Statusbedömning av dricksvattennätet i Hästskoområdet i Järfälla.

Självständigt arbete, Magisterprogrammet för livsmedelstillsyn, 15 hp

Publikation nr 299

Uppsala 2010

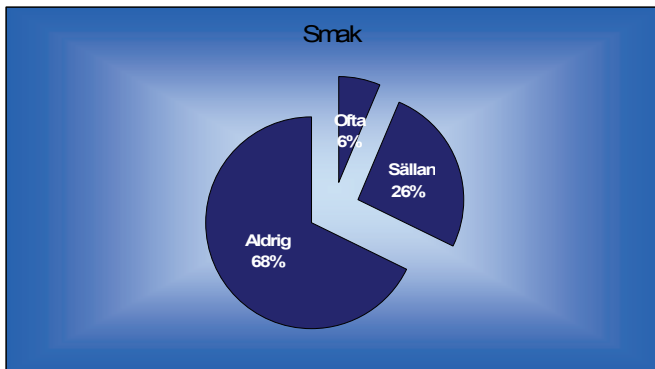
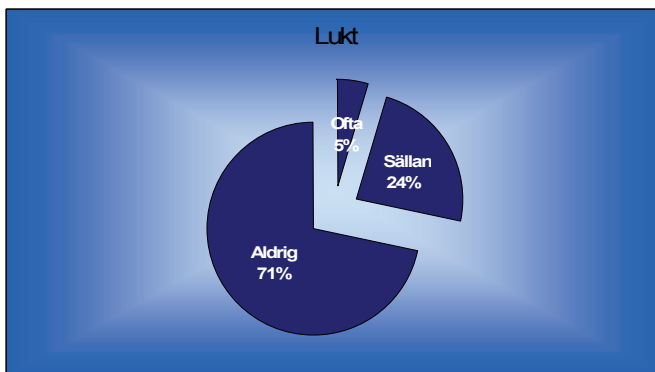
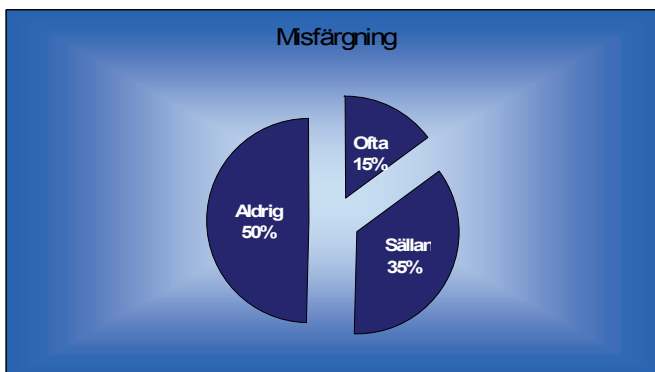
Figur 4. Dessa grafer visar totalt hur svaren är fördelade på frågorna i hela området.

Svaren som inkom var 233 av 389 utskickade (ca 60 %). Dessa sorterades in efter gata (se bilaga 4) samt att en total sammanställning av svaren per fråga gjordes. Det förekommer stora variationer på hur vattnets kvalitet upplevs på samma gata. Så det går inte direkt att säga att problemet finns i kommunens ledningar eller i serviceledningarna. Lukt och smak är ganska subjektiva parametrar men det visade sig inte vara något stort problem. Det fanns istället en tendens till missfärgat vatten men det går inte att urskilja om det fanns ett problem i ledningar eller om det förekom när det utfördes ledningsarbeten i området.

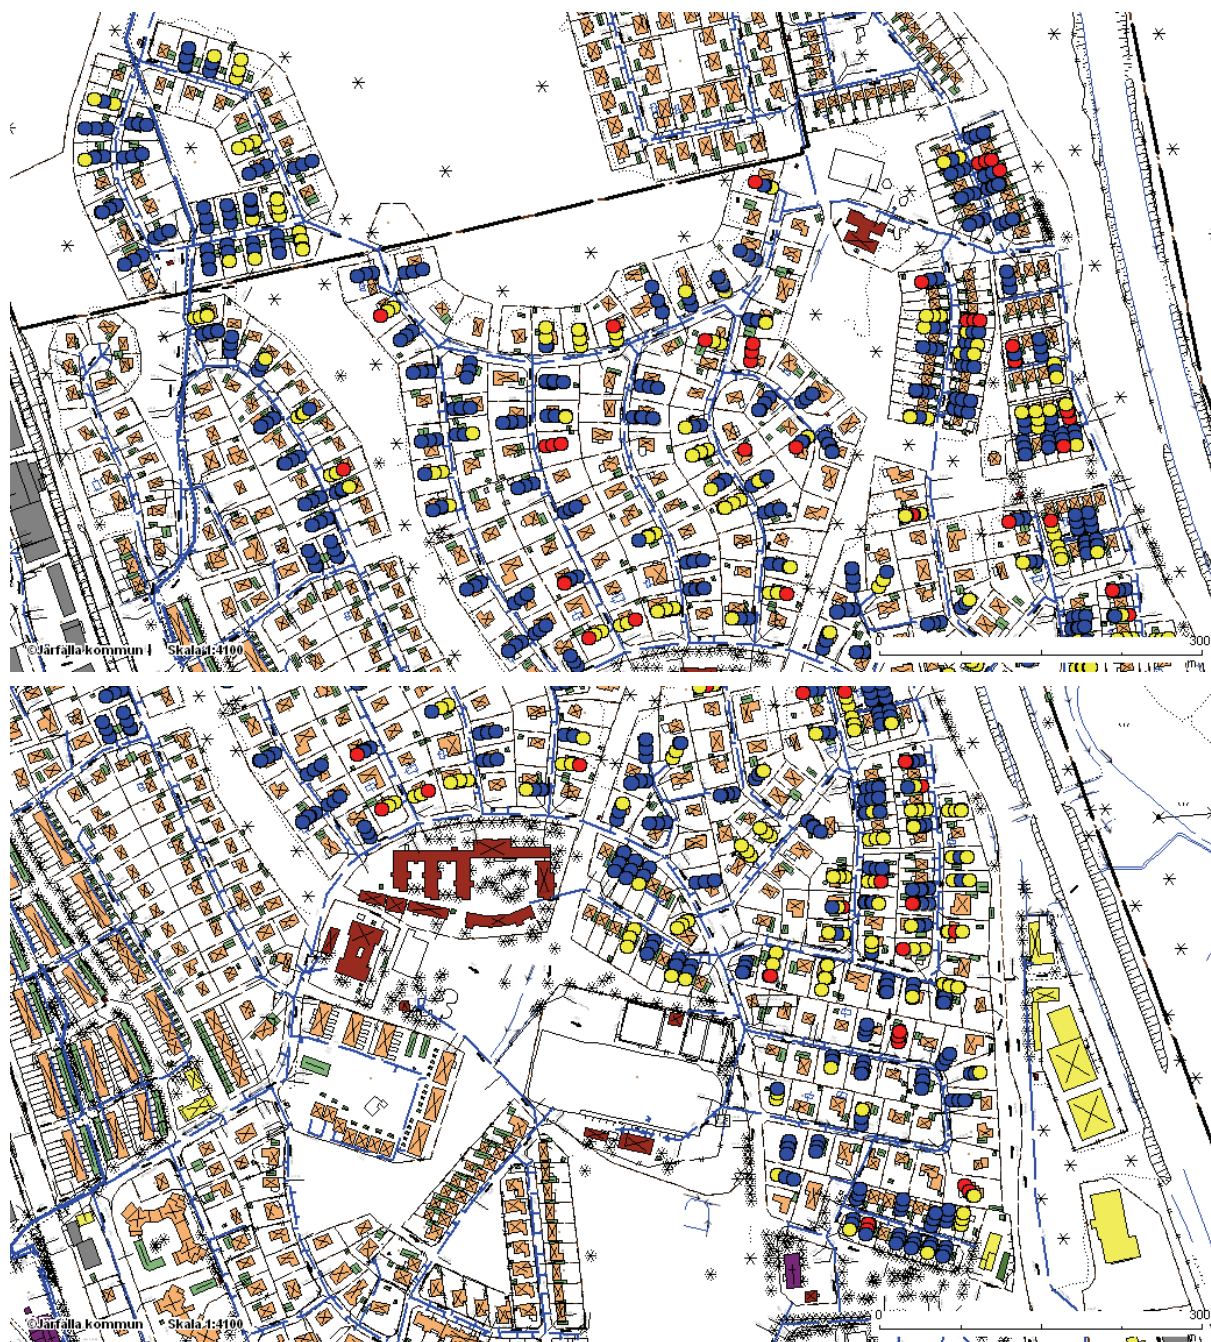
Karta Hästskoområdet med enkäts svar.

Blå färg aldrig, gul färg sällan och röd färg ofta.

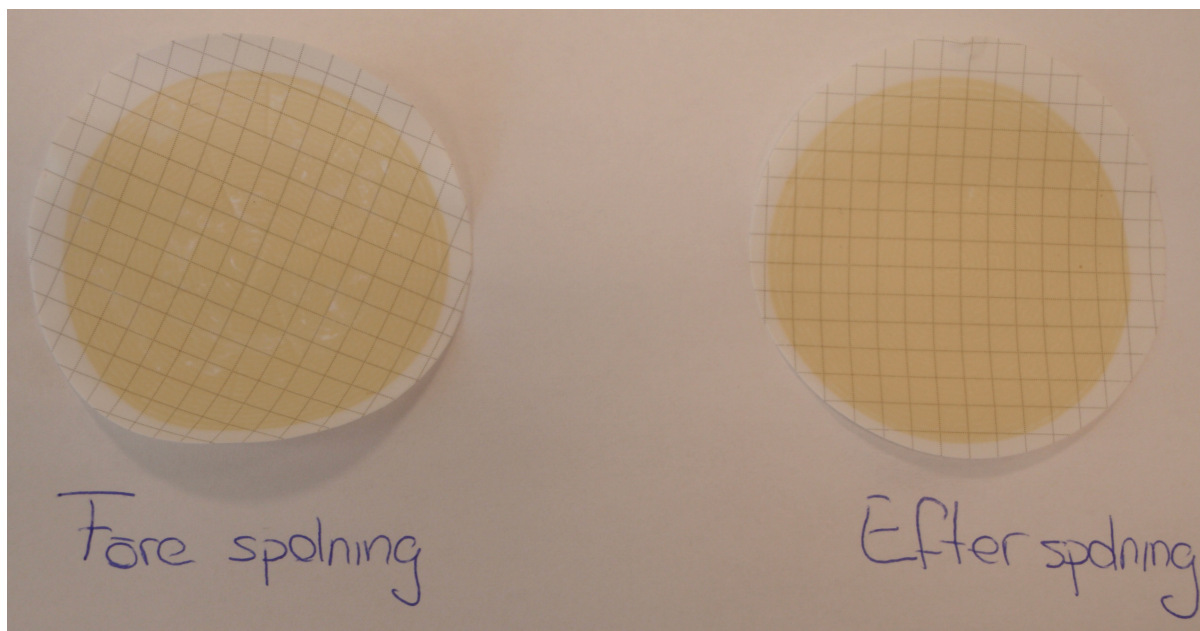
I tabell 2 visas de parametrar som är representativa för den här studien. Prov 1 och 2 är bedömda som tjänliga med anmärkning före och efter spolning på grund av hög turbiditet och järn (se tabell 2). Det visar att det finns ett problem med rost i ledningarna och möjligtvis i kommunala ledningar eftersom det fortfarande är hög järnhalt efter spolning. I bilaga 5 finns bilder av filter efter att man har filtrerat vattnet. Det syntes tydligt att det kan finnas höga halter av järn och det verifierades i analysen.

Filter efter filtrerat vatten.

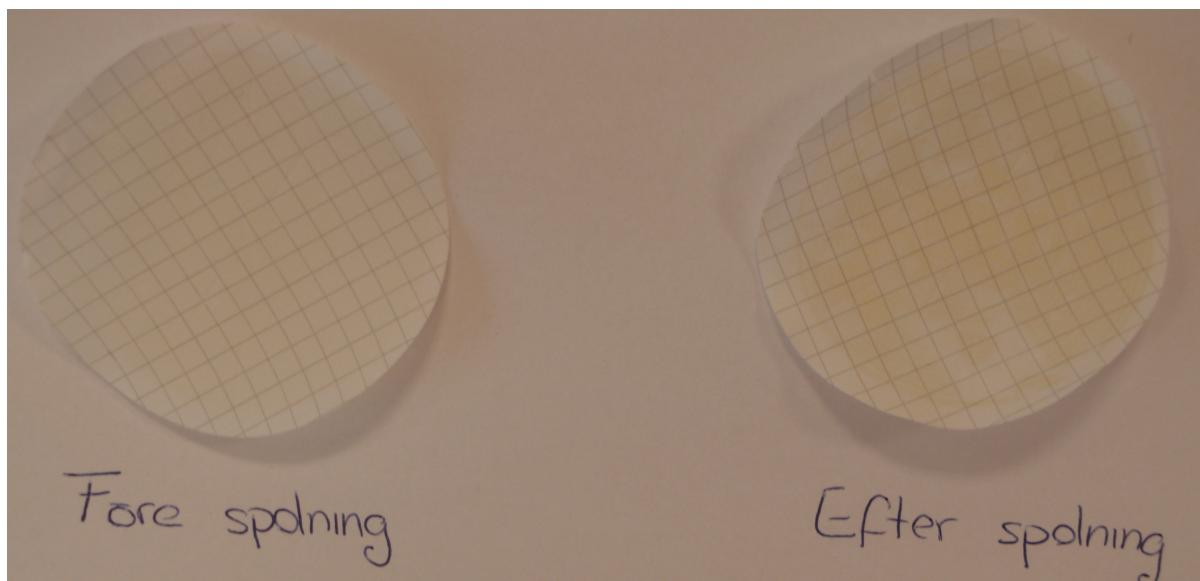
Det delades ut flaskor till 10 fastigheter varav det kom in 3 prov inom en månad. I en av de fastigheter där det togs prov (prov 3) hade de boende ett eget filter för järn som byttes 4 gånger per år. Det provet kunde inte inkluderas i studie på grund av filtret. Mikrobiologiska resultat visar inte några anmärkningsvärda värden (se tabell 1).

Prov 3. Bostad har ett eget järnfilter.
