**SKOGSMÄSTARPROGRAMMET**  
Examensarbete 2011:18

## **Dubbskador på Alvestakubb**

*Stud damages on Alvestakubb*

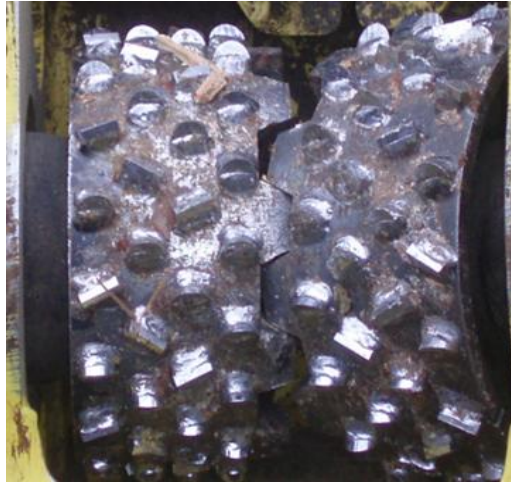
*Figur 3.1. Stålpiggvalsar med ellipsdubb*

- A. John Deere 1170 E med ett 754 aggregat utrustat med John Deeres stålpiiggvalsar med ellipsdubb i bröstet (inre matarvalsar, se figur 3.1) och Moipu gummiklädda stålmatarvalsar på de yttre matarhjulen (figur 3.2).

- E. John Deere 1070 E med ett 754 aggregat utrustat med flerträdshantering och med John Deeres stålpiiggvalsar med ellipsdubb i bröstet (inre matarvalsar, se figur 3.1) och Finnskogsvalsens stålfingervalsar på de yttre matarhjulen (figur 3.6).

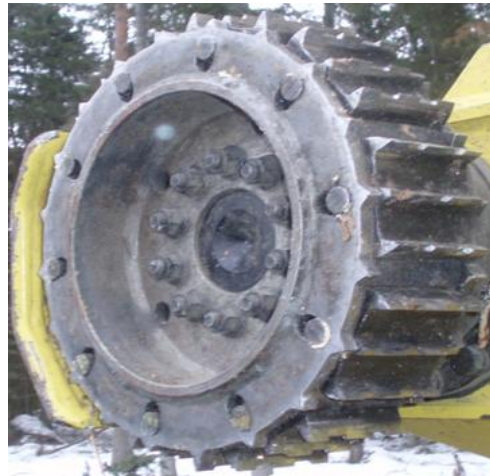
*Figur 3.2. Gummiklädda stålmatarvalsar*

- D. John Deere 1270 D med ett 758 aggregat utrustat med John Deeres stålvals med små förhöjningar liggandes längst med valsen (inre matarvalsar, se figur 3.5) och Moipu gummiklädda stålmatarvalsar på de yttre matarhjulen (figur 3.2).

- F. Profi 50 med ett SP 451 aggregat och Moipu yttre gummiklädda stålmatarhjul (figur 3.2).

Andelen dubbskador har varierat beroende av matarvalstyp och om det varit två eller fyra matarvalsar på aggregatet. Moupi matarvals hade ett bättre resultat jämfört med de rena stålvalsarna. När man jämför de två olika inre matarvalsarna var det valsarna som sitter på maskin D som

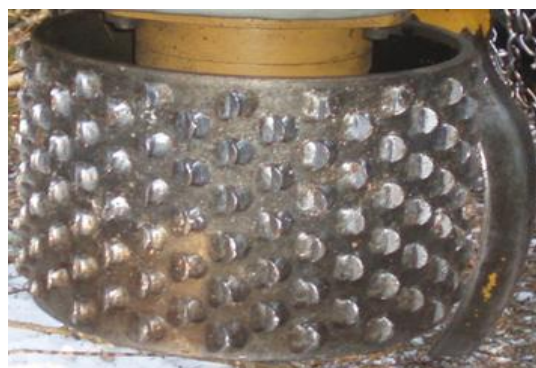
*Figur 3.3. Stålmatarvalsar med ellipsdubb*

- B. Rottne H8 med ett 405 aggregat utrustat med Rottnes yttre stålmatarvalsar med ellipsdubb (figur 3.3).
- C. John Deere 1070 D med ett 754 aggregat utrustat med John Deeres stålpiiggvalsar med ellipsdubb i bröstet (inre matarvalsar, se figur 3.1) och Mense stålmatarvalsar på de yttre matarhjulen (figur 3.4).
