Tillståndet för skogar med bombmurkla, *Sarcosoma globosum*, i Uppsala län

Institutionen för skoglig mykologi och växtpatologi
Självständigt arbete • 15 hp
Biologistudent
Uppsala 2020

I denna studie återbesöks 70 kända lokaler av bombmurkla i Uppsala län. Syftet är att göra en tillståndsbedömning av skogsbestånden i kända lokaler av bombmurkla i Uppsala län. Skogsbestånden värderas i en tre-gradig skala; god, måttlig respektive dålig med utgångspunkt i de störningar som registreras vid återbesöken av lokalerna. Under fältarbetet har även gemensamma nämnare i artens biotoper undersökts för att bidra till en djupare förståelse för artens ekologi.

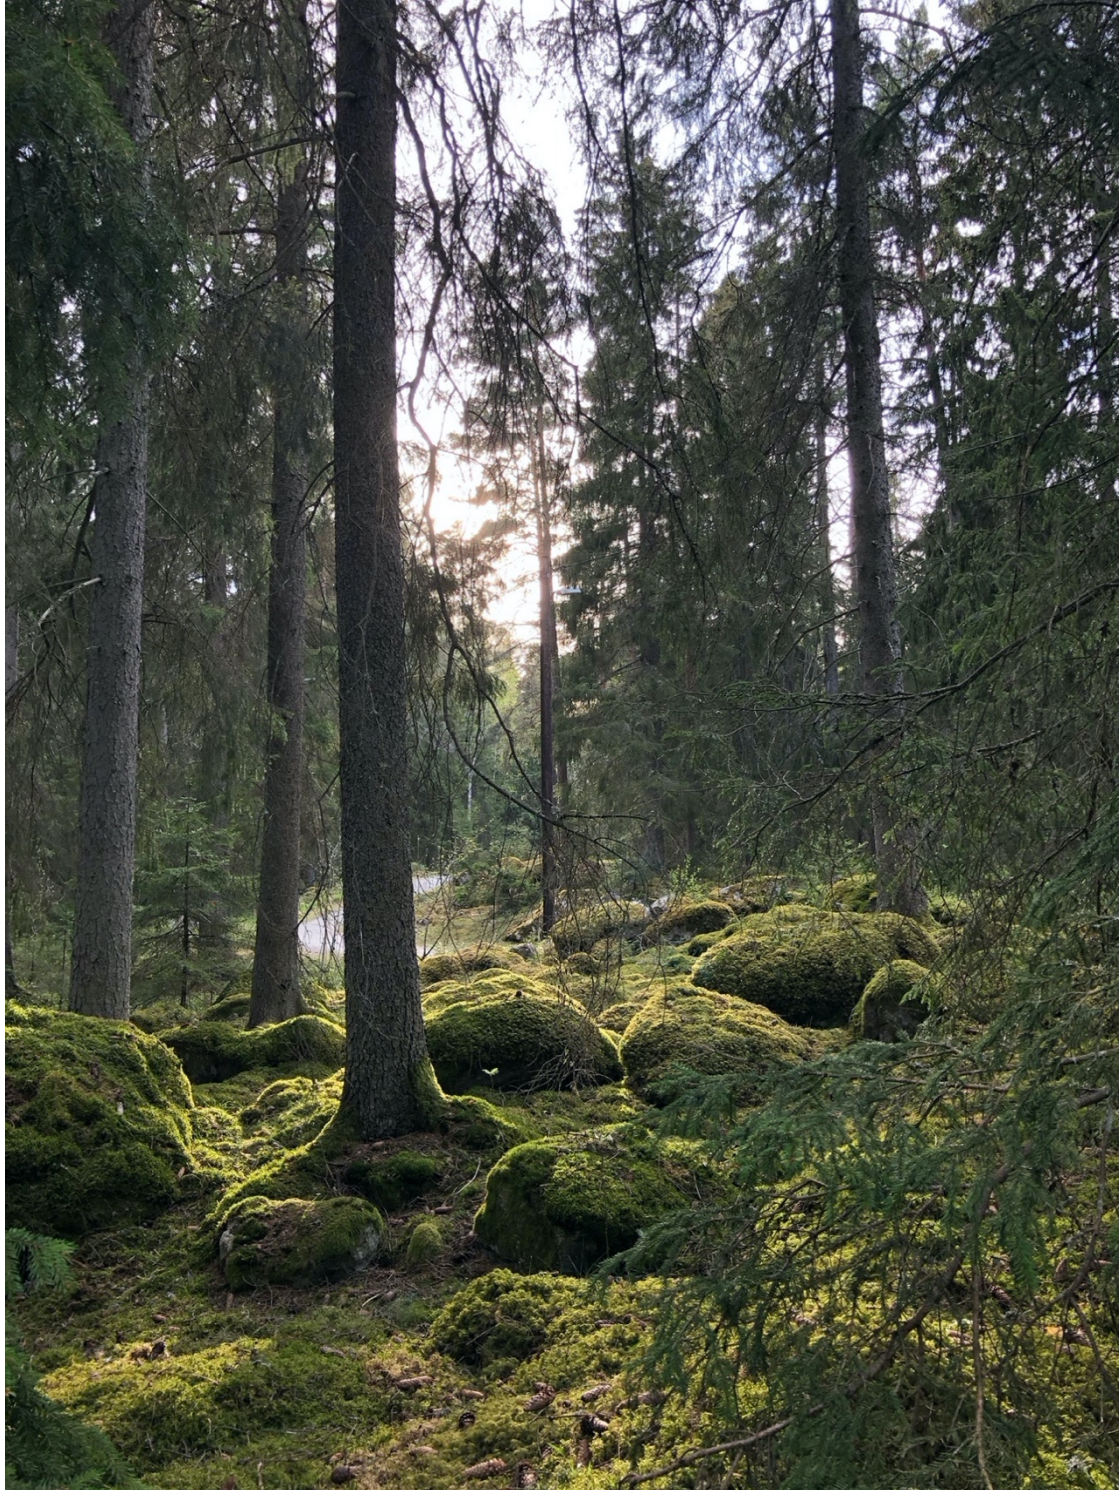
Figur 2. En lokal utan störningar. Lokal 4, Fagerskogen i Enköping kommun.

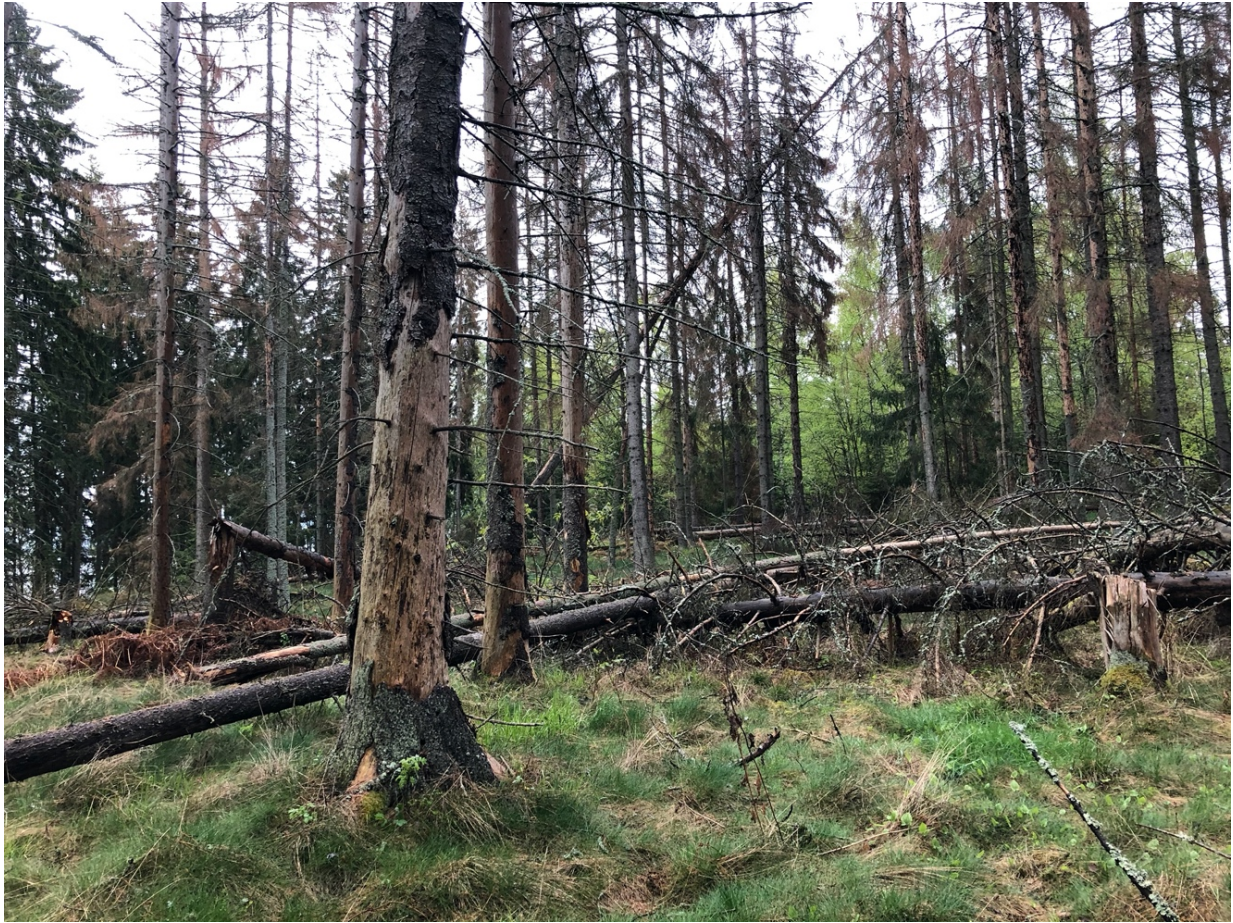
Den mest frekventa störningen var granbarkborreangreppen som återfunnits i 31 av 70 lokaler. Sju av dessa var mindre omfattande angrepp eller eventuella angrepp. (Tabell 2).

Figur 3. Omfattande granbarkborreangrepp där flera av växtplatserna i lokalen förstörts av störningen. Angreppet på bilden tycks vara av granbarkborre utifrån dess omfattning av stående död gran samt av de typiska symptomen av gulnade grantoppar och avskalad bark med många kläckhål samt gångar i innerbarken.

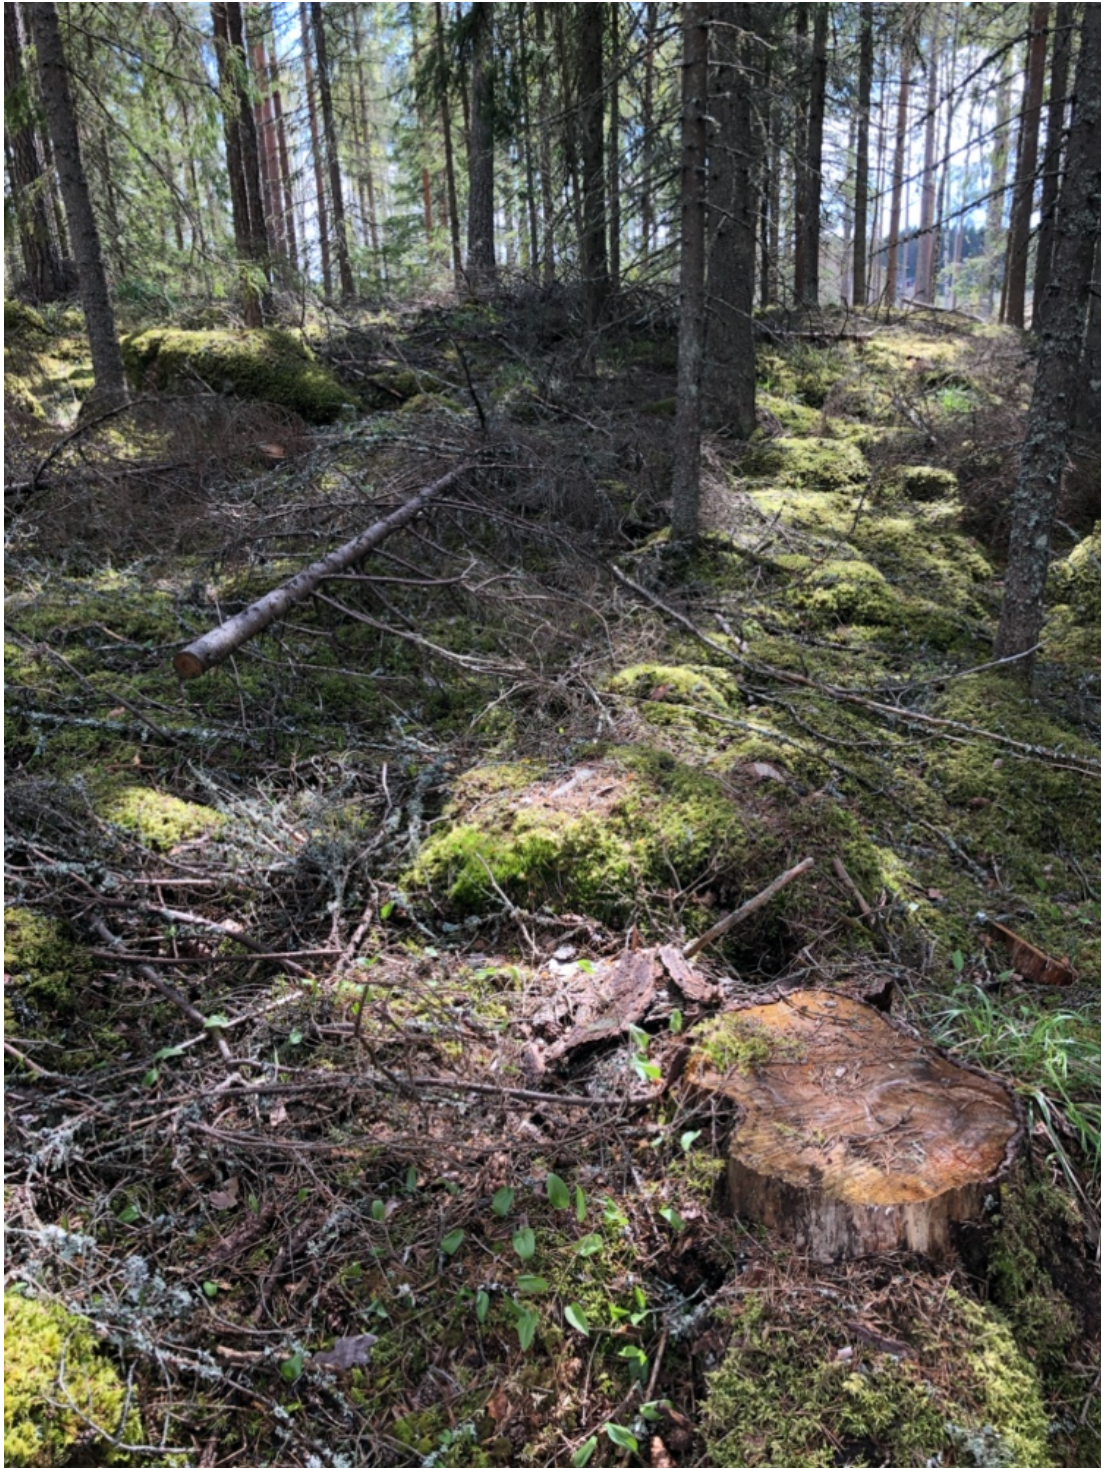
Figur 6. Växtplats där högar med ris lämnats på platsen efter exempelvis uthuggning av gran. Växtplatsen kan ha befunnits under riset här och därför återfanns den ej vid besöket. Lokal 27, Hummelmyran i Heby kommun.

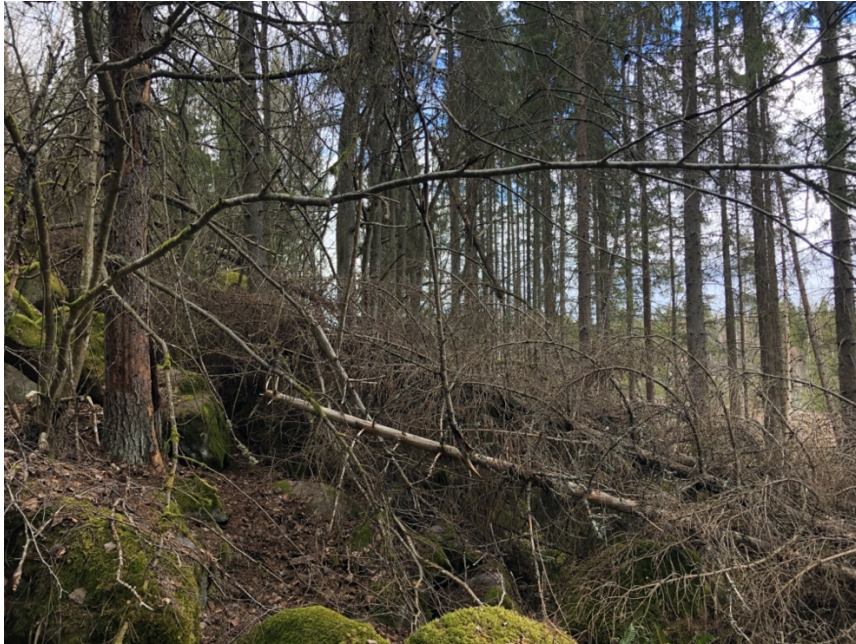
Figur 7. Stormfällna granar som eventuellt landat över växtplatsen.
Lokal 66, Frostlandet i Uppsala Kommun.

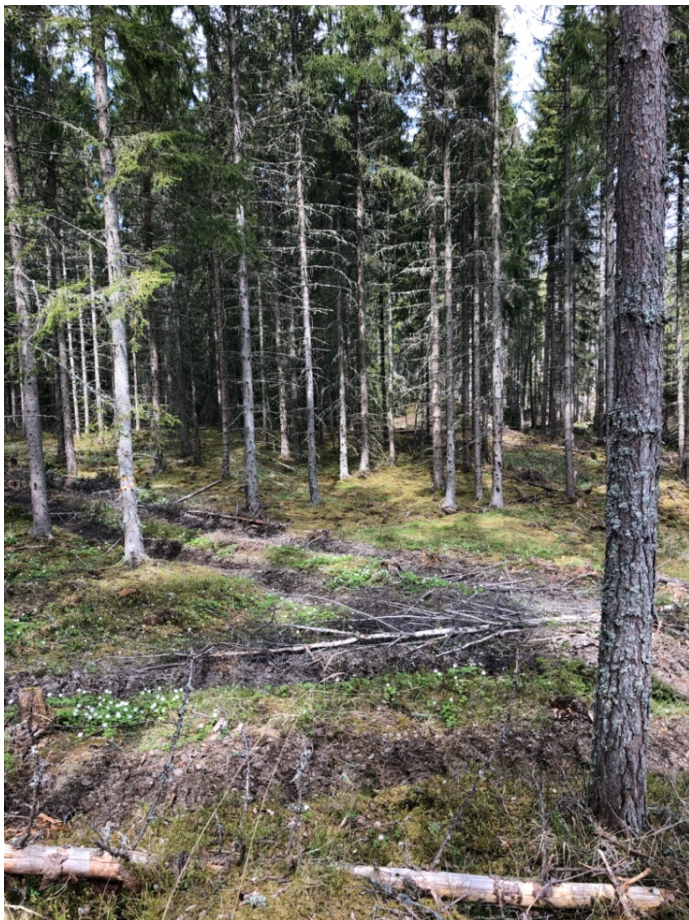
Figur 8. Tydliga maskinspår precis intill växtplatsen efter en omfattande avverkning av skogsbeståndet i området. Lokal 53, Järlåsa Stenbrott i Uppsala kommun.

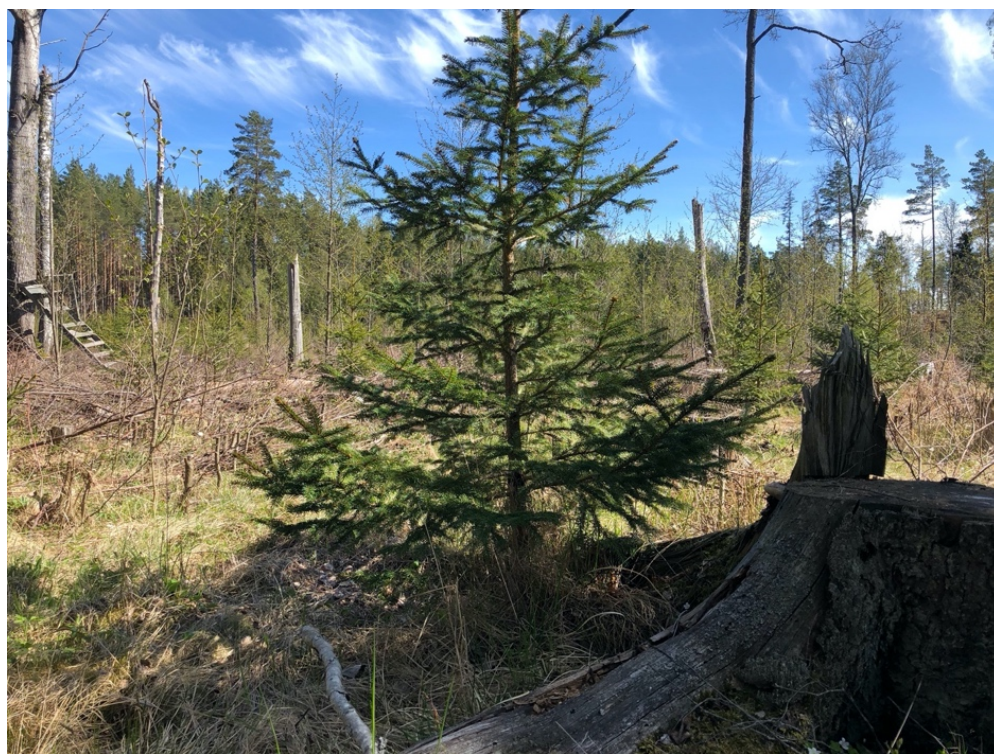
Figur 9. En förstörd växtplats där lokalen delvis förstörts på grund av avverkning men några växtplatser troligtvis finns kvar i skogskanten som efterlämnats. Tidigare granskog med bombmurkla, numera hygge med fåtal yngre granar samt äldre aspar och björksly i kanten. Lokal 10, Niogårdshörn i Enköping kommun.

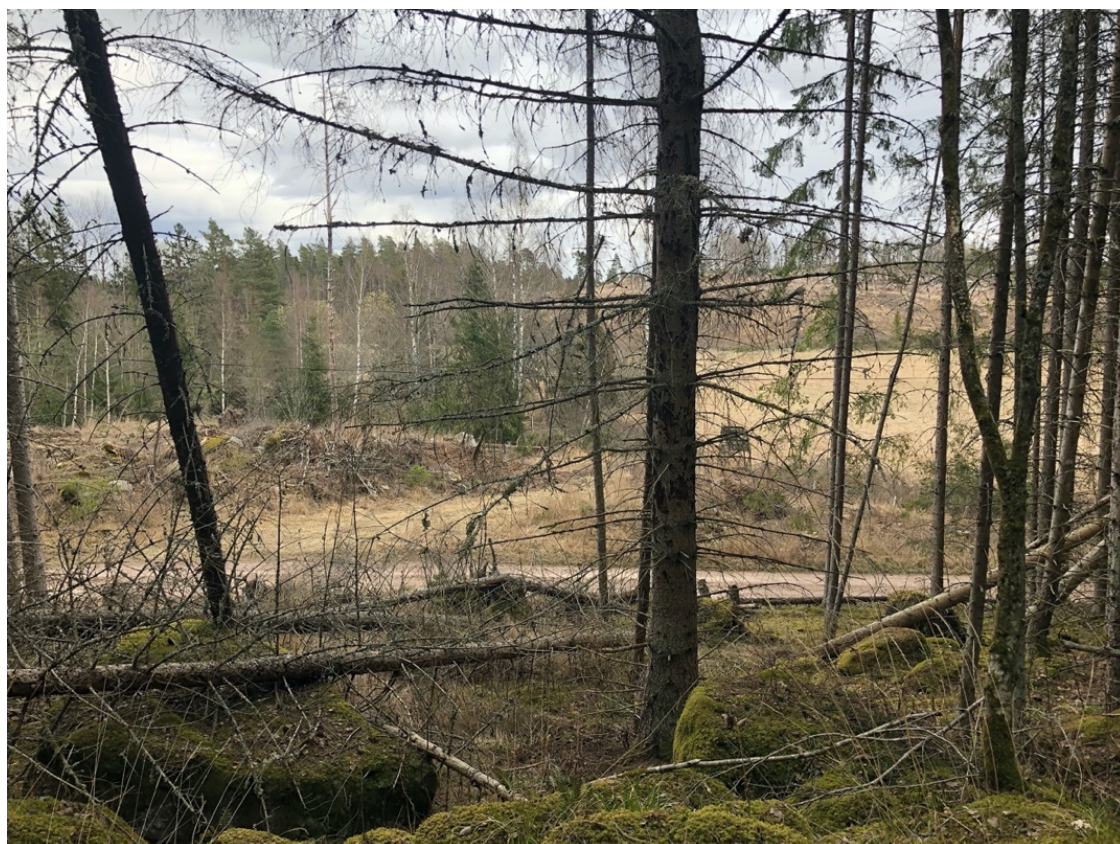
Figur 10. Avverkning av skog nära lokalen, som i detta fall troligtvis lett till flera stormfällda träd samt granbarkborreangrepp i skogskanten. Lokal 66, Frostlandet i Uppsala kommun.

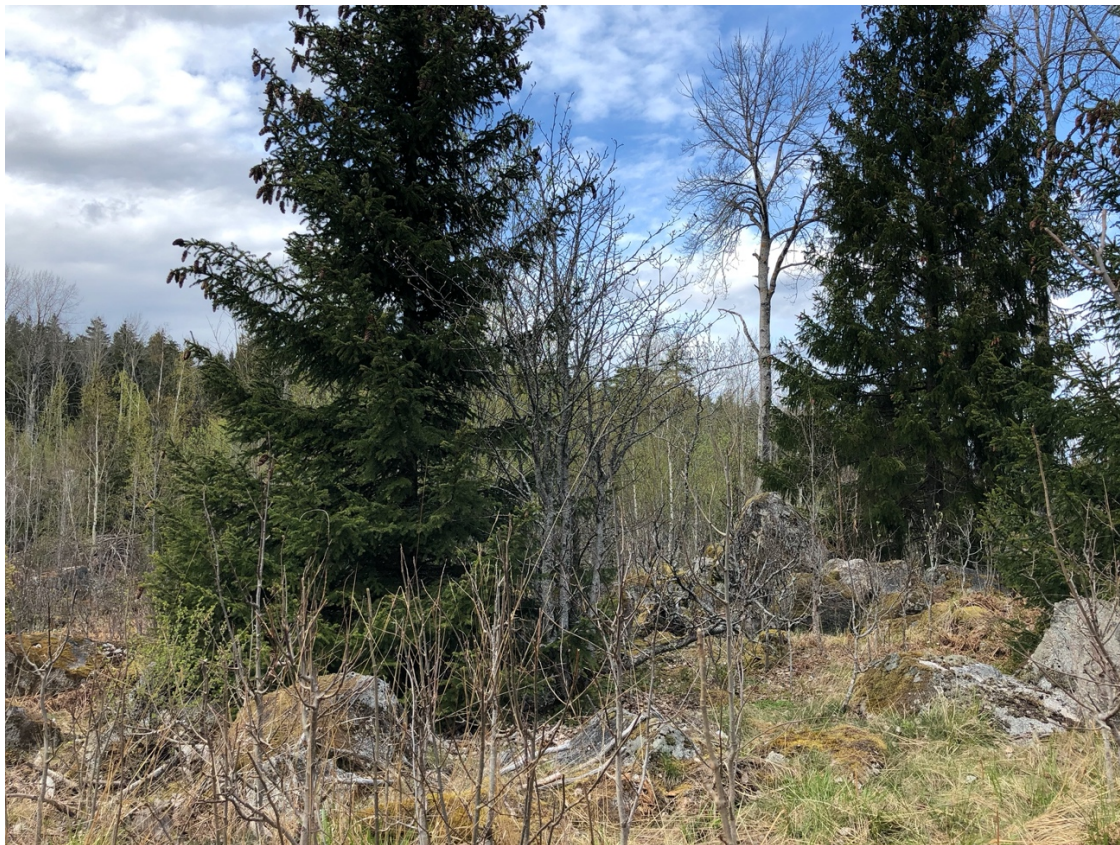
Figur 12. Förändrad biotop, dominerande löv över barrträd. Lokal 2, Djurby i Enköping kommun.

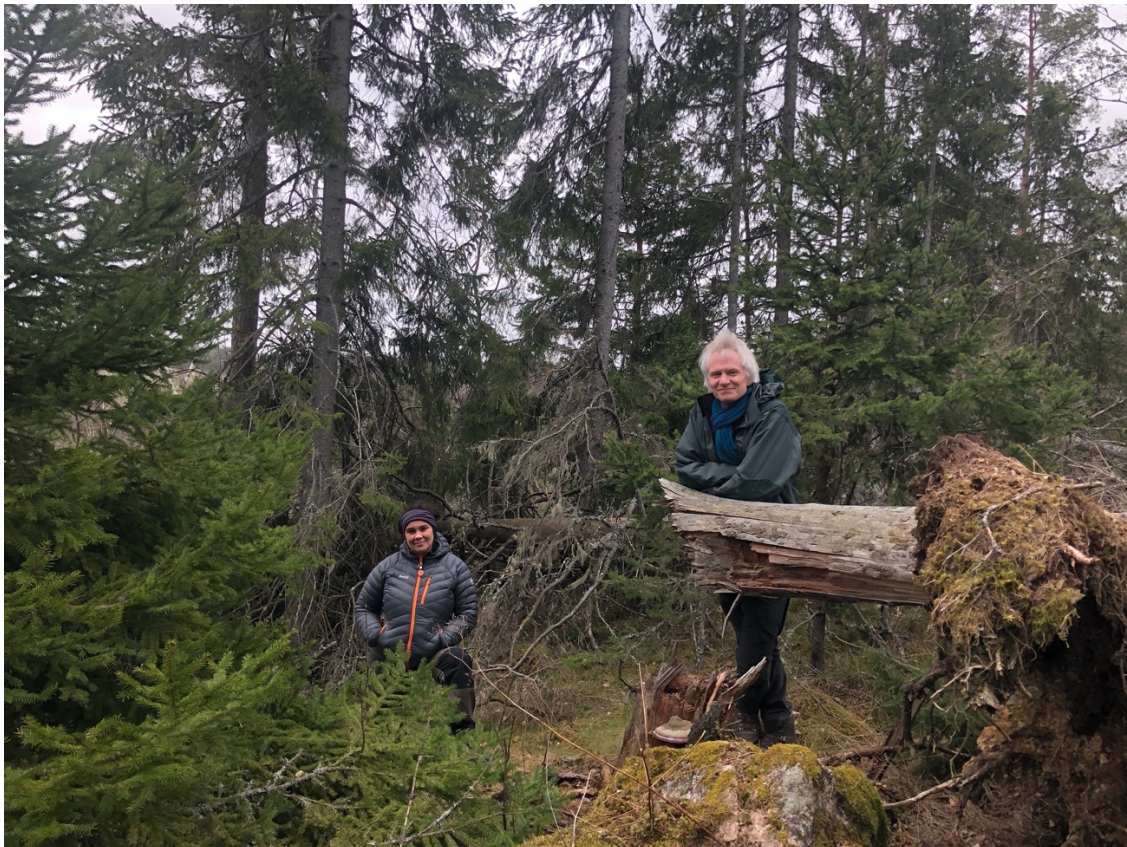
Figur 14. Hänsynsområde som kvarlämnats vid en slutavverkning där det kvarlämnade granpartiet delvis stormfällts. I bild: Maria Forslund, koordinator för hotade arter hos Länsstyrelsen i Uppsala samt Anders Dahlberg, Professor vid Institutionen för skoglig mykologi och växtpatologi på SLU och handledare för detta kandidatarbete. Lokal 55, Näset i Uppsala kommun.

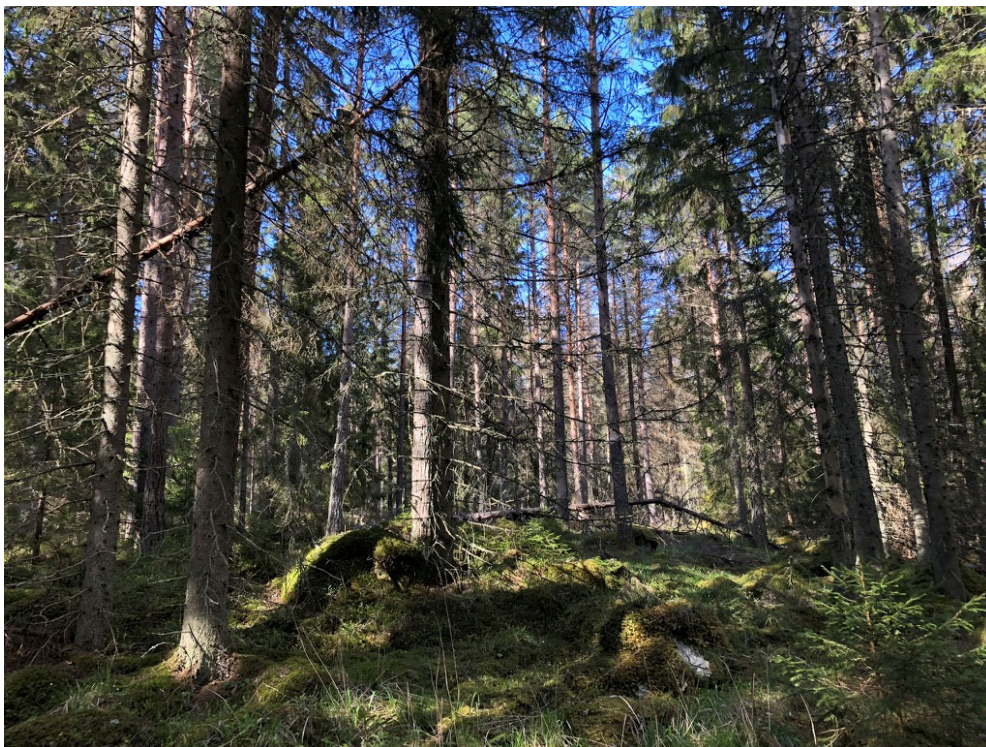
Inga återfynd av arten gjordes under återbesöket.

Figur 28. Druntberget. En av växtplatserna som ej förstörts. Foto mot N.

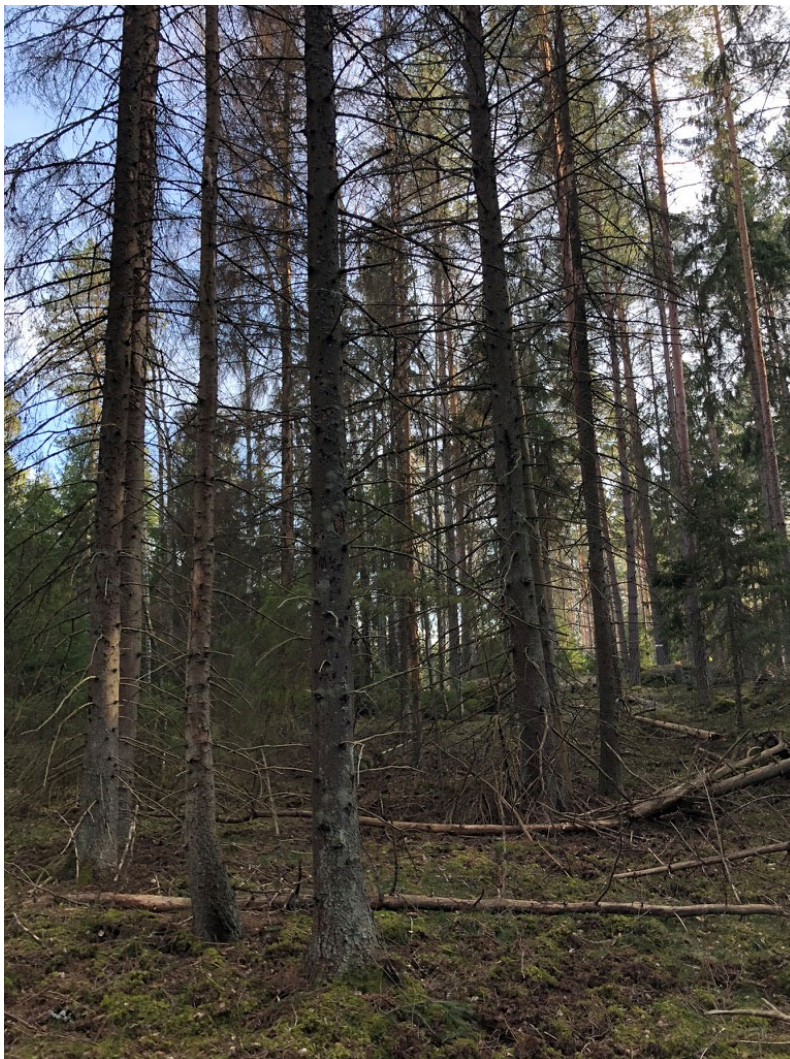
Inga återfynd av arten gjordes under återbesöket.

Figur 38. Sandhagens Naturreservat. Omfattande granbarkborreangrepp. Foto mot S.

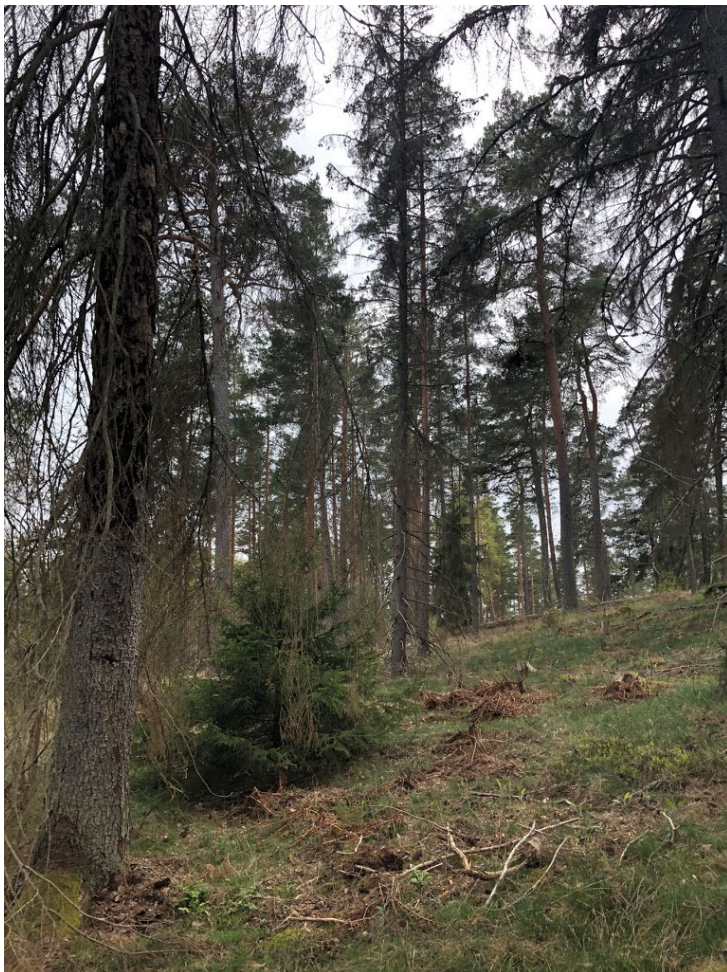
Figur 40. Sandviksåsens Naturreservat. Foto mot S.

Inget återfynd av arten gjordes under studien eller vid tidigare återbesök under 2020. Flera växtplatser troligtvis förstörda där biotopen förändrats mycket.

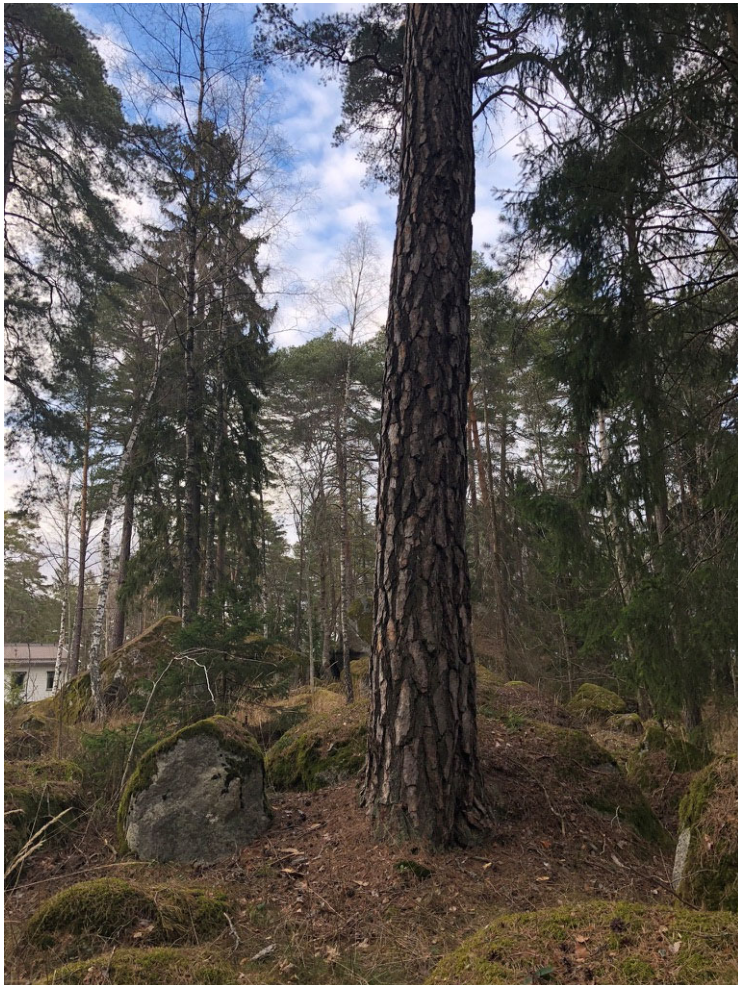
Figur 68. Trasthagen, Sunnersta. Foto mot N.

Inga återfynd av arten kunde göras vid återbesöket. Växtplats troligtvis förstörd.
