# Fukt och fuktskador i ridhus

*Damp and damages caused by damp in indoor riding arenas*

**Kurstitel:** Självständigt arbete i husdjursvetenskap - masterarbete

**Utgivningsår:** 2017

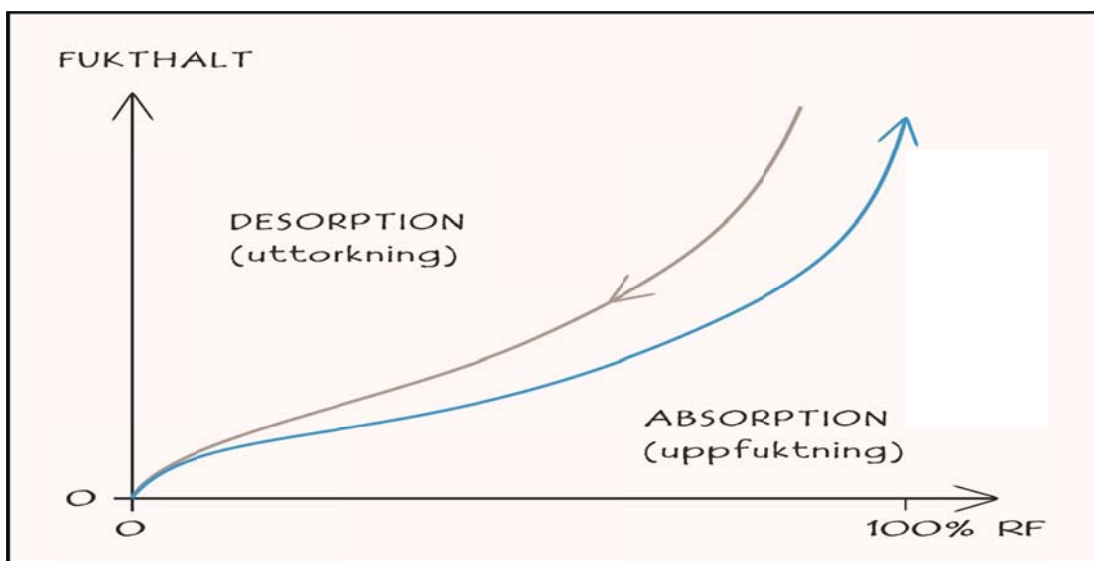
Figur 1. Exempel på sorptionskurva (Nevander & Elmarsson, 1994).

Material strävar alltid efter att uppnå en jämvikt mellan fukten i materialet och omgivningens luftfuktighet. Beroende på om omgivningen är fuktigare eller torrare avger (desorption) respektive upptar (absorption) materialet fukt och ändrar på så vis sin egen fuktkvot. Om jämvikt redan råder sker varken upptagning eller avgivning av fukt till omgivningen. Material kan stå i kontakt med och utbyta fukt med luft, fritt vatten och andra fuktigare eller torrare material (Sandin, 1997). Fuktjämvikten brukar beskrivas med en så kallad sorptionskurva (figur 1). Varje material har en egen sorptionskurva vilken beskriver vilket fukttinnehåll materialet kommer att ha när det står i jämvikt med den relativa fuktigheten i omgivningen. Sorptionskurvan är på så sätt ett medelvärde mellan ett materials desorptionskurva och absorptionskurva (Nilsson, 2006).

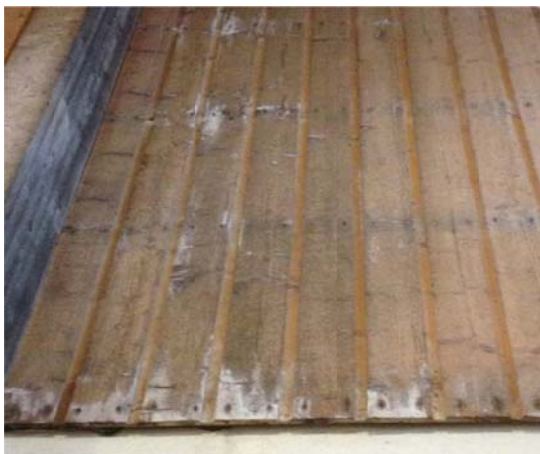
Figur 2. Exempel på fuktskadad träpanel i ridhus.  
Foto: Ulrika Hansson

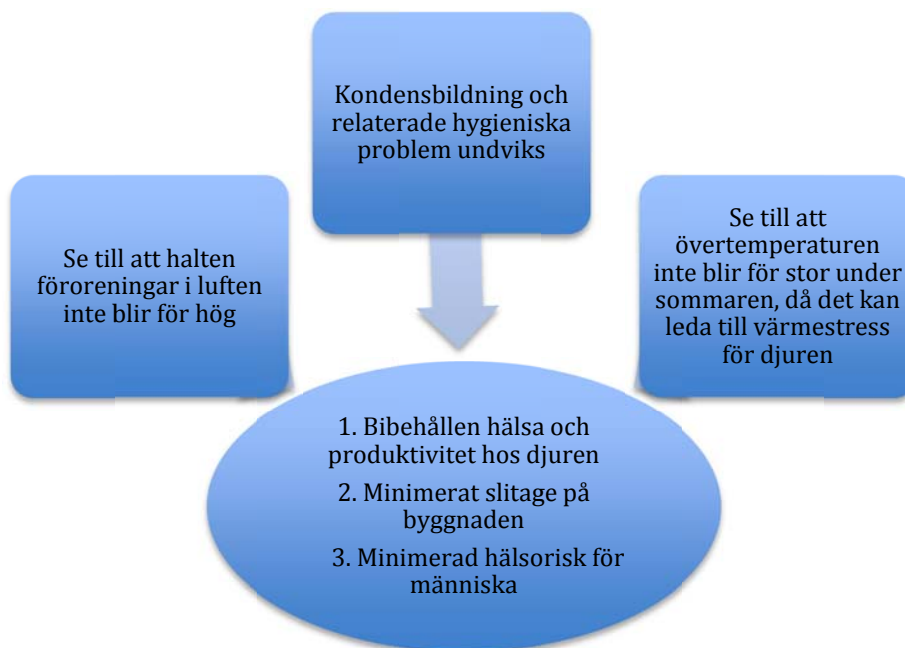
Figur 8. Ventilationens huvudsakliga uppgifter oavsett byggnad eller ventilationssystem (baserad på Wathes *et al.*, 1983 och Ehrlemark, 1995).

Det är ett väldokumenterat faktum att ventilationen i djurstallar är en avgörande faktor för djurens välbefinnande och prestation (Barnes & Mander, 1991; Clarke, 1993; Wålinder *et al.*, 2011). Däremot är ventilationsbehovet med avseende på fukt och luftkvalitet i ridhus fortfarande ett relativt outforskat område. Oavsett byggnad kan ventilationens huvudsakliga uppgifter beskrivas enligt figur 8.

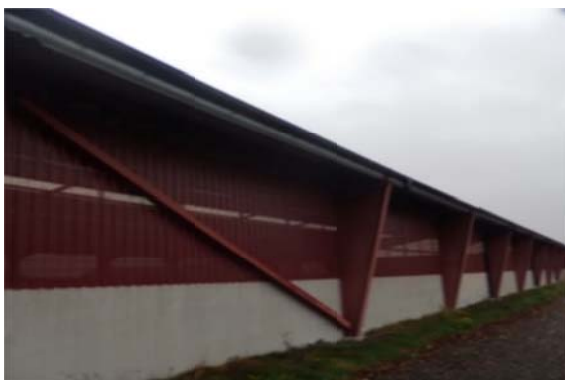
*Figur 9. Ridhus med perforerade plåtväggar sett utifrån. Foto: Ulrika Hansson.*

Oisolerade ridhus kan byggas mycket öppna med små begränsningar för vindpåverkan. Detta uppnås t.ex. genom att ridhusets väggar till stor del består av, glespanel, vindnät eller perforerad plåt. Perforerad plåt som använd vid byggnation av ridhus kan bestå av 22-32 % hål per plåtarea (Jacob Lindh AB, 2015, personligt meddelande), medan glespanelen exempelvis kan bestå av 100 mm brädor och 100 mm spalt (Ventorp & Michanek, 2001). Väggarna tillåter ett stort utbyte av luft mellan inne och ute men minskar samtidigt luftflödet in mot byggnaden och finfördelar luftstrålen så att en ökad vindstyrka inte upplevs så stark som om glespanelen/vindnätet/perforerade väggen inte hade funnits där (Ventorp & Michanek, 2001). En negativ aspekt av dessa otäta väggkonstruktioner är att det finns en risk att regn och snö tar sig in i ridhuset och påverkar väggreglar eller interiör.

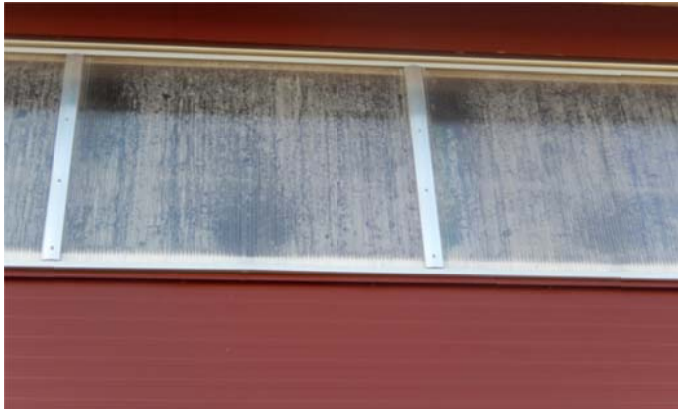
*Figur 11. Rikligt med kondens på fönster i ridhus sett utifrån.  
Foto: Ulrika Hansson.*

Väggreglar och takåsar i anslutning till ljusinsläppliga ytor är extra utsatta för fuktbelastningar eftersom ytkondens lätt uppstår då dessa ytor inte kan kläs in med kondensskydd. Kondens på glasrutans/plastens insida beror i första hand på hög luftfuktighet inomhus och kan vara ett tecken på att ventilationen är för dålig. I isolerade byggnader kan kondens på fönster avhjälpas med hjälp av radiatorer under fönstren som förser fönsterytan med en varmare temperatur (Nevander & Elmersson, 1994). Andra kondenshämmande insatser kan vara att installera fönster med lägre U- värde, alternativt sätta upp luftomrörande fläktar (tropikfläktar). Dock är det inte säkert att insatserna är tillräckliga för att hindra kondensbildning.

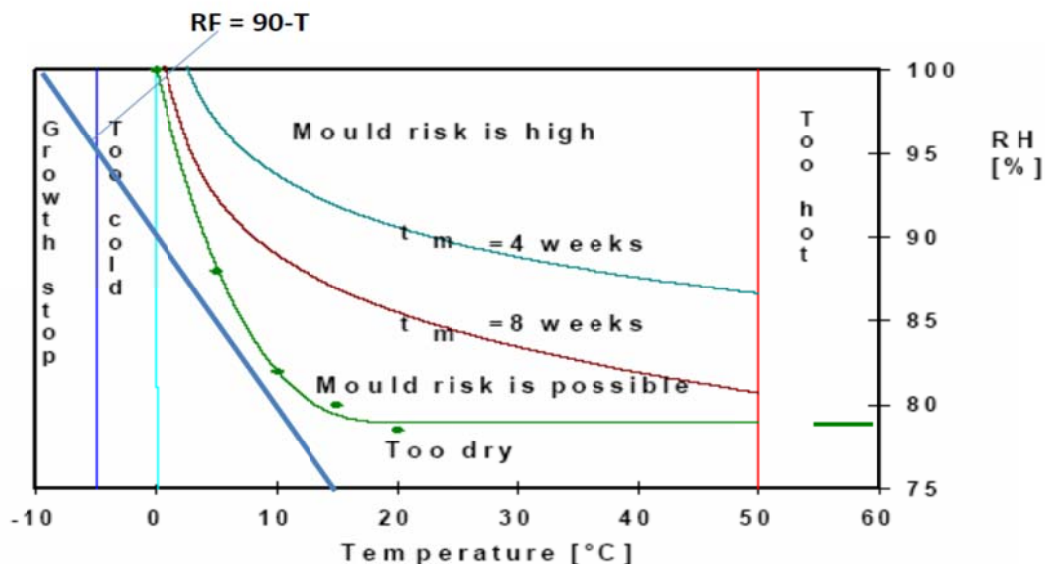
Figur 12. Överblick över kritiska temperaturer och fuktighetsgränser för mikrobiell tillväxt på trä och träbaserade material (Viitanens 2004). Figuren innefattar en linje ( $RF=90-T$ ) som representerar 90-regeln för att visa sambandet mellan 90-regeln och mögelrisk på material.

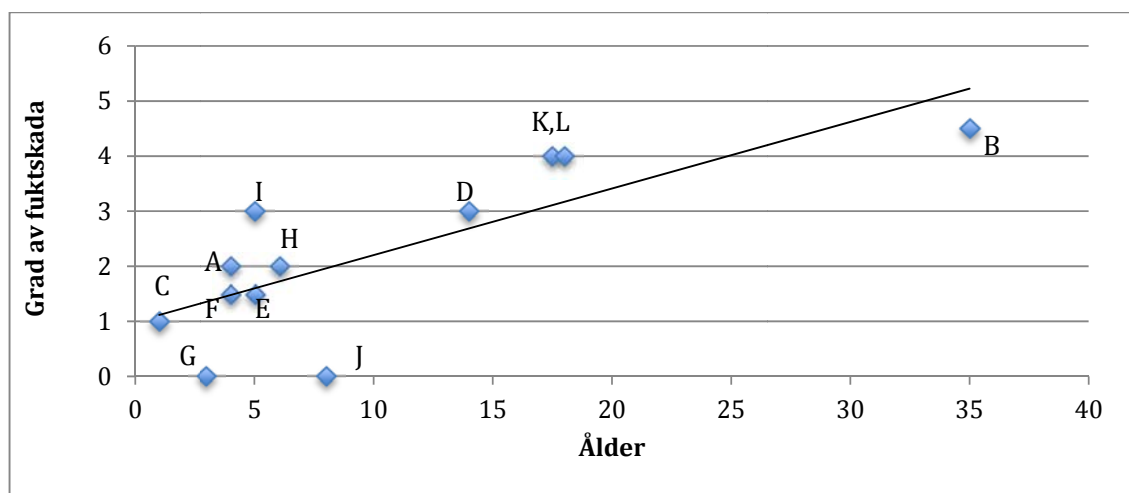
Figur 13. Diagrammet visar sambandet mellan ridhusens ålder och graden av de bedömda fuktskadorna ridhusen ådragit sig över tid (ev. fuktfläckar, mögel, röta). Bedömningen är subjektivt skattad och baserad på den visuella granskningen.

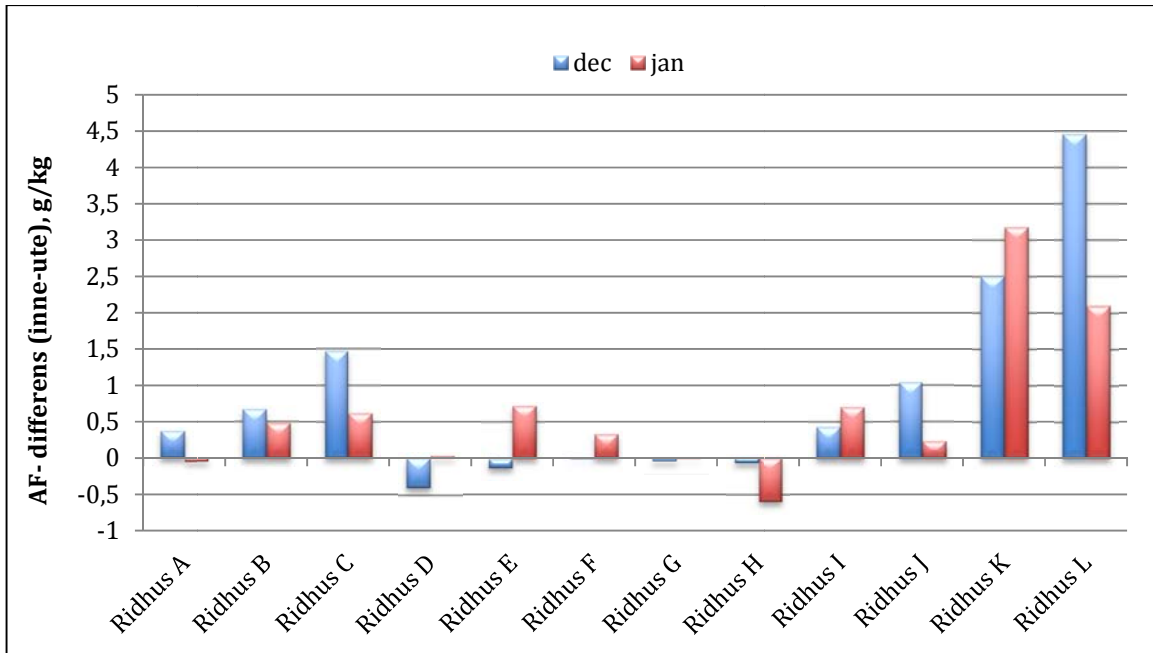
Figur 14. Differens mellan AF inne och AF ute för samtliga ridhus vid mättillfällena under december och januari.

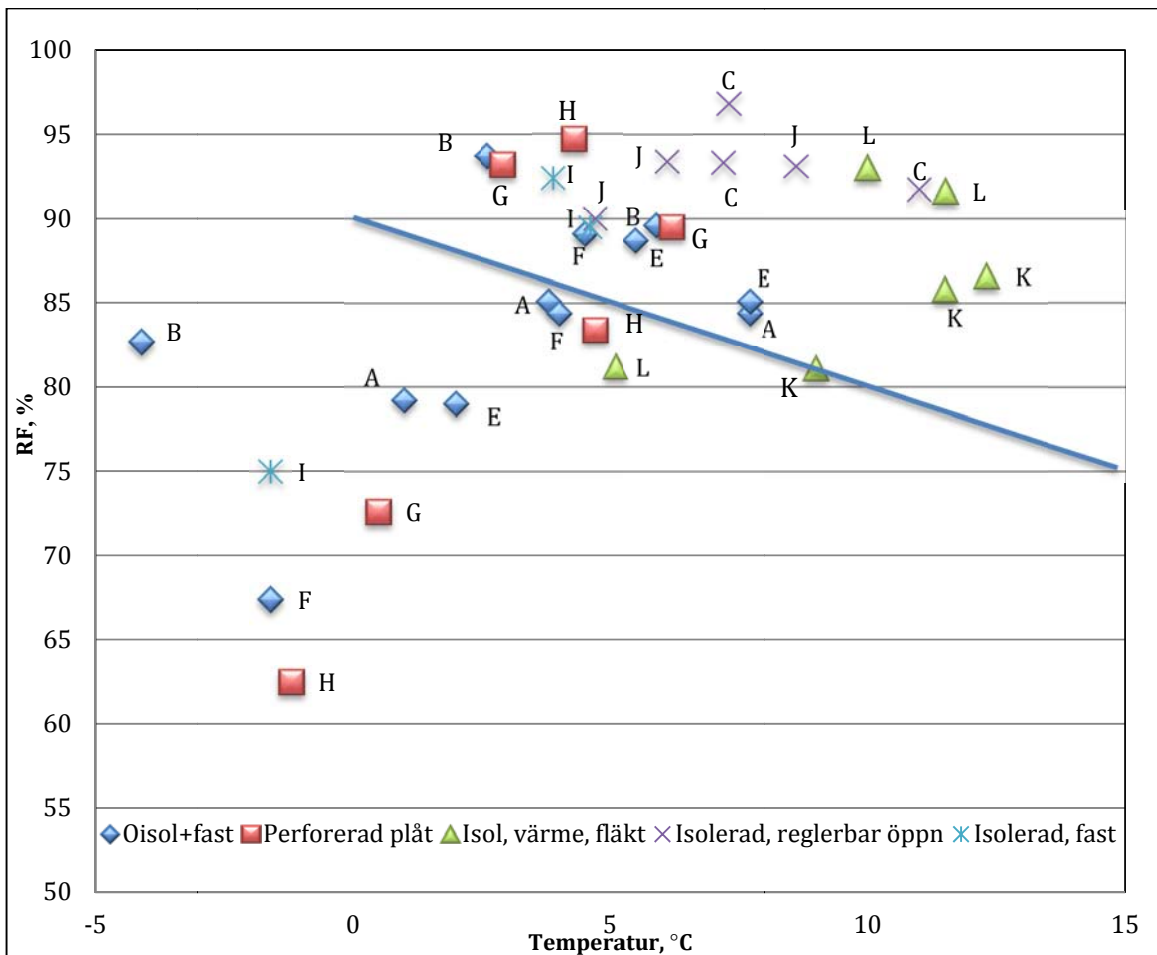
Figur 17. Diagrammet visar RF vid olika temperatur inne. Varje punkt representerar ett mätillfälle. Linjen representerar 90-regeln.

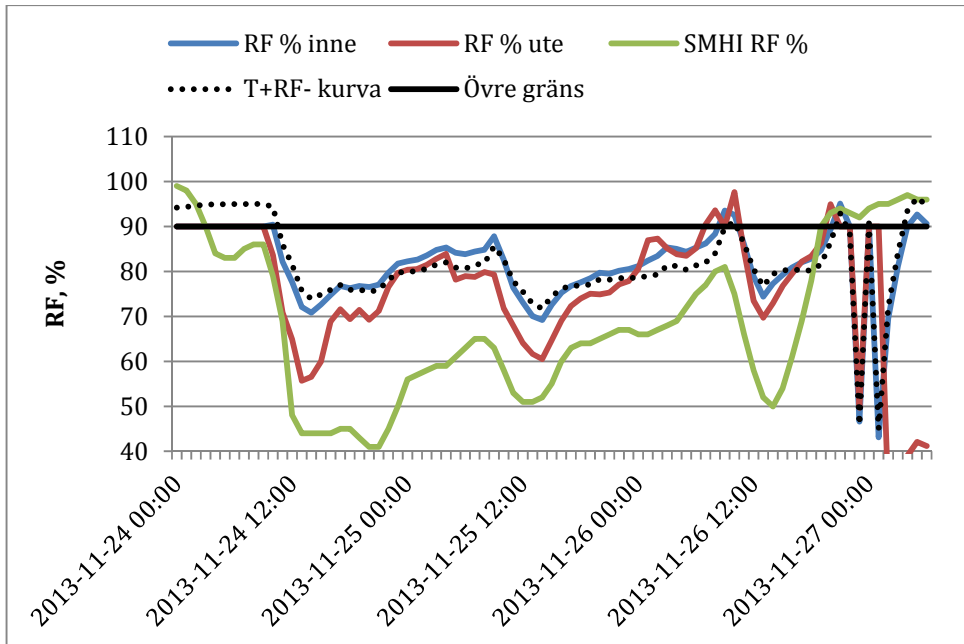
Figur 18b. Data över dygnsvariationen av RF ute och inne samt den beräknade kurvan för summan av RF och temperatur inomhus ( $T + RF$ - kurvan) i ett ridhus med perforerade plåtväggar (ridhus G). Den övre gränsen beskriver att summan av  $T + RF$  inte bör överskrida 90. Värden  $<25\%$  och  $>100\%$  har korrigerats till 90%. För jämförelse, SMHI:s RF-data från den lokala väderstationen.

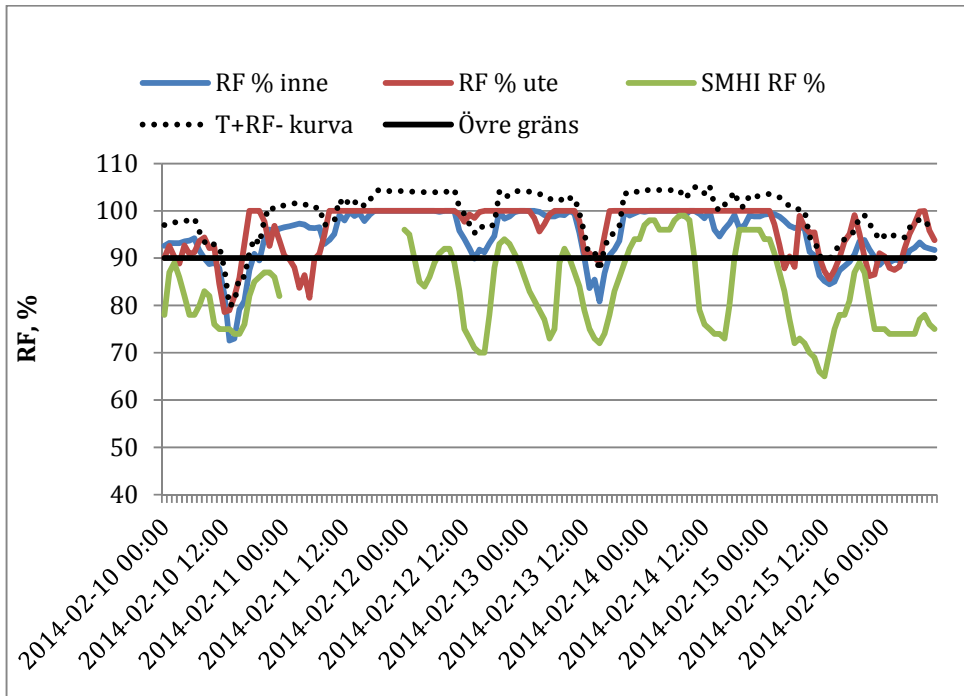
Figur 18c. Data över dygnsvariationen av RF ute och inne samt den beräknade kurvan för summan av RF och temperatur ( $T + RF$ - kurvan) i ett uppvärmt isolerat ridhus med reglerbara öppningar (ridhus J). Den övre gränsen beskriver att summan av  $T + RF$  inte bör överskrida 90. För jämförelse, SMHI:s RF-data från den lokala väderstationen.

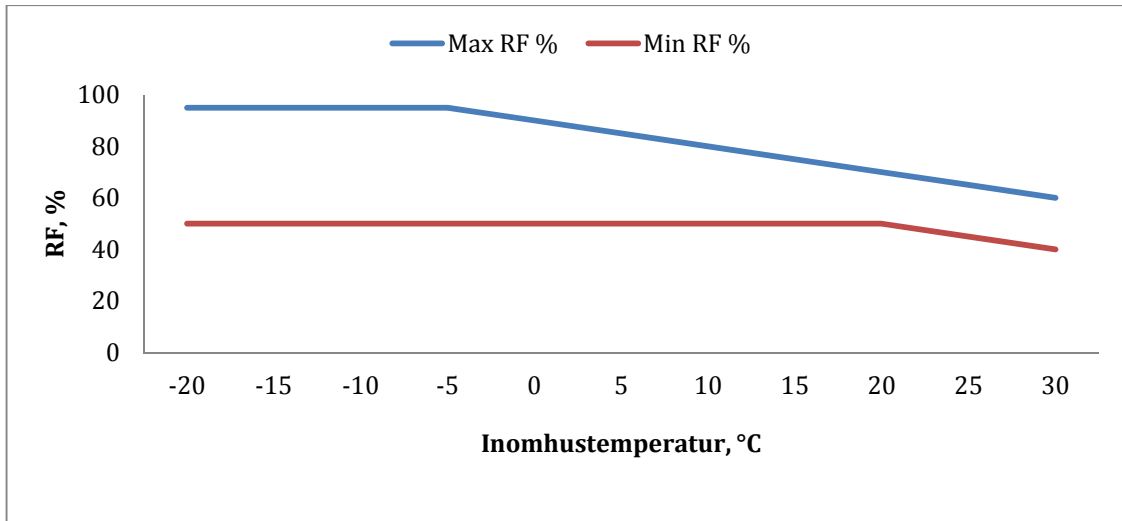
Figur 21. Förslag på riktvärde för dimensionering av ventilation i ridhus. 90-regeln, baserat på data från CIGR, 1984.

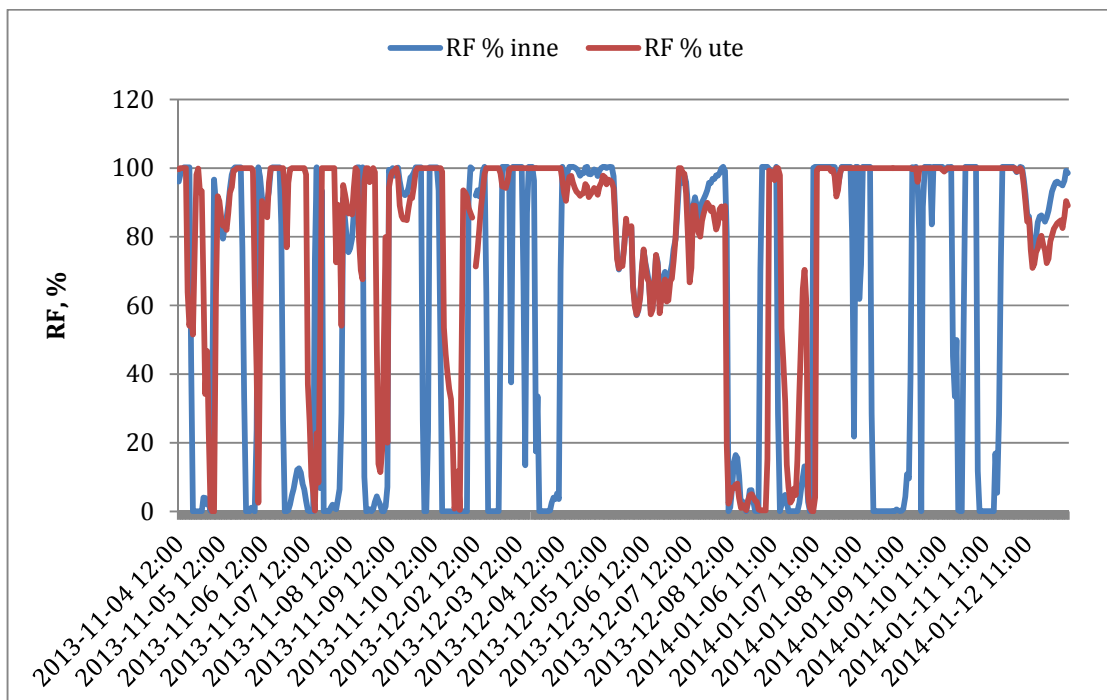
Figur. 2. Okorrigerade värden över dygnsvariationen av RF i ridhus A och ute mätt av datalogger.

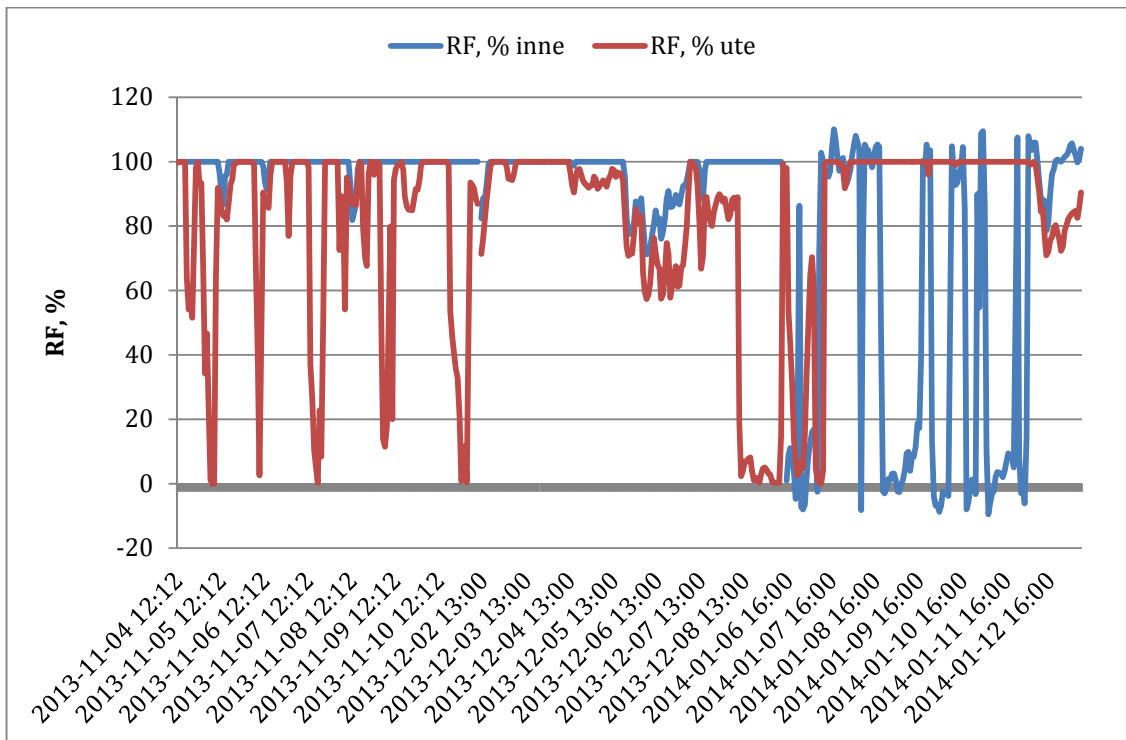
Figur 2. Okorrigerade RF-värden över dygnsvariationen i ridhus B och ute mätt av datalogger. Tabell 1. Resultat från de manuella mätningarna i ridhus B och ute.

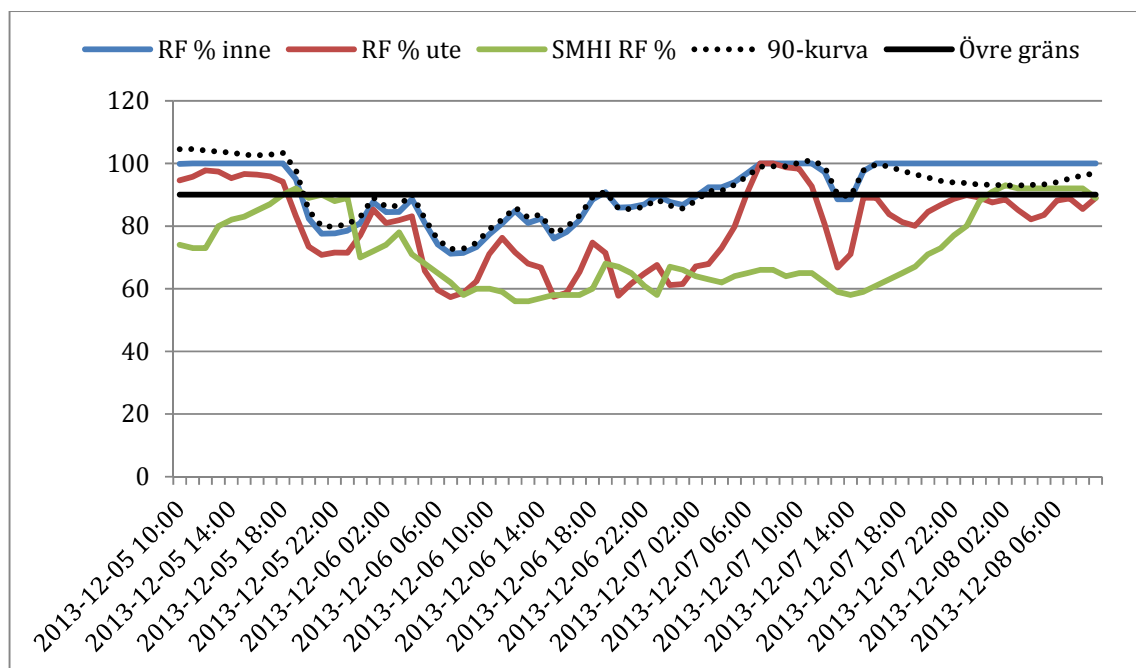
Figur 3. Korrigerade värden över dygnsvariationen av och RF ute och inne samt den beräknade kurvan för summan av RF och temperatur ( $T + RF$ -kurvan) i ridhus B. Den övre gränsen beskriver "max 90-regeln". För jämförelse, SMHI:s RF-data från den lokala väderstationen.

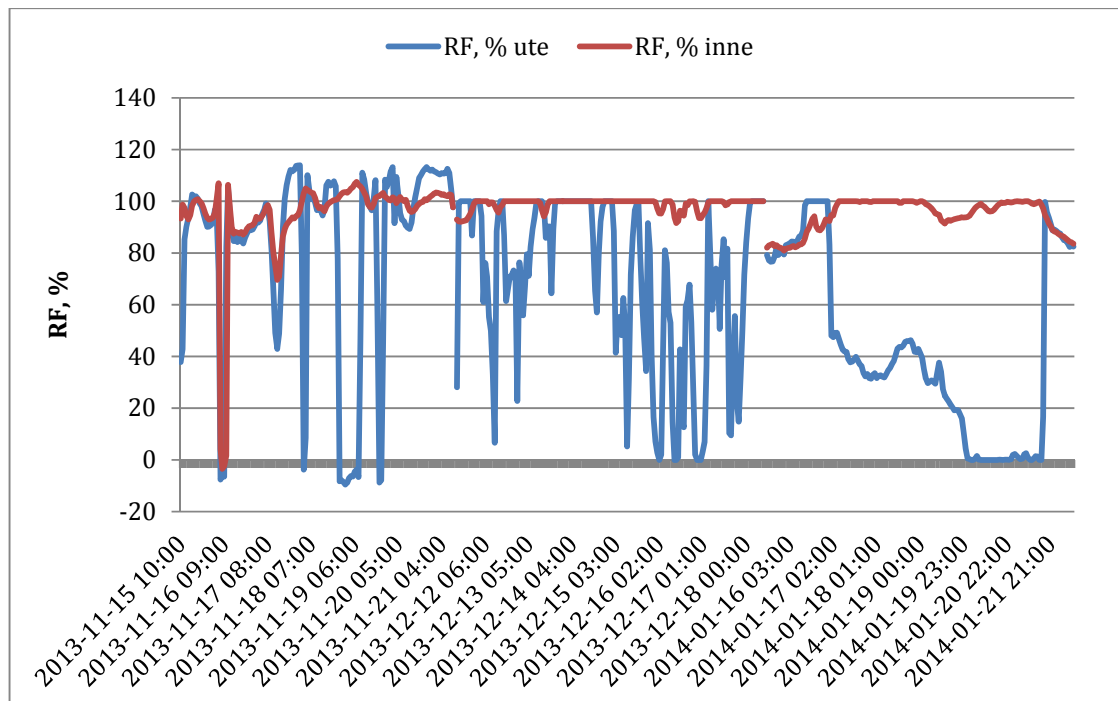
Figur 2. Okorrigerade värden över dygnsvariationen av RF i ridhus F och ute mätt av datalogger.

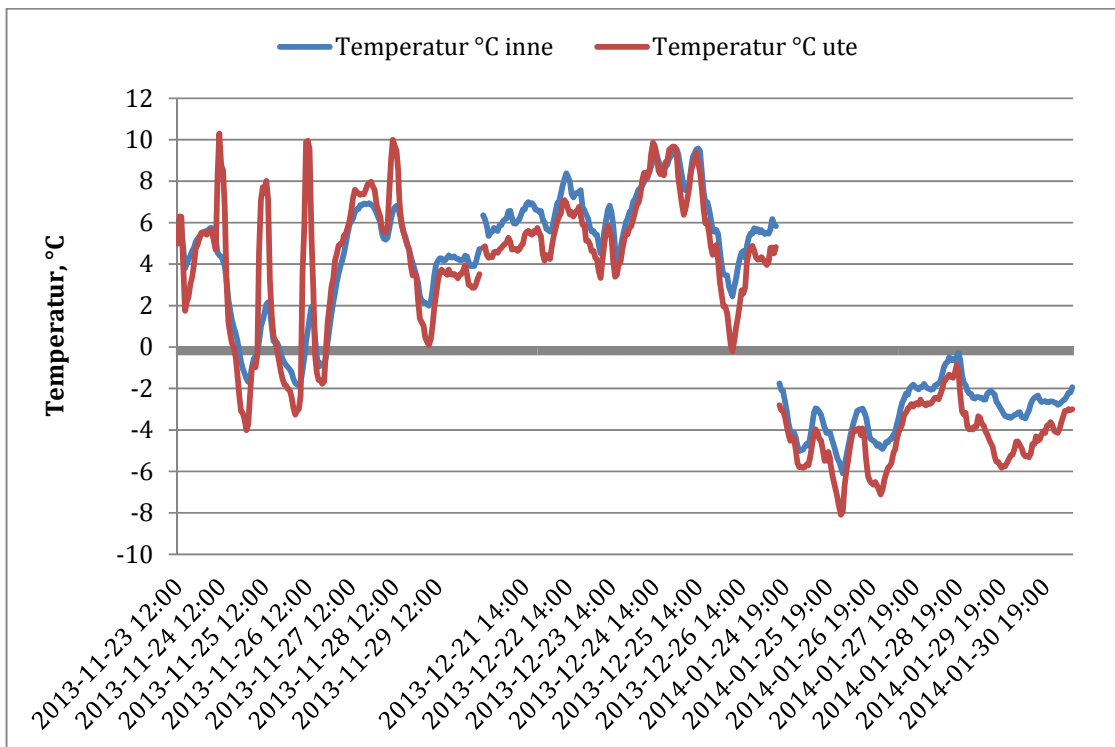
Figur 1. Dygnsvariationen av temperaturen i ridhus I och ute mätt av datalogger.

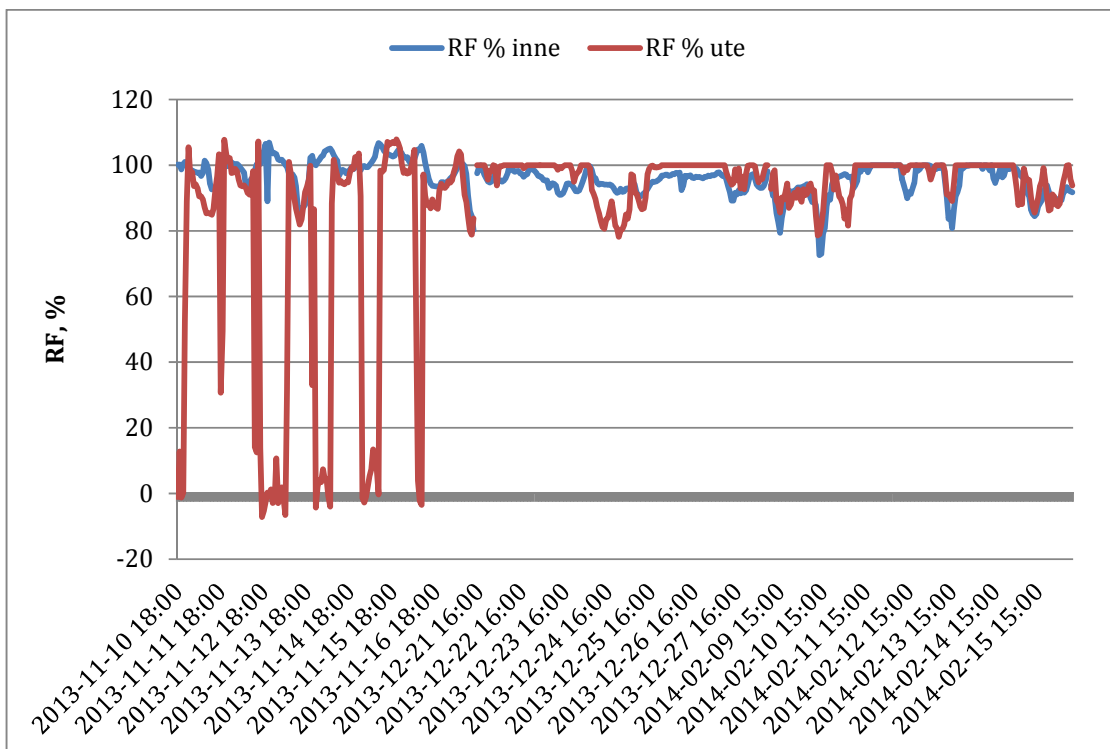
Figur 2. Okorrigerade värden över dygnsvariationen av RF i ridhus J och ute mätt av datalogger.

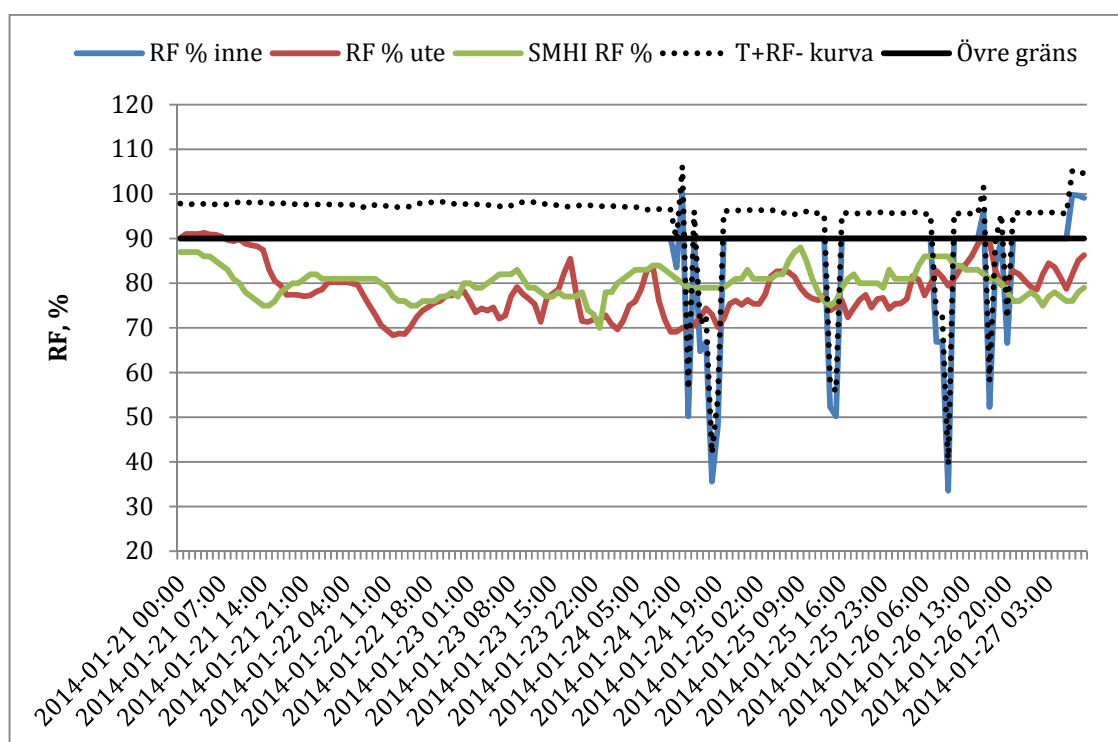
Figur 3. Korrigerade värden över dygnsvariationen av RF ute och inne samt den beräknade kurvan för summan av RF och temperatur (T + RF- kurvan) i ridhus L. Den övre gränsen beskriver "max 90-regeln". För jämförelse, SMHIs RF-data från den lokala väderstationen.

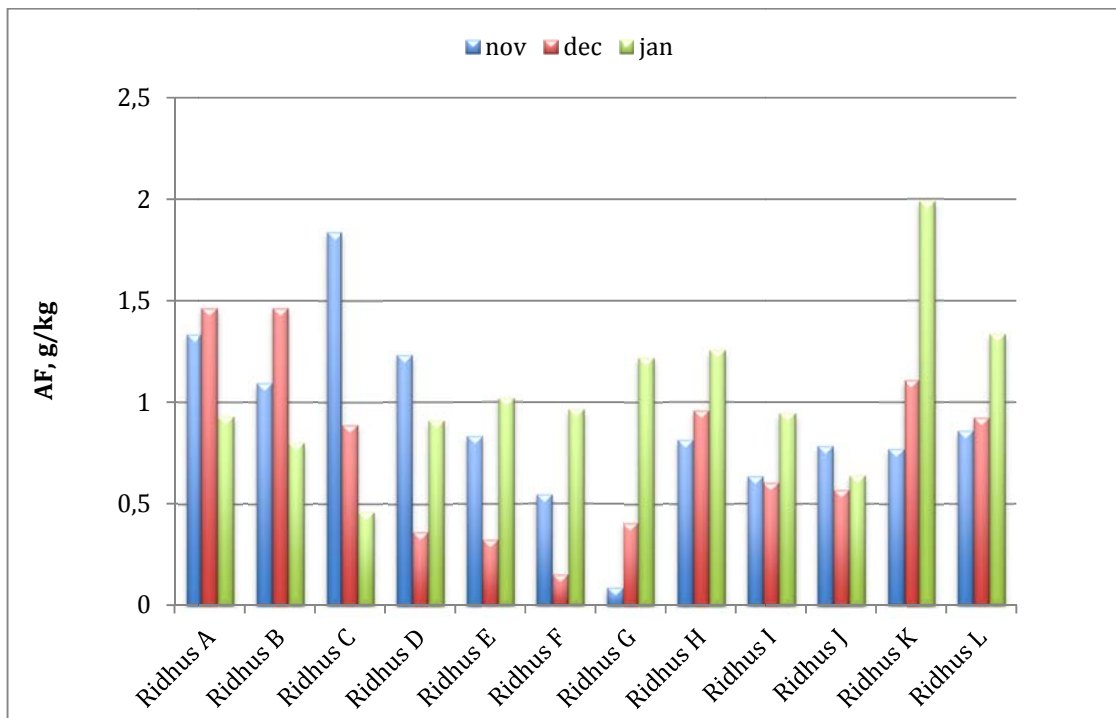
Figur 1. Skillnad i AF mellan mätpunkt i underlaget och mätpunkt i luften ovanför underlaget presenterat som medelvärde av mätpunkt 1 och 2 i samtliga ridhus
