Examensarbete inom Landskapsingenjörprogrammet. 2006:16
ISSN 1651-8160

Vattens påverkan på betongdammar.

Syftet med arbetet är att undersöka vilka skador som kan uppkomma på betongdammar när vatten och betong står i kontakt med varandra.

Okulärbesiktningar genomfördes på fem dammar med olika användning och åldrar med avseende att undersöka eventuella skador samt troliga orsaker till skadornas uppkomst. Resultatet av okulärbesiktningarna grundar sig på följande faktorer: Dammens läge i omgivningen, dammtyp och användning, ungefärlig ålder, typ av skador samt trolig orsak.

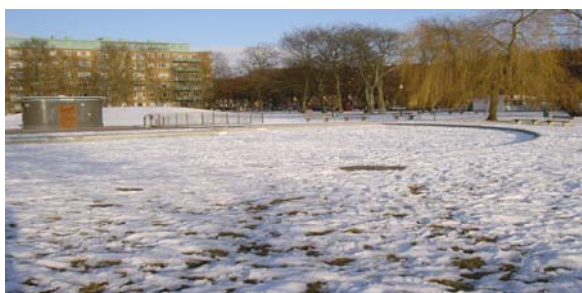
Bild 1: Rörsjöparken.

sedan har putsats med ett finkornigt cementbruk för att kunna få fram en jämn och slät yta. Om vatten letar sig fram genom sprickor i cementputsens in till stommen så sprängs puts-skiktet loss från stommen vid frysgrader. Trycket som uppstår mellan stomme och puts kan få sprickorna att spridas långt ut från initialstället och därmed accelererar skadan över dammen följande vintrar om man inte lagar sprickor i initialskedet. (A) på bild 2 visar en lagning som utförts i dammen. Här är det viktigt att hela sprickan samt att all lös puts knackas bort och fylls med lagning. Genom att lyssna på ljudet då man knackar på putsen kan man avgöra om denna har släppt från underlaget eftersom ljudet hörs ihåligt där putsen släppt. Detta kallas "bom". (B) visar en spricka i putsen som leder till lagningen. Att inte sprickan har lagats kommer med stor sannolikhet leda till att sprickbildningen fortsätter. Lagningen har varit helt förgäves.

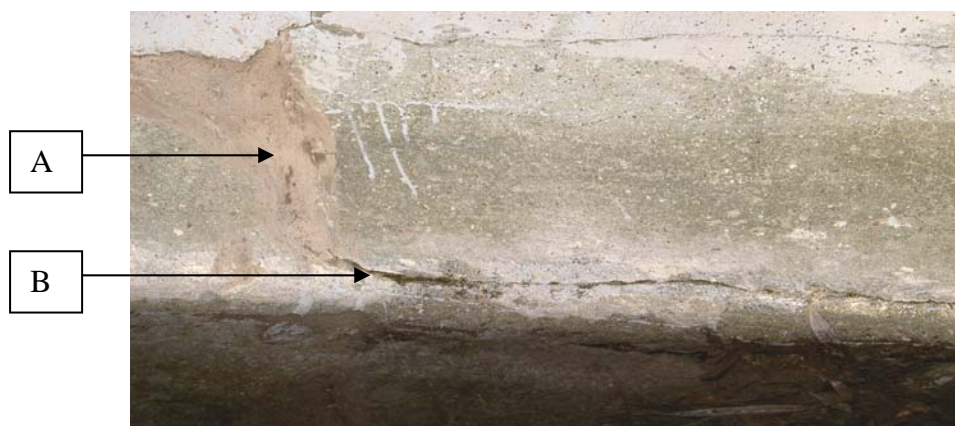
Bild 2: Sprickor och lagning

Överallt längs kanterna på dammens insida och över hela botten är betongen sprucken. På några ställen har bitar av betong helt lossnat och fallit bort vilket har lett till stora sår i betongytan. Sporadiska lagningar har förekommit vilket syns på Bild 2 där sprickan som leder till lagningen fortfarande är kvar.

Trolig orsak till skadorna är frostsprängning då porerna i betongen varit vattenfyllda när frosten kommit och frusit till is. Dammen har troligen en grovt gjuten stomme i betong som

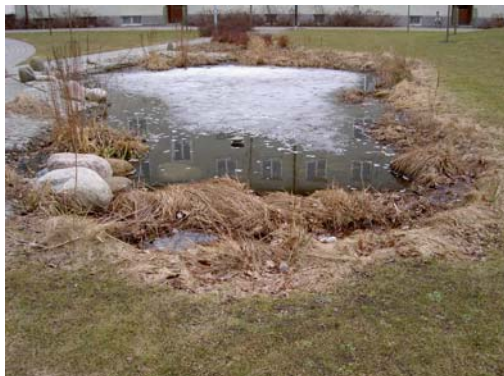
Bild 3: Dagvattendamm.

I Augustenborg är det anlagt ett antal dagvattendammar som är ca fem år gamla. Dammarna har till funktion att samla upp och fördröja regnvattnet och därmed minska belastningen på det kommunala avloppssystemet. Vattnet i dammarna kommer från taken och de hårdgjorda ytorna i området. Dammarna som visas på Bild 3 ligger i utkanten av området, ut mot Lantmannagatan. I dammens betongyta har det gjutits in kullersten.

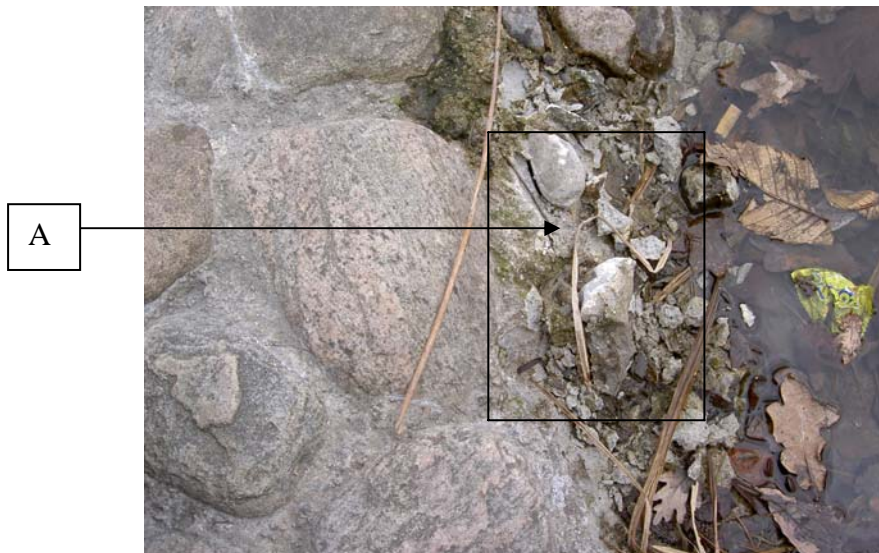
Bild 4: Frostsprängning.

Några direkta skador på dammen kunde inte upptäckas men något som fångade mitt intresse är det som (A) visar på Bild 4. Här ser det ut som cementpastan har vittrat/smulats sönder och frilagt ballasten. Orsaken till detta tror jag beror på frostsprängning, det skadade området ligger strax ovanför vattenytan där betongen kan ha innehållit en del vatten genom vätsketryck och diffusion från dammens vatten. Under vintern har sedan vattnet i betongen längs vattenlinjen frusit och sprängt sönder ytskiktet, vatten som fryser expanderar sin volym med 9%. Enligt teorierna så är det just i vattenlinjen på betongkonstruktioner som betong är som känsligast för skador. Anledningen till att jag inte tror att det är andra sorters angrepp på betongen beror på dammens låga ålder.

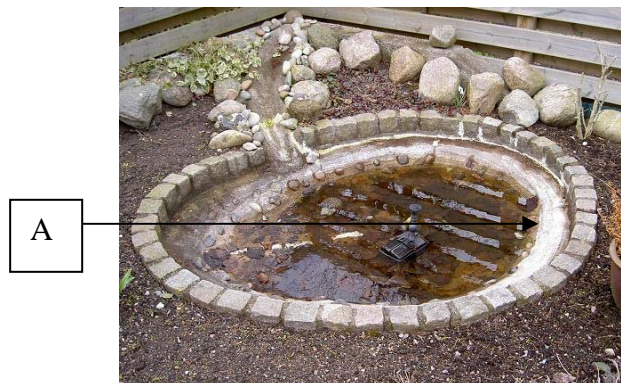
Bild 5. Trädgårdsdamm.

Eftersom vattnet inte fortsätter att sjunka under nivå (A) tror jag att det beror på att betongen har högt vct vilket leder till att den är genomsläppligare för genomträngande vatten pga. vätsketransport genom kapillärsugning (se Figur 3). Skarven mellan betongdammen och den murade gatstenskanten samt skarvarna mellan gatstenarna är troligtvis inte vattentäta utan bidrar till att vatten kan läcka/diffundera ut. Skarvar mellan olika material är nästintill omöjliga att få täta med enbart betong eller murbruk, istället krävs det att insidan av dammen beläggs med ett vattentätande ytskikt.

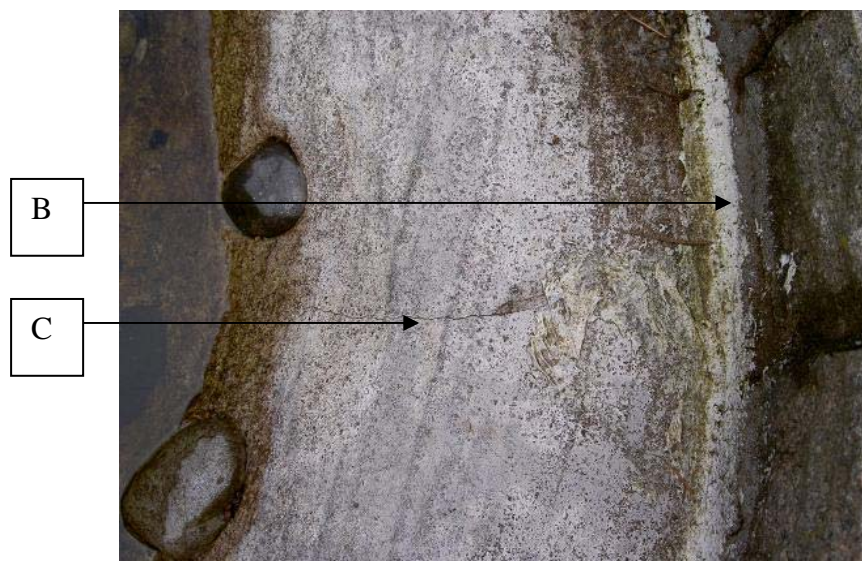
Bild 6. Spricka, högt vct.

Orsaken till läckaget troddes av ägaren bero på de tunna sprickor som löper längs dammens sidor och botten (C).

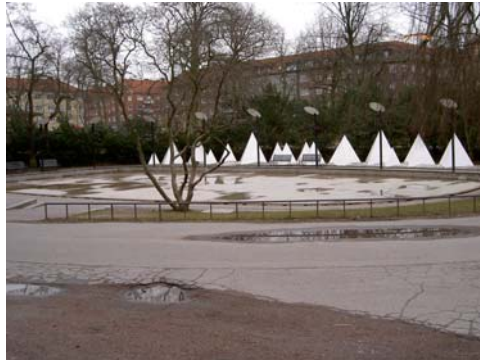
Bild 7: Plaskdamm.

motståndskraft mot yttre angrepp. En annan trolig orsak kan vara att vattnet i dammen innehåller kolsyra och klorider som kan finnas naturligt i vattnet eller tillföras från atmosfären, vilka reagerar med betongens kalciumhydroxid och bryter ned denna, troligtvis kan det vara en kombination av både högt vct och karbonatisering. (se vidare kap. 3).
