Examensarbete inom Landskapsingenjörsprogrammet. 2007:3
ISSN 1651-8160

Växter och jord i urban miljö

- en fallstudie vid Västergatan i Eslöv

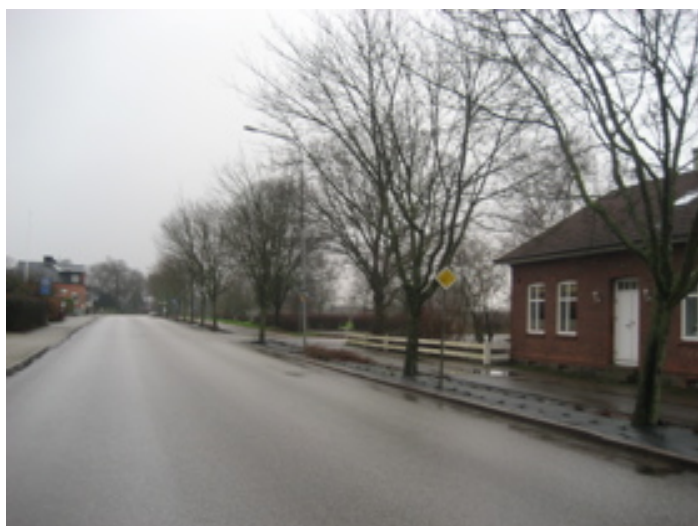
Figur 1. Västergatan i Eslöv, november 2006.

Jag flyttade till Eslöv i april 2002 och har, sedan dess, retat mig på att träd och undervegetation vid Västergatan, ser ut att må så dåligt. När vi nyligen hade flyttat hit trodde jag att undervegetationen (*Stephanandra incisa 'Crispa'*) var nyanlagd och att markduken skulle täckas av vegetation efter någon säsong eller så. Det har dock inte skett någon förändring. Trädraden i figur 1, står mitt emellan en cykelväg och en av Eslövs mest trafikerade vägar.

Denna situation är rätt vanligt förekommande i urban miljö. Jag tror att det främst beror på att jorden dels är kompakterad och dels förorenad av både salt och trafikrelaterade substanser. Jag anser även att växtvalet i rabatten ofta kan förbättras. Idag återfinns lönn, *Acer platanoides* och liten stefanandra, *Stephanandra incisa 'Crispa'* i planteringen.

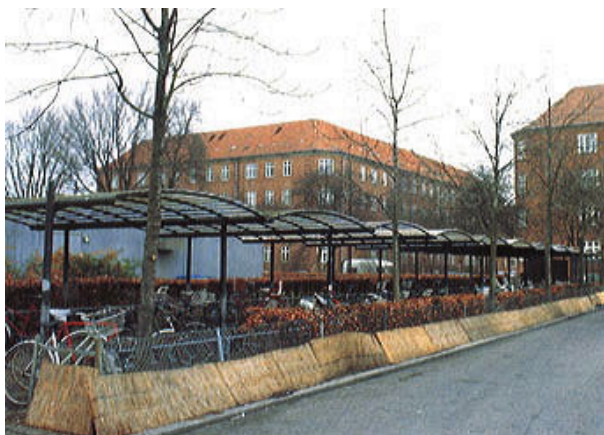
Figur 4. Saltstänkskydd med plastbeklädd halmmatta, i Köpenhamn.
Fotografiet taget från Vejsalt, træer og buske, Rapport nr. 64, Vejdirektoratet (uå).

I figur 4 kan man se exempel på de halmmattor man använt sig av i Danmark, där saltstänkskydd är brukligt i ett antal kommuner. Den uppskattade livslängden varierar beroende på var de placeras vintertid och hur de lagras om sommaren. Livslängden uppskattas variera mellan 2-5 år. Både i Odense och Köpenhamn har man uppmätt lägre natriumkoncentration i jordar där man använt halmmattor, jämfört med jord där man inte haft det. Det ger speciellt god effekt runt nyplanterade träd. För större träd finns det inte lika omfattande forskning och det är svårare att förutsäga var de större trädens rötter återfinns (Vejdirektoratet, rapport nr. 64, uå).

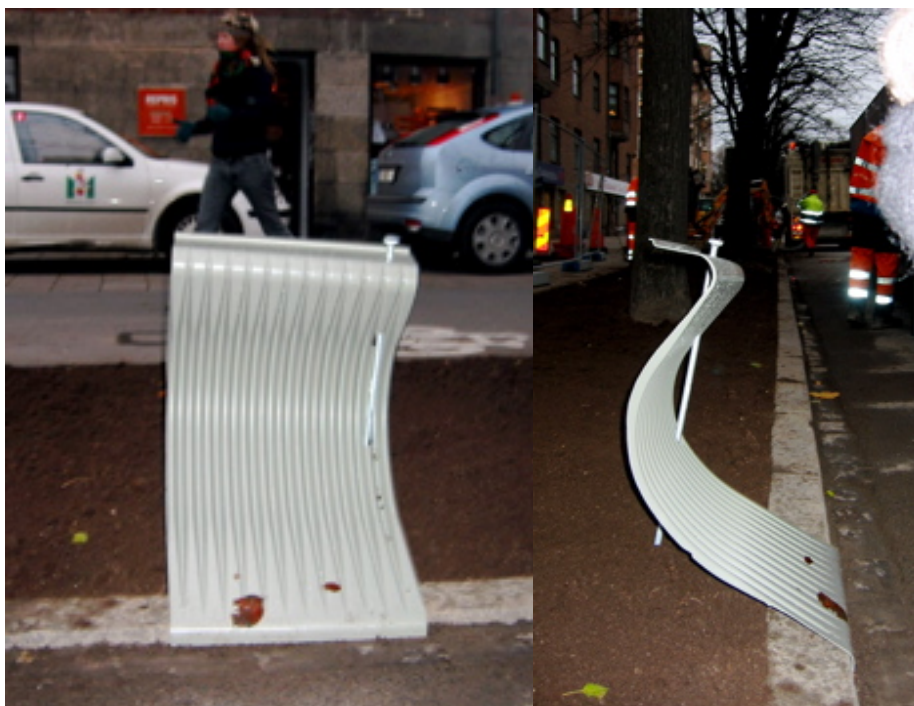
Figur 5. Det senaste i form av saltskydd. Ett S-format saltskydd, som går ned över kantstödet för att skydda planteringen maximalt. Profilen är utformad så att slask och saltstänk slungas ut i vägbanan igen.

Det senaste i form av saltskydd, som finns på marknaden, är de S-formade skydd som man kan se i figur 5. Dessa ska mer effektivt föra ut saltstänk och slask till vägbanan igen. De har även en tydlig klack som garanterar att skyddet kommer utanför kantstödet. Denna danska uppfinning har, på försök, använts vid en omgjord plantering i Malmö Stad, där träden har rotvitaliserats genom jordutbyte¹. Detta har genomförts med vakuumsug för att skona trädens rötter och resultatet är slående. Man har tagit jordanalysprover på den nya jorden för att kunna mäta saltpåverkan i jorden efter en säsong. För att göra dessa skydd mer estetiskt tilltalande har man i Köpenhamn även täckt dessa med halm. I motsats till saltskyddet i figur 4, sidan 13, där halmen är stående, har man fäst halmen liggande på saltskyddet i figur 5, för att kunna följa skyddets profil¹. Jag har inte hittat några uppgifter om detta påverkar effekten eller livslängden hos skyddet.

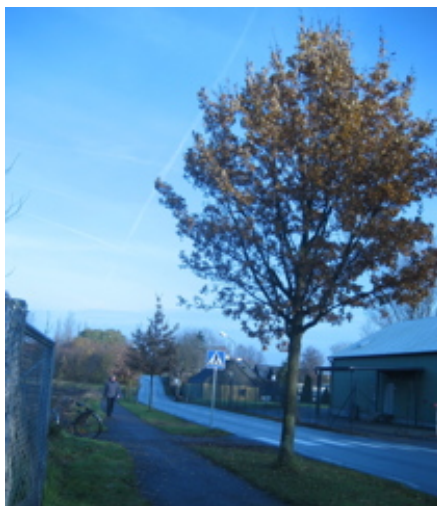
Figur 6. Nov.-06. Den främre eken i bild har fått en betydligt bättre start i livet än de nästföljande som står på Lomma kommuns mark.

Vid väg 874 mellan Alnarp och Lomma anlades under hösten 1991, den 500 meter långa ek-allé (*Quercus robur*) man kan se i figur 6. Träden planterades i 12-14 kvalité och sattes med mellan tio och tolv meters avstånd i trädraden. Trädraderna står med tio meters mellanrum. Träden skulle ersätta den allmällé som funnits på platsen tidigare. Skötseln av den nya allén delades upp mellan Sveriges lantbruksuniversitet (SLU) och Lomma kommun (Bengtsson et al. 1996). Enligt Vollbrecht¹ planterades träden på alnarpsidan där de ursprungliga almarna stått. Stubbarna grävdes inte upp utan frästes ned och de gamla rotbanorna fick vara intakta. När rötterna förmultnas bildas utmärkta ledningsbanor för de nya rötterna. På lommasidan fanns det aldrig några almar. Alnarpsträden fick dessutom vatten ofta och jorden hölls öppen in till stammen för att minska rotkonkurrensen för de nya träden. Den sammantagna effekten av en god etableringsskötsel och en gynnsammare start, har givit alnarpsträden ett försprång som är omöjlig för lommaträden att hämta igen.

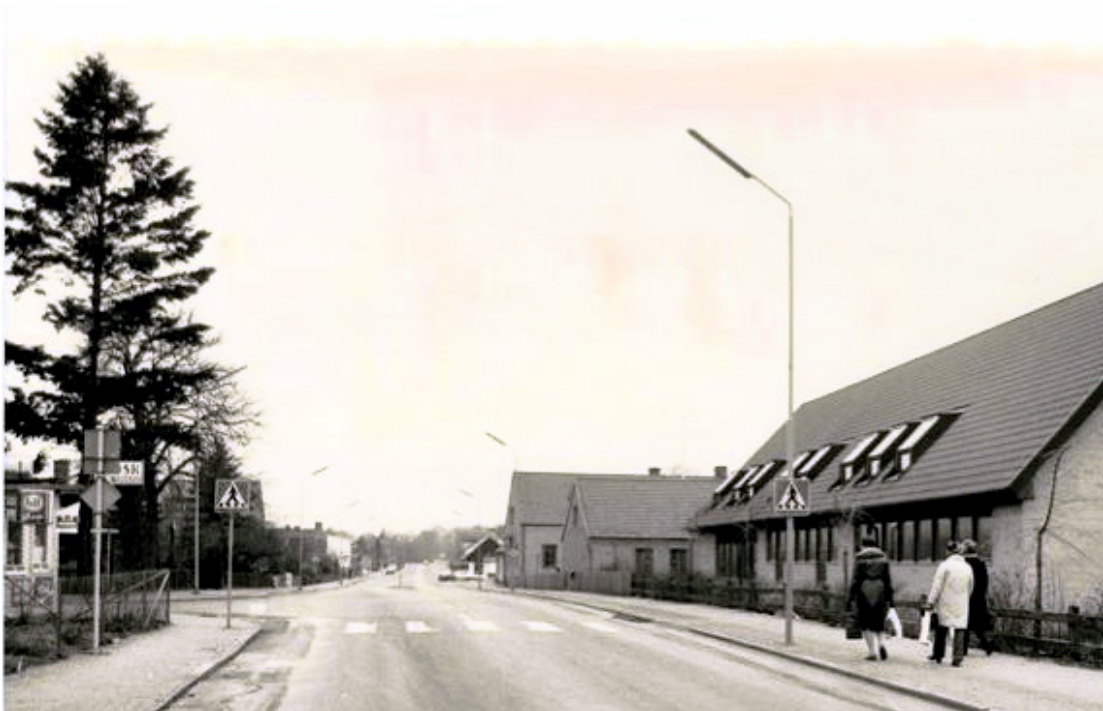
Figur 11. Västergatan i Eslöv. Tidigt 80-tal. Fotograf Roland Larsson.

Figur 11 är tagen under tidigt 80-tal. Då gick riksväg 17 rakt genom Eslöv längs denna väg. Som man kan se på bilden utgjordes större delen av den remsa som i dag är plantering, av antingen körbana eller gångbana. På en del av sträckan har det visat sig att under överbyggnaden, 1-2 m under markytan, finns ett torvlager som kanske håller mycket vatten¹.

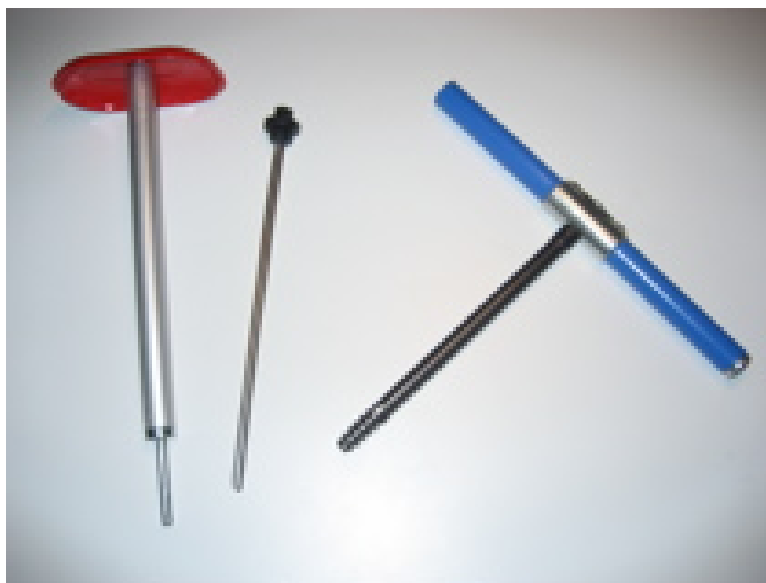
Figur 12. Tillväxtborr med tillbehör.

Borkkärneprovet togs ut en meter ovanför markytan, den 22:a november -06 . Borren, som är avbildad i figur 12 är ett 1 cm grovt och 15 cm långt borr, med ihålig kärna, av märket Haglöfs (Mora). Den borrades för hand in i stammarna på de utvalda träden. Proverna togs ut från västra sidan av träden, eftersom det var den sida där minst defekter förekom i barken hos dessa fem träd. Enligt Rolf¹ är det viktigt att borra från samma väderstreck, för att eliminera riktningberoende skillnader. För att öka vridkraften på borren, användes ett ihåligt aluminiumrör som extra hävarm.

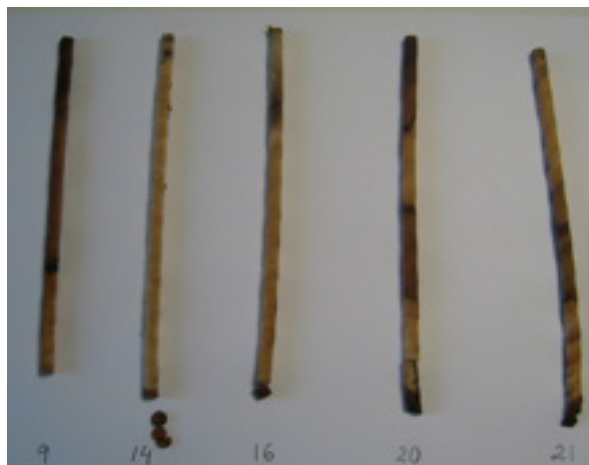
Figur 15. Borrkärnor från träd nummer 9, 14, 16, 20 och 21

Vid borrning i träd nr 9 sprutade det sav ur hålet när jag tog ut borret. Borrkärnan var starkt missfärgad och den innersta biten angripen av brunröta. Jag misstänker att det var detta som gav upphov till savningen, för jag kunde varken se brunröta eller sav hos de övriga träden. Däremot fanns kraftigt missfärgad ved hos alla provborrade träd, utom nummer 14, vilket framgår av figur 15.

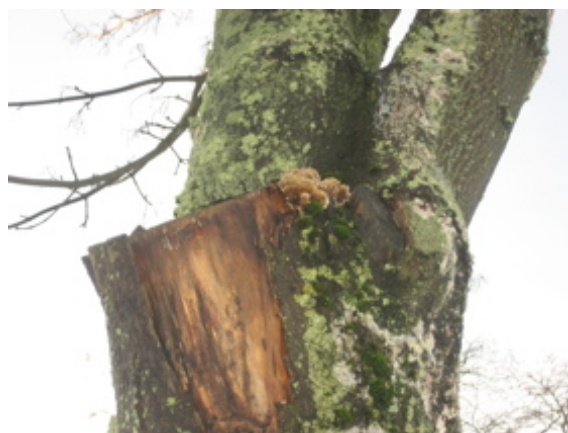
Figur 18. Träd med svampangrepp.

Jag bedömer att 24 av träden i min fallstudie uppfyller klass A enligt vitalitetsklassificeringen på sidan 16. Detta innebär *INTE* att träden mår bra, bara att de inte utgör någon fara för sin omgivning i dagsläget. Det 25:e har svampangrepp, vilket man kan se i figur 18, och hamnar i klass B.

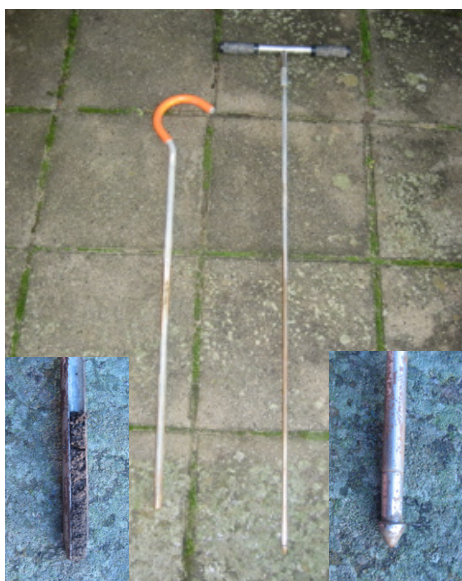
Figur 19. Agronomkäpp till vänster och penetrometerkäpp till höger.

För att kunna analysera marken vid Västergatan i Eslöv, grävdes en provgrop. Läget på provgropen bestämdes genom att känna i marken med den penetrometerkäpp, som syns till höger i figur 19. I nio fall av tio kunde käppen stickas ned 10-15 cm, sen var det tvärstopp. Den tionde gången lyckades käppen tryckas ned 60-70 cm. Eftersom markytan är täckt med markduk provstacks det i de befintliga hålen i duken, oftast där Stefanandra var/skulle ha varit planterad. Platsen valdes ut mellan träd nr. 11 och 12, eftersom det var kompakt där, precis som i planteringen i stort, men mjukare i anslutning till området. Markduken lossades och viktes åt sidan. Gropen mätte knappt 1 x 1 meter och grävdes till 94 cm djup. Anledningen till att den inte blev en meter djup var att det låg ett par gigantiska stenar på 85 cm djup och det lyckades bara karvas ner ca 1 dm ytterligare i ena kanten. Den djupaste delen av gropen låg ca en meter från gatan. För att strukturera analysen utnyttjades de fältkort som användes i Projektkurs markbyggnad TN0135 (se bilaga 1). Till jordartsbestämningen har jordprovsreferenser av enkelkornsstruktur använts. För att undersöka om växtbädden var likartat uppbyggd hela vägen, stacks agronomkäppen, till vänster i figur 19, med ca 3 meters mellanrum längs hela sträckan. Den stacks både nära träd, i kraftigvuxna Stephanandror och där buskarna gått bort.

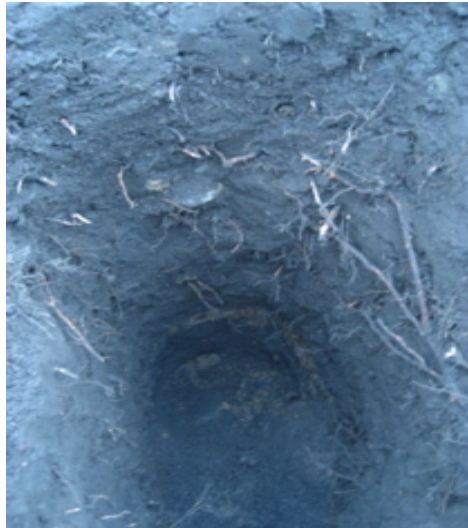
Figur 20. Provgropen med horisonter.

Jag var ute och grävde provgropen i figur 20, fredagen den 17:e november -06. Dagen började lite gråmulet och under dagen förekom periodvis finstrilt regn. Tidigare i veckan hade det varit regnigt, men med uppehåll under torsdagen. Vid provplatsen var marken plan till svagt sluttande.

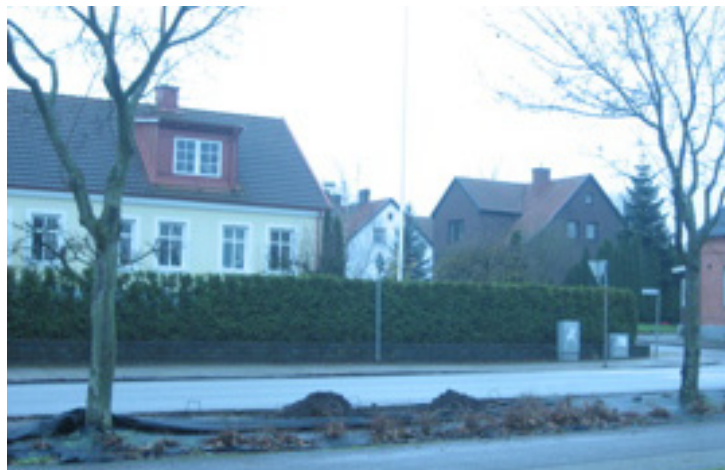
Figur 21. Vy över provplatsen.

Landskapet kring Eslöv är böljande men ett flertal åkrar i omnejden. Den naturliga vegetationen i Eslövstrakten är alm/ask-skog även om dessa är sällsynta i dagsläget. Vid provplatsen lutar marken ca. 4% från vägen mot cykelbanan och den nuvarande användningen är kommunal träd/buskplantering, vilket kan ses i figur 21.

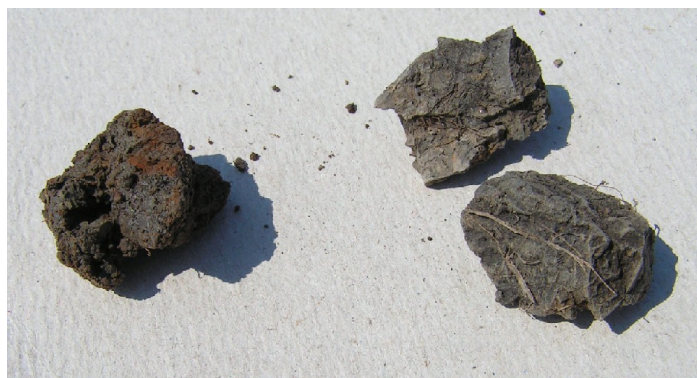
*Figur 22. Ett runt och två kantiga aggregat.
Fotografiet är taget i Björnstorp.*

Texturen i horisont 1 var lerig och mycket kompakt. Jag fick hacka med spaden för att kunna gräva upp materialet. Jordarten bestämdes till mycket sandig lättlera med hjälp av utrullningsprov, vilket innebär en lerhalt på 15 – 25 % (Berglund u.å.). Det fanns både kantiga och rundare aggregat, men de föll sönder ganska lätt, så stabiliteten var inte särskilt bra. Exempel på runda och kantiga aggregat finns i figur 22. Färgen på jorden var gråbrun vid grävstillfället, vilket tyder på en mycket låg mullhalt, och jag kunde inte se några färgvariationer eller rostutfällningar. Det fanns rötter i hela horisonten och alltså makroporförekomst, dvs porer stora nog att ses med blotta ögat. Det förekom rundade stenar i varierande storlekar upp till 200 mm i horisonten. Hela horisonten var tämligen kompakt, med ytterligare förtätning på 33 cm djup. I det översta 10 cm förekom dagmask, men enligt Berglund et al (uå) bedömdes maskfrekvensen som dålig. Övergången till underliggande horisont var skarp, men ej helt horisontell.

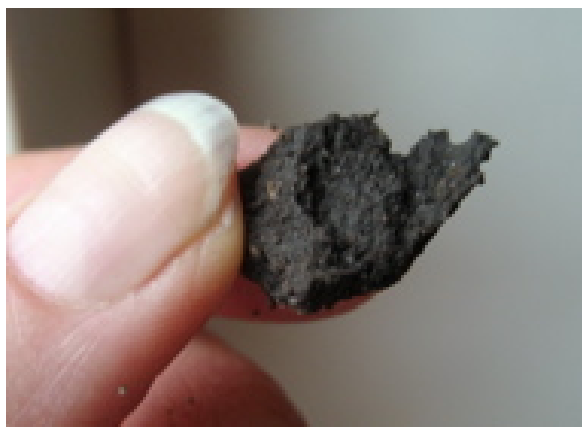
Figur 23. Kantigt aggregat från horisont 3.

Detta lager var EXTREMT kompakterat. Jag fick hacka upp lagret med morakniv; med spaden kom jag inte igenom. Jorden lossnade i flagor och det fanns gott om kantiga aggregat, vilket visas i figur 23. Texturen bestämdes till sandig lättlera. Färgen var mörkbrun vid grävtilfallet. Jag kunde inte se några tecken på färgvariationer och rostutfällningar. Jag kunde inte heller se några makroporer och de stenar som förekom var gigantiska och omöjliga att gräva upp för hand. Hela horisonten var hårt och tät. Det fanns inga spår efter markfauna och rötter. Övergången till underliggande lager var skarp, där den inte skymdes av de stora stenarna.

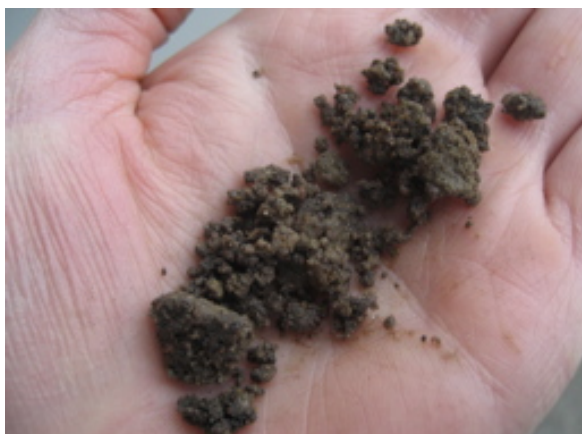
Figur 24. Störd jord i horisont 4.

I figur 24 visas jord från horisont 4. Denna jord var ganska svårtolkad, men enligt Gustafsson¹ är det en störd jord och de brukar vara ganska knepiga. I detta fall rör det sig om en svagt lerig sand. Jorden hade enkelkornsstruktur och en beigebrun färg. Det fanns inga tecken på några färgvariationer eller rostutfällningar. Jag tyckte att jorden såg ganska grovkornig ut, men enligt Gustafsson¹ kan svagt leriga sandjordar bli extremt vattentäta om man har otur. Jag kunde dock inte se några hårda och täta lager. I horisonten fanns väldigt stora stenar. Jag såg inga rötter eller tecken på markfauna. På 94 cm djup hittade jag mer storsten och det var omöjligt att gräva djupare.
