Rötskador i helikoptertoppade granar invid kraftledningsgator i södra Sverige

Sveriges lantbruksuniversitet

Examensarbete nr 121

Alnarp 2008

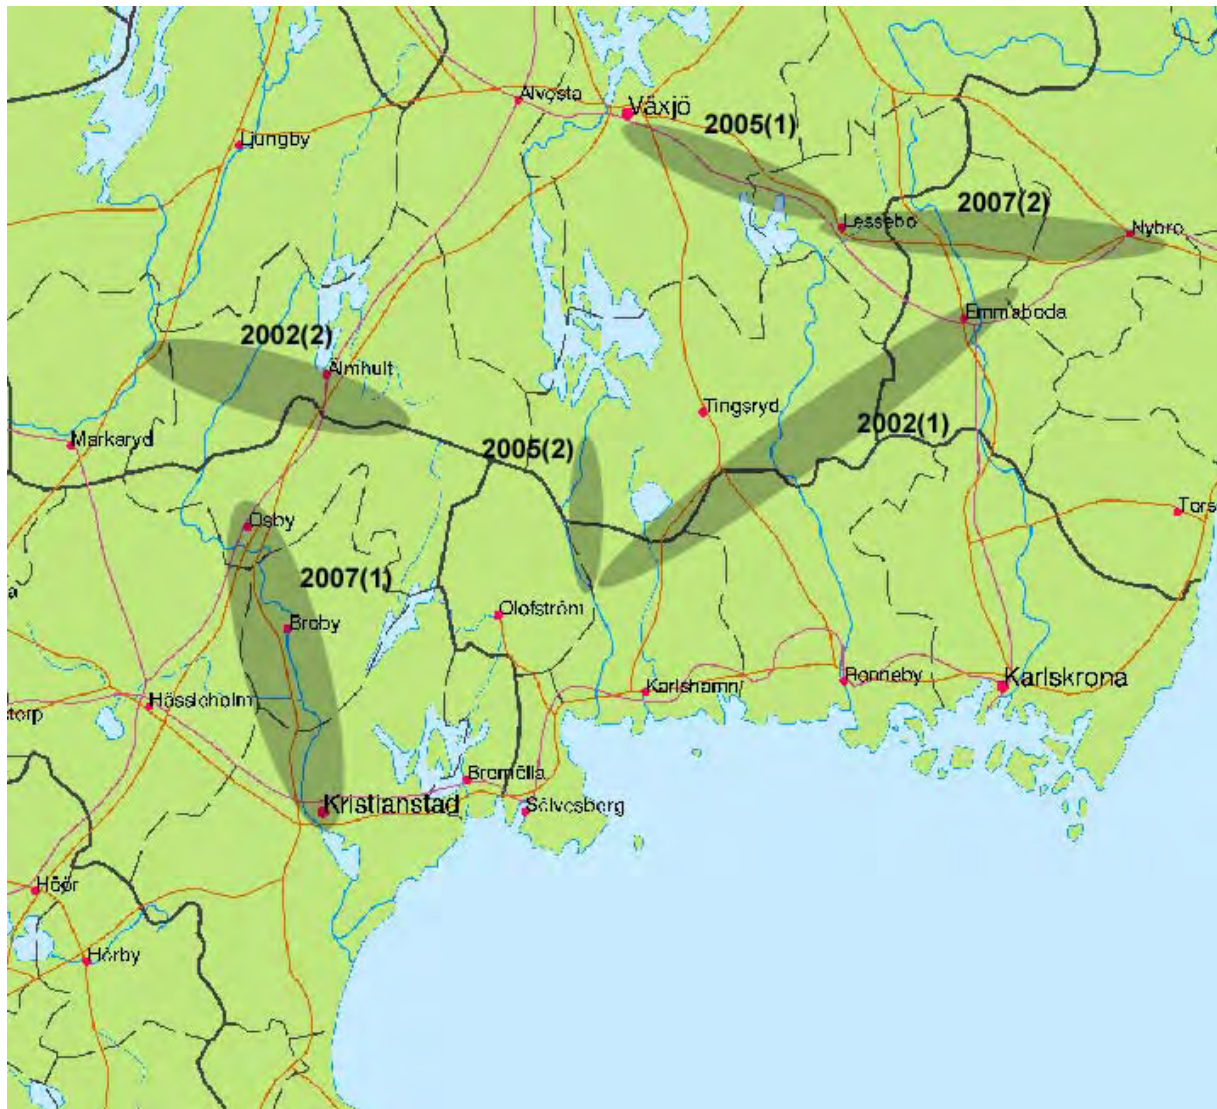
Figur 2. De inventerade ledningssträckorna är gråmarkerade samt utmärkta med år för toppning samt löpnummer.

De olika ledningarna är markerade i figur 2.
