BRICKBANDETS UTEMILJÖER

VÅRDPLAN 2006

Brickbandets Utemiljöer
Vårdplan 2006

Eng. titel:
The Outdoor Space of Brickbandet
Management Plan 2006

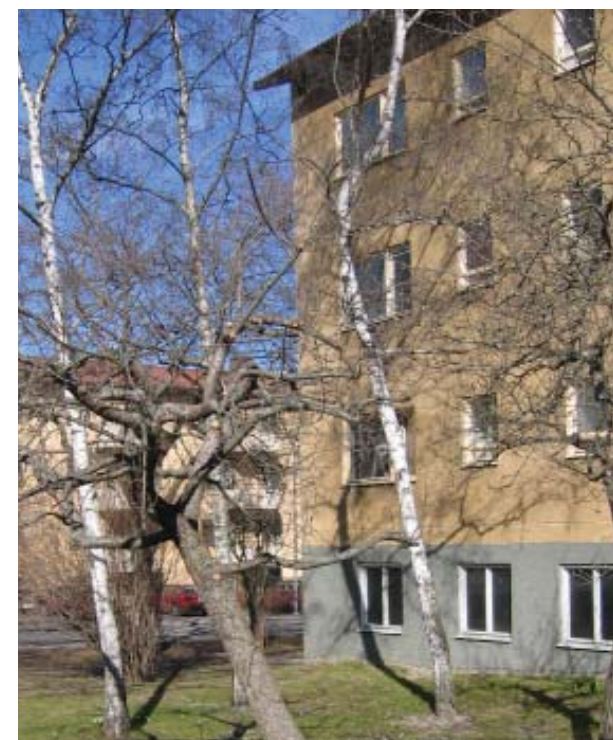
Bild 18. De L-formade husen vid Dukvägens västra ände bär sannolikt den ockragula färg som var ursprunglig inom Brickbandet. Tänkbart är att luftföroreningar såsom avgaser gjort färgen gråare än ursprunget.

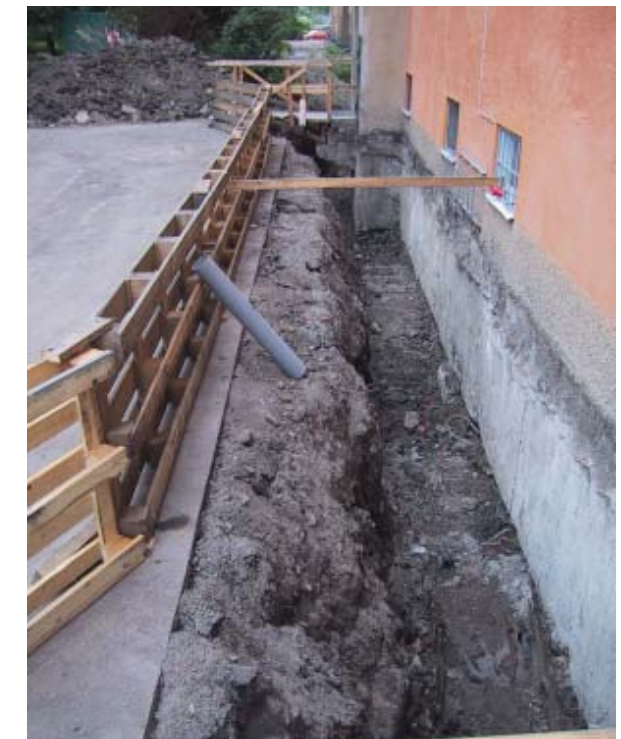
Bild 27. Pågående dräneringsarbete av husgrund, Stramaljvägen 14-20.

Lermarken inom Brickbandet har börjat torka ur, vilket kallas konsolidering, och flera av husen har börjat att sätta sig. Dräneringsarbeten pågår i skrivande stund, vintern 2005-2006. Målet är att samtliga hus ska få grunden dränerad och stabiliserad, Hösten 2005 gjordes också en genomgång av de befintliga dagvattenledningarna.

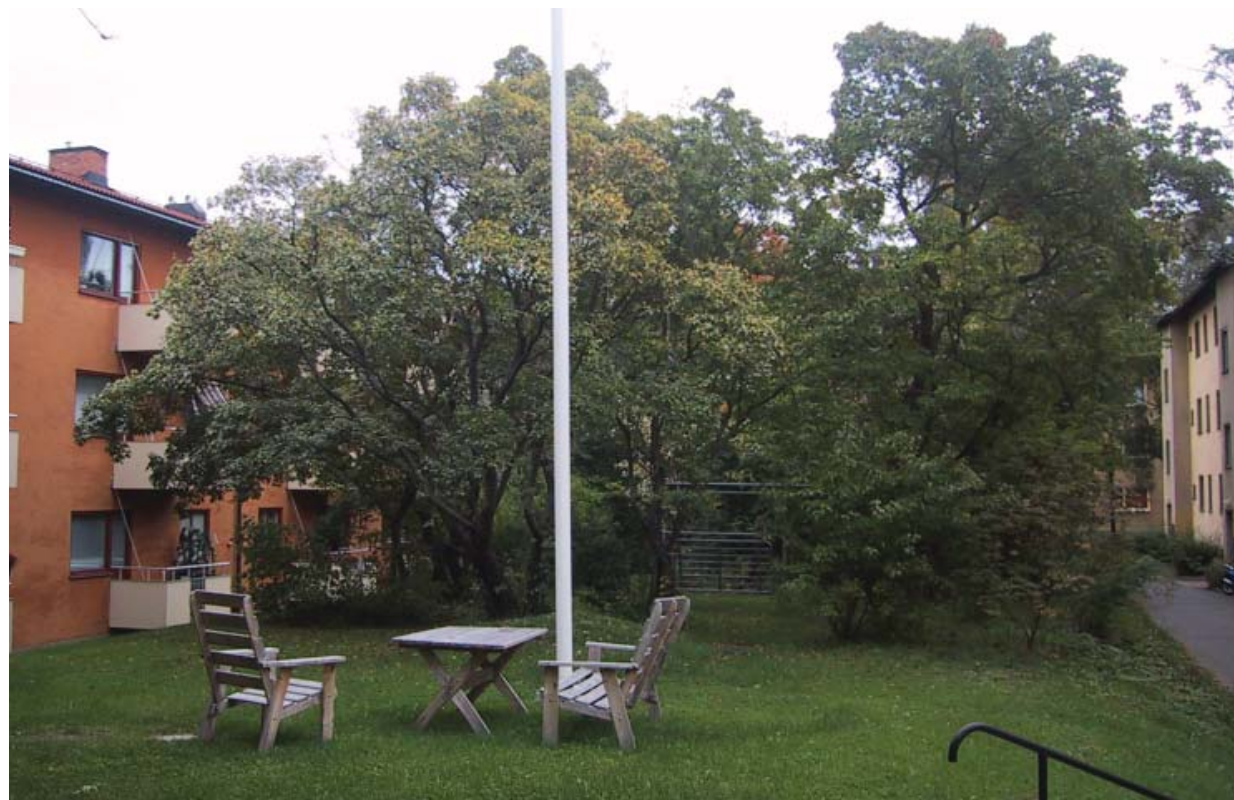
Bild 28. Täckets piskplats, omgiven av storvuxna rysklönnar. Gräsytan är en trevlig plats att sitta på. Gårdens egentliga uteplats har förfallit, den ligger i gårdens andra ände, bortom rysklönnarna.

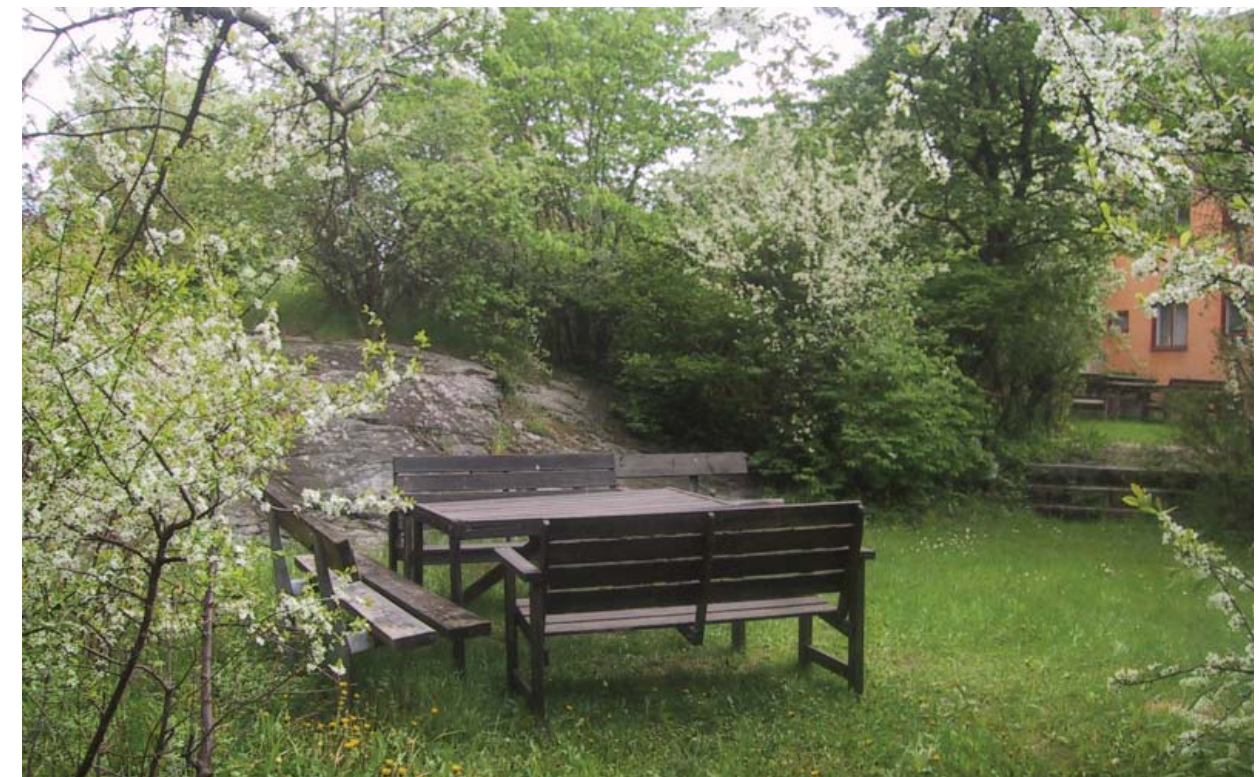
Bild 29. Uteplatsen i Braskuddens östra del är mysig. Den är omgärdad av slånbuskar och med en klipphäll intill. Gräs har vandrat in på dess golv och den tidigare sandlådan är borttagen.

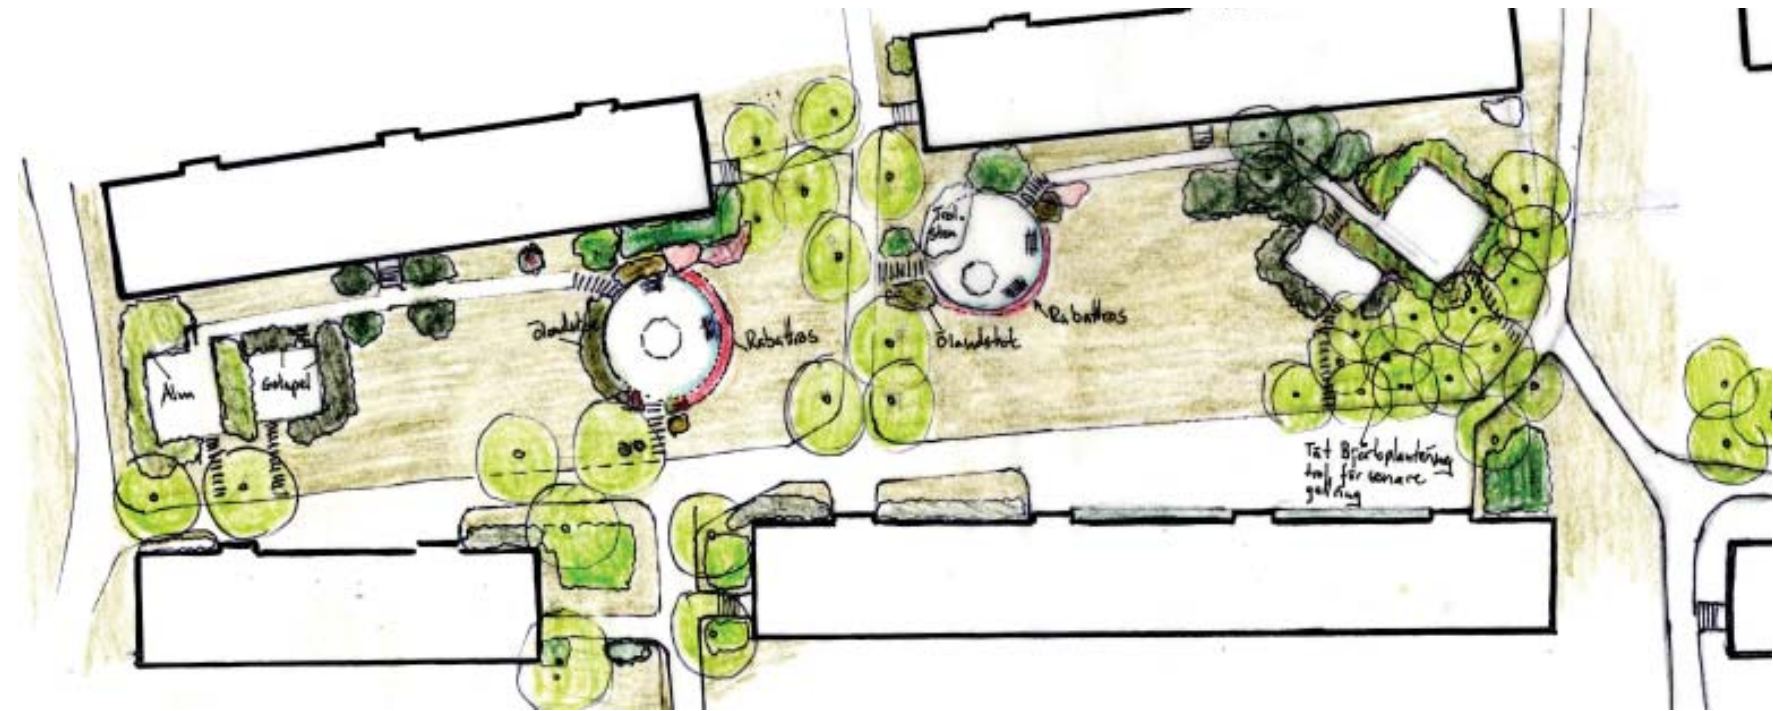
Bild 30. Skiss över gården Brickbandet som den ser ut år 2005. Skissen är utförd enligt de inmätningar som gjordes i samband med inventeringsarbetet. Liknande skisser har gjorts för samtliga gårdar både utifrån Ulla Bodorffs ursprungsförslag samt dagens situation. Syftet har varit att göra kartöverlägg för att klargöra förändringar inom gårdsmiljöerna. Se även illustrationen nedan.

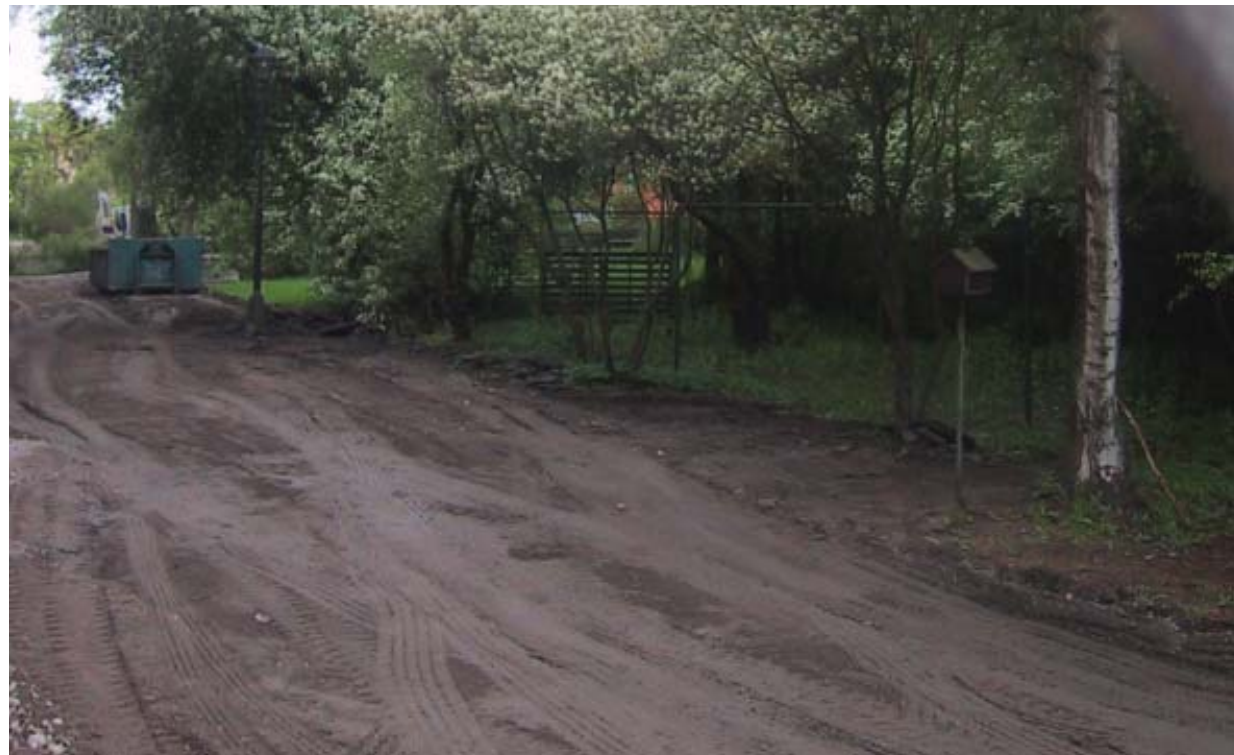
Bild 34. Entréytan vid Galonen, Stramaljevägen 2-10, efter det att dräneringsarbete utförts. Delar av den ursprungliga vegetationen runt tork- och piskplatserna är borttagen. Gräsytan har också "naggats i kanten".

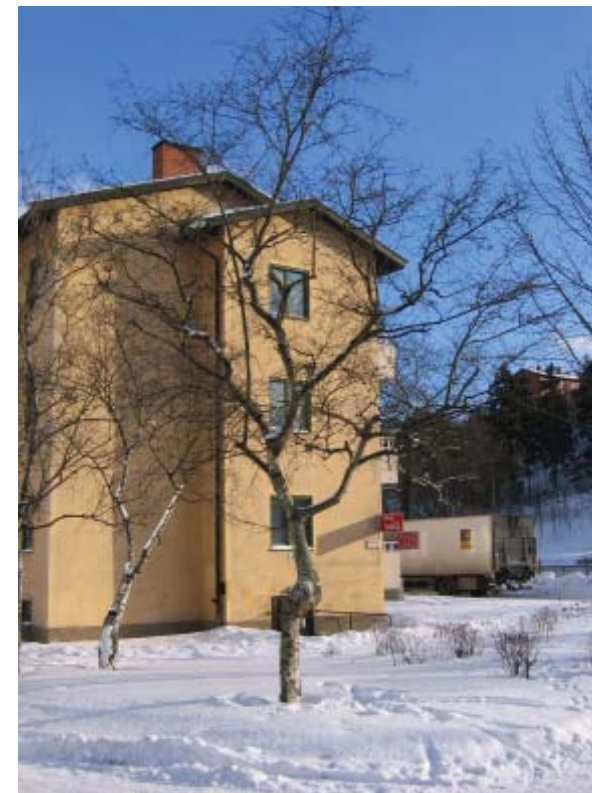
Bild 36. Dåligt klimatanpassad, ursprunglig björk vid Braskuddens västra entré

Vid nyplantering eller ersättning av växter kan det ändå vara motiverat att göra avsteg från ursprungsförslaget, men eftertanke och goda motiv för avsteget krävs innan man gör det. Flera olika anledningar kan finnas till att art/sortbyte görs. Exempelvis:

-storlek: Ursprungsväxten kan vara av en typ som utvecklar storlekar som är väl stora för sin växtplats vilket leder till att de är omotiverat skötselkrävande. Lika eller snarlika sorter av mindre format kan ha tagits fram sedan 1940-talet och kan därför utgöra nog så goda alternativ idag. Växtvalet måste vara anpassat till sin tänkta växtplats, inte bara ståndortsmässigt utan även till sin

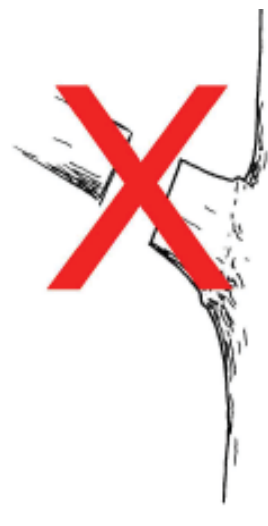
Bild 40. Felaktigt snitt, "rockhängare"

När man skär bort en gren från ett träd är det därför mycket viktigt att grenkragen inte skadas, s.k. "flush cut" (se bild 43, denna sida), ty då bildas ett öppet sår i stammen där svampar i det närmaste obehindrat kan få fäste och med tiden bilda rötangrepp. Man bör heller inte lämna en lång grenstump, s.k. "rockhängare" utanför grenkragen (se bild 40).

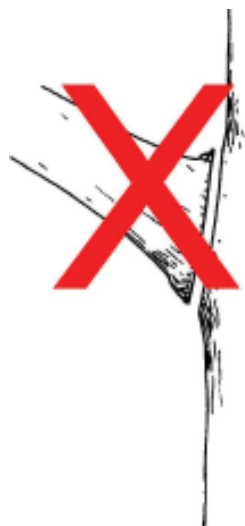
Bild 41. Felaktigt snitt: "Flush cut".

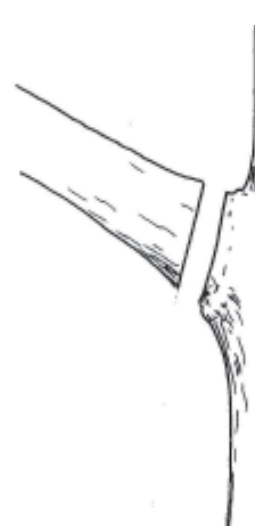
Bild 42. Korrekt utfört snitt.

Ett korrekt snitt skall läggas utmed grenkragen utan att den skadas (se bild 42 s. 50). Är man osäker är det alltid bättre att skära någon centimeter utanför grenkragen så att den inte blir skadad.

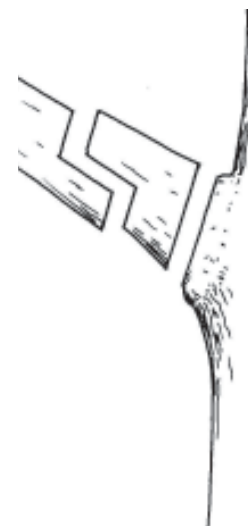
Bild 43. Korrekt utfört snitt samt avlastande beskärning.

Trädet läker ("vallar över" med ny bark) snittet avsevärt lättare om det ligger i linje med grenkragen än om ett "flush cut" gjorts. Snittet i änden av en rockhängare vallas inte alls över. Avlägsnas större grenar ur en krona är det nödvändigt att man först avlastningsbeskar dem. Man tar då bort grenen i sektioner, så att endast en mindre stump återstår att avlägsna då man når det kritiska området vid grenkragen. En avlastande beskärning inleds alltid med att man först skär in ett stycke på undersidan av grenen för att undvika risk för fläkskador (se bild 43, s 50).

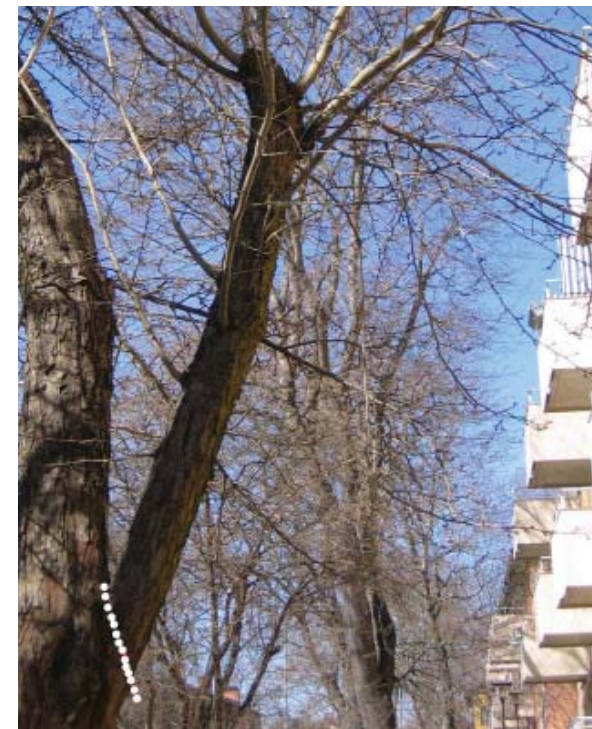
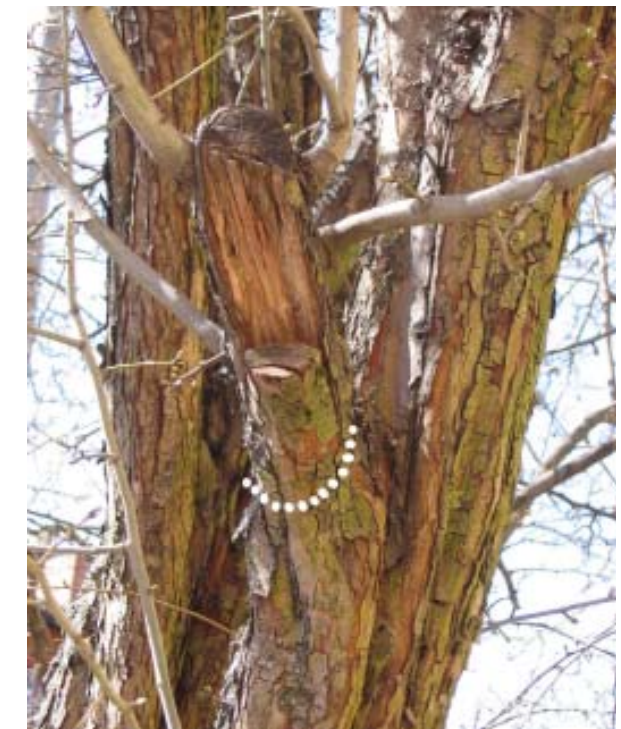
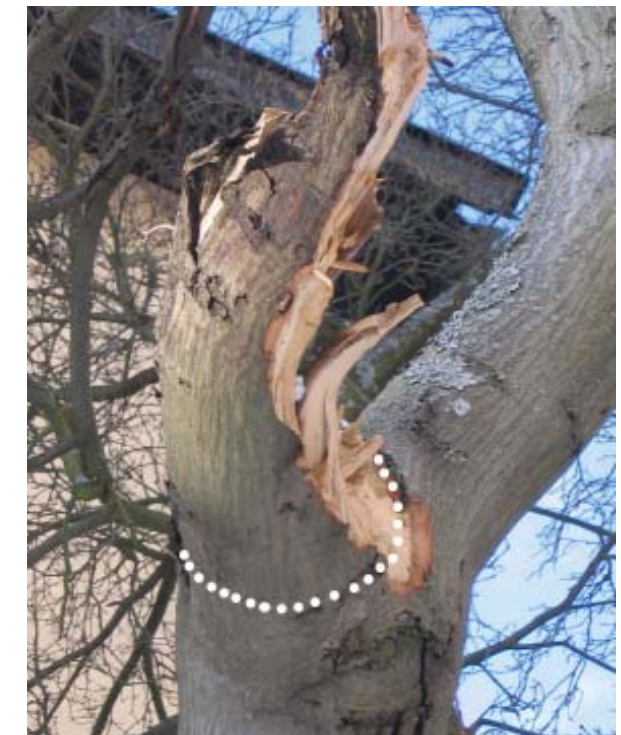
Bild 44-47. Exempel på felaktigt utförda beskärningsåtgärder vilka kan rättas till genom att nya snitt läggs utmed de punktade linjerna.

En rockhängare dör normalt och kan i sig bli en plats där rötsvampar kan få fäste och utveckla sig. De kan bli starka nog att tränga genom trädets skyddszon i grenkragen och sedermera ge upphov till röta i stammen. Är trädet mycket livskraftigt kan rockhängaren leva vidare efter beskärningen och då kommer trädet sannolikt bilda en mängd nya skott som utgår från denna, vilket ger trädet ett risigt intryck. Samtidigt som skotten utvecklas kan rockhängaren infekteras av rötsvampar som holkar ur dess kärna. Skotten kommer då att sitta mycket löst och riskerar att kollapsa vid stark vind eller belastning av snö.

En rockhängare är negativ för trädets utveckling och utseende. Därför ska man vid beskärning alltid ta hela grenen, stor som liten, och förlägga snittet till den berörda grenens bas, där den utgår från en stam, klyka eller annan gren.

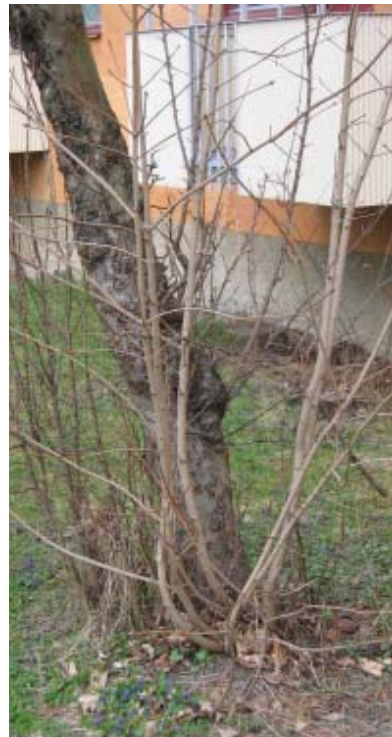
Bild 48. Uppslag av lönn vid stambas hos Malus

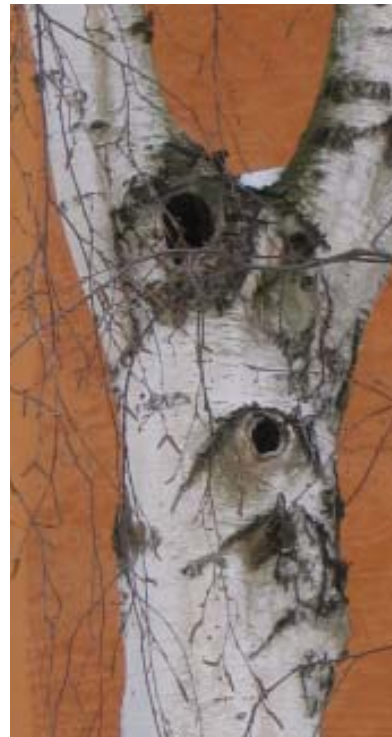
Bild 49. Röthål vid beskärningspunkter alt. döda grenar på björk.

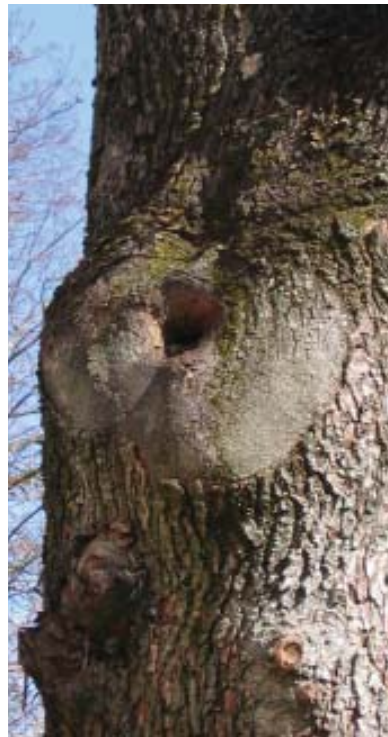
Bild 50. Fint läkt (men ej till fullo) snitt på lönn.

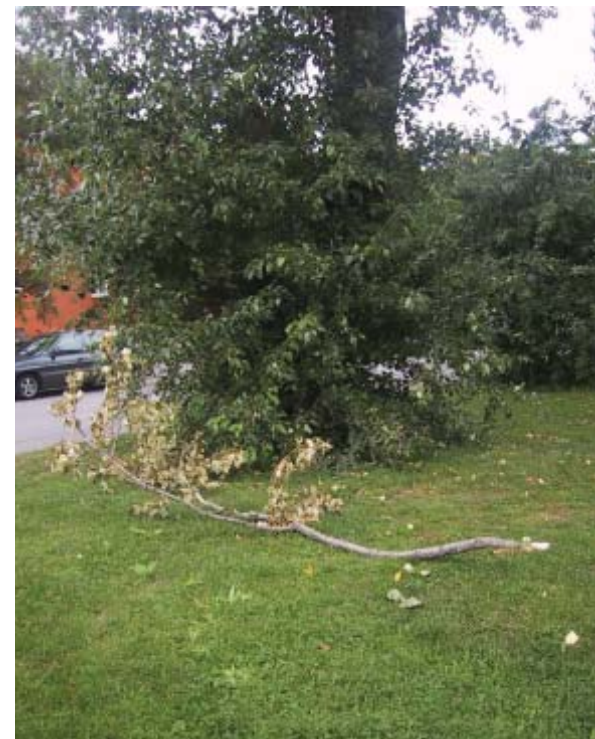
Bild 52. Vattenskott vid stambas samt nedfallen gren vid balsampoppel.

att träden måste tas ned. För att minska belastningen på krongrenarna kan kronreducering göras med ungefär 8: års intervall⁷. Deras storlek och läge i bebyggelsen betyder dock att man måste ha dem under noggrann uppsikt. Kapade krongrenar har lett till stora snittytor där röta kan gå in och detta förstärker behovet eftersom popplar uppges vara rötksliga. De uppvisar en stor mängd vattenskott vid sina stambaser vilka utgör ett störande inslag i miljön och bör hållas efter. Utförs kronreduceringar kommer dessa att stimulera tillväxt i kronorna istället för på stammarna, varpå mängden vattenskott kommer att minska.

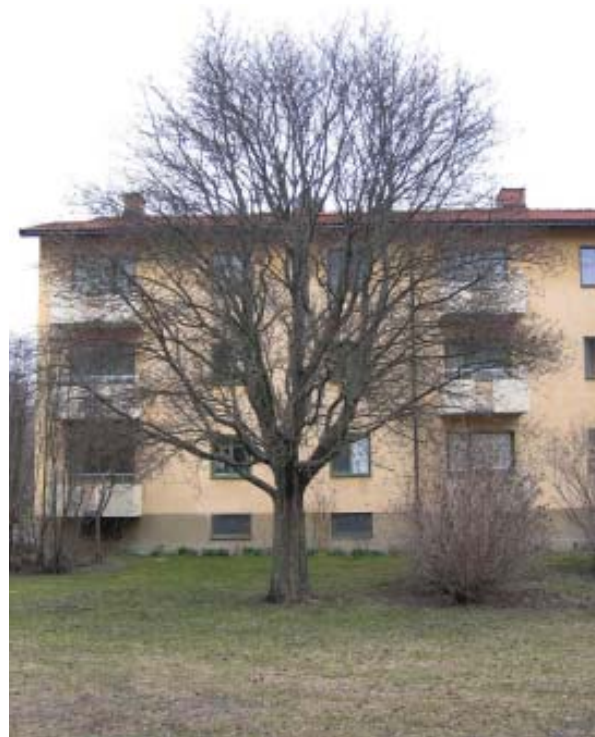
Bild 53. Oxel B11 vid Braskudden.

Oxlar finns på Braskuddens bostadsgård. Emedan ett exemplar (B10) är i dåligt skick och bör tas bort snarast är en annan (B12) infekterad av honungsskivling (*Armillaria sp.*). Svampen är aggressiv och angrepp kan leda till att trädet dör inom de närmaste åren. Dör den ska den ersättas med en ny oxel och artvalet är viktigt p.g.a. oxelns typiska uttryck som fullvuxet träd. Risken att det nyplanterade trädet ska drabbas av honungsskivling får betraktas som mycket liten⁸.

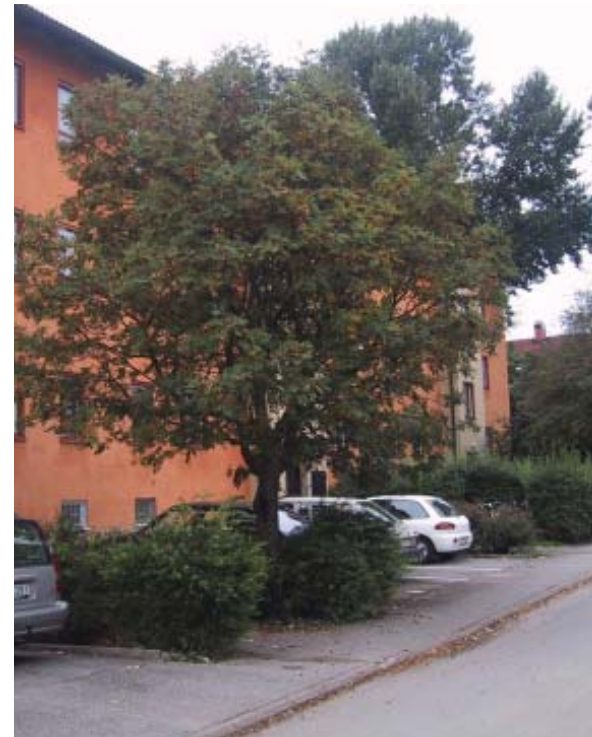
Bild 54. Praktrönn i gatumiljö, Dukvägen.

Praktrönn, som sedan parkeringarnas tillkomst utgör gatuträd har blivit ett positivt tillskott i miljön. En variation i trädens kondition och ålder finns. Några träd har ersatts, några ser mycket bra ut och ett mindre antal har både skador och döda partier i kronan och bör tas bort. Flera exemplar har skador vid stambasen. Önskvärt är att man inte omedelbart ersätter avverkade exemplar med nya utan att man väntar med detta till flera träd tagits bort för att göra ett större grepp och byta samtliga, eller åtminstone majoriteten av träden i ett gatuavsnitt samtidigt. På så vis uppnår man en mer enhetlig karaktär hos trädraden och gatumiljön. Samtidigt som träden byts ut kan man passa på att byta ut det buskmaterial som omgärdar träden. De nyplanterade buskarna och trädens rotsystem kan då utvecklas tillsammans vilket ger buskarna en större möjlighet till god utveckling då de inte behöver konkurrera med ett redan etablerat träd rotsystem. Vid nyplantering av träd i trädrader i gatumiljö får rönn och praktrönn ses som förstahandsval då deras storlek och proportioner är väl avstämda mot gatumiljön, gaturummets bredd och husens höjd.

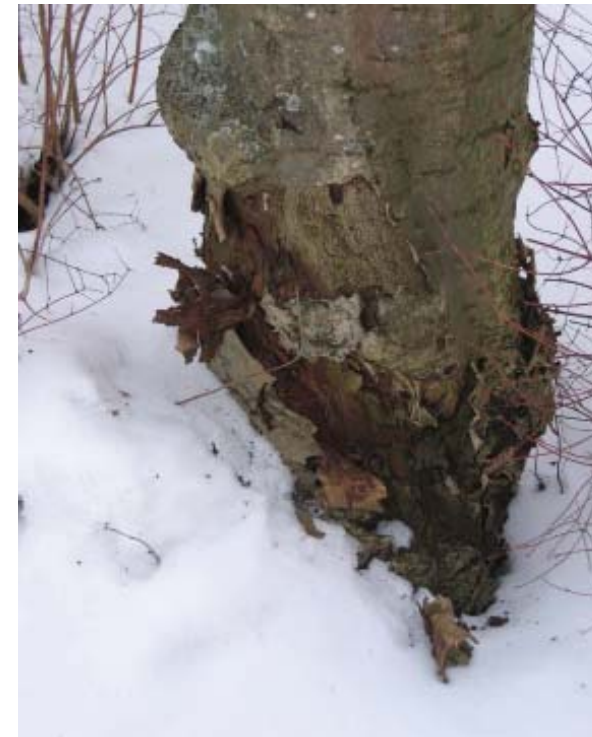
Bild 55. Stamskada på praktrönn i gatumiljö.

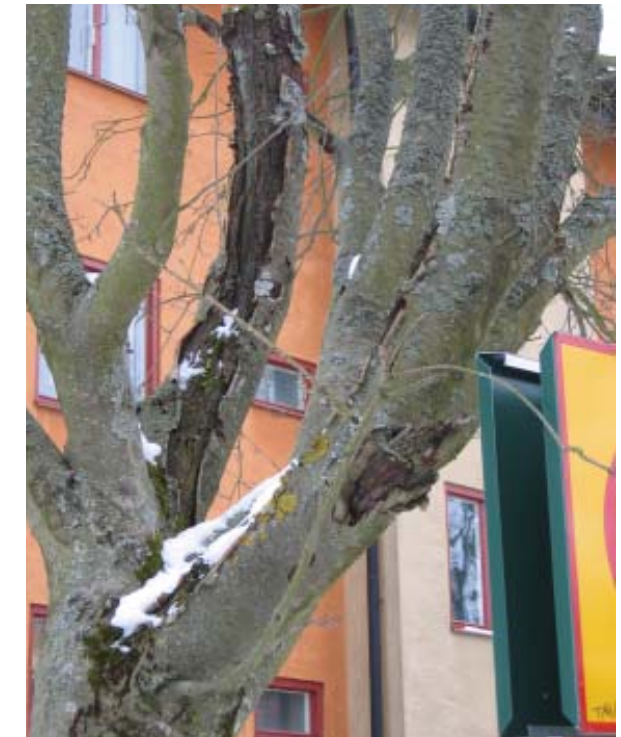
Bild 56. Skadade grenar på praktrönn.

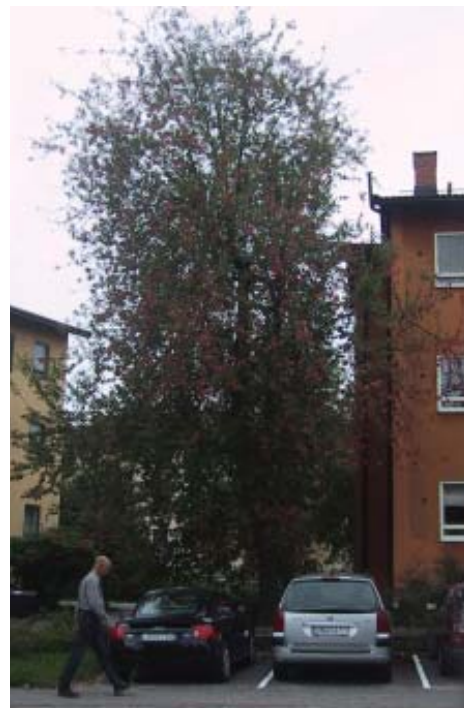
Bild 57. Hägg som uppvisar tidig höstfärgning, Braskudden.

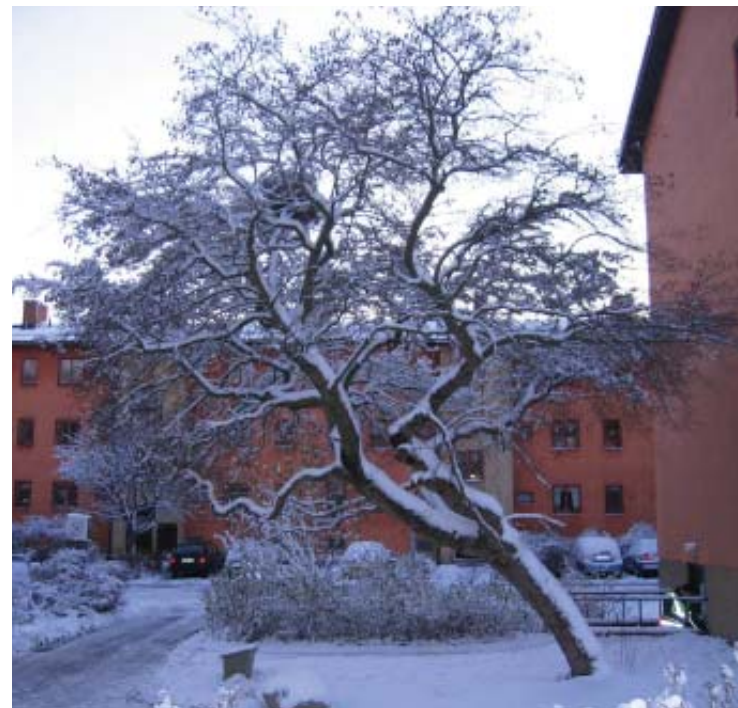
Bild 58. Stor rysklönn vid gården Brickbandet. Det starkt lutande växtsättet kan göra den känslig för stora snömängder och stark vind.

svamparna, samt valla över och läka skador och sprickor. De har en extrem uppbyggnad och de närmast vågräta stammarna gör dem känsliga för tung blötsnö och stark vind, då kan ytterligare fläxskador uppkomma. Flera exemplar kan därför behöva stöttas och kronreducering kan vara aktuellt i några fall. För närmare information om detta samt för hjälp med åtgärder bör en arborist kontaktas.

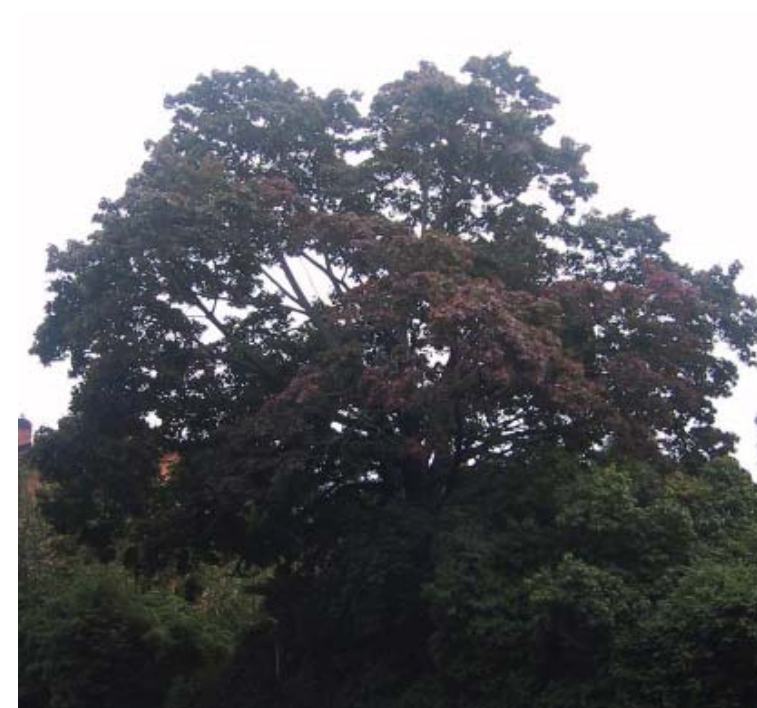
Bild 59. Lönn B32 som uppvisar tidig höstfärgning, trädet har stora döda partier och kan klassas som farligt, trädet bör ersättas.

Lönn B32 (se bild 59-60 s. 54) är i dålig kondition med många stora döda grenar och spricka finns mellan två av kronans huvudstammar. Trädet är att beteckna som farligt, dessutom uppvisade det en mycket kraftig tidig höstfärgning av lövverket, vilket tyder på att trädet är stressat. Därför är den bästa åtgärden att ta ned trädet. Lönnen utgör ett mycket viktigt inslag i den omgivande miljön, varför det ska ersättas med ett nytt exemplar.

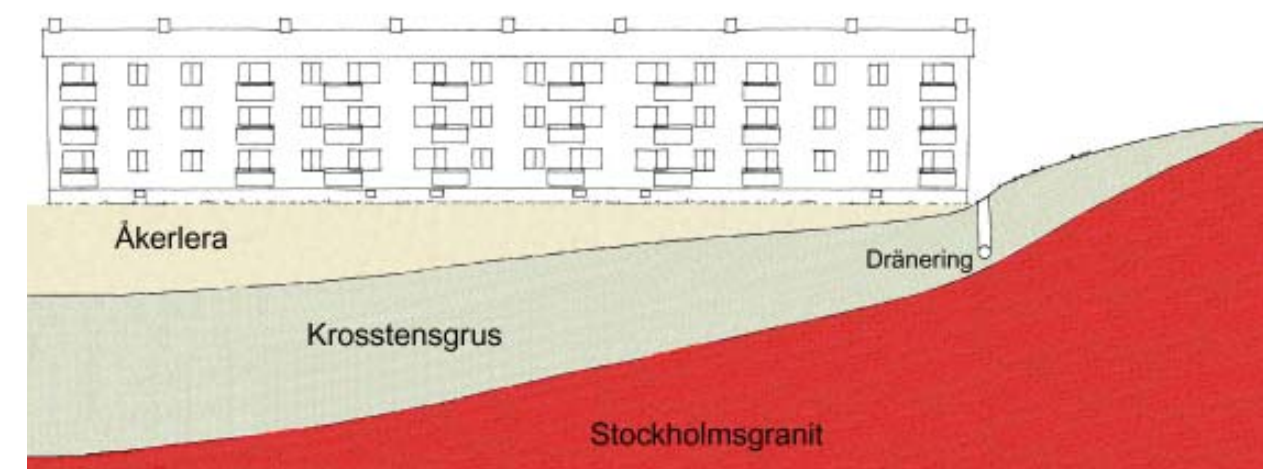
Bild 62. Schematisk illustration av jordartslagren under Drottningholmsvägen 370-376.

För att motverka att trädrötter växer in under huskroppar kan man bygga rotspärar som gör marken svår genomtränglig för rötterna och stänger dem ute från husgrunderna. Ett sätt att göra detta på är att packa marken runt husen så att rötterna får svårigheter att tränga igenom. Marken måste då packas till ett djup av ca: 1.5 meter för att försäkra sig om nå en syre- och näringsfattig nivå dit rötterna inte kan växa¹⁴. Åtgärden låter sig dock inte göras på den befintliga lerjorden då den höga vattenhållande förmågan gör den känslig för regn, torka och frostsprängning¹⁵.

Ett annat alternativ är att skapa en rotspär av kraftig plast som grävs ned vertikalt i jorden. Plåt kan också användas, men får ses som ett mer kortsiktigt alternativ eftersom plåt rostar även i marken. Plast däremot har en lång livslängd i jorden, (dräneringsslang ca: 50 år) varför plast borde vara att föredra. För att försäkra ett fungerande resultat borde de båda metoderna kunna kombineras¹⁷. Packar man marken är kanske det bästa alternativet att byta ut, och packa marken i stråk utmed, och under de befintliga gångvägarna. På så vis förstörs inte några planterings- eller gräsytor.

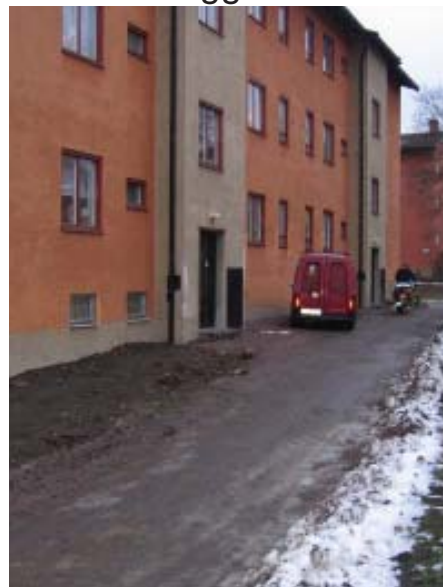
Bild 65. Entréer vid gården Brickbandet efter utförd dräneringsarbete år 2005.

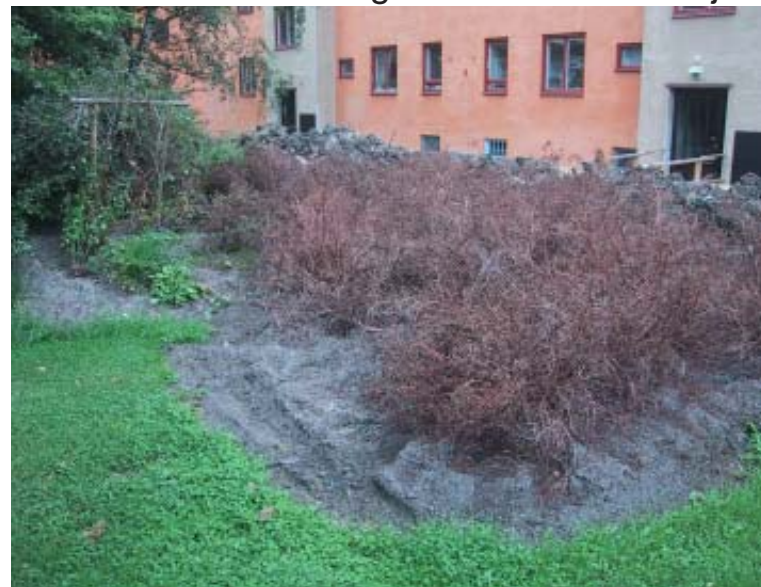
Bild 66. Buskmaterialet uppställt på gräsyta under dräneringsarbete på gården Brickbandet år 2005.

av varierande skötsel. Här finns planteringar som med stor sannolikhet är ursprungliga och som sköts regelbundet samtidigt som vissa troligen aldrig har sköts nämnvärt. Många av de häckliknande planteringarna utmed husfasaderna är borta, enstaka buskar eller rotskott återstår, många har försvunnit under det dräneringsarbete som gjorts under år 2005. Entréplanteringarna har i några fall ersatts i och med dräneringsarbetet, privata planteringar har också ersatt hela eller delar av ytorna.

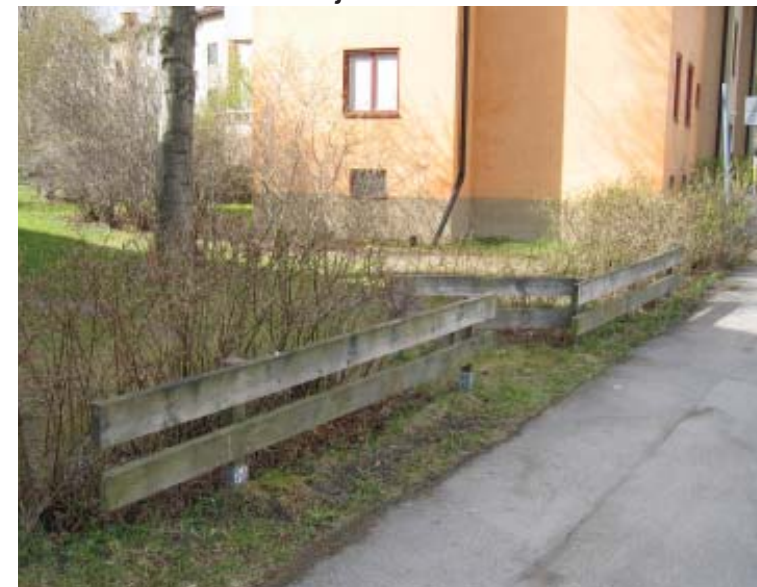
Roshäckarna i gatumiljö är i dag bitvis i dålig kondition och delvis i det närmaste utgångna.

Bild 67. Delvis mycket gles roshäck mot Galonvägen vid gården Braskudden.

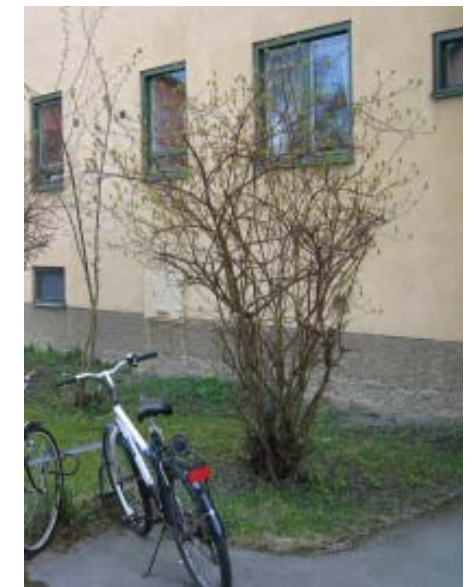
Bild 68. Korallkornell i behov av förnygringsbeskärning, Braskudden.

Föryngringsbeskärning innebär att man tar ned busken till marken, till ca: 5-10 cm nivå. Åtgärden fungerar på de flesta typer av buskar såsom spireor, ölandstok, kornell, syren och snöbär. Solitärt placerade buskar kan man låta undgå denna typ av åtgärd eftersom man istället kan använda de grova stammarna för att skapa spännande buskträd. Till storvuxna buskarter som förvuxit sig kan ett alternativ till föryngringsbeskärning vara att rensa bort yngre skott vid basen, bygga vidare på deras grovstammighet och låta dem utvecklas till vackra buskträd.

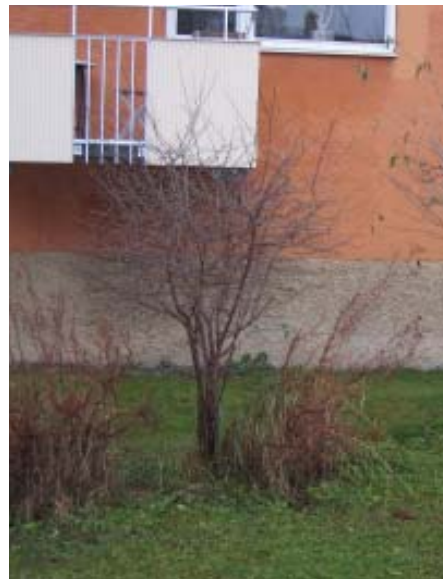
Bild 69. Uppslag av slån, vilket troligen fått omvårdnad. Uteplats, gården Brickbandet.

Inom Brickbandets buskplanteringar finns på många platser gott om frösådda uppslag av arter som hägg, lönn, fläder, alm och slån. Hägg och slån förekommer också som rotskott. Dessa bör genomgående tas bort, när ett exemplar upptäcks bör det dras upp med rötterna så att det inte hinner etablera sig. De kan annars bli svåra konkurrenter till de befintliga växterna och mycket svåra att bli av med.

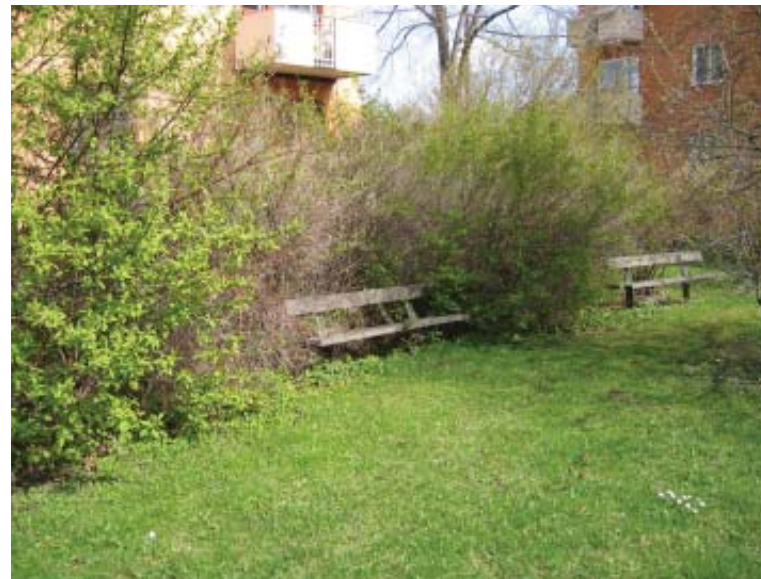
Bild 70. Skötselmässigt eftersatt buskplantering vid braskuddens uteplats.

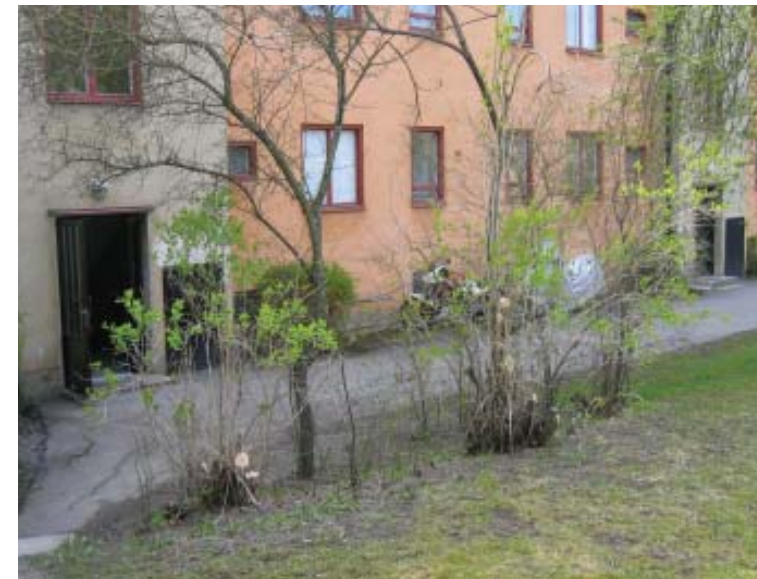
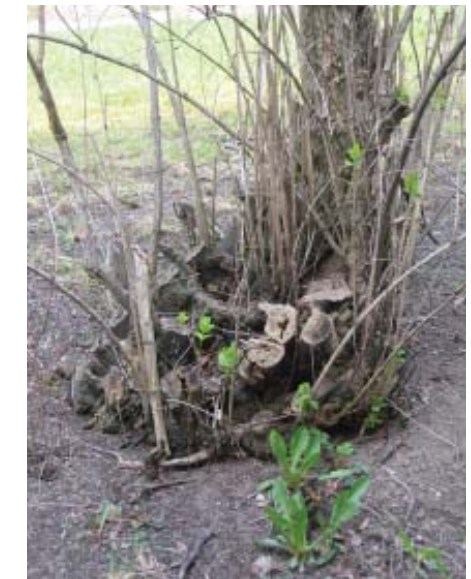
Bild 71, 72. Brutalt utförd beskärning av storvuxna trybuskar vid Drottningholmsvägen 370, Braskudden. Buskarna borde ha föryngringsbeskurits långt tidigare. I dag kan ett gott alternativ vara att byta ut dem.

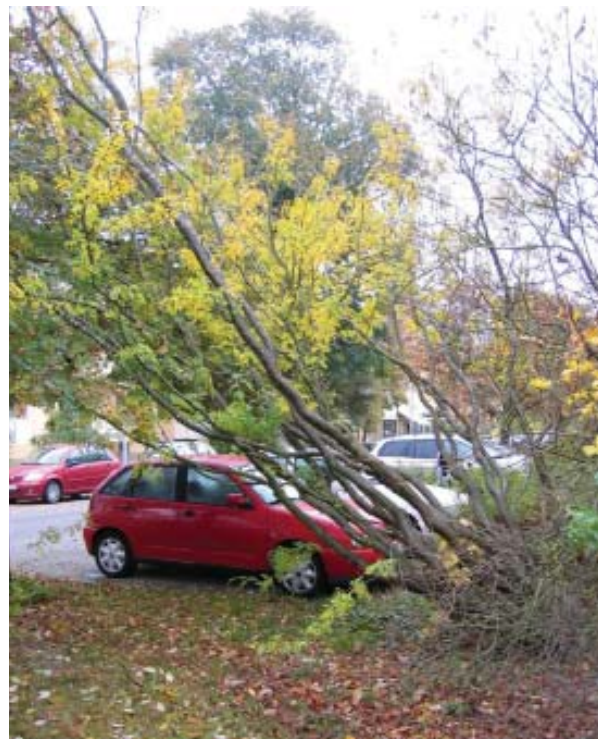
Bild 73. Magnifik häckkaragan som bör förnygringsbeskäras. Dess extrema utförande gör den känslig för fläkskador.

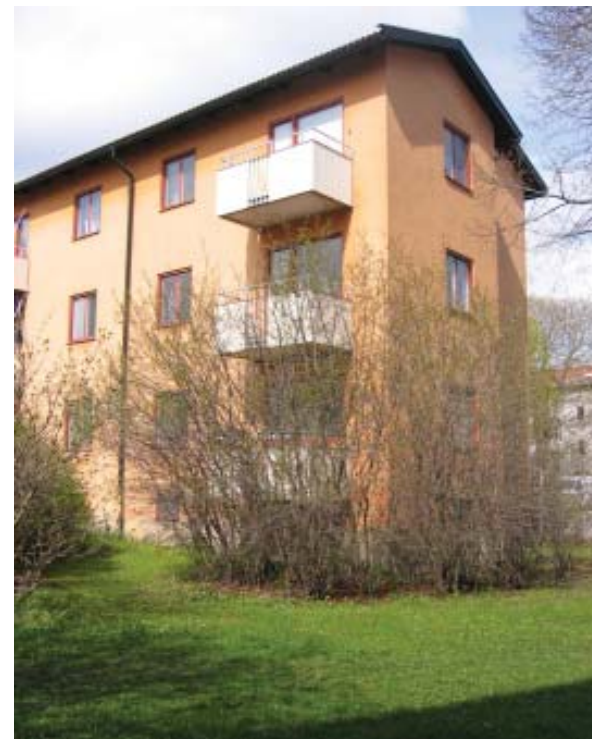
Bild 74. Hög vuxen häckhagtorn som skymmer balkonger och fönster vid braskudden. Häcken bör förnygringsbeskäras.

Buskmaterial som är mycket stort och placerat så att de skymmer fönster, entréer eller balkonger bör det hållas ned till storleken. Är de grovstammiga p.g.a. utebliven föryngringsbeskärning, så kan ett bättre alternativ vara att sätta ersätta dem med nya exemplar vilka genom den framtida skötseln begränsas i storlek. Alternativt kan man byta busksort. Sortalternativ mycket snarlika de gamla sorterna, men som utvecklar mindre format kan finnas och utgöra goda alternativ idag.

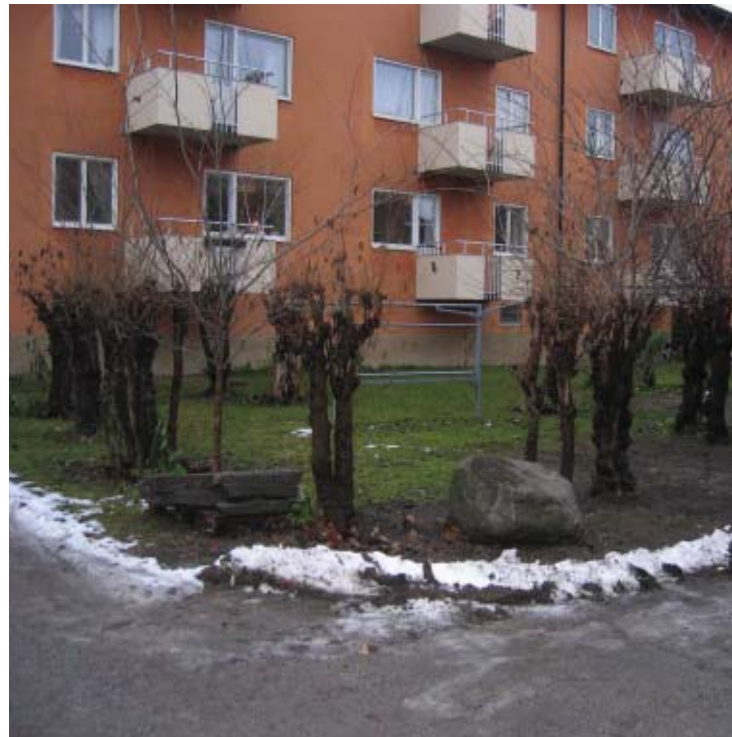
Bild 75. Gården Brickbandets almomgärdade piskplats. Almarna bör bytas mot häckplantor av t.ex. Oxel. Dessa bör klippas som häck.

- Störväxta rysklönnar sköts som träd. Stora förvuxna häckar av getapel och häggmispel som omgärdar piskplatser behålls och sköts efter sin storlek d.v.s. mer som träd än som buskar. *Prioritet 1*
- Kraftigare buskar såsom kornell, parkolvon och rosenry underhållsbeskärs och förnygras var 8-10 år eller efter behov. *Prioritet 1*
- Kompletteringsplantering är på flera platser aktuell för att bygga ut buskytor till forna storlekar eller för att sammanbinda dem. Där flera individer dött eller är i dålig kondition är nyplantering av hela ytan ett gott alternativ. *Prioritet 1*
- Ge akt på och ta bort uppslag av främmande växter i planteringsytorna. Lönn, fläder, alm och hägg är vanligast förekommande. *Prioritet 1*
- Fläder 17G rensas från torra grenar och förnygras varsamt. *Prioritet 1*
- Almhäcken på gården Brickbandet byts med fördel mot oxel. *Prioritet 1*

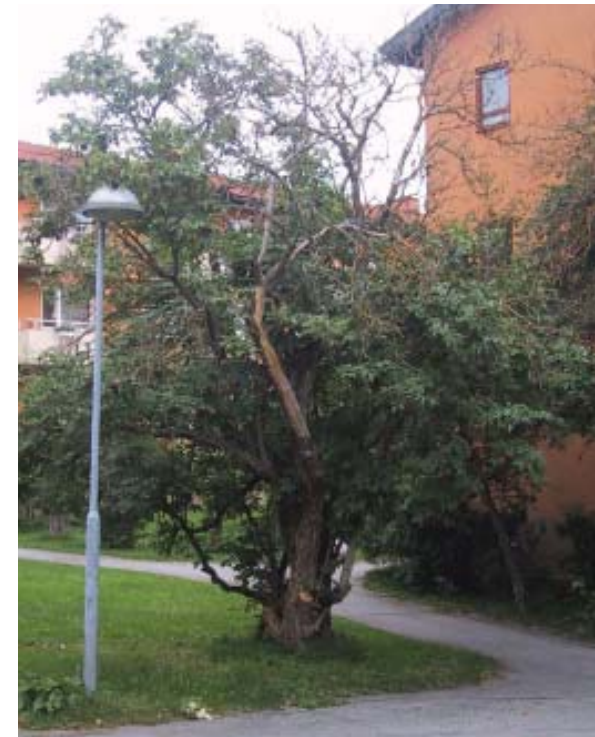
Stora exemplar av fläder behöver översyn, främst individ nr: 17G, se bild 75, sid 53. Hänsyn måste tas till dess kraftiga stambas som på ett mycket uttrycksfullt sätt visar områdets ålder. Dess stubbe är ett mycket viktigt inslag som har ett tydligt anekdotvärde.

Bild 77. Den enorma flädern 17G. Exemplet bör varsamt rensas från torra partier.

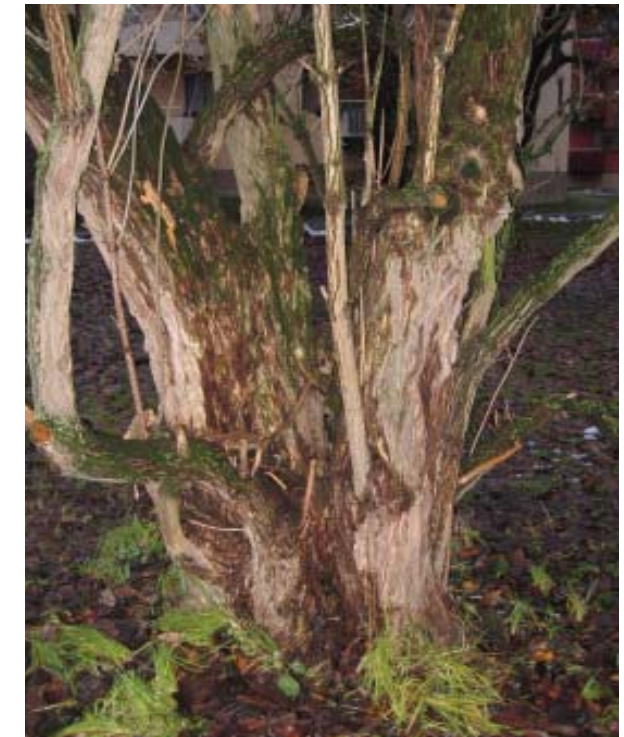
Bild 78. Stambas en hos fläder 17G.

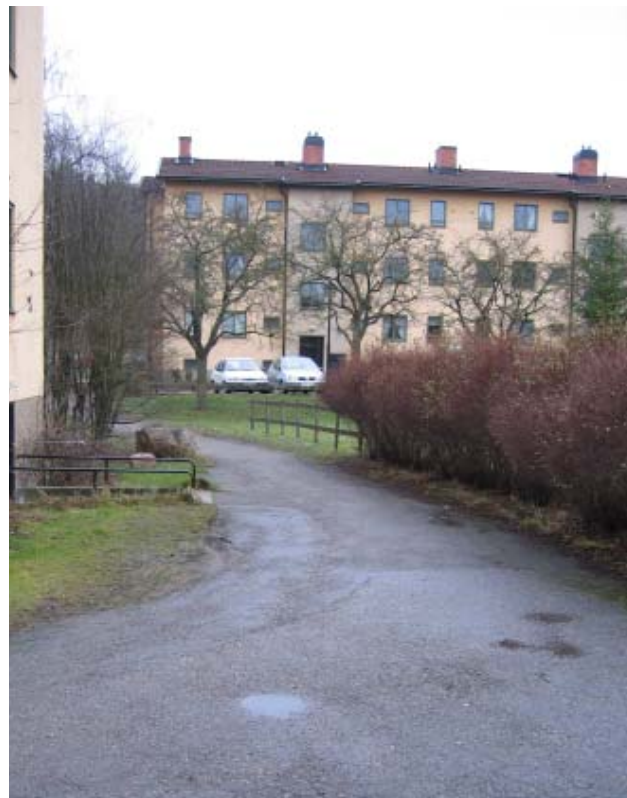
Bild 80. Spireahäck och staket ramar in och sluter till den en gång mycket öppna gården Braskudden.

På senare tid har häckar planterats och staket satts upp på några gårdar, utmed gräsmattornas kanter men även för att komplettera gamla, dåliga häckars avgränsning mot gatorna. De nyplanterade häckarna och staketen motverkar öppenheten och stör siktlinjerna och bör därför tas bort. Deras syfte är att hindra gående från att passera och bilda stigar över gräsytorna men det tryckimpregnerade virket som staketen är konstruerade av passar inte in i miljön. De utgör därför ett negativt inslag och deras funktion kan uppnås på mer tilltalande sätt. Ett alternativ till det midjehöga trästaketet är låga järnstaket utmed gräsyornas kanter, detta bör vara indraget mellan 30- 40 cm in i gräsytan. Dyliga staket förekom ofta på bostadsgårdar från 1940-talet och kan därför ses som ett tidstypiskt tillskott. Gamla foton från Brickbandet visar att ett lågt staket har omgärdat gräsytorna. Bilderna är mycket tidiga (1943) och staketets syfte kan ha varit att hålla folk borta från det nysådda gräset.
