BRICKBANDETS UTEMILJÖER

VÅRDPLAN 2006

Brickbandets Utemiljöer
Vårdplan 2006

Eng. titel:
The Outdoor Space of Brickbandet
Management Plan 2006

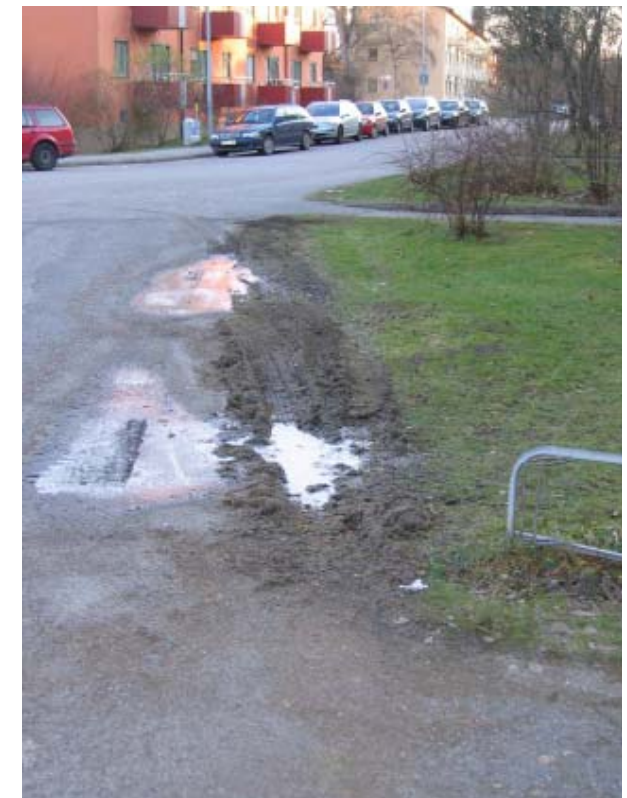
Bild 83. Kraftiga hjulspår på Braskudden.

Ett lågt staket kan motverka problemet med vårdslös bilkörning som resulterar i hjulspår på gräsytor. Järnstaketet ska vara lågmålt och enkelt till sitt utförande för att passa in tidsmässigt. Staketet kan gärna målas i en grön färg då gröna eller blå färger var vanligare än svart⁴. Gröna detaljer finns redan inom Brickbandet, då de gamla fågelmatborden, piskställningarna och klädstrecken är gröna.

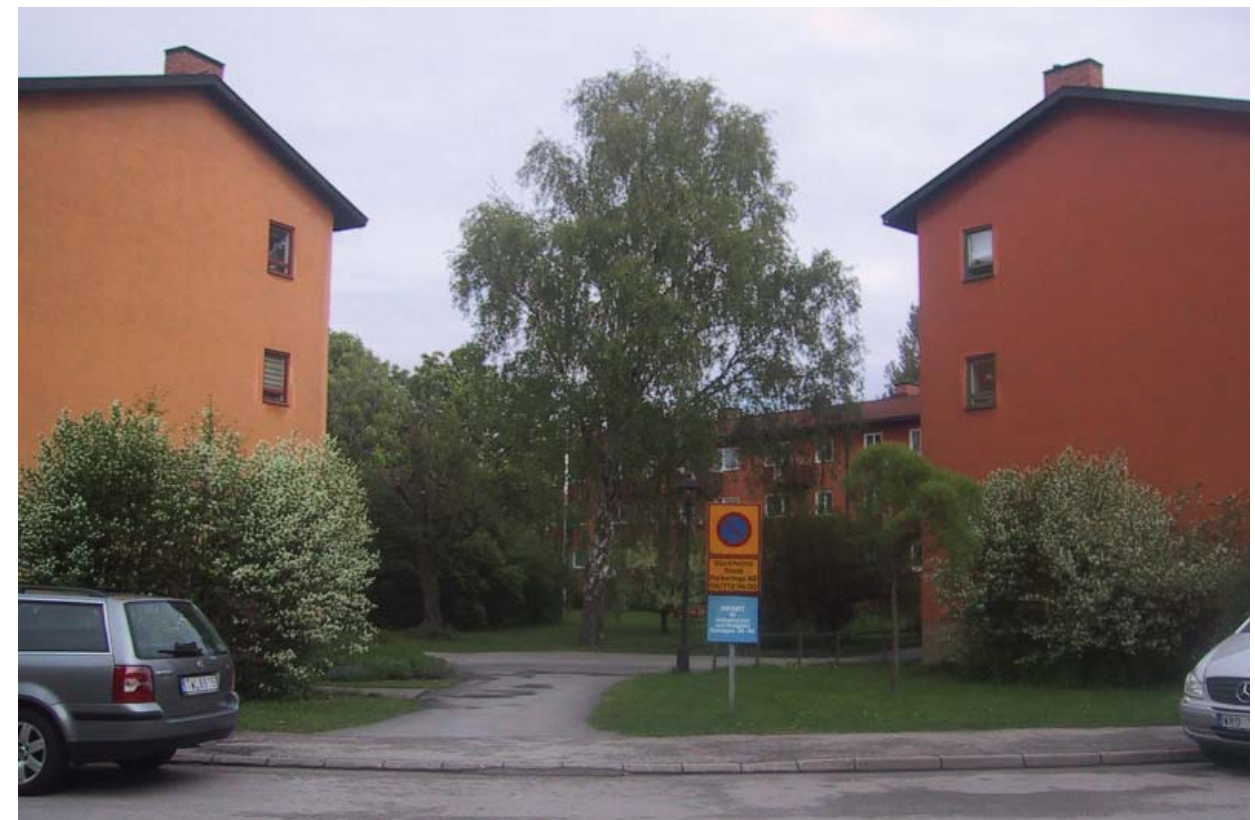
Bild 84. Väggbonaden år 2006. Gården är trevlig men mer igenväxt idag. En av de sparade björkarna (se bild 82 denna sida) finns kvar. Gårdens syrener, vilka omgärdar en f.d. piskplats har spridit sig och dominerar nu gården. Syrenbuskaget bör minskas avsevärt i sin utbredning.

- Gräsyornas skötselnivå förblir oförändrad. *Prioritet 1.*
- Ta bort höga trästaket och senare tillkomna häckar som bildar gränser och blockerar vyer och siktlinjer. Sätt upp låga järnräcken mellan gräsytor och gång- och körvägar. *Prioritet 1.*
- Nyanläggning av plattgångar av kalksten. Om folk trots låga staket trampar upp stigar över gräsmattorna. Avsaknaden av gångväg kan då vara en brist. Breda, okänsliga grus- eller asfaltgångar får inte nyanläggas över gräsytor. *Prioritet 1.*
- Gräsytor bör öppnas upp för att förstärka deras ursprungliga karaktär. Detta görs genom att man tar bort eller flyttar fruktträd och små buskgrupper som på senare tid planterats på dem. Fruktträden kan flyttas för att skapa grupper av träd i ytornas periferi. De bör då kopplas till befintlig gårdsfunktion eller gångvägars korsning. *Prioritet 2.*

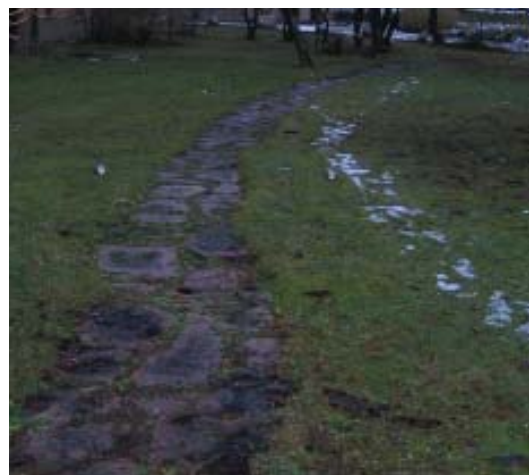
Bild 86. Plattgång i gräsyta, Braskudden

- Rensa fram de befintliga plattgångarna ur gräset. *Prioritet 1*
- Återskapa borttagna plattgångar. *Prioritet 2*
Materialet ska vara grå kalksten och gångarna ska följa ursprungsplanens sträckning.

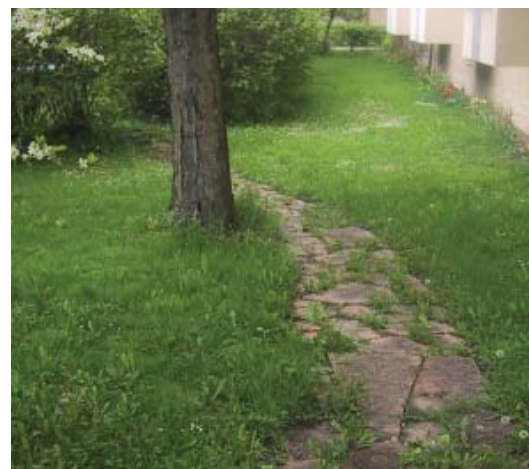
Bild 87. Plattgång i gräsyta, Braskudden

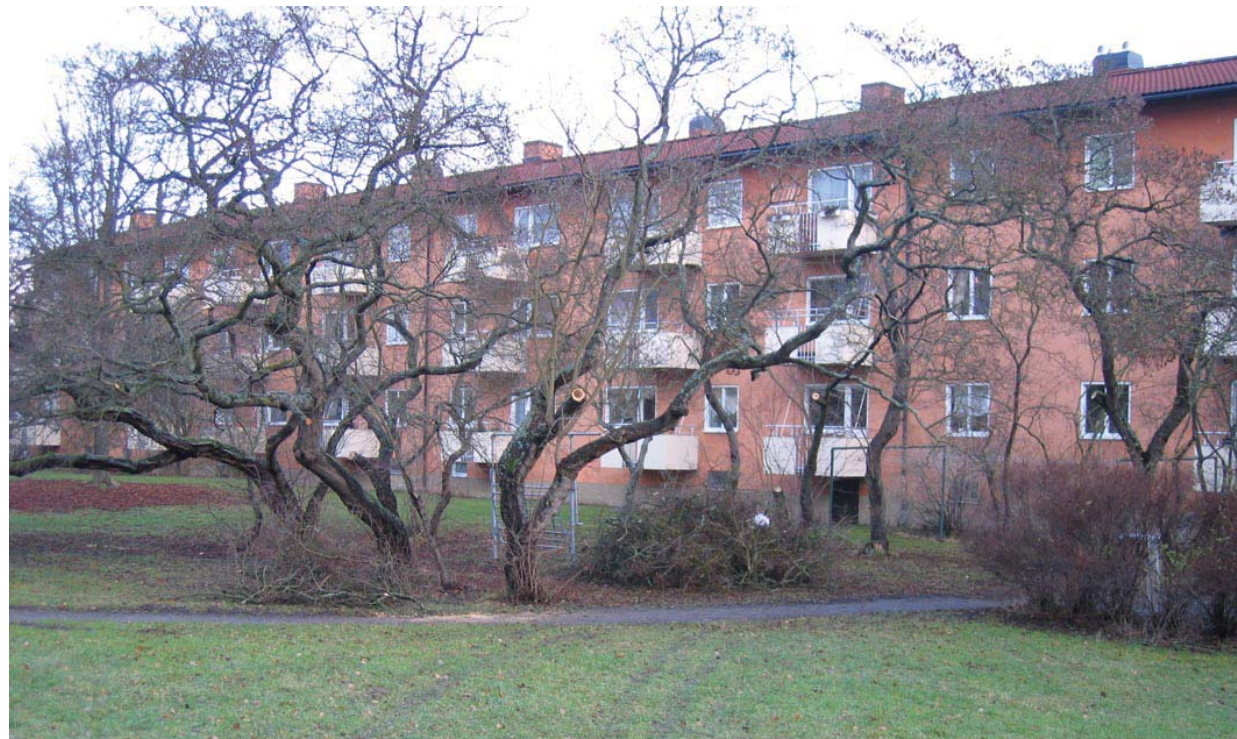
Bild 88. Braskuddens piskplats med storvuxna rysklönnar, år 2005.

blivit mycket olik den som ursprungligen var syftad dem och platsen. De har idag vad som måste vara mer än dubbla tänkta höjden, vilket förändrar rumskänslan. På samma gång är de karaktärer och kvaliteter som växterna här har uppnått något som man som landskapsarkitekt i princip inte kan förvänta sig eller planera in i en anläggning helt enkelt därför att karaktären tar mycket lång tid att uppnå.

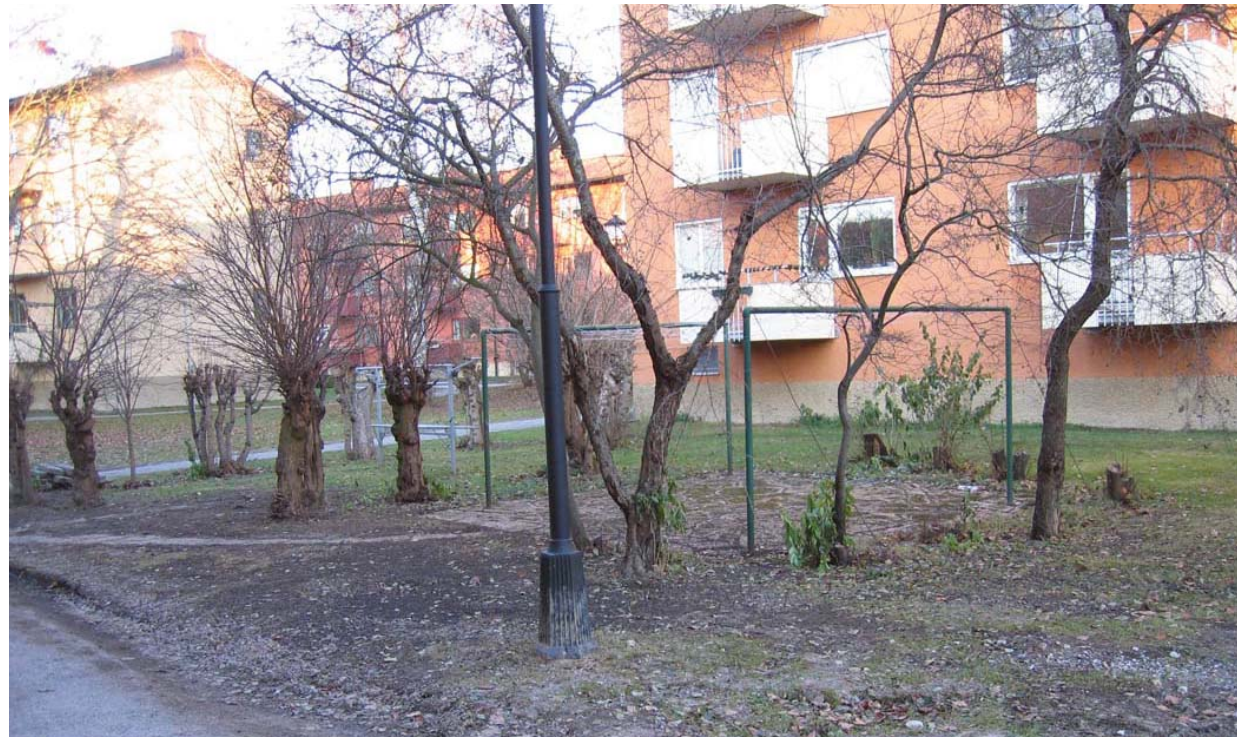
Bild 89. Gården Brickbandets tork- och piskplats med rester av f.d. getapelhäck och almhäck. Röd kalksten täcker torkplatsens golv.

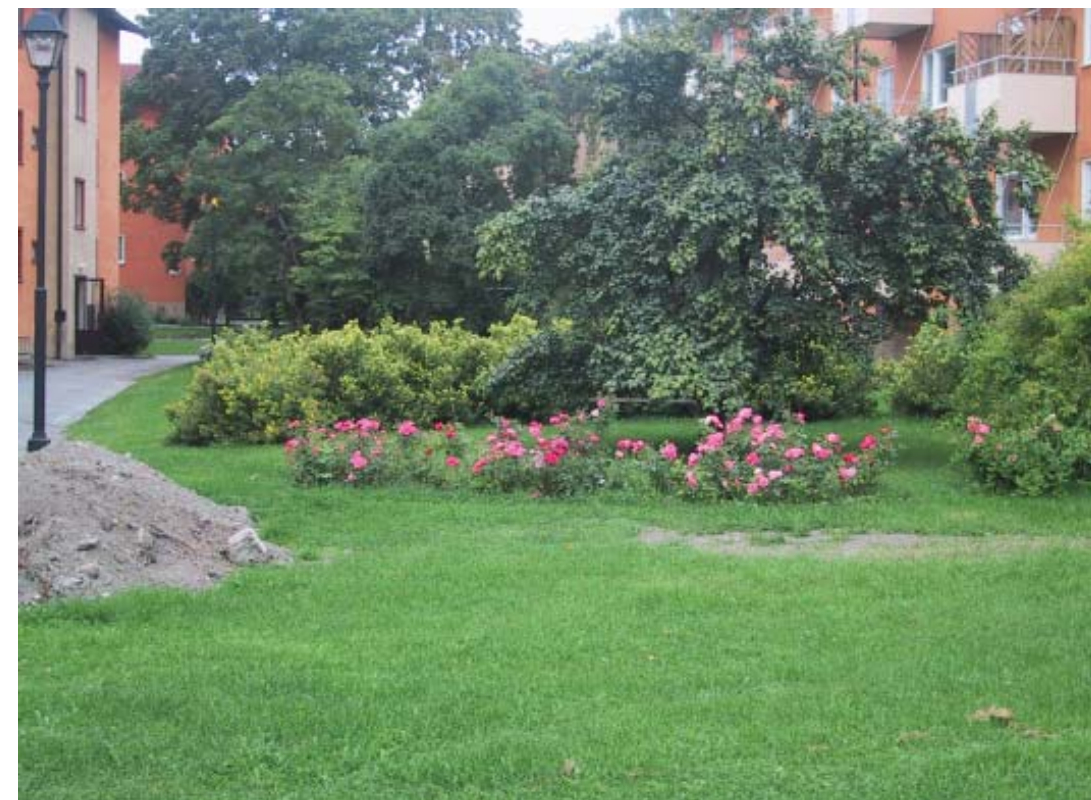
Bild 91. Gården Brickbandets östra uteplats markeras fortfarande av ölandstok och rabattrosor, men det expanderande körsbärsträdet tar mycket plats.

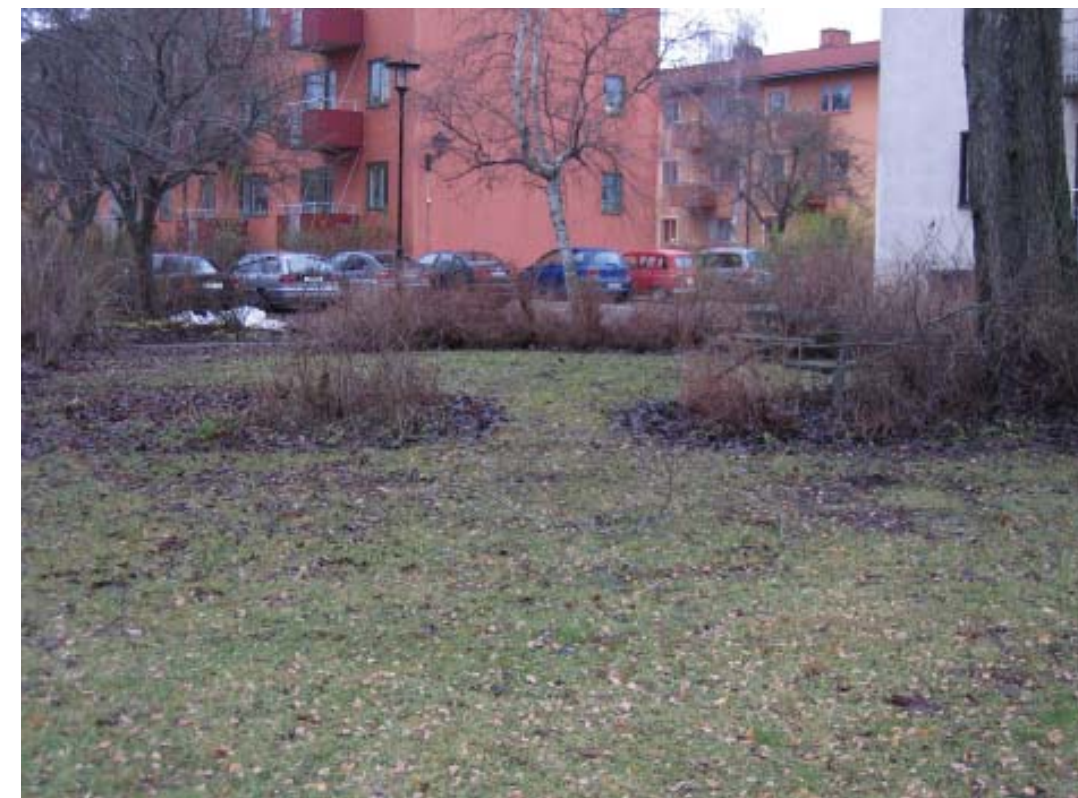
Bild 93. Galonens uteplats, bitvis är de inringande växterna i dåligt skick och dess gräns är flytande.

Vid en upprustning av uteplatserna är det inte helt självklart att de åter får nya fasta bänkar. Lösa möbler kan vara att föredra, men p.g.a stöldrisk bör de förankras i marken. Detta kan götas genom att man gjuter ett fundament med en uppstickande ögla, möblerna förankras i ögla med hjälp av kedjor. Beslutar man att helt ta bort de fasta bänkarna är det en ide att återanlägga planteringsytor innanför vegetationskranen. Då själva avsaknaden av lekutrustning gör uteplatsens grusyta onödigt stor för placandet av en utemöbel kan man bredda rabattkranen och ge platserna mer blommande växter utan att deras huvudfunktion blir lidande.

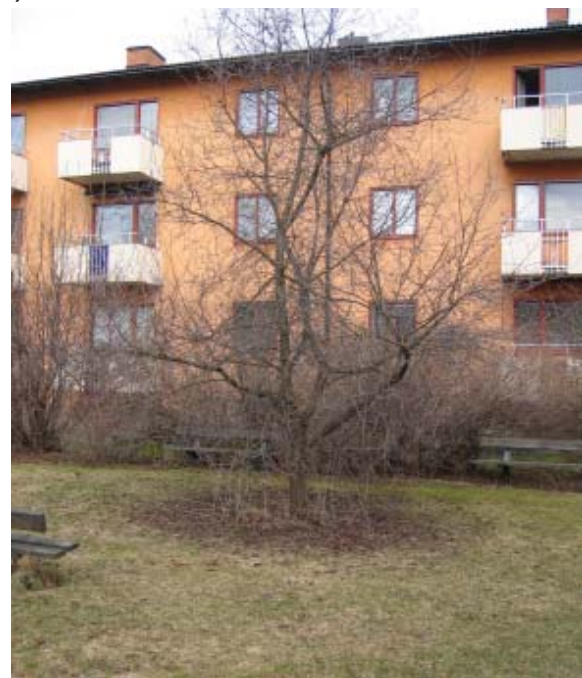
Bild 95. Braskuddens uteplats år 2005, buskarna är förvuxna och körsbärsträdet är i dålig kondition.

Några av utplatserna är värda speciella omnämmanden:

-Braskudden A: Då denna uteplats ursprungligen var utrustad med flera lekredskap och därför ganska stor, finns ett alternativ att den vid en renovering kan omgestaltas och göras mindre, för att göra den till en mer ombonad och nära sittplats. Förslagsvis tar man upp den cirkelform som förekommer på så många andra gårdar inom Brickbandet. Anslutning mot huset med adress Riksbyvägen görs som grusgång.

Ett andra alternativ är att man återupptar lekfunktionen inom Brickbandet. Då är denna plats p.g.a sitt ursprung ett av förstahandsvalen för nyanläggning av lekplats. Ursprungsformen hos platsen kan då med fördel återupptas.

I båda fallen bör en anslutning mot Galonvägen skapas eftersom en stig finns där idag och en gångväg fanns där ursprungligen. Som material på gången läggs kalkstensplattor. Plattgången får bygga vidare på den ursprungliga gångväg som leder från gårdens tork- och piskplatser till den, före detta, uteplatsen.

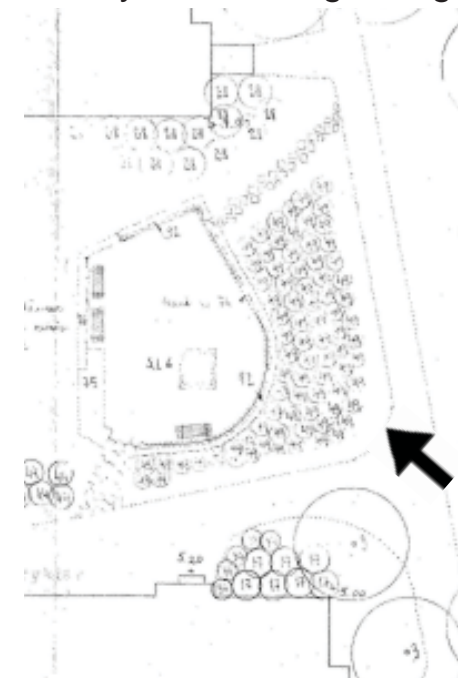
Bild 96. Täckets uteplats, del av ursprunglig planteringsplan. Pilen visar varifrån bild 95 är tagen.

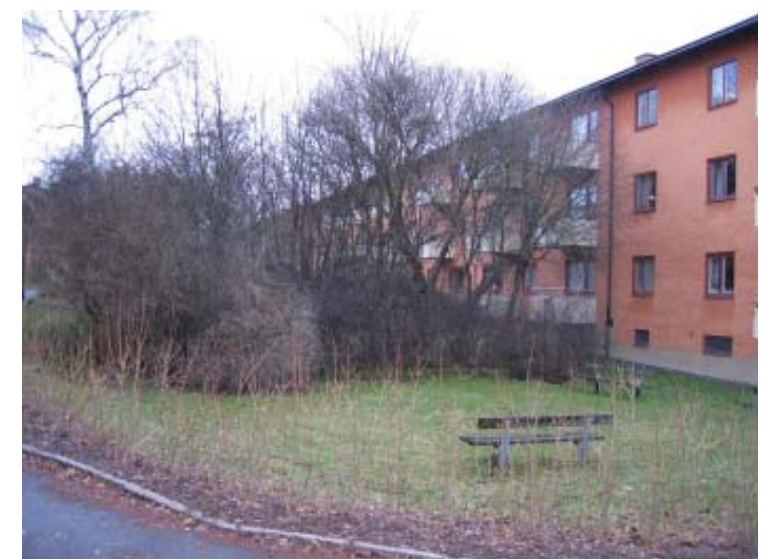
Bild 97. Täckets uteplats år 2005.

mot gårdens buskiga del. Muren och inramningen finns fortfarande kvar och gör därför renoveringen intressant. Det stora parti dagrosor (*Rosa glauca*) som ursprungligen fanns mot HSB-husen behöver inte storleks- eller artmässigt återskapas till fullo för att uteplatsen skall lyftas. Som alternativ kan istället en bred, inramande häck av friväxande karaktär planteras, vilken i så fall skall följa uteplatsens ursprungliga bågform och markera denna. Enligt ursprungsförslaget fanns en perennrabatt innanför buskplanteringen och detta initiativ kan med fördel tas upp igen. Karaktären i buskpartiet/häcken ska vara friväxande och blommande, ej över 1.5 meters höjd med en ganska fin och tät grenarkitektur. Dagros är förstahandsval, men taggigheten kräver andra alternativ, dels för att bostadsrättsföreningen vill hålla nere antalet taggiga buskar i området, och dels för att förenkla skötseln. Tänkbara alternativa arter/sorter är då: smultronschersmin (*Philadelphus 'Mont Blanc'*) eller slån, men då krävs att man vidtar åtgärder för att begränsa slånets aggressiva rotutveckling och förmåga att skjuta rotskott. Vill man, så är det möjligt att minska ned ytans format en aning, viktigt är dock att bågformen mot HSB-husen behålls. Den nyligen planterade häcken som här följer gångvägen bör i vid en restaurering tas bort, samtidigt som gårdens buskage röjs ur närmast

uteplatsen för att göra den luftigare och mer inbjudande. Restaurering av denna uteplats skulle vara mycket positivt för gården. -Väggbonaden: Väggbonadens uteplats finns inte idag då den enbart består av en stig och en parksoffa vilken vänder ryggen mot gården. Ursprungligen var uteplatsen förhållandevis stor och innehöll ett flertal lekredskap. Beslutar man att återta lekfunktionen hos platsen bör ursprungets utformning ha företräde. Om en restaurering sker utan att lekredskap återinförs, kommer uteplatsens ursprungligen föreslagna yta att vara onödigt stor för sitt ändamål. Jag föreslår att man i så fall anlägger en uteplats som är mindre än ursprunget. I huvudsak tre alternativ till utformning är tänkbara:

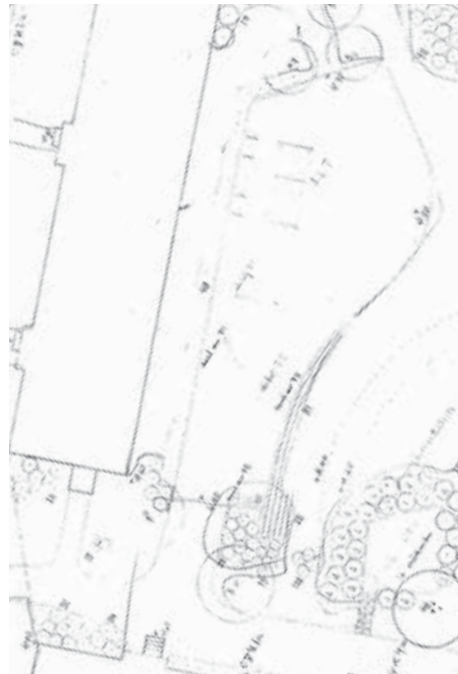
Bild 98. Väggbonadens uteplats, del av ursprunglig planeringsplan.

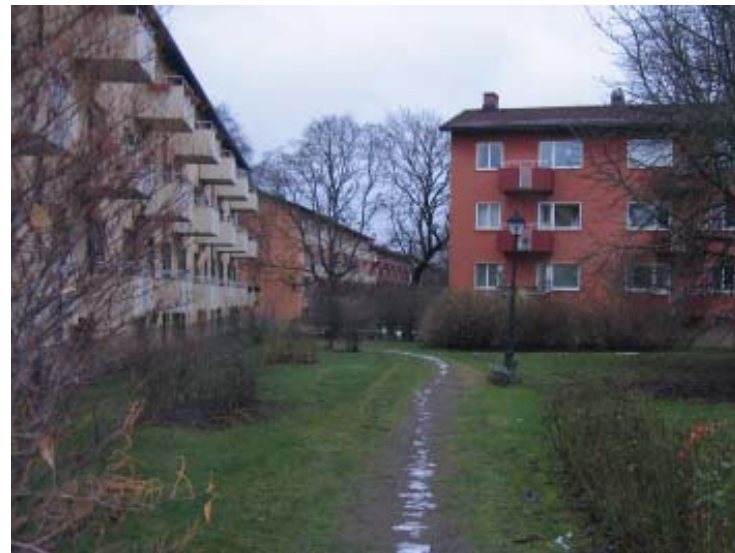
Bild 99. Väggbonadens uteplats år 2005. Av den ursprungligen ganska stora ytan återstår idag bara en gångstig.

Alternativ ett är en cirkelrund plats som tar upp temat från Brickbandets övriga cirkelrunda uteplatser.

Alternativ två är en oval plats som tillvaratar rörelsen som finns i dagens stig och utsträcktheten som fanns i den gamla ytan. Den utformas i linje med de cirkelrunda platserna vad gäller val av växttyper, deras inbördes placering, samt markbeläggningen.

Som tredje alternativ kan man göra en förminskad variant på ursprunget där man helt enkelt krymper ned dess format. Utförandet i växtmaterial

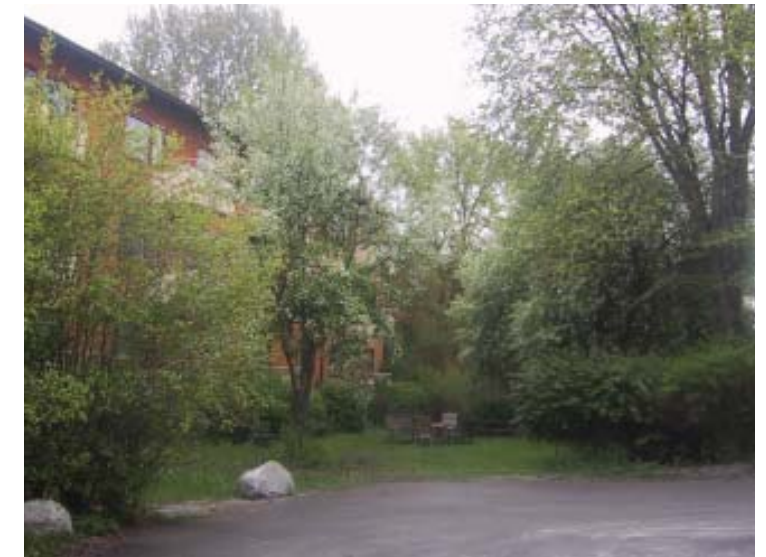
Bild 101. Bordlöparens uteplats år 2005. Den är idag en lummig plats. Men gräset som idag täcker dess golv gör den ovala formen otydlig.

-Bordlöparen: Bordlöparens ovala plats är speciell på så vis att den är anlagd senare än de övriga uteplatserna. Detaljritningar och arbetsbeskrivningar finns bevarade och de är daterade 1950. En restaurering enligt detta förslag skulle kunna vara aktuellt i samband med att platsens åldersförsvagade häggar byts ut vilket troligen bör ske inom en 5-årsperiod.

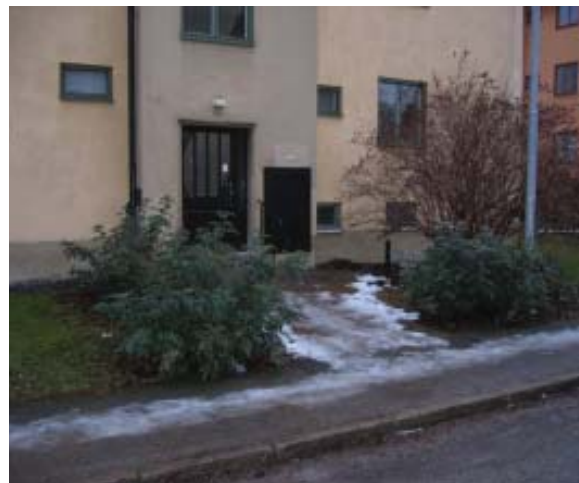
Bild 105. Exempel på entréerna vid Galonvägen 25-31 år 2005.

Exempel finns på Galonvägen nr: 25-31 där denna åtgärd gjorts. Man har tänkt på att stämma av stenens kulör mot husens fasader, men färgen och stenarnas små dimensioner gör att entréerna känns som en betydligt

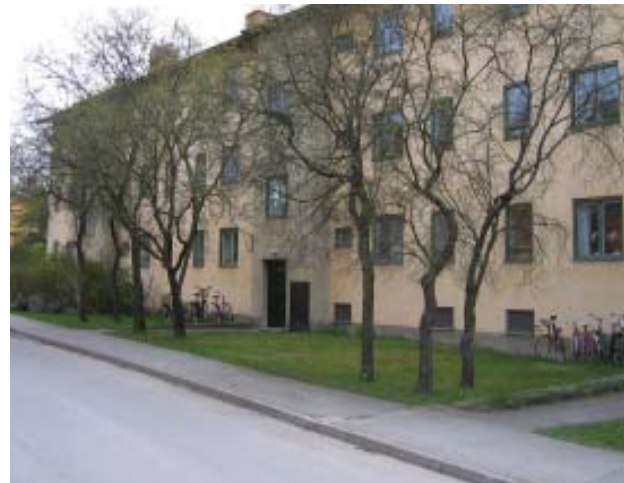
Bild 106. Entréerna vid Dukvägen 39-47, år 2005.

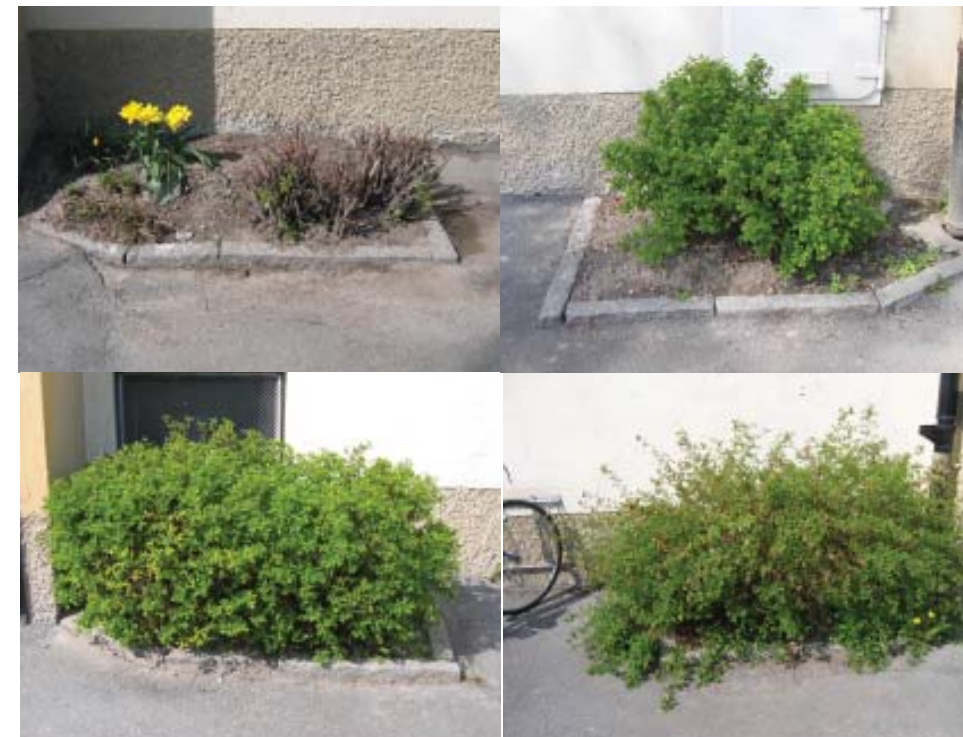
Bild 107- 110. Varierande skötselnivå på entréplanteringarna vid Riksbyvägen 2-6, Braskud-den.

Varje planteringsyta bör ha en typ av växt och varje enskild entré bör markeras med samma växttyp på vardera sidan. Är det väl motiverat kan avsteg från ursprungsplanen göras, men man bör ta hänsyn till ursprungsförslagets återhållsamhet i växtvalet samt göra ett enhetligt val. Variation i växtval för att skilja ut olika entréer kan tillåtas men för att värna om gårdarnas ursprungliga uttryck är det viktigt att den urskiljande karaktären inte är för iögonenfallande, såsom stark blomning, här måste subtilare egenskaper väljas och strävan mot ett enhetligt uttryck göras.

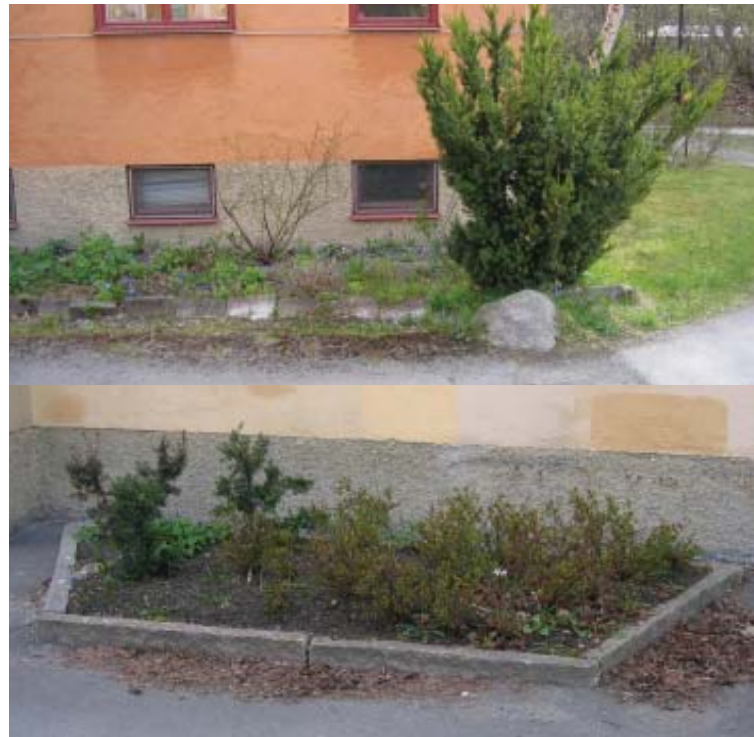
Barrväxter är ursprungligen främmande inom området, med undantag från Sävenbom (*Juniperus sabina*) som förekom på två gårdar. Barrväxter bör därför inte förekomma alls vid entréerna. De idegranar som nu finns planterade inom Brickbandet bör av den anledningen tas bort. De är av sorten *Taxus x media 'Hicksii'* som utvecklar mycket stora och vida exemplar. Därför bör de tas bort även av storleksmässiga skäl eftersom

Bild 111. Ovan en några år gammal *Taxus x media 'Hicksii'*.

Bild 112. Nedan Entréplantering vid Drottningholmsvägen 380.

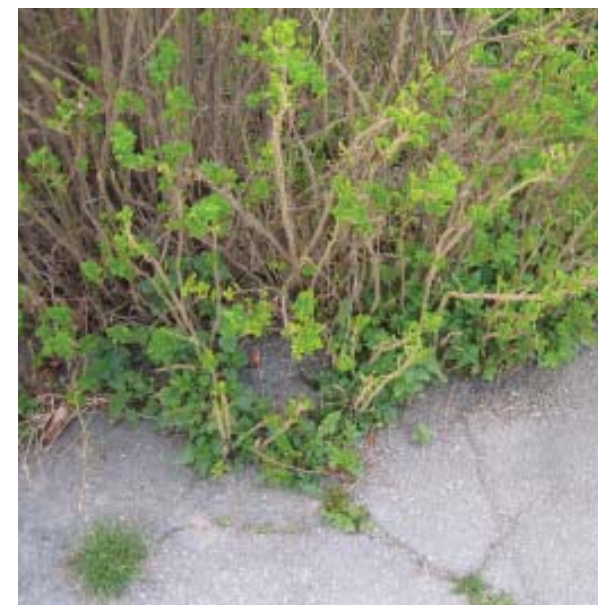
Några av gång- och cykelvägarna uppvisar ålderskrämpor och asfalten spricker upp, vidare finns några platser där skott från eftersatt buskvegetation börjat bryta upp gångvägar, exempelvis kring gaveln vid Galonvägen 41. Borttagning av gångvägarnas asfalt har påbörjats på Bordlöparen, det nya materialet är grus.

Bild 113. Vresros som bryter genom asfalt, Galonvägen 41

- Vid val av grustyp krävs noggrannhet i valet av fraktion och typ så att exempelvis inte stenkross används eftersom det är ett modernare material. *Prioritet 1.*
- Avlägsna asfalten från gångvägar och entréer och ersätt den med grus. Åtgärden är inte avgörande för hur gårdarna upplevs. Tid och pengar kan spenderas på viktigare saker innan. *Prioritet 3.*

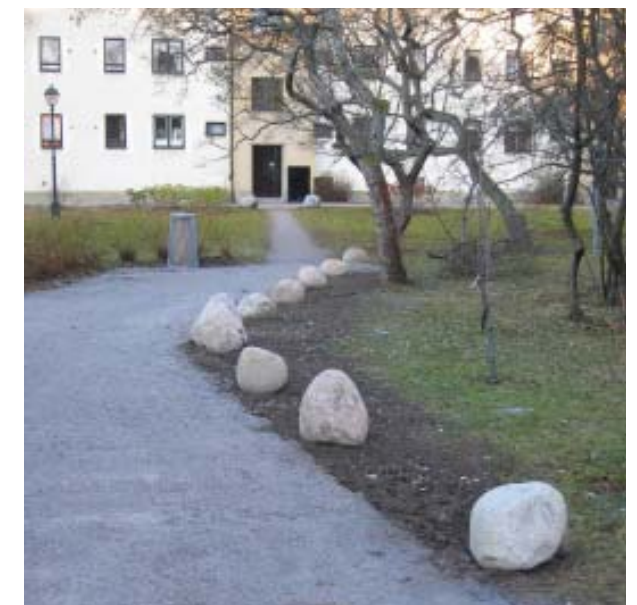
Bild 114. Gångväg som nyligen fått asfaltsläggningen ersatt med grus, Braskudden.

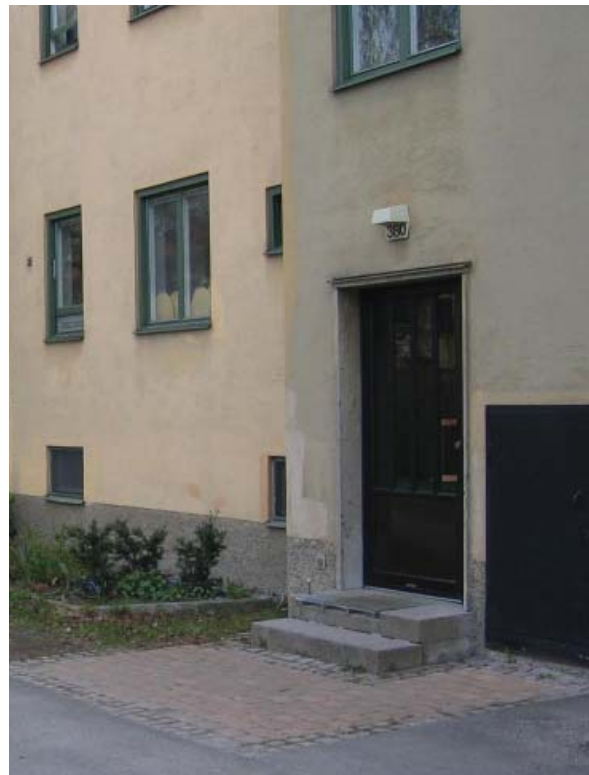
modernare produkt. Framför Drottningholmsvägen 380 och 382 har också små stenlagda "dörrmattor" skapats ganska nyligen.

Bild 115. Nyligen anlagd entréyta av marksten framför Drottningholmsvägen 380.

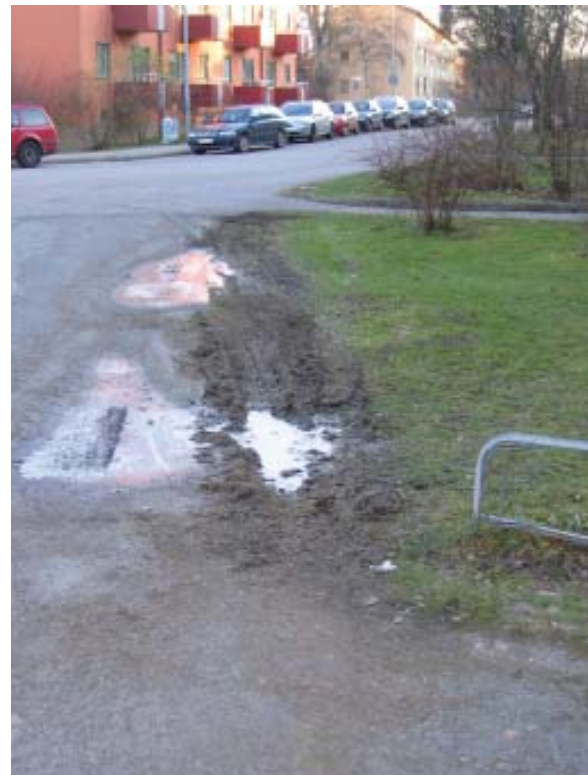
Bild 116. Hjulspår i gräsyta, Dukvägen.

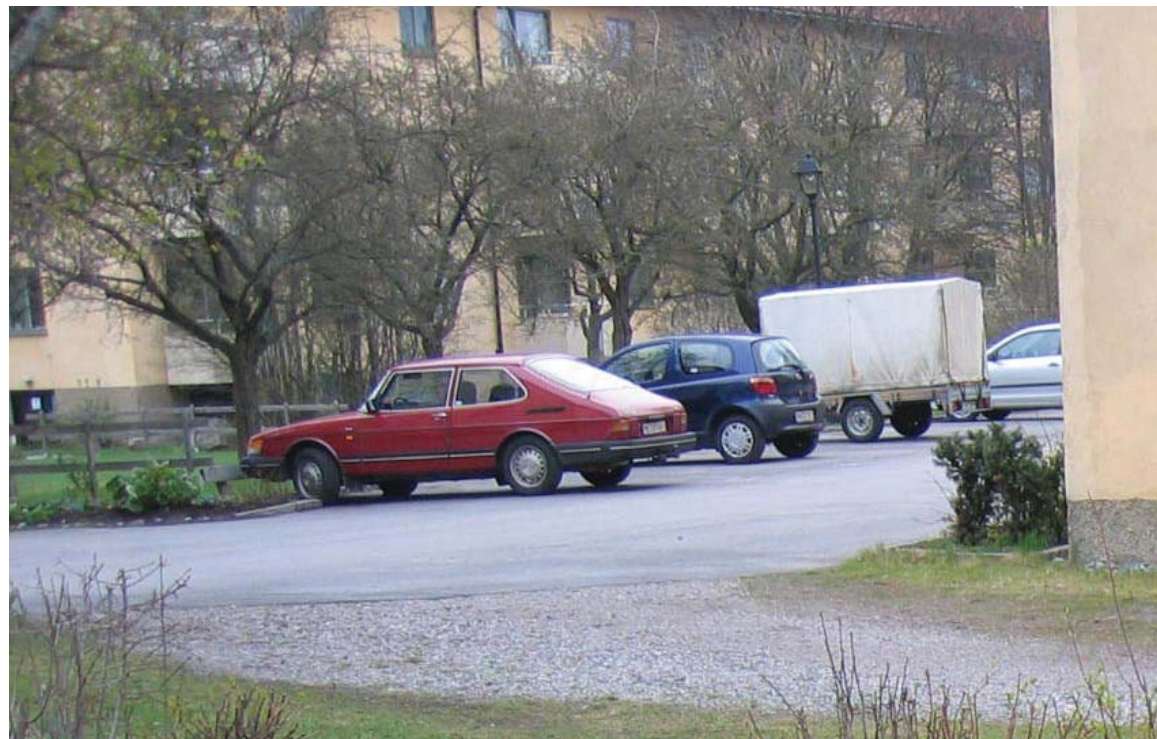
Det förslag för parkeringsplatser som togs fram under 1960-talet var tämligen okänsligt och känns som en "ingenjörprodukt" där funktion har gått före form. Gatumiljöerna i sig lämnade litet utrymme för formskön gestaltning och parkeringarna besitter därför inga gestaltningsmässiga värden som är särskilt viktiga att värna om, förutom de rönnar och praktrönnar som finns som gatuträd, och som ger Galonvägen, Stramaljvägen och Dukvägen en närmare och mer ombonad karaktär. Gatuträden är idag av varierande kondition, från friska, kraftfulla exemplar till döende. Flera tillhör parkeringsplatsernas ursprungsmaterial och några är tämligen nyplanterade. När träden blivit dåliga bör de ersättas för att gatumiljöernas goda skala ska behållas. Dåliga träd bör dock inte ersättas omgående efter att de tagits bort. Bättre är att vänta till dess att gatumiljön uppnått en slags bristningspunkt i hur den upplevs, för att

Bild 118. Braskuddens parkering år 2005.

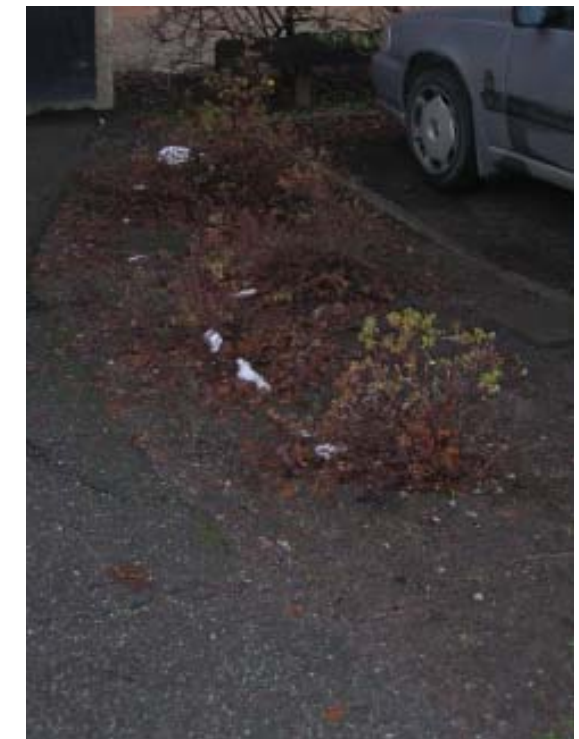
Bild 120. Dåligt utvecklade Spiraea japonica vid entré i gatumiljö.

`*Grandiflorum*'), spärrgrenigt oxbär (*Cotoneaster divaricatus*), spiraeor (*Spiraea sp.*) och ölandstok. Doftschersmin skall t.ex. inte klippas hårt som häck och är således inget bra val som häckväxt på ett begränsat utrymme. Spärrgrenigt oxbär är heller inget gott val där de placerats mot fasaderna, de är för glesa och spretiga i sitt växtsätt och ger ett risigt intryck. De är också för höga för platserna de sitter på och växer bitvis upp framför och skymmer bottenvåningens fönster.

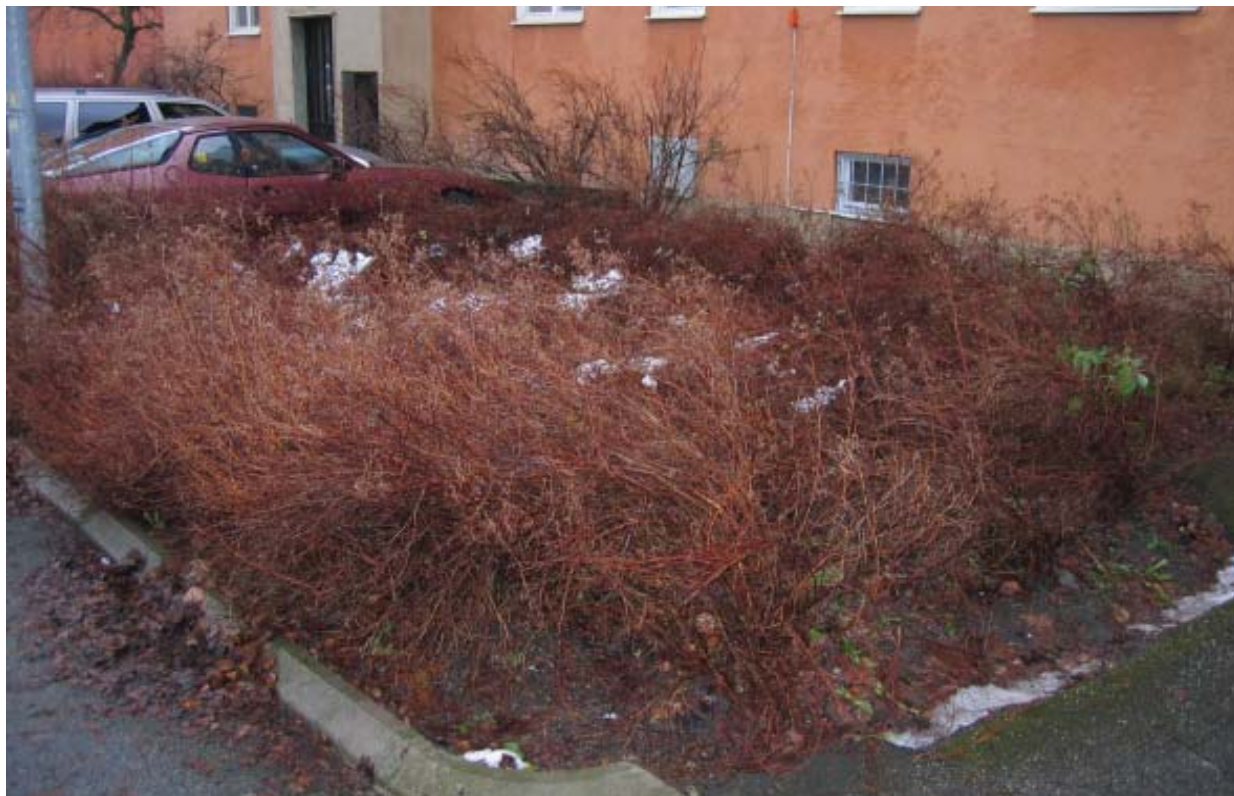
Bild 121. Stor yta med ölandstok i gatumiljö, skulle kunna ersättas med gräs och enstaka grupp med buskar

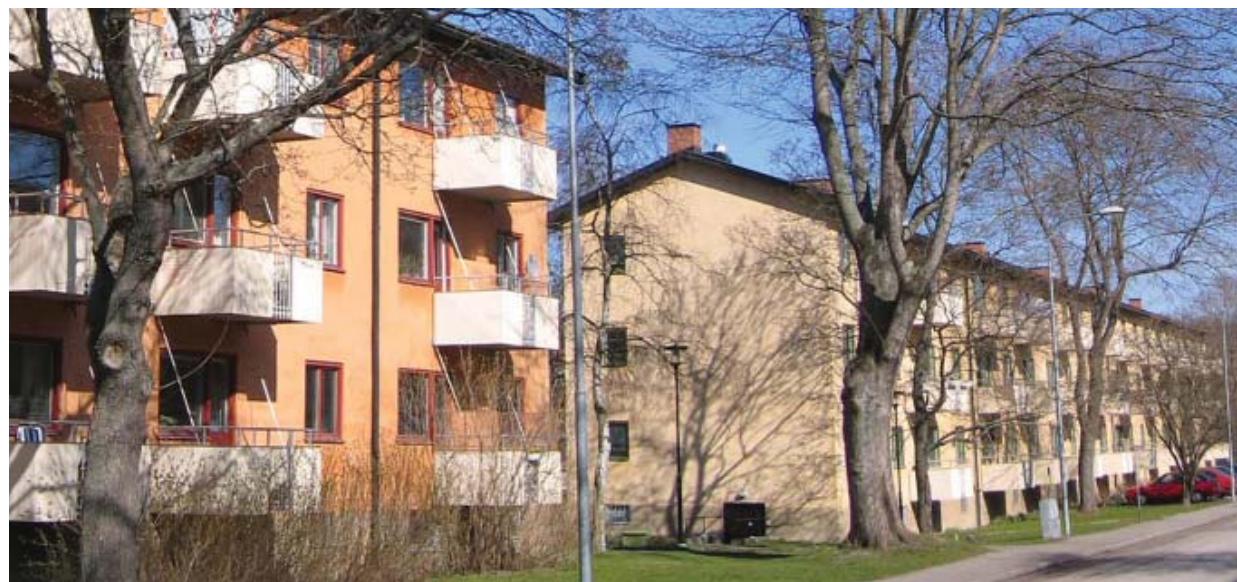
Bild 124. Gatumiljö utmed Dukvägen, år 2005.

- Återplantering av buskar bör ske. *Prioritet 2.*
Detta görs för att mjuka upp intrycket av husfasaderna. Buskarna ska vara av friväxande blommande typ och omtanke ska finnas i, förutom växternas uttryck, även höjd och storlek.

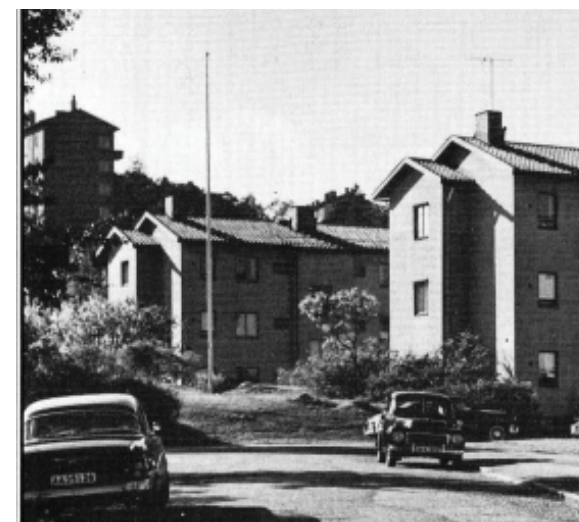
Bild 125. Gatumiljöbild 1960, visar en ganska öppen gravkulle vid Braskudden.

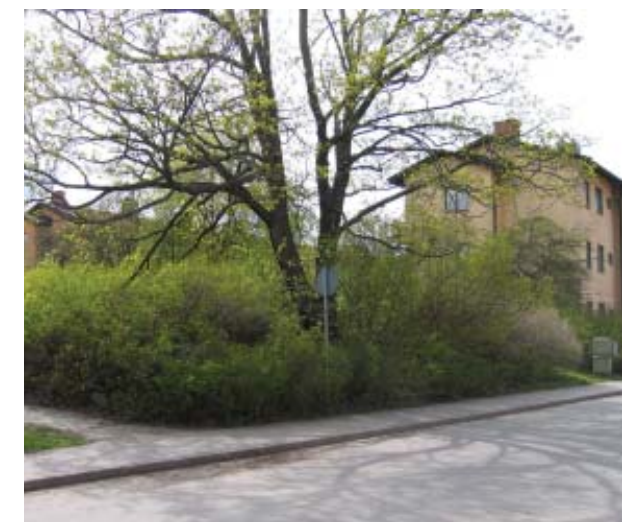
Bild 126. År 2005 är samma gravkulle täckt med buskrosor.

- Visa det kulturarv gravkullarna utgör genom att ta bort all buskvegetation *Prioritet 2.*
Förhindra att de ånyo växer igen med buskar och träd.

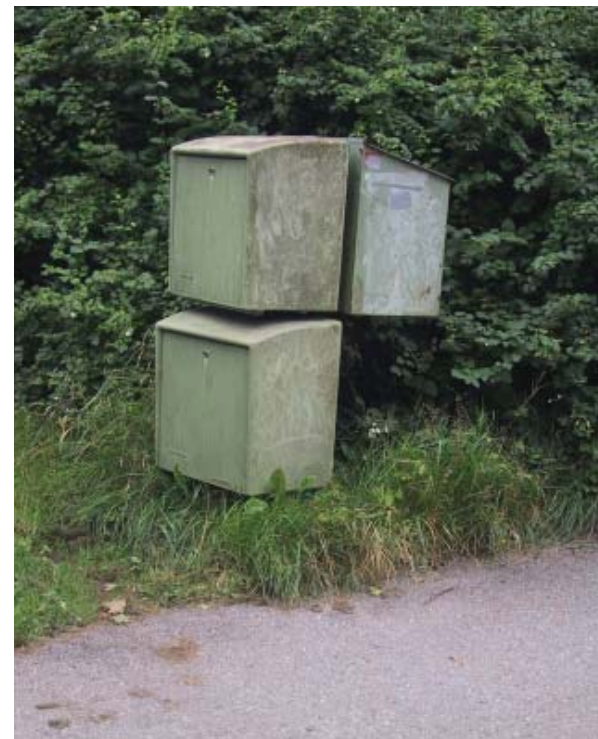
Några gamla postlådor finns exempelvis i buskaget 19B vid Dukvägen.

Bild 128. Gamla postlådor i funkisdesign. De bör omhändertas.

- Bevara och underhåll gammal utrustning så att de kan finnas kvar och skänka sina kunskapsvärde, eller anekdotvärden, till Brickbandet. *Prioritet 1*
- Utrustningen får inte förfalla. Vandaliseras utrustningsdetaljer såsom soffor och liknande är det bättre att ta bort dem än att trasiga/förstörda exemplar finns synliga. *Prioritet 1*
- Vid ersättning av utrustningsdetaljer inom området bör omsorg visas vid valet av de specifika föremålen. Föremålen bör ha ett formspråk som är antingen funktionalistiskt eller modernt eller båda delarna. Valen ska bidra till att upprätthålla en enhetlig karaktär inom Brickbandet. *Prioritet 1*.

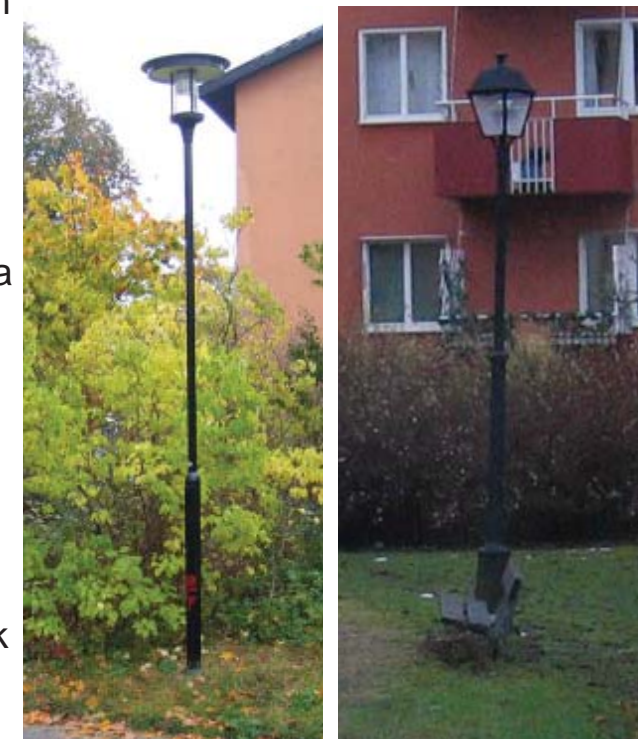
Brickbandets ursprungliga belysningsarmaturer är utbytta och två typer av belysningsstolpar förekommer på gårdarna, en variant på Brickbandets mark och en annan på den mark som förvaltas av Stockholms stad.

Bild 129-130. De två typerna av belysningsstolpar som förekommer på Brickbandets gårdar.

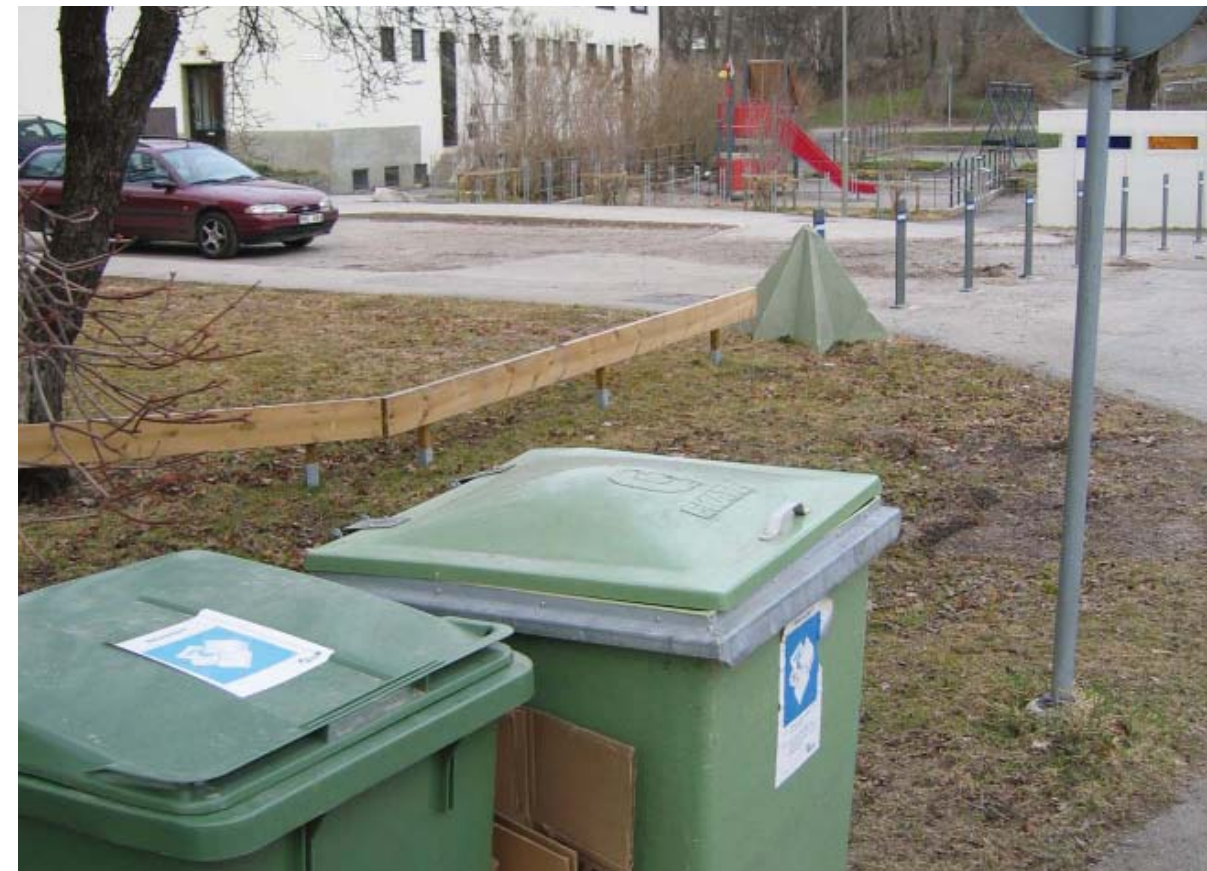
Bild 131. Stort antal olika material i korsningen mellan Dukvägen och Galonvägen. Före-elsen bör åtgärdas för att ge platsen harmoni.

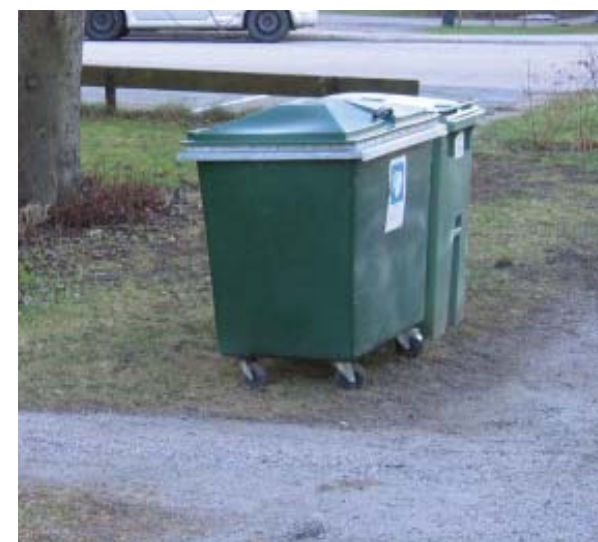
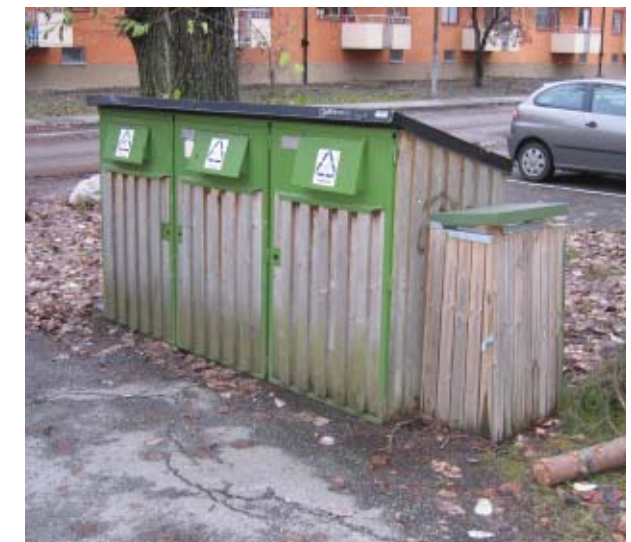
Områdets soptunnor saknar står idag mycket löst utplacerade i anslutning till gångvägar eller gator. De är inte kopplade till någon struktur. Om särskilda ytor skapades för dem skulle det kunna bli en vinst för den omgivande miljön.

Bild 132 -133. Olika typer av soptunnor, typen i bilden till vänster ger ett mycket gediget intryck.

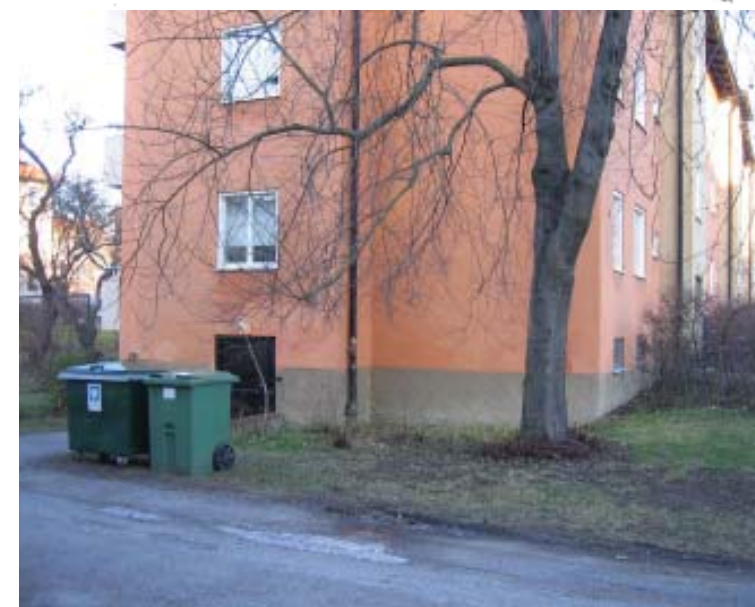
Bild 1324 Ovan: skiss till förslag för soptunneplats vid Braskudden, mot Dukvägen.

Bild 135. Nedan: Platsen som den ser ut idag.
