BRICKBANDETS UTEMILJÖER

VÅRDPLAN 2006

Brickbandets Utemiljöer
Vårdplan 2006

Eng. titel:
The Outdoor Space of Brickbandet
Management Plan 2006

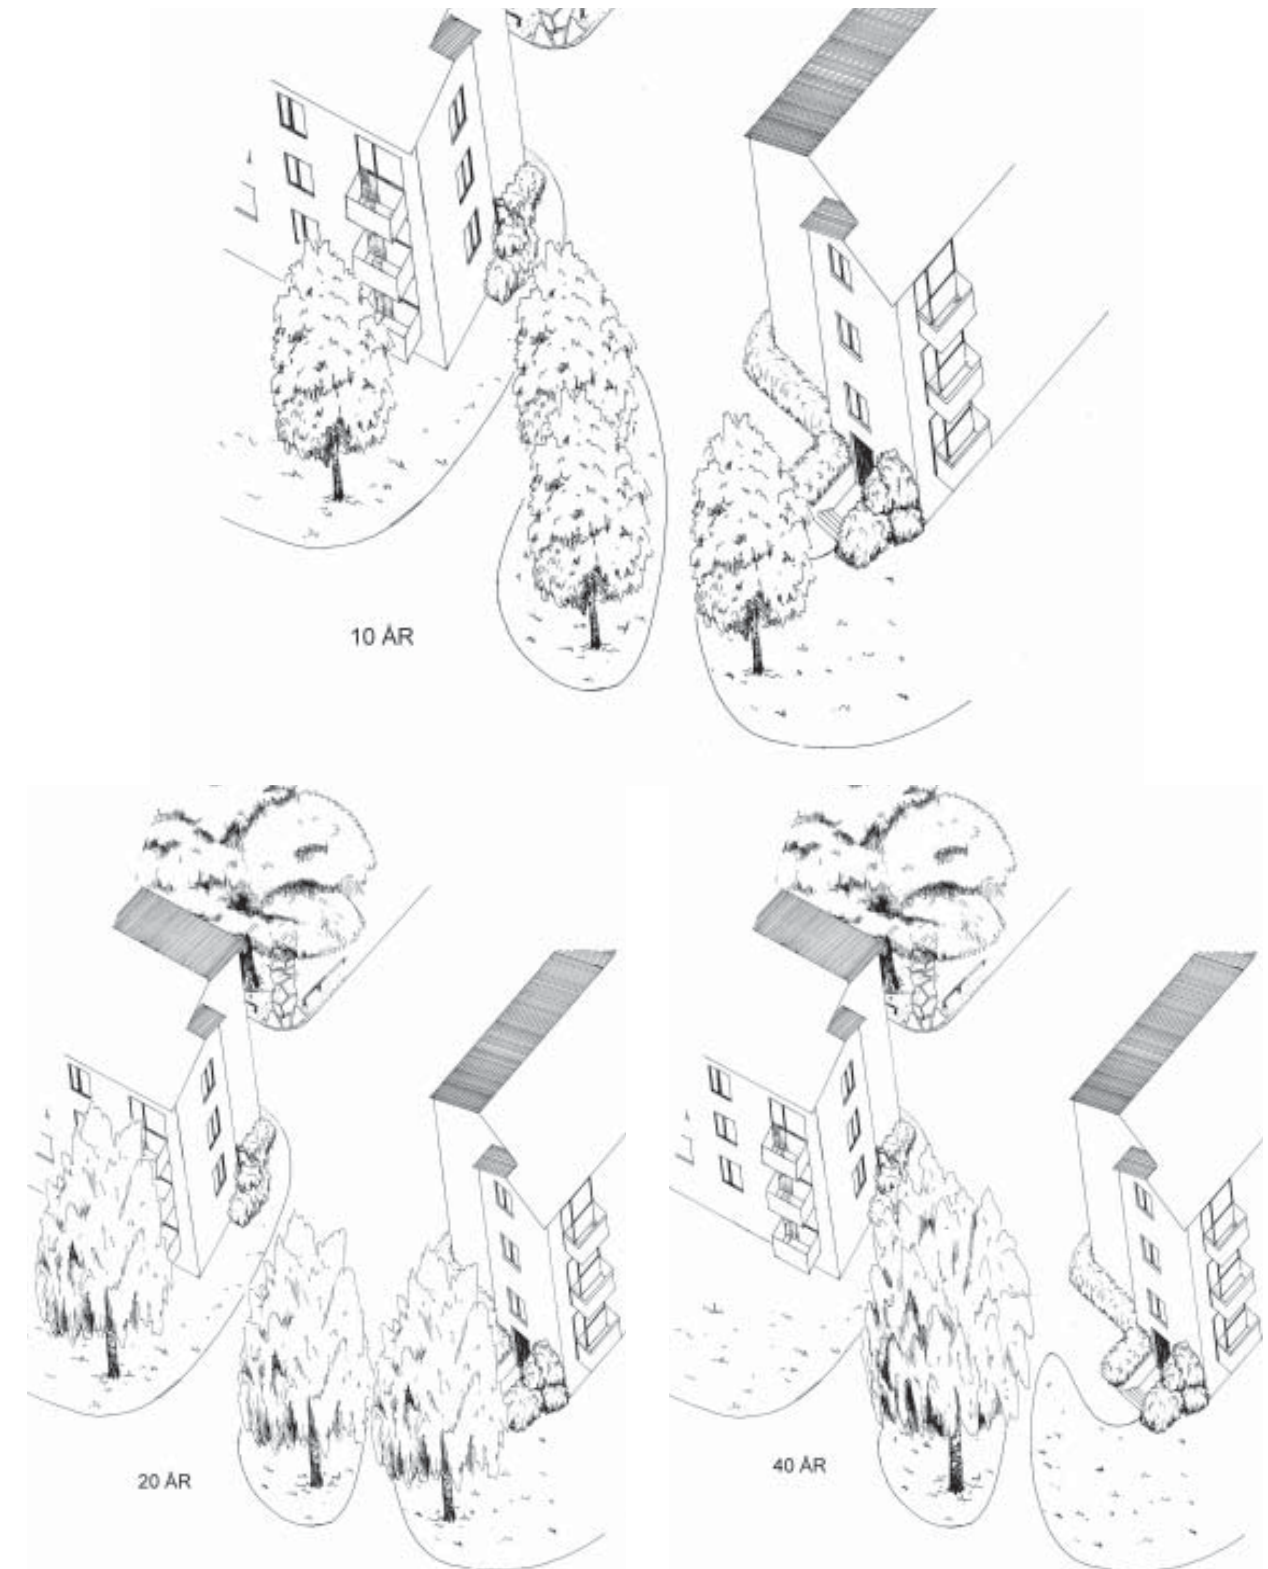
Bild 141- 142. Förslag till omgestaltning av Braskuddens entré mot Brommaplan. Föreslaget trädslag är björk. Bilderna visar hur träden gallras bort efter tilltagen storlek. Årtalen i bilderna anger ungefärlig tidpunkt efter plantering.
