2019:6

## Beslutsstöd för att finna diken och bedöma behov av dikesrensning

Elias Hannus

*Decision support system for finding ditches and evaluate the need for ditch network maintenance*

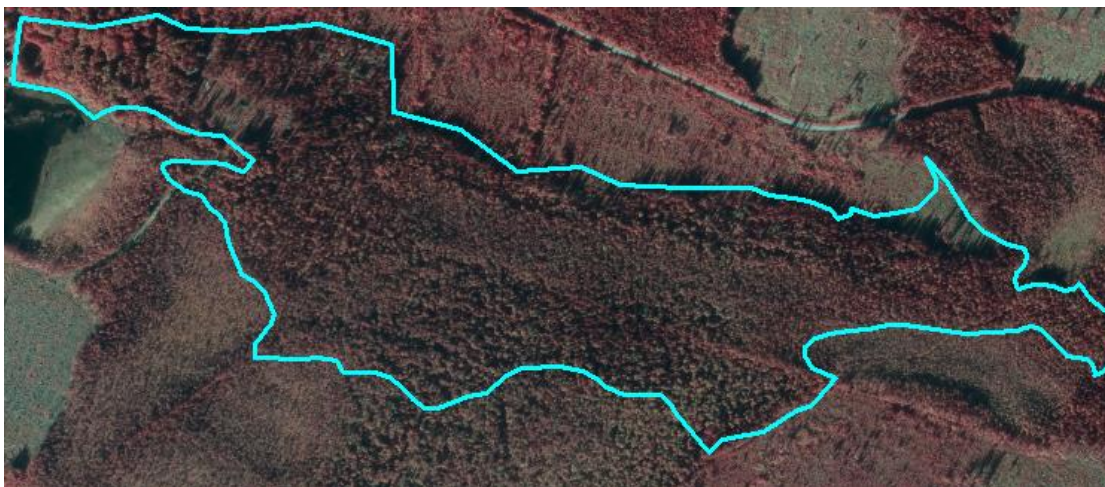
**Figur 2.** På ortofotot syns det väl hur vegetationen skiljer sig längs med dikena.

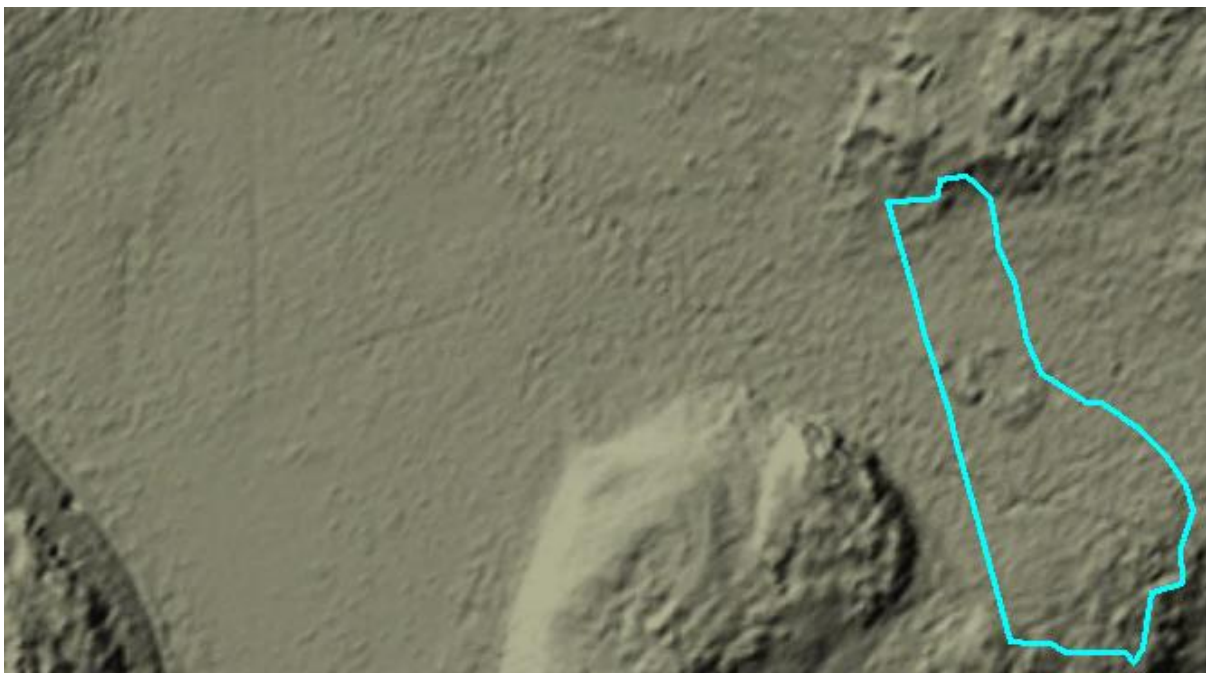
**Figur 3.** I höjdmodellen syns två diffusa linjer som kan vara diken och det bedömdes som MDF. Detta förstärks av strukturerna vänster i bild som visar att dikning utförts i området. Vid fältbesök kunde det dock konstateras vara en bäck.

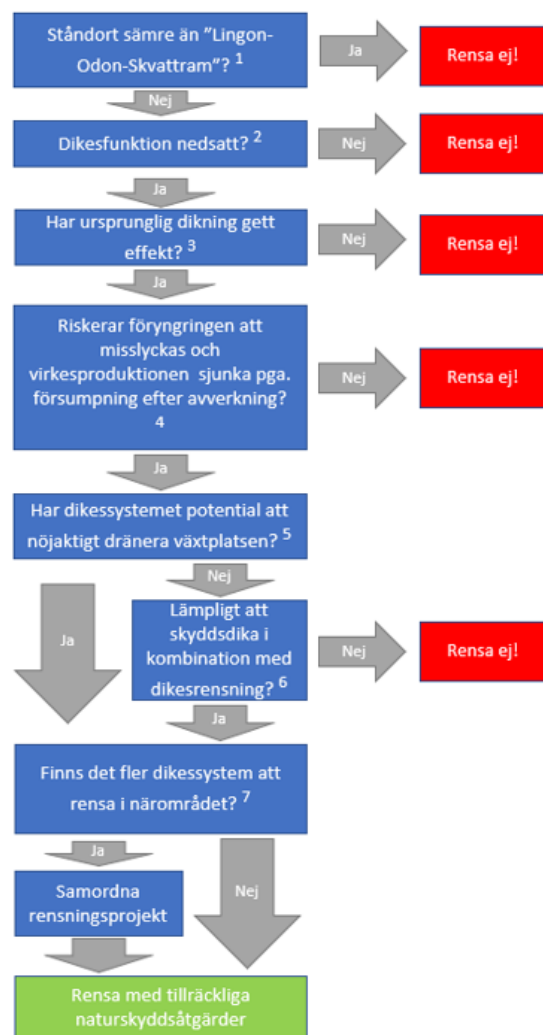
**Figur 5.** Schema för beslut om dikesrensning som vägleder användaren genom frågor som hanterar miljörisker och lönsamheten av dikesrensning. Fotnoterna i schemat hänvisar till kompletterande information som finns i bilagor.

De avvägningar och bedömningar som gjordes under fältarbetet har sammanfattats i ett schema (Figur 5) som innehåller de faktorer och frågeställningar som bör beaktas vid beslutet om det från miljö- och lönsamhetssynpunkter är försvarbart att dikesrensa. Schemat består av två delar. Den första berör frågor om miljöeffekter och andra delen lönsamhetsaspekten av dikesrensning. Fullständigt beslutstöd ligger bland bilagor med viktiga indikatorer som fältpersonal bör uppmärksamma och som kompletterar schemat.

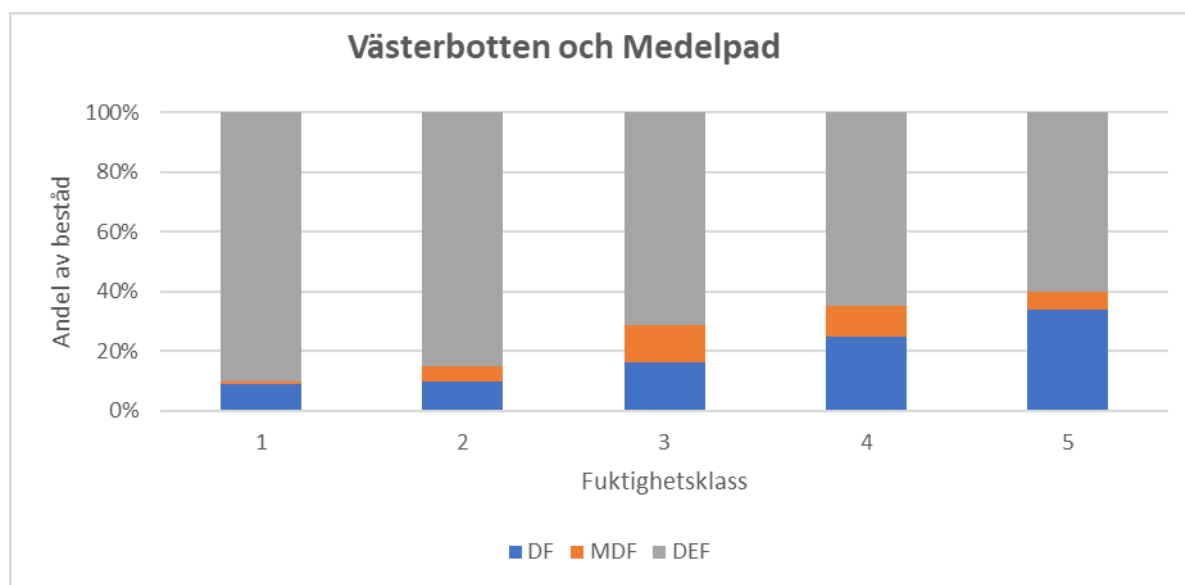
**Figur 6.** Andel av bildtolkade bestånd i Västerbotten och Medelpad som bedömts innehålla diken (DF), möjliga diken (MDF) och inga diken (DEF). Fuktighetsklasserna 1–5 motsvarar 0–20, 21–40, 41–60, 61–80 respektive 81–100 % täckning av KROM-kartan.

Totalt bildtolkades 400 bestånd, varav 72 (18 %) bedömdes innehålla diken. Förekomsten av diken ökade med andelen täckning av KROM och fuktighetsklass 5 innehöll flest (34 %) dikade bestånd (Figur 6). Av de funna dikena (72 st) fanns 63 % i fuktighetsklass 5 och 4. SCA:s beståndsregister innehöll 21 % av de funna dikena.

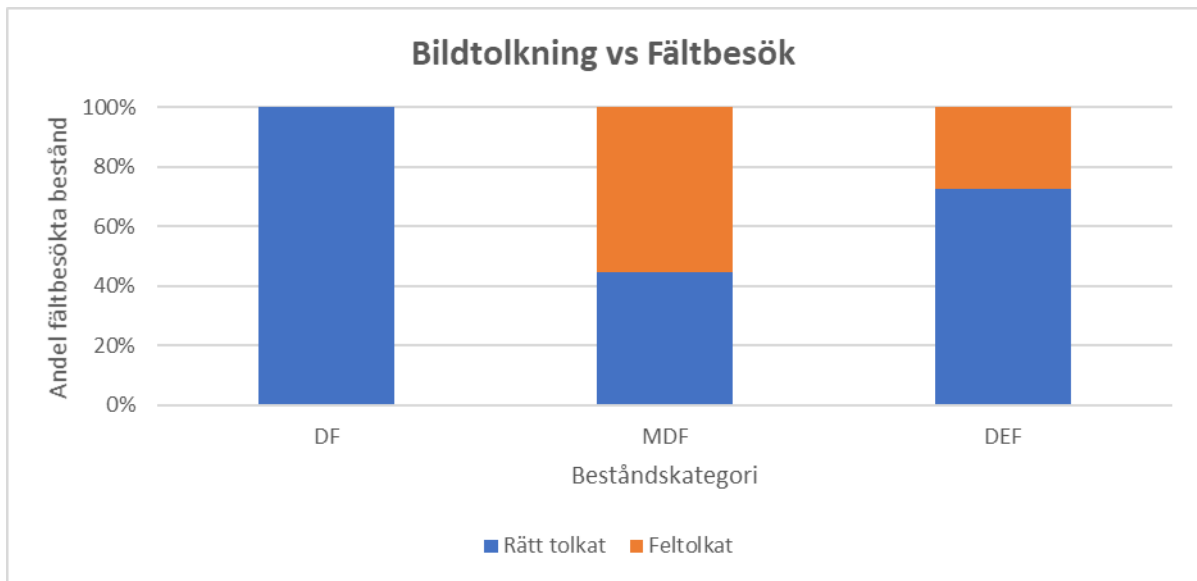
**Figur 7.** Bildtolkningen av höjdmodellen verifierades genom fältbesök vilket visade att många diken inte syns i höjdmodellen.

Alla slumpade bestånd som var klassade ”DF” i bildtolkningen visade sig också innehålla diken när de besöktes i fält (Figur 7). Bland bestånd klassade som ”MDF” innehöll fyra av nio (44%) bestånden diken och i klassen ”DEF” innehöll tre av de elva bestånden diken (27 %).
