Detektor på skördare för utsortering av träd med metallskrot

*Detection of metal objects in trees during processing in harvesting
heads*

Arbetsrapport 284 2010
Examensarbete 30hp D
Jägmästarprogrammet

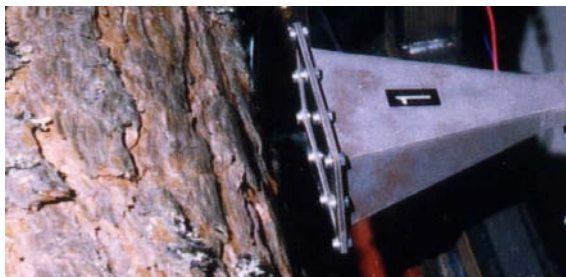
Figur 1. Testbild på en mikrovågssensor. (Eskelinen 2008, pers.med.)

Figure 1. A test picture of a microwave sensor.

Eskelinen (2007 pers.med.) hävdar i en intervju att det är teoretiskt möjligt att detektera även metallskrot (till exempel splitter och kulor) i trädstammar med hjälp av mikrovågsteknik, men skördaraggregatets snabba inmatningshastighet, tidsåtgången för mikrovågornas färd genom stammen samt tiden som behövs där efter för att analysera de genomgångna/reflekterade mikrovågorna efter att trädet har gått igenom skördaraggregatet gör att själva analysen är i dagsläget svår att genomföra i praktiken. Analyseringsprocessen kräver en utbildad person och analyseringen av andelen genomgångna mikrovågor tar förmodligen så pass lång tid, att en tillräckligt snabb analysering i samband med avverkningsprocessen är svår att genomföra. Om mikrovågorna som är skickade med mikrovågssensorer träffar ett annat material i trädet eller ett ställe som har en annan dämpningsfaktor (som i vissa fall kan relateras till ämnets densitet) än materialet som de färdas i (till exempel en kvist), reflekteras och vrids dessa mikrovågor på olika sätt beroende på till exempel objektets position i trädet, ställning, storlek, mm. Eftersom det är omöjligt att bedöma metallskrotets storlek, position och ställning i ett träd i förväg är det också svårt att göra några bedömningar i förväg om mikrovågornas reflektion/genomgång när det gäller enstaka stockar om mikrovågorna träffar metallskrot. Att upprätta en enstaka tolkningsanvisning är därmed väldigt arbetskrävande (Eskelinen 2008, pers.med.). Om det fanns tillgängliga sensorer med tillräcklig mekanisk hållfasthet, skulle deras naturliga plats vara till exempel i samband med matarhjulens rörelsemekanism i skördaraggregatet, då åtminstone distansen från stammen vore konstant. Å andra sidan påverkar också trädets tjocklek analysen, som man på något sätt skulle vara tvungen att ta i beaktande vid analyseringen av slutresultatet. En faktor som skulle möjligtvis underlätta själva analyseringsprocessen är att trädets aktuella diameter fås löpande med hjälp av diametermätningen i skördaraggregatet. De mottagande och sändande sensorernas inbördes riktande orsakar ett extra problem, som skulle kräva en egen mekanism eller någon annan lösning som är mekaniskt pålitlig. Man måste också tänka på från hur många håll sensorerna skall kunna undersöka trädet, för att resultatet skulle vara pålitlig för hela

trädetets volym. Själva elektroniken måste vara i en miljö som håller ungefär en jämn temperatur (Eskelinen 2008, pers.med.). Det krävs vidare forskning för att kunna dra några säkrare slutsatser om möjligheterna att detektera ”metallskrot” i från trädstammar med hjälp av mikrovågor. Utifrån min utredning finns det ingen praktisk lösning för detta i dagsläget.

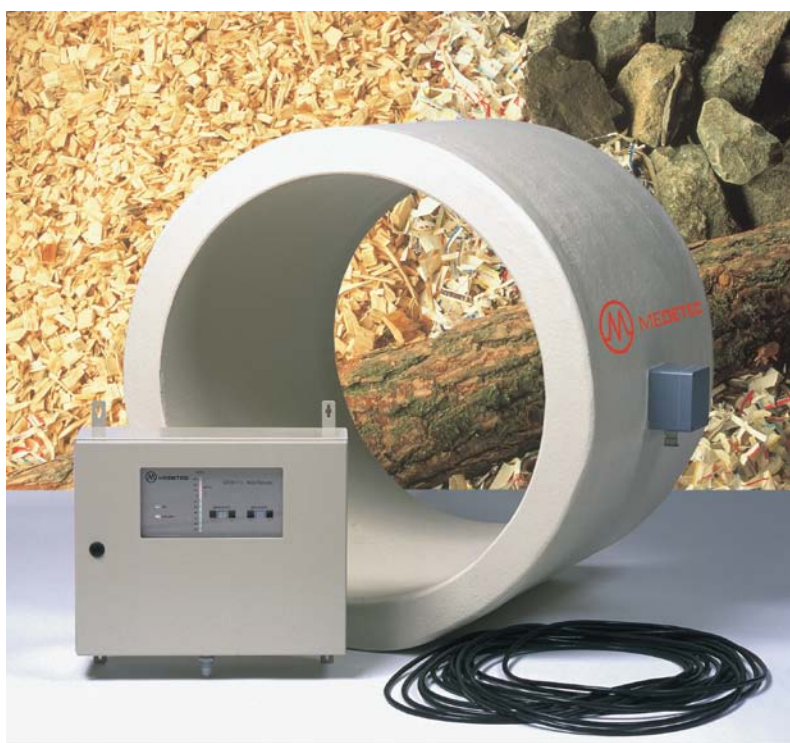
Figur 2. Metalldetektor QSDM 111 som består av elektronikenhet QSDM 111L, sökspole QSDM 110S och en signalkabel. (Anon., 2006c).

Figure 2. Metal detector QSDM 111 which consists of a unit of electronics QSDM 111L, searchpole QSDM 110S and a signal cable.

En av de modernaste metalldetektorerna som används i sågverk i dagsläget är metalldetektor QSDM 111 som är tillverkad av ABB Automation Products AB och som säljs av MeDetec AB (Figur 2). Med denna metalldetektor kan alla metaller detekteras (Anon., 2006c). Sågtimmer passerar genom metalldetektorns sökspole som har tre ingjutna lindningar, och är skärmad och glasfiberarmerad. Vid metallförekomst påverkas sökspolens magnetfält (Anon., 2006c). Metalldetektorn har två reläutgångar som normalt är aktiverade (Anon., 2006c). När metall upptäcks deaktiveras reläerna (Anon., 2006c). Reläernas kontakter kan anslutas för larmgivning, stoppimpuls till bandtransportör, signal till avskrapningsanordning, etc. (Anon., 2006c). Detta möjliggör en utsortering av stockar

som innehåller metallskrot. I gynnsamma fall kan metalldetektorns känslighet bli så hög att t.ex. en stålkula, vars diameter är 0,5 procent av sökspolens innerdiameter, kan detekteras (Anon., 2006c).

Metalldetektorns känslighet är dess förmåga att upptäcka små metallföremål. Känsligheten förbättras till exempel av liten sökspole, vibrationsfrihet i sökspolen, låg elektromagnetisk störnivå och stor metallfri zon (Anon., 2006c). En metallfri zon behövs i transportriktningen (Anon., 2006c). Trots att sökspolen är skärmd skall hänsyn tas till metallkonstruktioner i sökspolens närhet (Anon., 2006c). Stora metallföremål utanför sökspolen stör inte, om dessa inte rör sig i förhållande till sökspolen (Anon., 2006c). Glappkontakt mellan metallföremål kan ge kraftiga störningar (Anon., 2006c). Det är just kravet på den metallfria zonen som gör metalldetektorer arbetande med magnetiska metoder olämpliga att placera och använda i ett skördaraggregat, eftersom skördaraggregatet består till stor del av metall. Denna metall i skördaraggregatets konstruktion sänker kraftigt metalldetektorns känslighet och detta leder till dålig noggrannhet vid detektering. Även det faktum att det förekommer glappkontakter mellan metallföremål i ett skördaraggregat gör att det inte är lämpligt att använda dessa metalldetektorer för det avsedda ändamålet.
