# Alriksgårdens trädgård

## – en trädgårdshistorisk undersökning

Emilia Dahlqvist

Alnarp 2022

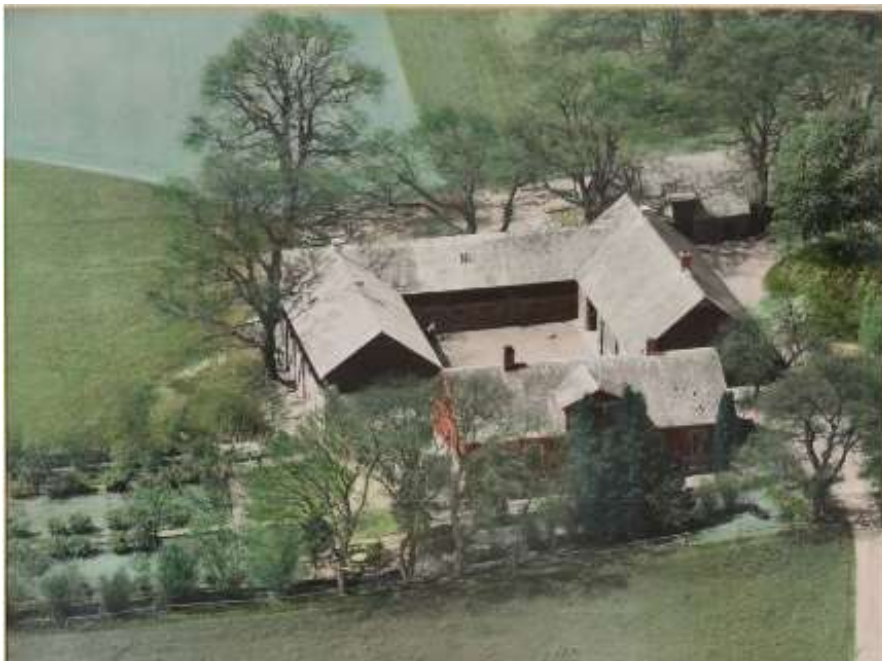
*Figur 7: Ett kolorerat flygfoto från 1940-talet (Kulturens museisamling).*

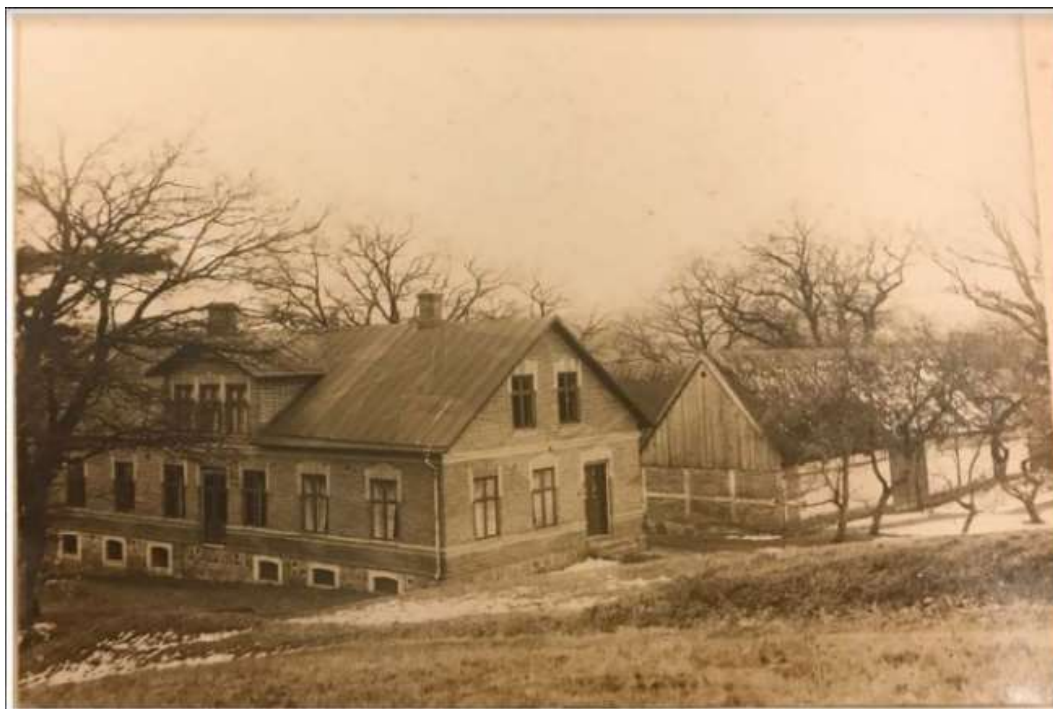
*Figur 14: Alriksgården 1910. Frukträderna syns till höger i bild, fyra stycken i rad (Kulturens arkiv).*

Norr om den trelängade ekonomibygnaden har det enligt häradskartan (figur 12) från 1910-15 legat en trädgård. Det stämmer väl överens med ett fotografi på Alriksgården från 1910 där en grupp träd står på platsen. I ett undantagskontrakt från 1911 (Kulturens arkiv) omnämns fruktträd mitt emot logelängan öster om logeporten. Där trädgården har legat går idag grusvägen och inga spår av den gamla trädgården syns. Däremot finns ett par av träden som syns på fotografiet från 1910 (figur 14) avbildade på en gåramålning från 30-talet (figur 15) och man kan anta att mellan 1910 och 1930 förlorade Alriksgården några av sina gamla fruktträd.

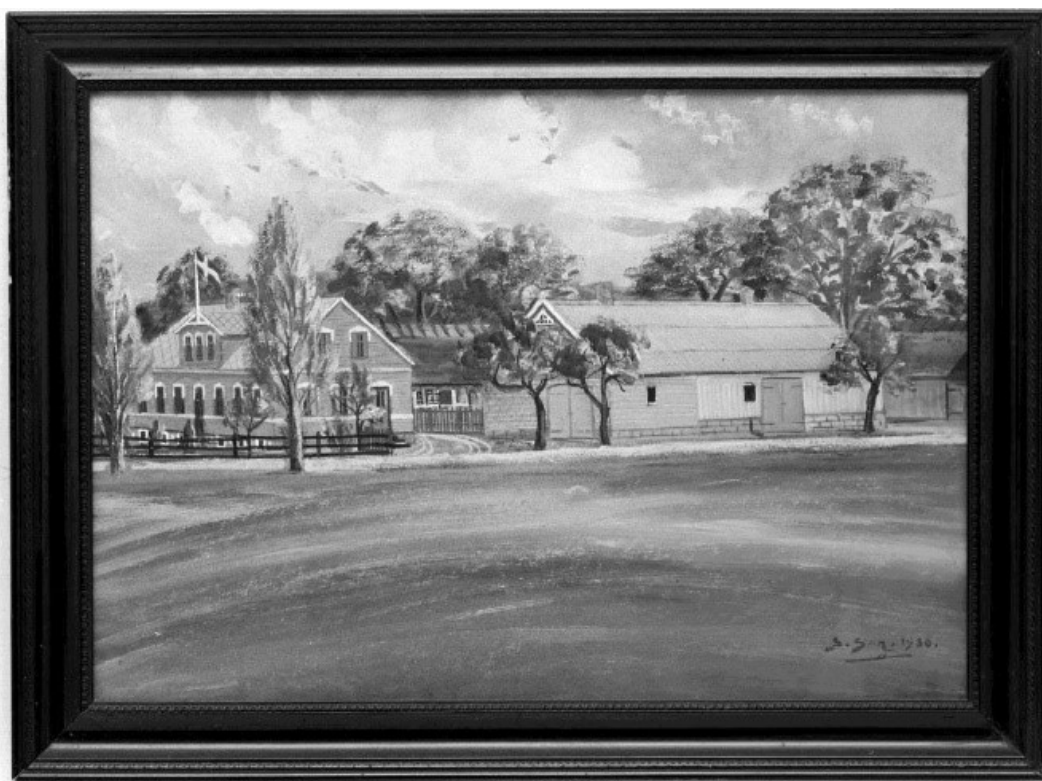
*Figur 15: Fotografi av gåramålning från 1930, här syns frukträderna i mitten och till höger i bild (Kulturens arkiv).*

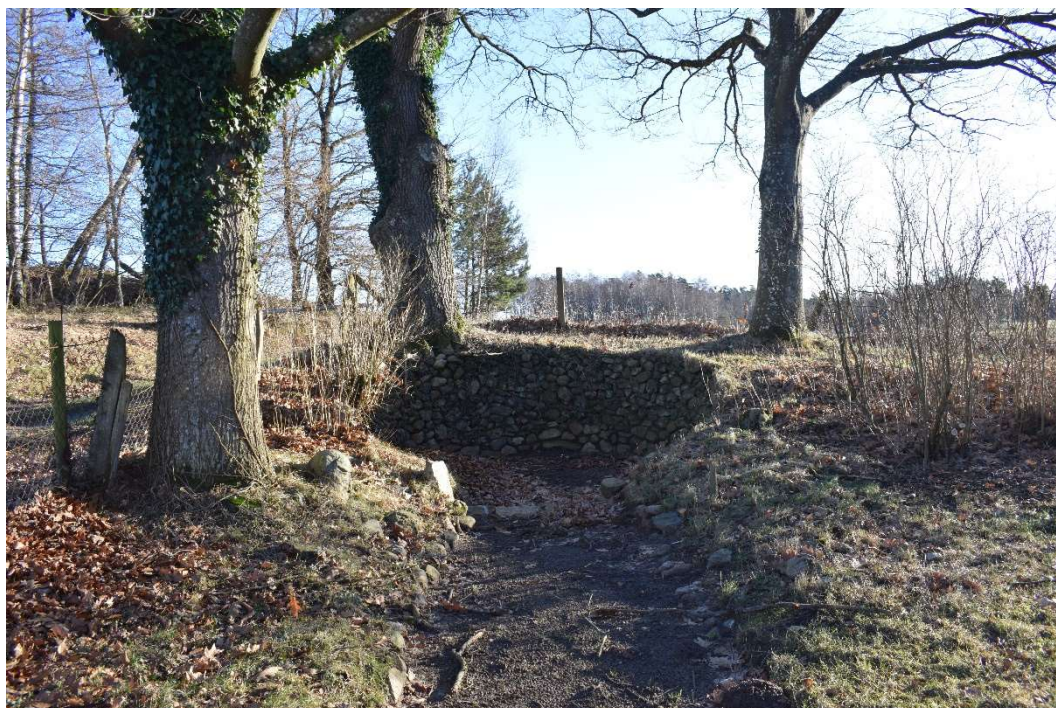
Kaffegrottan är daterad 1907 och är kallmurad och cirkelrund. Höjden på väggarna är ca 150 cm längst in och sluttar neråt. Förmodligen är grottans markplan högre idag då man hittar trappsteg ner om man gräver lite i markskiktet. I kaffegrottan kan man se att det växer murgröna (*Hedera helix*) och strutbräken (*Dryopteris filix-mas*) på de delvis mossbeksädda stenarna.

Figur 19: Kaffegrottan från 1907.

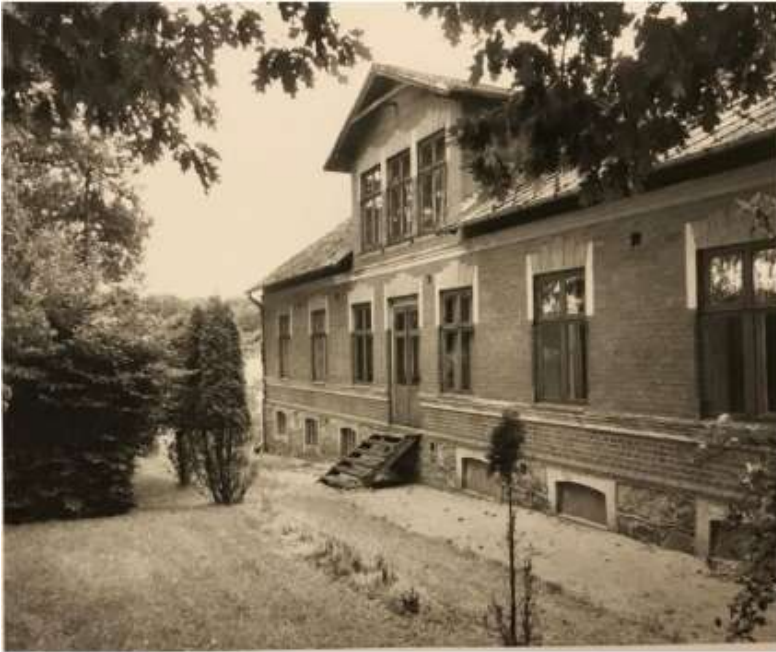
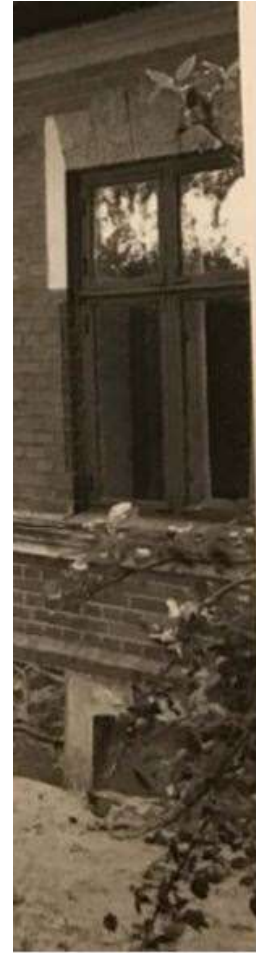
På en bild från 1995 (*figur 20 och 21*) syns en liten del av ett grenverk i ytterkanten till höger. Vid en närmare titt skulle det kunna vara ett äppelträd då det ser ut som att det växer äpplen i trädet och bladverket påminner om ett äppelträds. Enligt bilden bör trädet vara placerat väster om kaffegrottan, kanske intill staketet.

*Figur 20: Fotografi från 1995 som visar en del av den östra sidan av trädgården. På höger sida i bild syns ett grenverk som skulle kunna vara en Malus-art (Kulturens fotosamling).*

*Figur 21: Detaljbild av grenverket (bearbetad bild från Kulturens fotosamling).*

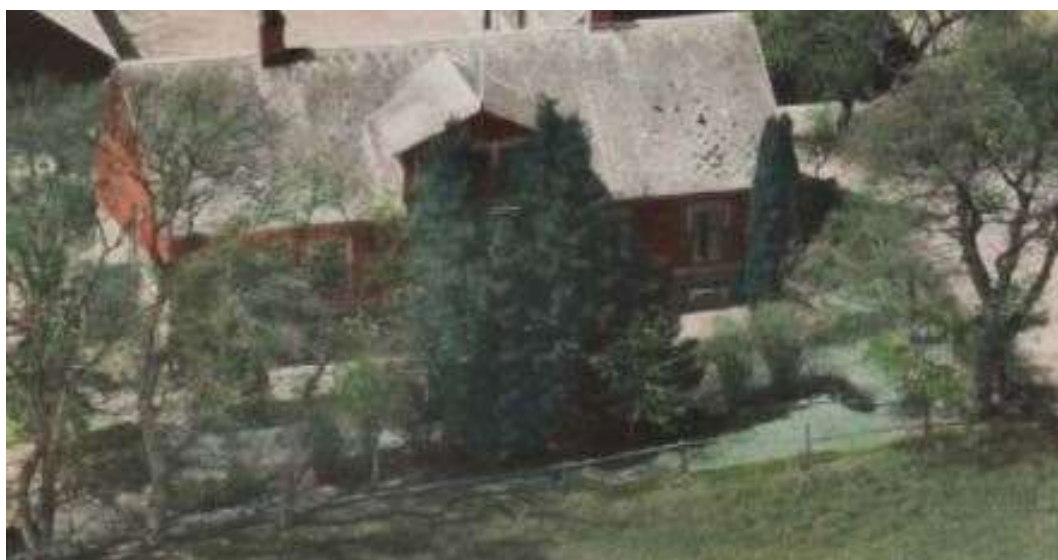
Figur 24: Detaljbild från det kolorerade flygfotot från 1940. Detaljbilden visar trädgårdens östra sida (bearbetad bild från Kulturens museisamling).

Trädgården längs med husets östra sida är händelserik med olika strukturer och rumsliga moment. På flygfotot från 1940 (*figur 24*) ser man strukturer som kan tolkas för långsmala rabatter med buskar i. En rabatt ser ut att löpa längs med gången intill huset och en rabatt följer denna med ett par meters mellanrum. En tuja syns vid husets norra hörn och man kan fundera på när den kan ha planterats då den inte syns i gåramålningen från 1930 (*figur 26*). Det kan handla om ett val

Mitt framför huset syns en grupp av städsegröna växter. På kvittot från 1920 inhandlades förutom de två tujorna även en järnek och två cypresser. Man kan tänka sig att det är här man har planterat järneken och de två cypresserna från kvittot. På bilden av de städsegröna växterna (*figur 24*) ser det ut som att en typ av träd står till höger i bild och ett par barrträd till vänster eller snett bakom.

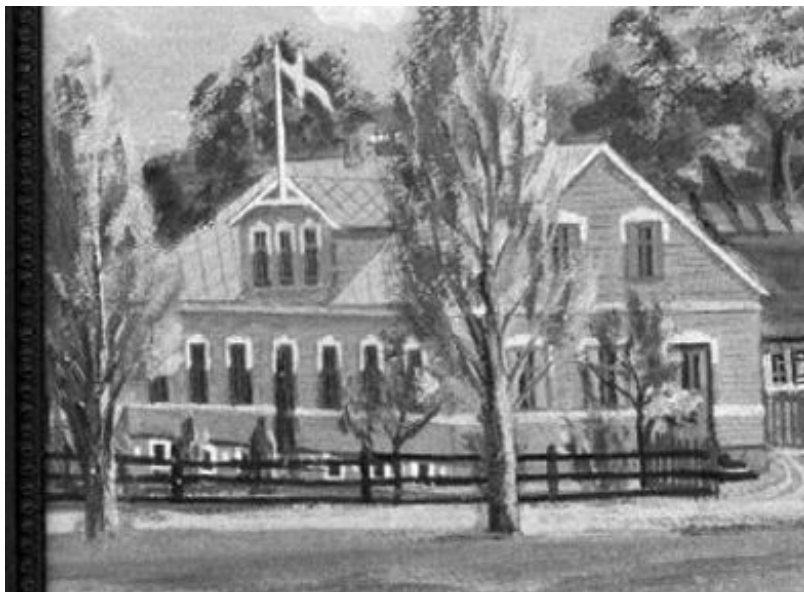
*Figur 26: Detaljbild av gåramålning från 1930. Bilden visar trädgårdens nordöstra sida (bearbetad bild från Kulturens arkiv).*

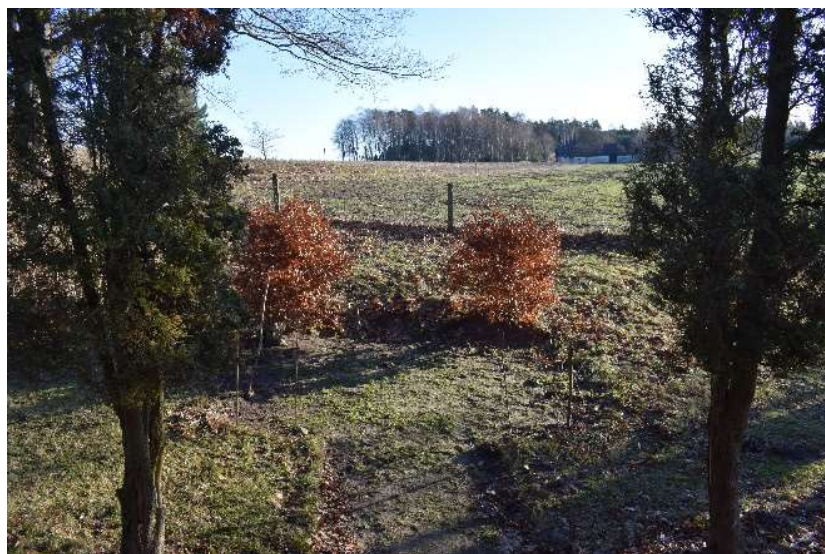
*Figur 27: Bokberså och tujor i trädgårdens östra del.*

bokhäckar ofta behåller sina gyllene höstblad inpå vintern. Två tujor står på vardera sida som för att markera gången in till bersån.

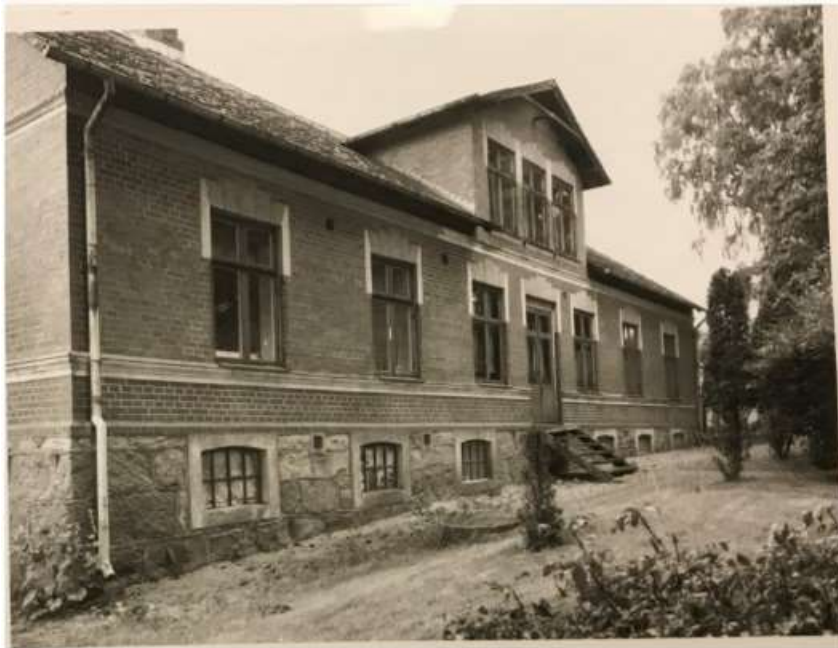
*Figur 28: Bild från 1995 som visar hur två tujor markerat början och slutet på en rabatt. Den ena tujan är liten och finns idag inte på platsen. Den större tujan som står vid bokbersån står kvar idag (Kulturens fotosamling).*

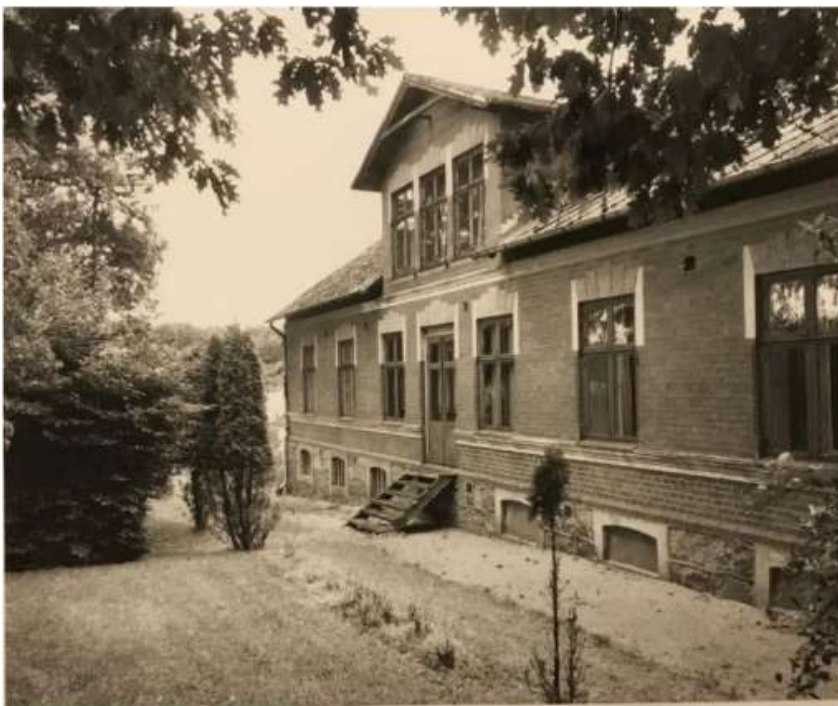
*Figur 29: Bild från 1995 som visar på hur tujor markerat början och slutet på en rabatt. På den här bilden syns rabatten tydligare än föregående (figur 28). Den större tujan står kvar än idag men den mindre tujan finns det inga synliga spår av (Kulturens fotosamling).*

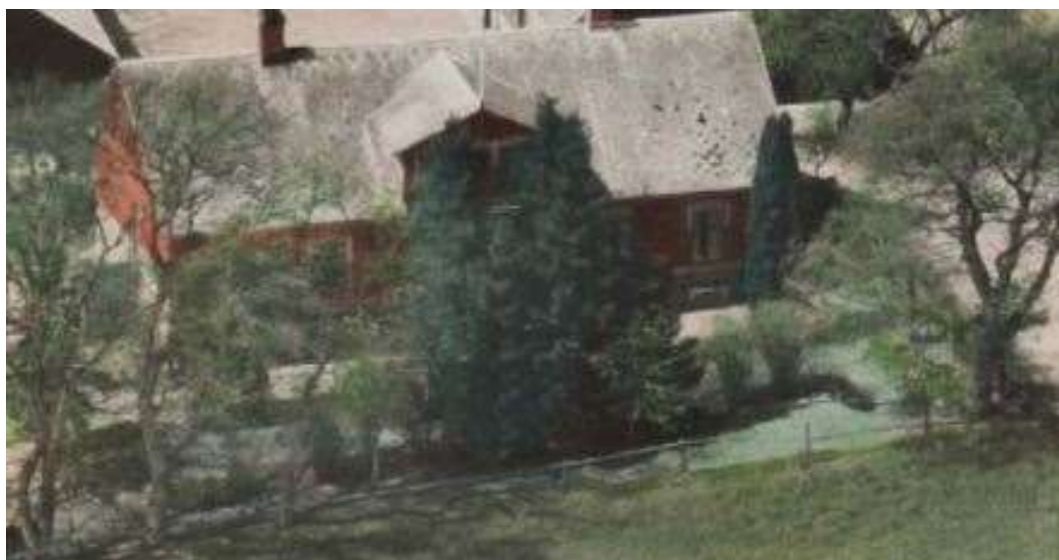
*Figur 30: Detaljbild från det kolorerade flygfotot från 1940. Detaljbilden visar trädgårdens östra sida (bearbetad bild från Kulturens museisamling).*

På flygfotot (*figur 30*) syns en bakre rabatt från huset sett. På fotot är den färglagd så att man associerar den till ett formklippt stråk av buskar. Med tanke på höjden och formen på rabatten skulle det även kunna vara en rabatt med örtartade växter. Buskarna som syns i rabatten skulle kunna vara ursprunget till de syrener som idag finns intill platsen men det kan även vara en annan typ av buske. På växtsättet ser de vasformade ut och skulle även kunna stämma in på exempelvis forsythia, eller snöbollsbuske, två vanliga blomsterbuskar vid allmogens 30-tal (Hansson, 1997). Rabatten löper över till andra sidan om det städsegröna och grenverket på flygbilden (*figur 30*) gör det svårt att tyda och särskilja växtindividerna från varandra. Med tanke på att trädgården som helhet är symmetriskt anlagd skulle man kunna tänka sig att den L-formation som syns på rabatten norr om bokbersån även skulle kunna ha repeterats på södra sidan. Dock ser det inte ut så på flygfotot. På plats identifierades inga spår av rabatten på södra sidan om bersån, varken den främre eller bakre.

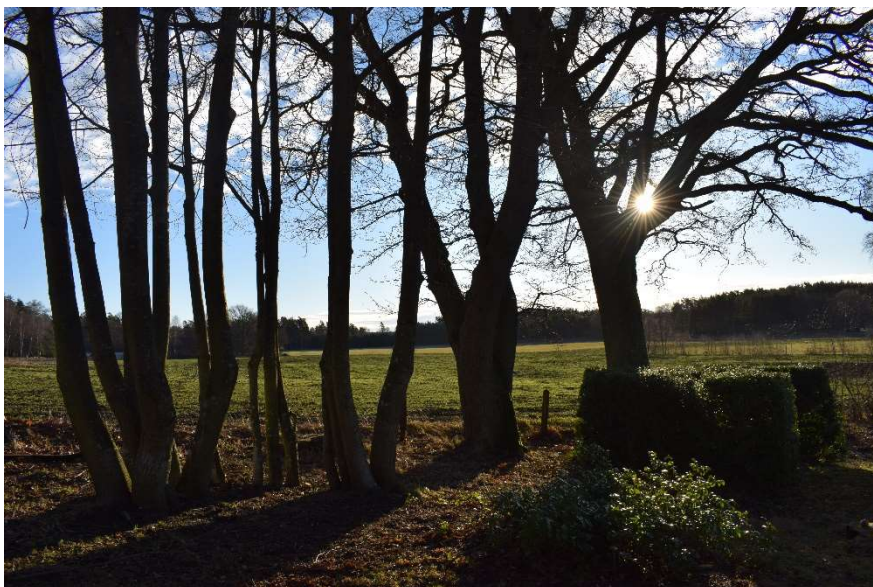
tillräckligt böjd för att passa in på hur en klassisk berså ser ut. Kan den ha varit förlängd med någon mer växt och på så sätt skapat en berså? Lindarna har alla spår av att ha blivit beskurna i samma höjd och det är förmodligen på grund av att de sålts och hanterats som häckplantor. I *Nordisk illustreret Havebrug lexikon* (1920-1921) omnämns busklind som en häckplanta i Sverige. Då de har köpts in som häckplantor kan man föreställa sig att de har haft någon typ av rumslig gestaltning som syfte.

Figur 32: Bild som visar lindarna till vänster i bild. Längs med horisontlinjen syns även lindarnas krökningar som kan visa på en likadan beskärning.

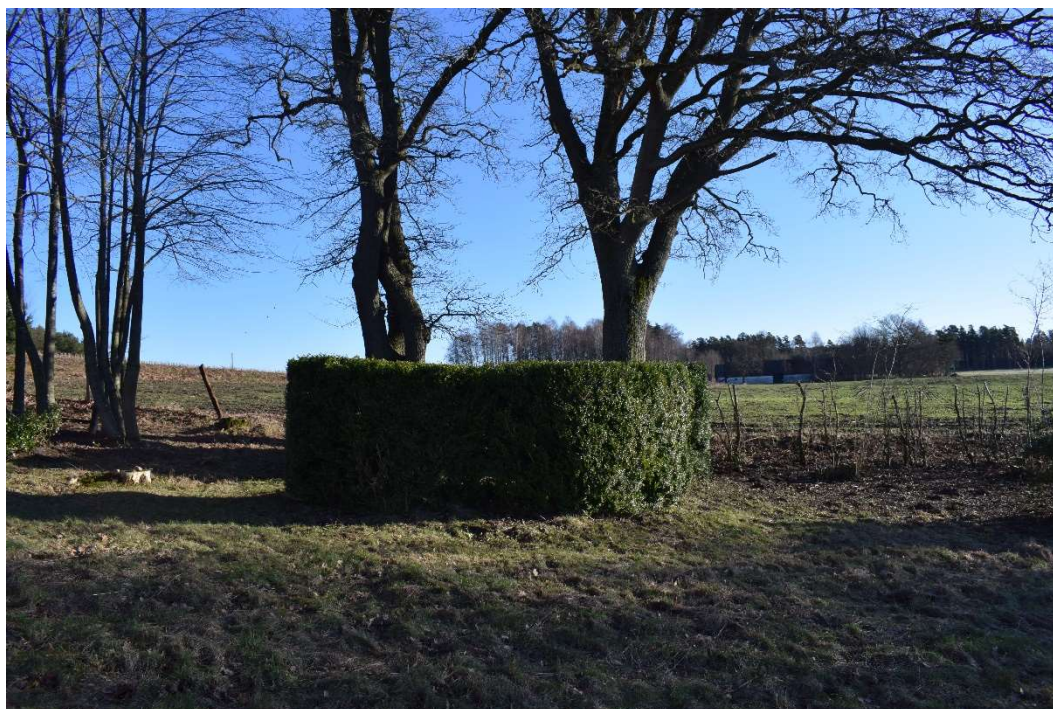
till sex meter i diameter. Buxbomsrundelns placering har jämförts med var den ligger på flygfotot och den står på samma plats som det enligt flygfotot från 40-talet stod en cirkelrund rabatt.

*Figur 34: Buxbomsrundeln med två ekar i bakgrunden*

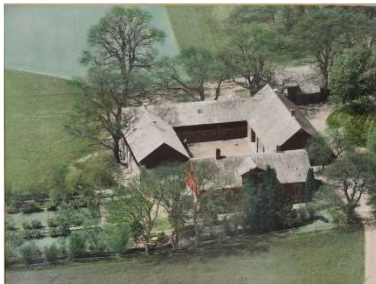
*Figur 35: Kolorerat flygfoto 1940 (Kulturens museisamling).*

Söder om gräsmattorna löper två kvarter. På flygfotot från 1940 (*figur 35*) ser det ut som två kvarter omgärdade av en låg kanthäck. Man kan tänka sig att det är buxbom då den liknar buxbomsrundeln i storlek och struktur. I kvarteren ser buskar och träd ut att ha planterats i rader längs med kvarterens kanter. Här kan

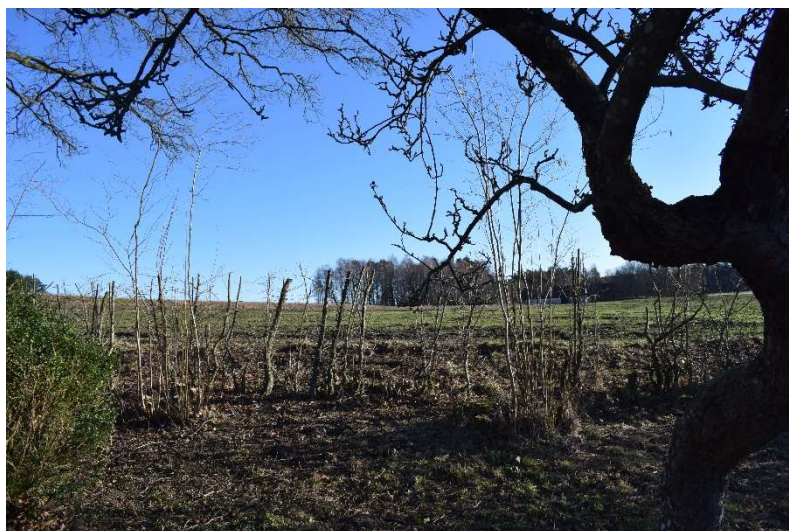
*Figur 38: Hassel och hagtorn syns i bild. Hassel syns som buskar med några meters mellanrum en bit framför hagtornen som växer tätt i rad.*

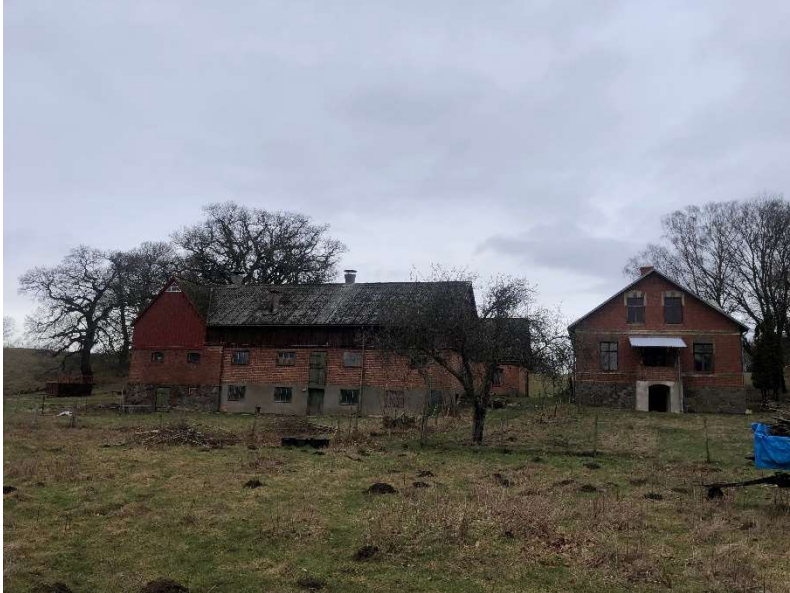
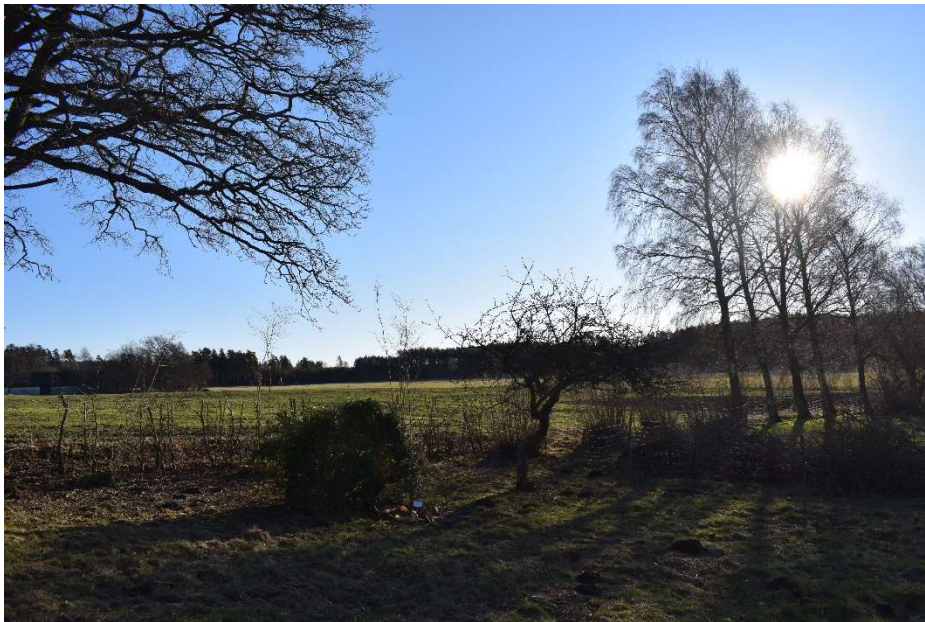
Figur 39: Vy av den södra trädgården sett från söder (Lisa Nyman Svensson).

Figur 41: En del av den södra trädgården, den sydöstra sidan.

Den första bilden (*figur 39*) är tagen från nordvästra delen av södra trädgården och den andra bilden (*figur 41*) är tagen från söder i den södra trädgården. Idag är det en öppen gräsmatta i mitten av den södra trädgården med två äldre äppelträd på vardera sida om den öppna gräsytan i mitten. Längs med den södra fasaden står idag en kustruta (*Thalictrum minus*), en av de örtartade växterna som har identifierats. Det är en perenn art som naturligt växer i torra till friska gräsmarker (Artdatabanken). På en bild från 1995 (*figur 42*) syns stockrosor stå längs fasadens hörn. Stockrosor står ofta längs med fasader i söderläge då de trivs i torra och soliga lägen. Om kustrutan står på samma plats som den ursprungligen har gjort kan man föreställa sig en spännande växtkombination med kustrutans flygiga växtsätt och dämpade färger tillsammans med stockrosens raka gestalt och färgstarka blomning.

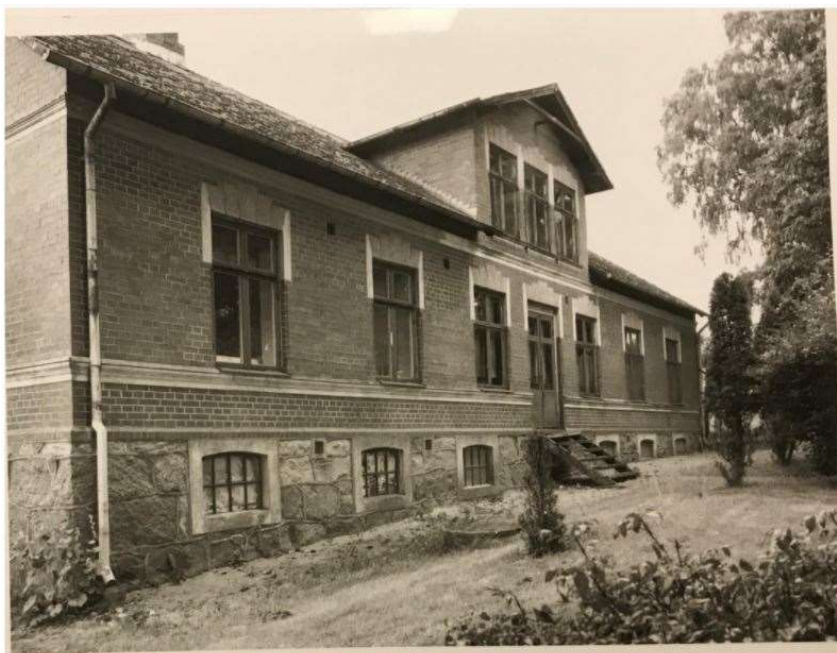
*Figur 42: Bild från 1995. I vänster i bild syns stockrosor stå längs fasadens hörn (Kulturens fotosamling).*

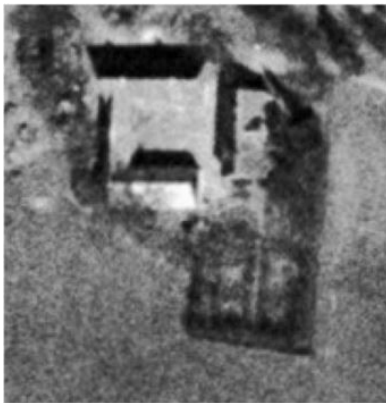
*Figur 43: Flygfoto från 1960 som visar Alriksgården från ovan (Lantmäteriet).*

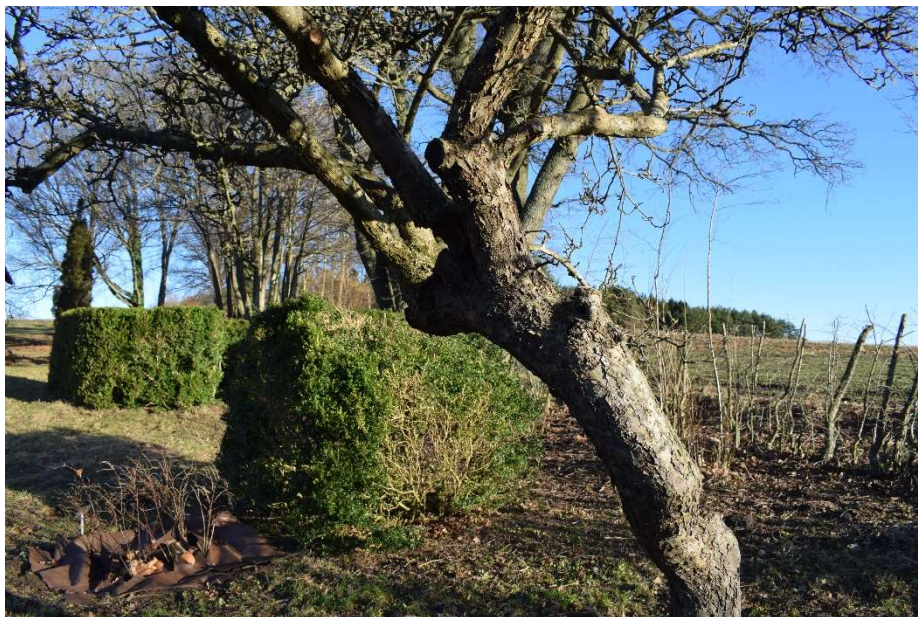
*Figur 45: Äppelträdet av sorten 'Belle de boscoop'*

Idag finns två äppelträd kvar på platsen. Det ena äppelträdet är förmodligen av sorten 'Belle de boscoop'. En sort som var vanlig att plantera som alléträd i

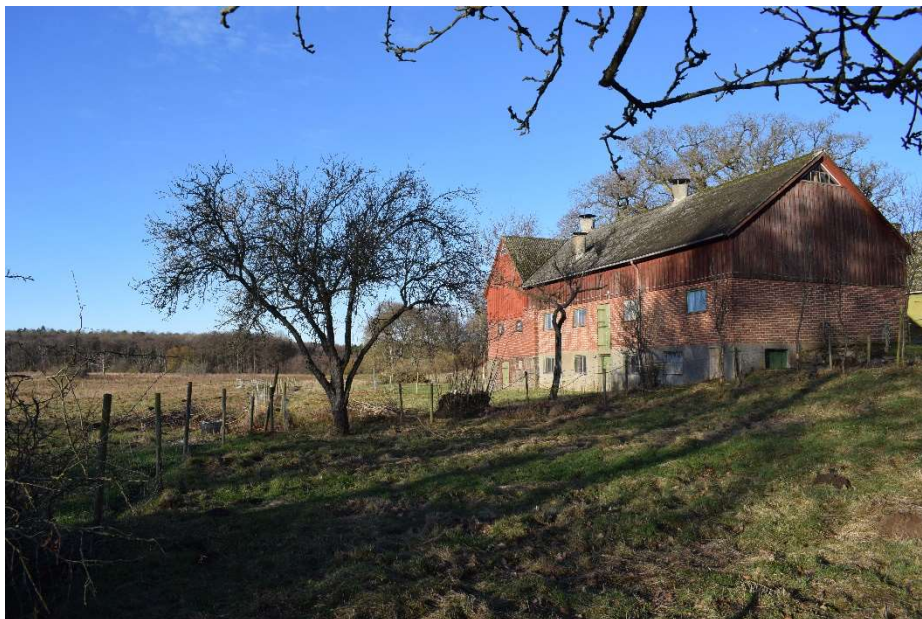
*Figur 46: Äppelträd som inte är sortbestämt med grenverk av 'Belle de boscoop' högst upp i bild.*

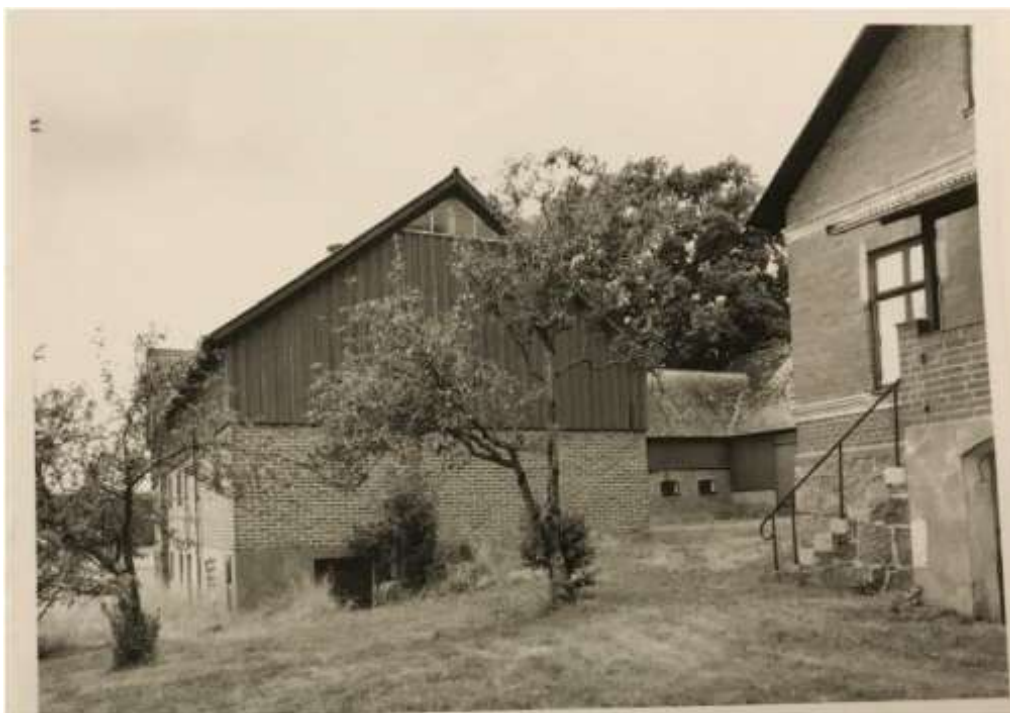
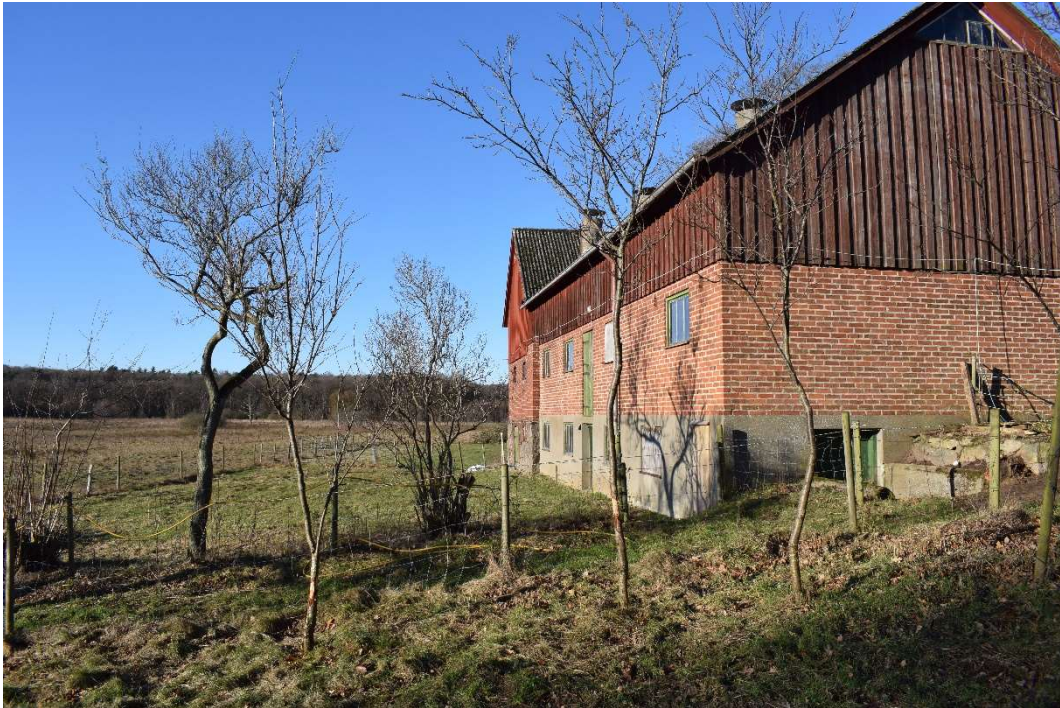
I den nordvästra delen av den södra trädgården står en rad av smala Prunus-träd (*figur 48*). Artepitet har inte identifierats och därför benämns de som Prunus-träd. På en bild från 1995 (*figur 47*) står två äldre träd med några meters avstånd. På bilden kan man även se tendensen att skjuta rotskott. Träden på fotografiet från 1995 står inte kvar idag men däremot en rad med yngre träd. Man kan tänka sig att det är rotskott från de ursprungliga träden. Idag har man försökt begränsa träden genom att ringbarka några av dem.

*Figur 47: Bild från 1995 som visar två prunus-träd (Kulturens fotosamling).*

Figur 48: Den rad av prunus-träd som står i södra delen av trädgården idag.

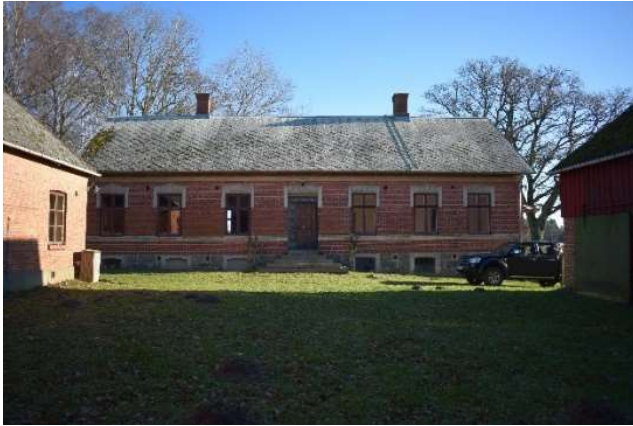
Figur 50: Gårdsplanen idag

Innergården på Alriksgården är till stor del belagd med kullersten. Idag växer gräs som täcker stenen. På det kolorerade flygfotot (*figur 53*) ser ytan plan ut och utan växtlighet. Att den ser plan ut kan bero på att fotografiet inte fångat stenbeläggningen men det kan även tänkas ha lagts dit senare.

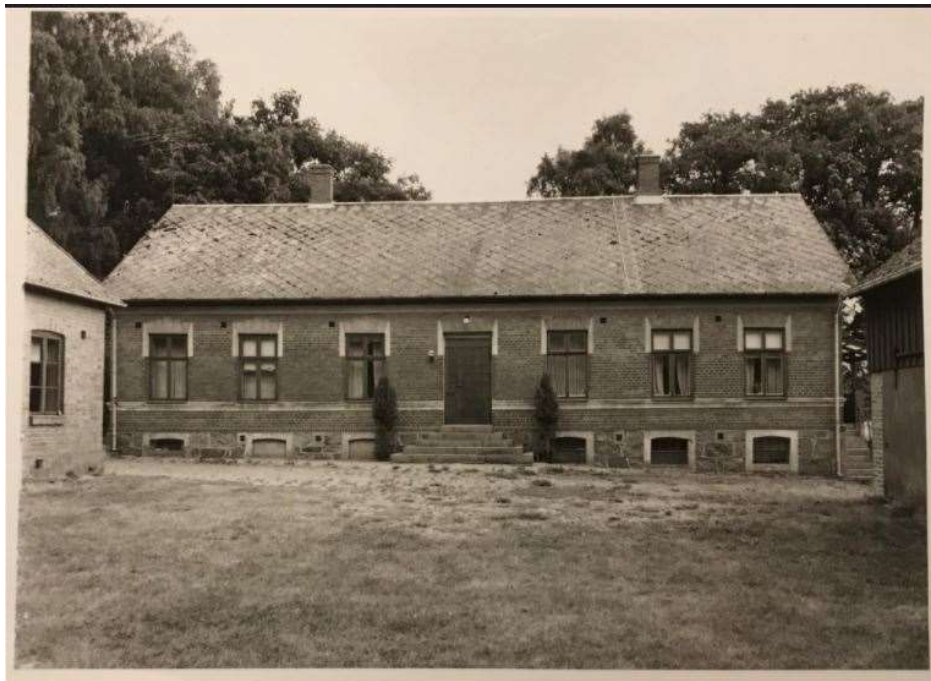
Figur 52: Bild på gårdsplanen från 1995 (Kulturens fotosamling).

Vid ytterdörren står det två tujor på varsin sida om trappan som är hårt beskurna i ett försök att få dem att komma igen med nya skott. På foto från 1995 (*figur 52*) syns tujorna vid trappan. På ytterligare en bild från 1995 (*figur 54*) ser tujorna ut att ha blivit formklippta eller beskurna. Det kan även vara ett utseende som har kommit med åldern.

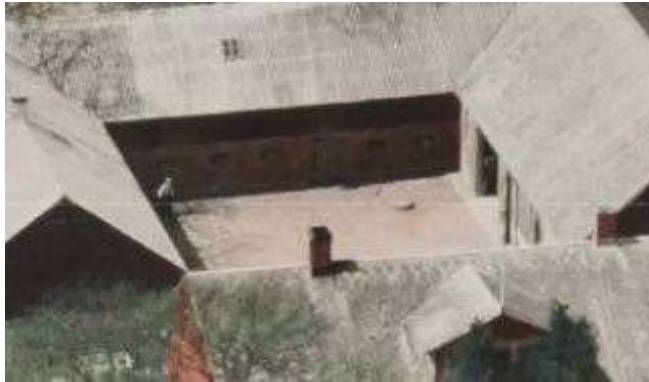
*Figur 53: Detaljbild på gårdsplanen från det kolorerade flygfotot från 1940 (bearbetad bild från Kulturens museisamling).*

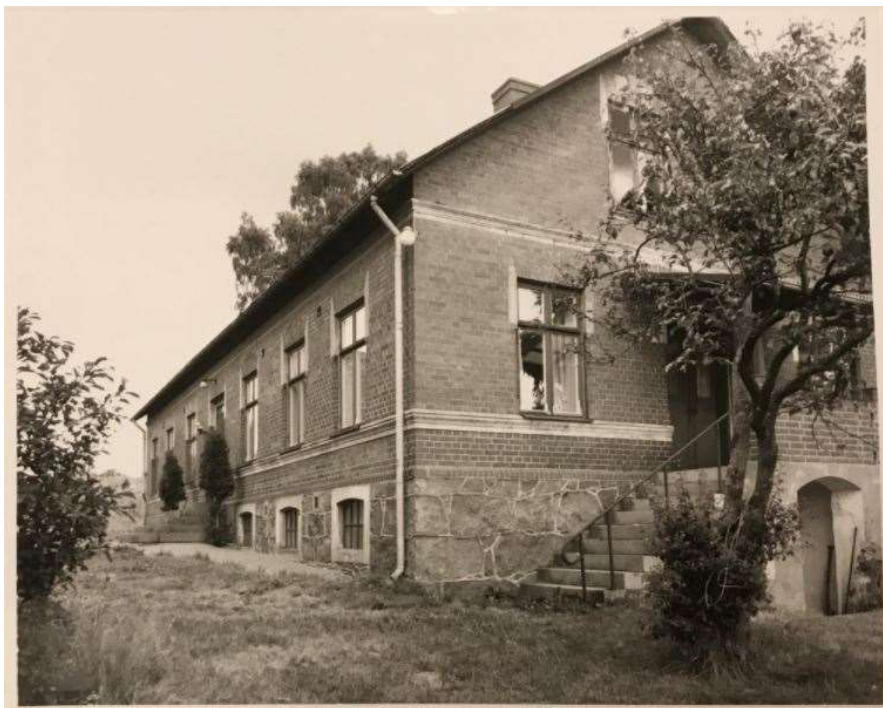
*Figur 54: Bild från 1995 som visar tujorna vid trappan till entrén (Kulturens fotosamling).*
