# Individuell maskering av Ijudlandskap

En observationsstudie om hur hörlursanvändning  
i relation till fysisk miljö påverkar fotgängares  
konflikter vid två korsningar i centrala Uppsala

Självständigt arbete • 15 hp  
Sveriges lantbruksuniversitet, SLU  
Fakulteten för naturresurser och jordbruksvetenskap  
Institutionen för stad och land  
Landskapsarkitektprogrammet - Uppsala  
Uppsala 2022

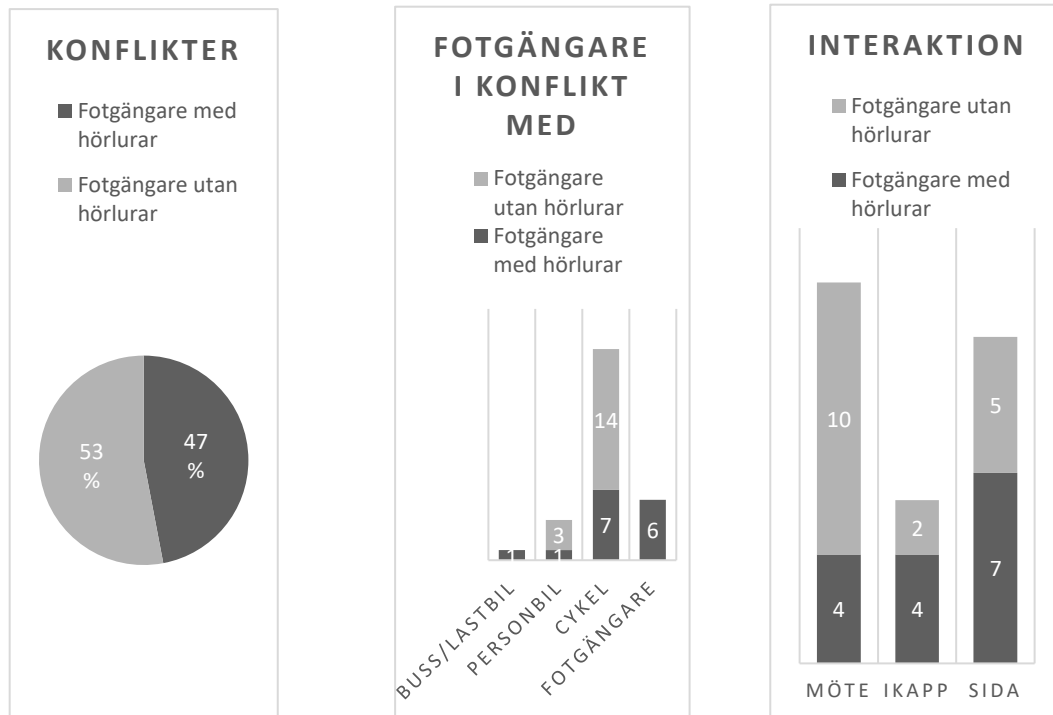
Figur 5.

Av registrerade konflikter bar majoriteten av inblandade fotgängare inga hörlurar.

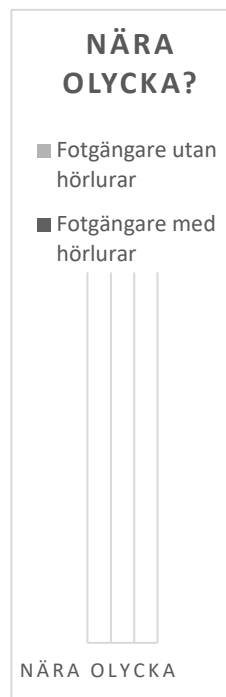
Figur 10.

Ingen konfliktsituation resulterade i olycka.

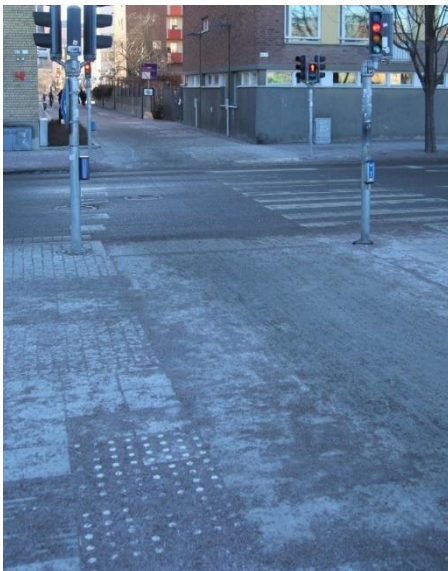
*Figur 13.*

*Delar av taktila stråk täckta med grus försvårar för synnedsatta att tryggt ta sig fram. Foto: Johan Åkesson. 2022-02-20.*

Platsen besöktes i februari månad och vid tillfället var det ingen snö på marken. Däremot låg det en hel del grus på barmarken som bitvis täckte skiljelinjer mellan gåendes och cyklisters zoner. Gruset dolde också en del taktila stråk, vilket försvårar för människor med synnedsättning att röra sig utomhus. På den sydvästra sidan av korsningen var sikten runt hushörnen dålig. Ouppmärksamma fotgängare och cyklister i hög fart ökade risken för allvarliga skador, och här inträffade också flera konflikter.

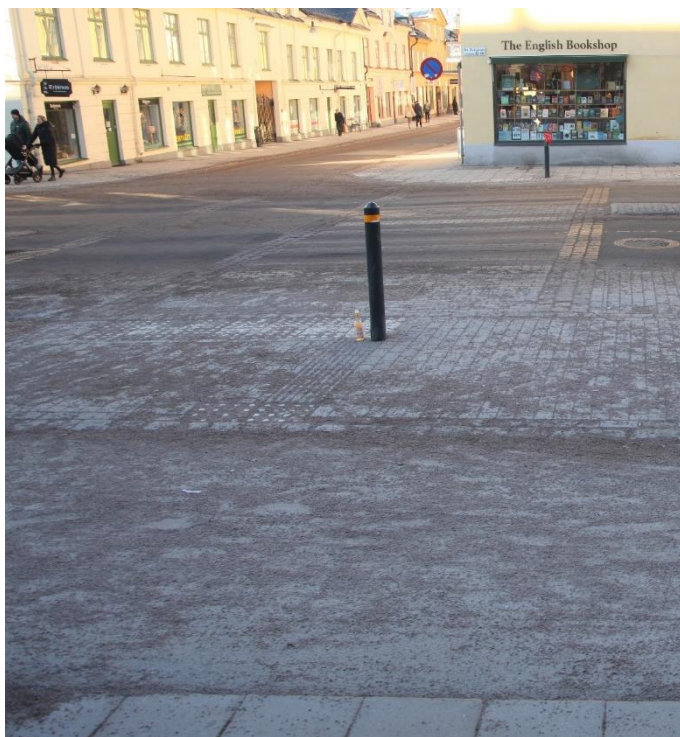
*Figur 25. För att kunna korsa vägen är gående tvungna att först korsa cykelfältet för att nå övergångsstället. Det blir två hinder i stället för ett. Foto: Johan Åkesson. 2022-02-20.*

I den norra delen av korsningen vid infarten till Kungsgatan, uppstod flera konflikter mellan fotgängare och cyklister, samt fotgängare och bilister. Trafiksituationen som uppstod handlade ofta om att samspelet mellan trafikanterna var diffus. Jag tolkade trafikanternas reaktion som en osäkerhet kring vad som gäller på platsen. Samtidigt som markbeläggningen, bestående av smågatsten och betongplattor sannolikt sänker motorfordonens hastighet så kan gående tolka utformningen som om de har en slags förtur. Detta skulle kunna bädda in dem i falsk trygghet. En eventuell lösning skulle kunna vara skyltning som förklarar situationen, eller möjligtvis ett övergångsställe.
