En metodstudie för lägre andel avverkningsprickor

A Method Study for Less Logging Cracks

Examensarbete i skogshushållning, 15 hp

Serienamn: Examensarbete /SLU, Skogsmästarprogrammet 2023:19

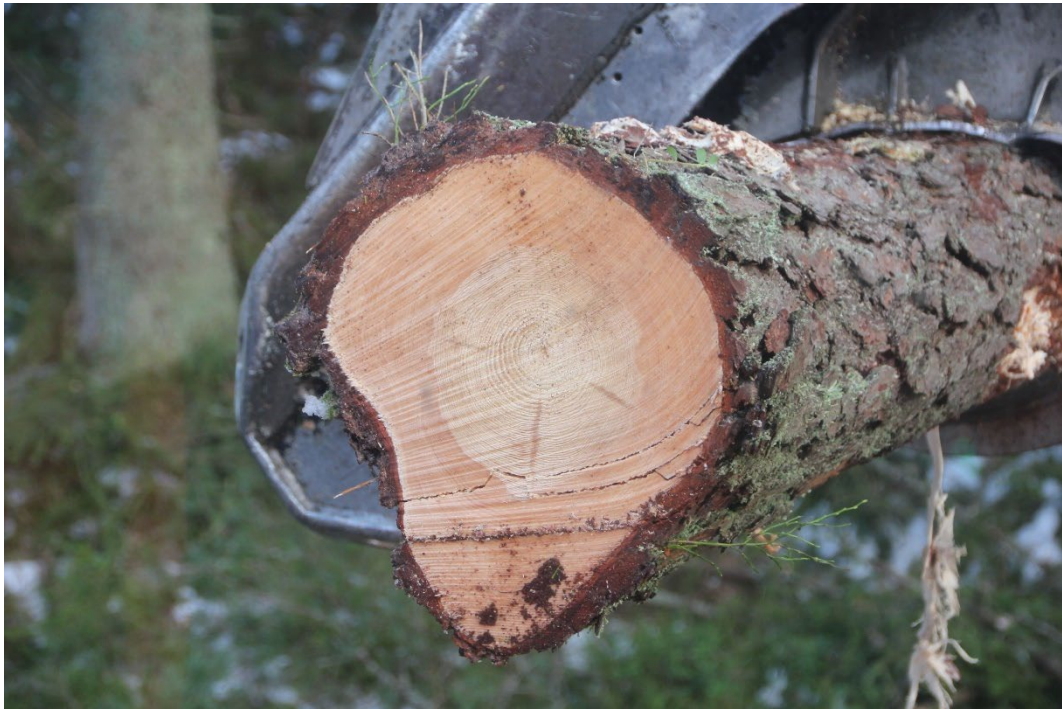
Omslagsbild: Tydlig avverkningspricka i en tall. Foto: Emil Andersson

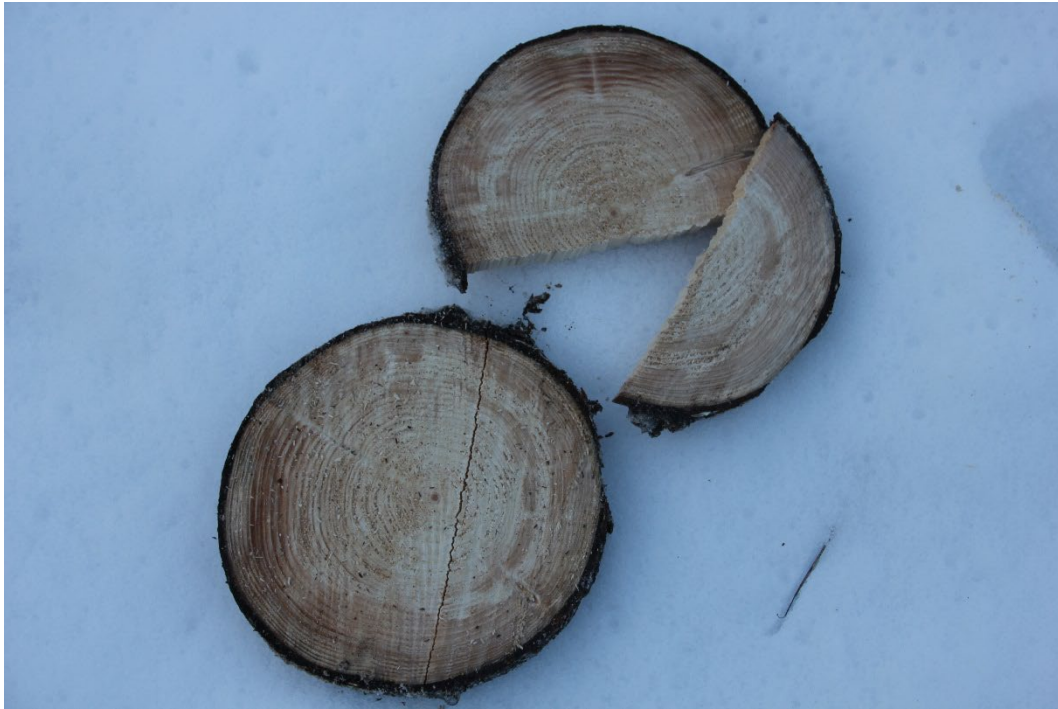
Figur 1.1. Två trissor från en stock med tydlig kapspricka.

Enligt Biometrias mättningsbestämmelser för kvalitetsbestämning av sågtimmer av tall och gran lyder följande definition ”För att betecknas som kapspricka ska sprickan 1) gå tangentiellt över ändytan, 2) beröra sågcy lindern och 3) nå mantelytan i minst ena änden av sprickan.” (Biometria, 2023, s. 24).

Det är viktigt att förstå skillnaden mellan en spricka och en spjälkning. Per definition övergår en avverkningsspricka till en spjälkning när sprickan överstiger en bredd på 5 mm i ändytan av stocken (Sennblad, 2008). Spjälkning misstas därför ofta som avverkningsspricka, just på grund av att den är lättare för ögat att upptäcka.
