Metodutveckling av kulturhistorisk värdering
genom autoetnografisk undersökning av
Brandsberga brännvinsbränneri

Examensarbete/Självständigt arbete • 30 hp
Sveriges lantbruksuniversitet, SLU
Fakulteten för naturresurser och jordbruksvetenskap
Landskapsarkitekturprogrammet - Uppsala
Uppsala 2024

Remember your place. A method development of cultural historical evaluation through autoethnographic investigation of Brandsberga distillery

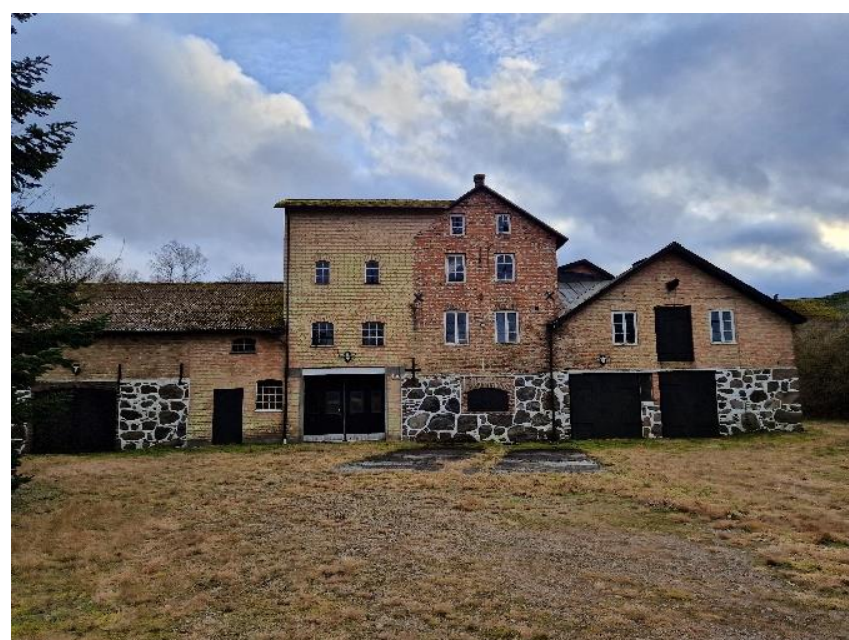
Figur 4. Det som finns kvar av Brandsberga bränneri är huvudbyggnaden i tegel och gråsten, samt den övervuxna utemiljön med spår av verksamheten. Foto: Författaren

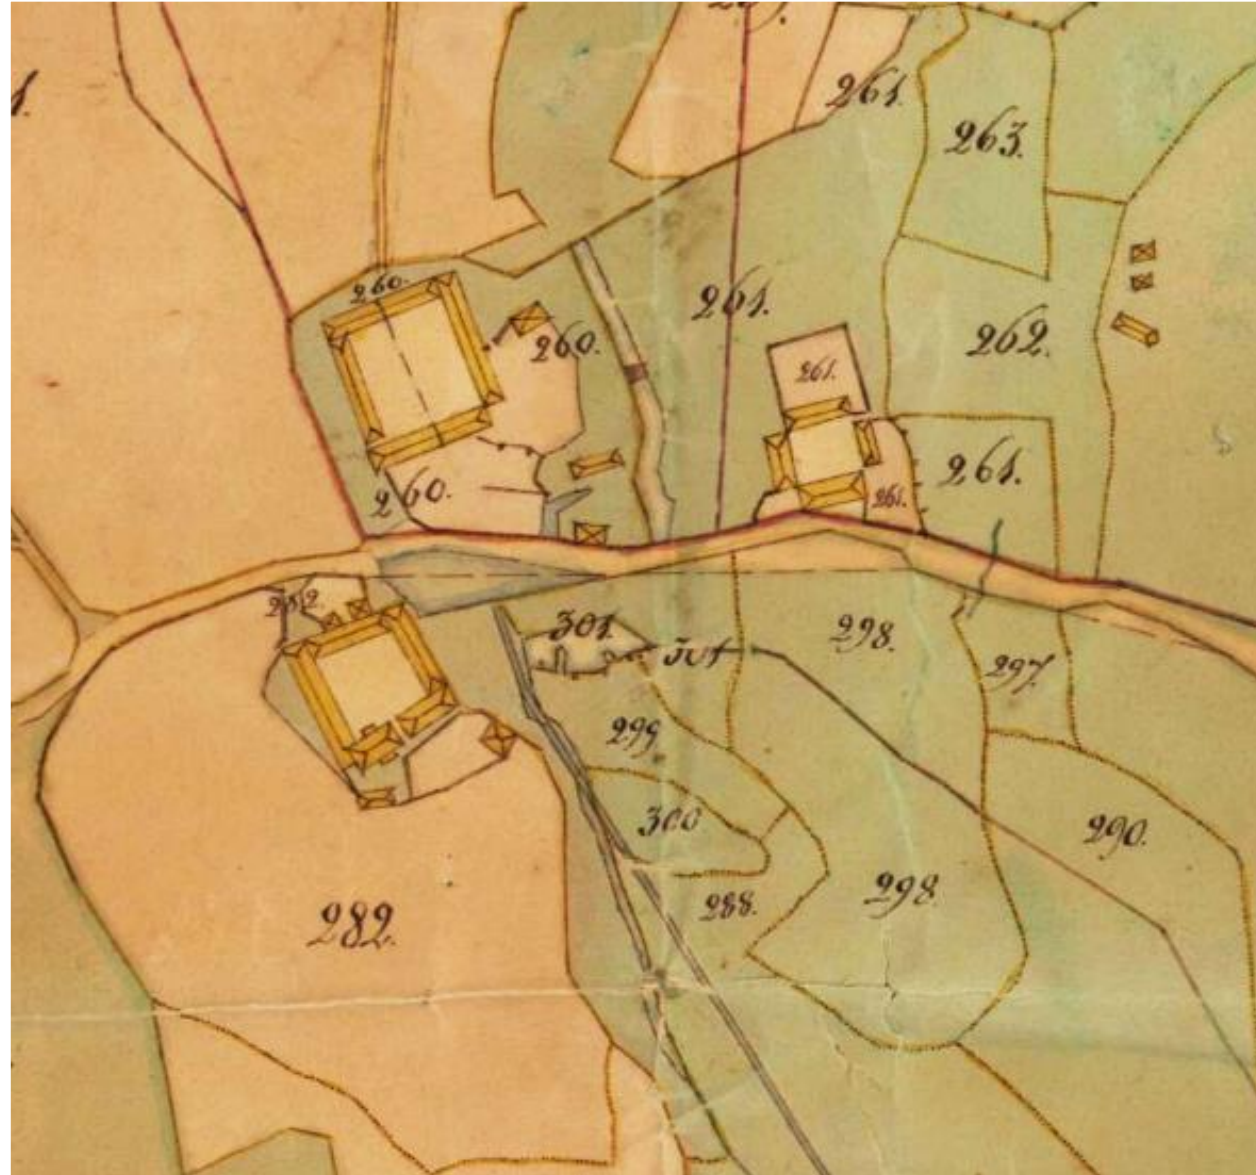
Figur 9. År 1825 bestod Brandsberga av tre kringbyggda gårdar med tillhörande byggnader. På platsen för bränneriet – mellan den södra kringbyggda gården och vattensamlingen åt öster – finns ännu inga byggnader. Landskapet är mosaikartat med små markindelningar för bete och odling att använda både för matproduktion och råvaror till brännvinsproduktion. Historisk karta ©Lantmäteriet

Den äldsta kartan över platsen är från år 1825, och visar flertalet byggnader, som snarare är utformade som en by med flera gårdar än en enda gård (fig.8). Kartan från år 1825 är den äldsta som visar en detaljerad bild av tomter och bebyggelse på platsen. Där bränneriet ligger idag finns vid denna tiden inga byggnader. Däremot syns en damm på ungefär samma ställe som idag (nummer 301 på kartan), som bevattnas av Lyckekärret – den sankta betesmarken omkring. Till dammen går även två grävda vattendrag, förmodligen diken, som har ungefär samma sträckning som tillflödet till dammen har idag. Landskapet är mosaikartat och består av både odlingsmark och betesmark, passande för både

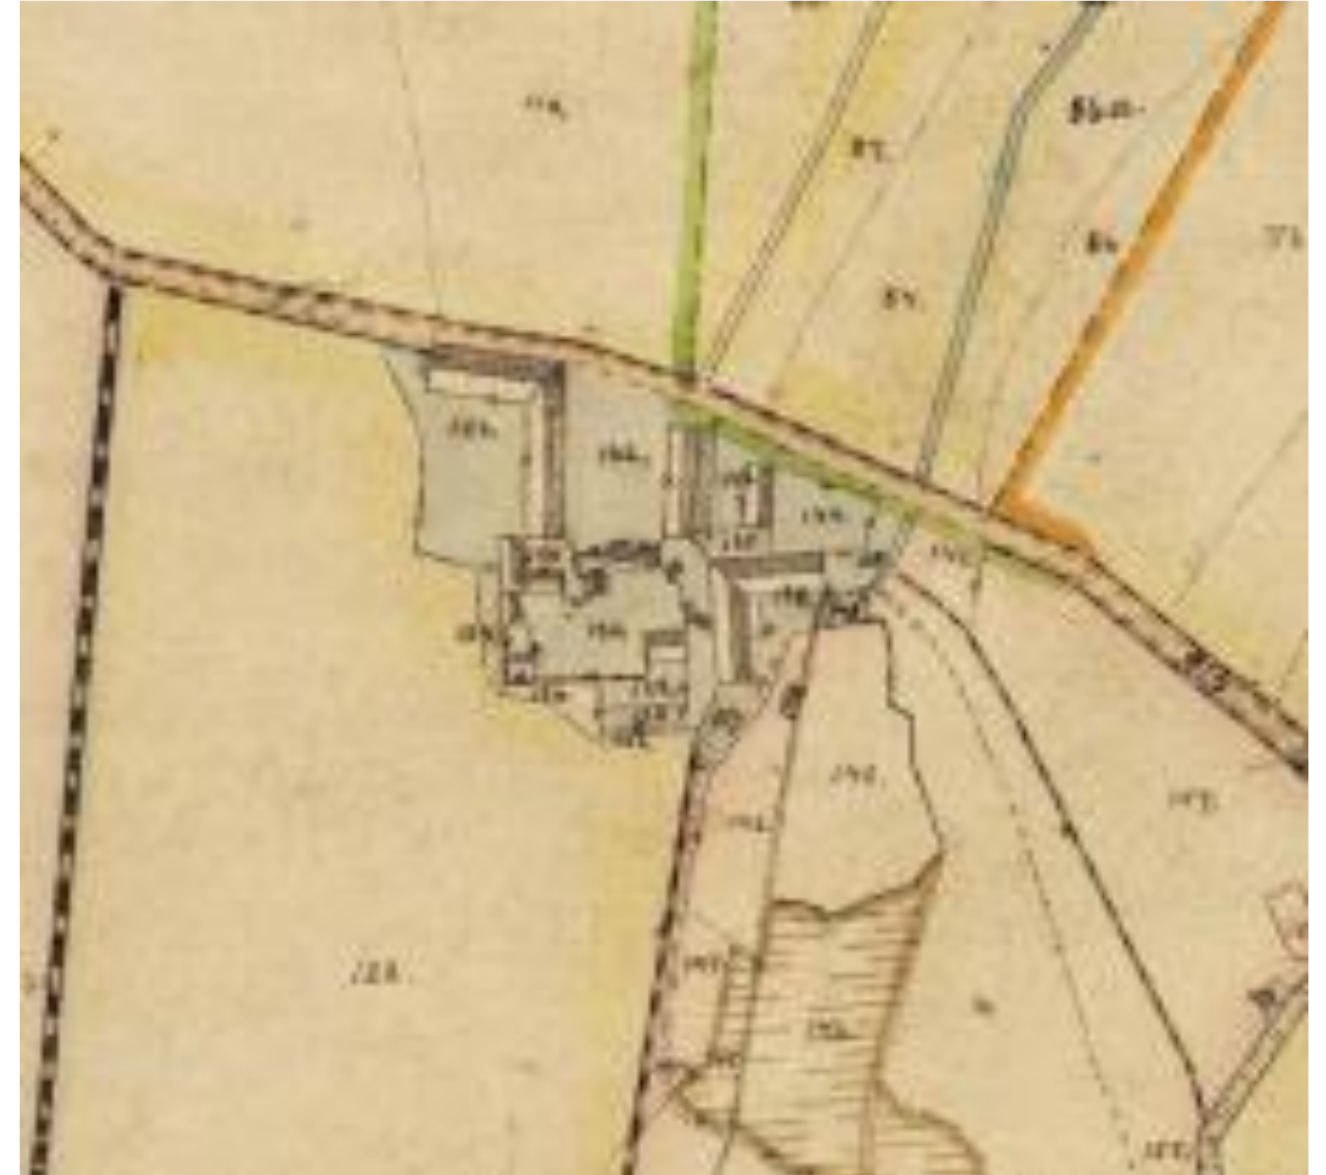
Figur 10. År 1910 finns endast en gård, och bränneribyggnaden syns nordöst i byggnadssamlingen. Dammarna som syns i föregående kartor har ändrat form och syns som en liten rest öster om bränneribyggnaden. Åkermark och betesmark har fått mer rationell utformning.

År 1835 infördes begränsningar på brännvinsproduktionen (Rasch, 1974), och från år 1840–1924 registrerades Brandsberga bränneriverksamhet i tre olika bolagsnamn. Det första var ett gårdsbränneri (Riseberga-Färingtofta Hembygdsförening, 2019) som sedan övergick sedan till Brandsberga ångbränneri AB år 1906 (Riksarkivet, U.Å). Bränneriet är förmodligen byggnaden i nordöstra hörnet av gården som syns på kartan nedan från år 1910.

Dammen som syns på kartan från 1825 har minskat i storlek, och markindelningen runt hela gården är rationaliserad. Mindre och mer organiskt formade indelningar har omvandlats till mer rationella markytor.

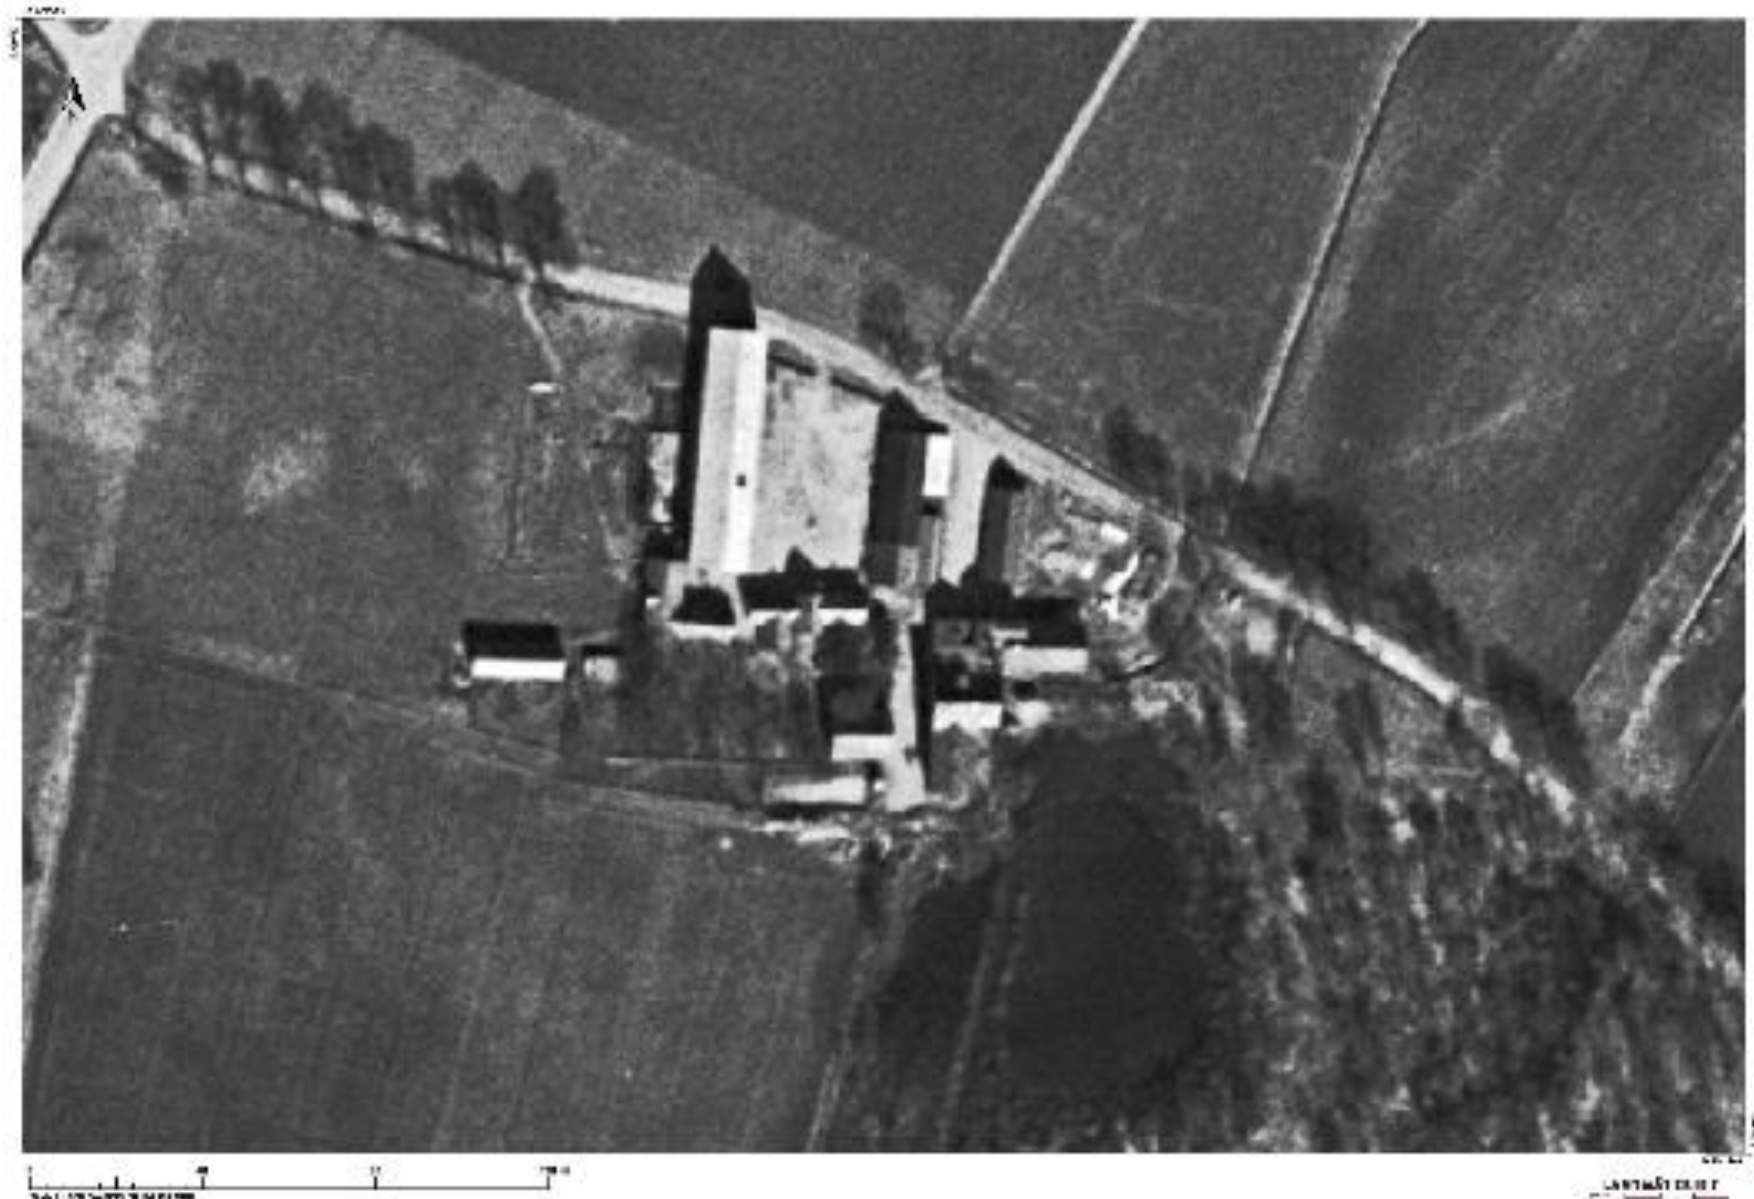
Figur 12 nedan. Flygbilden från 1960-talet visar bränneribygnaden med omgivande markyta för aktiv bränneriverksamhet knappt tio år innan nedläggning. Historisk karta ©Lantmäteriet

Tidigaste flygfotot över bränneriet är från 1960, knappt tio år innan verksamheten lades ned. Här syns tillbyggnader på huvudbyggnaden tydligt, och omgivande tomtmark med spår från användning. Den s.k. drankbrunnen, förvaring av den näringsrika restprodukten drank, syns som en ljus rektangel mellan bebyggelse och den södra åkern. Vattensamlingen söder om bränneriet består av en större öppen vattenyta med omgivande sankmark.

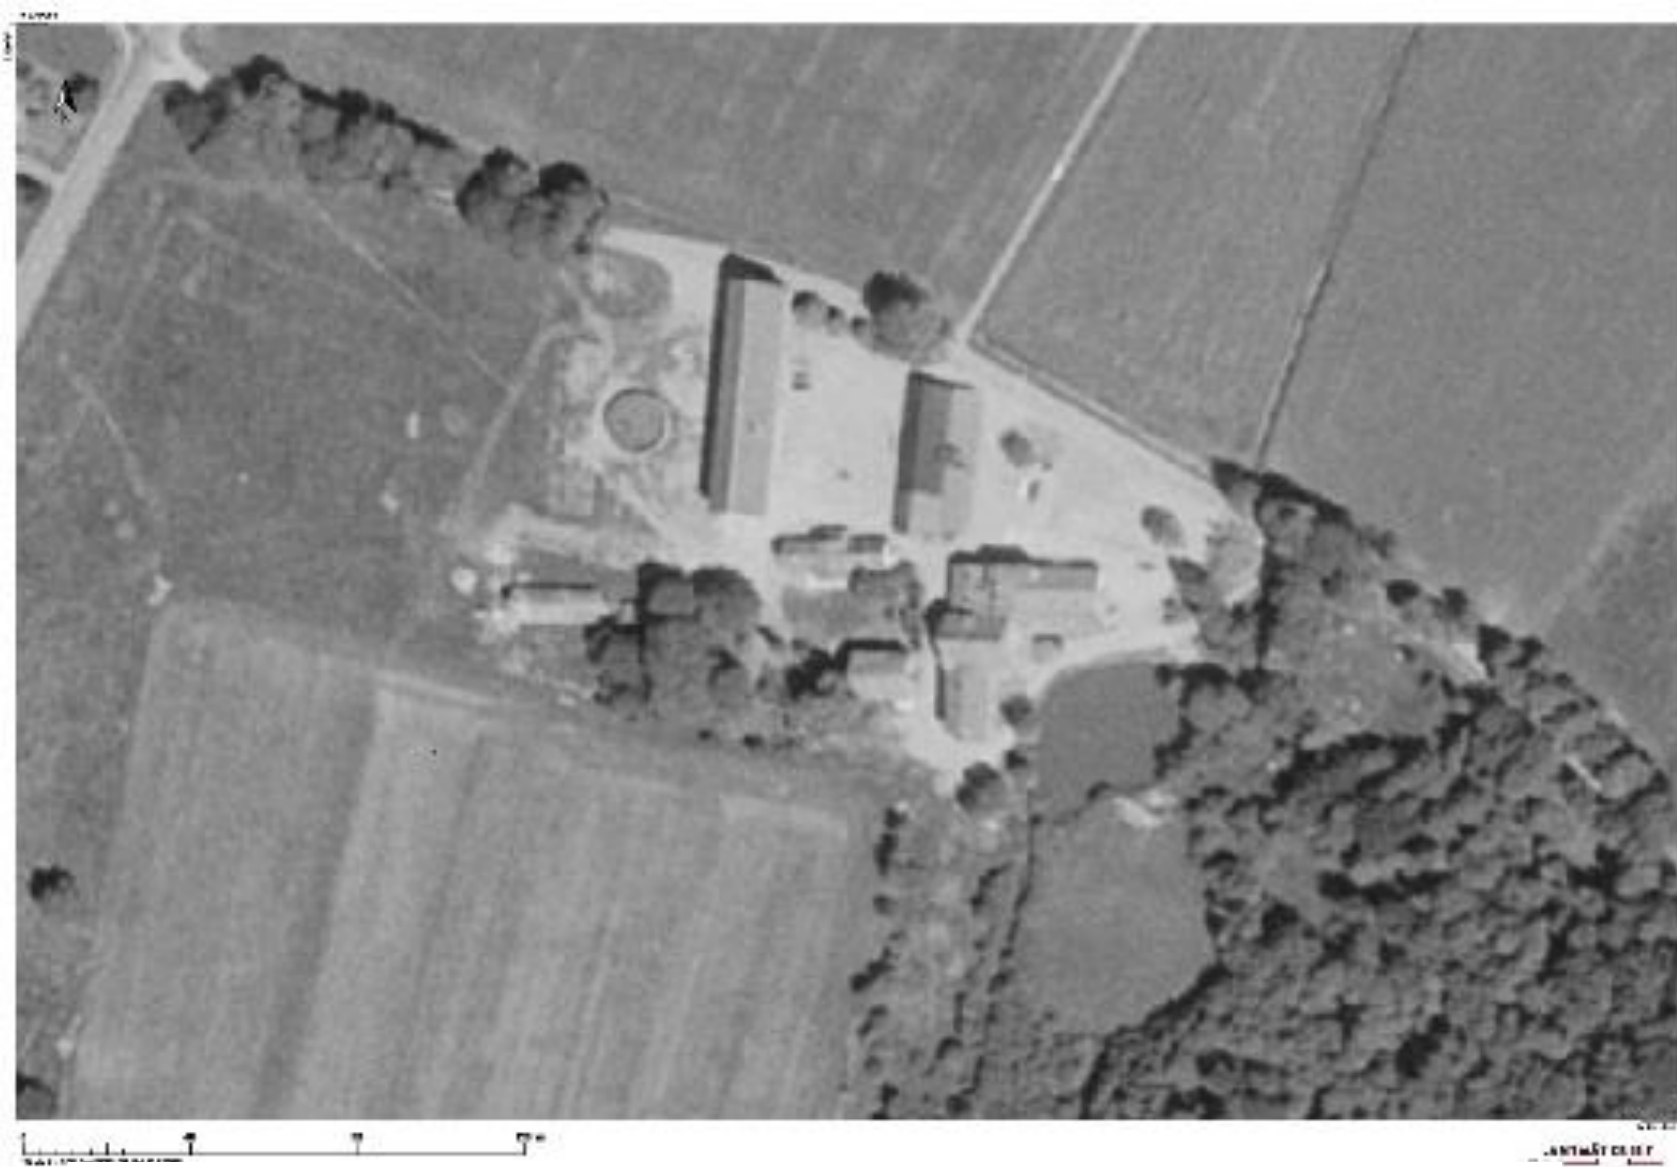
Figur 13. Fyra år efter bränneriets avveckling, år 1975, har drankbrunnen fyllts igen och markytan norr om bränneribyggnaden är jämnad med maken. Historisk karta © Lantmäteriet

Den sista bränningen på bränneriet gjordes år 1970/71, och verksamheten lades därefter ned i samband med nationella strukturrationaliseringar. Fyra år efter bränneriverksamhetens nedläggning, se figur 12 nedan, har marken på fastigheten jämnats ut. Drankbrunnen är igenfylld, och det finns inga spår efter den mindre byggnaden norr om bränneribyggnaden. Det finns fortfarande spår från grusvägar på fastigheten, och markytorna är öppna. Den tidigare sammanhängande vattenspegeln har delats upp i en mindre vattensamling i överkant och en sankmark i nederkant.

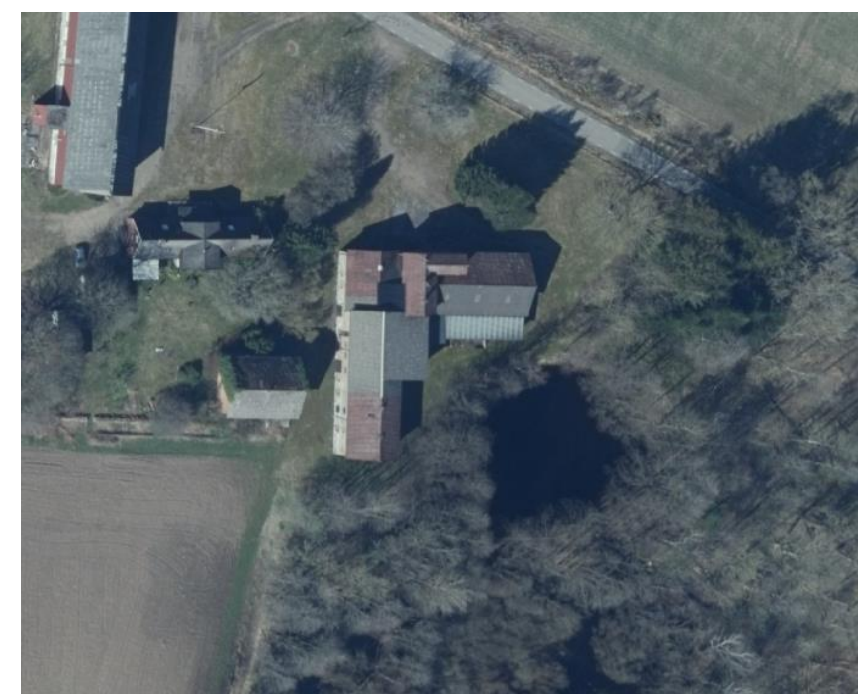
Figur 14. Den tidigare använda ytan norr om byggnaden är idag utjämnad och igenväxt. Dammen och kärret är omgärdade av stora träd, och det enda spåret från tidigare verksamhet som syns på bilden är spåren av vägen som leder in från asfaltsvägen mot byggnaden. Ortofoto ©Lantmäteriet

Flygbilden till höger, figur 13, visar bränneriet idag. De öppna ytorna som omger bränneribyggnaden är nu igenväxta av marktäckande vegetation, där spår av de gruslagda vägarna syns norr om byggnaden. De träd som syns i föregående figur 13 har nästan 50 år senare växt sig stora. Den södra åkern har utökats och ligger nu på marken där drankbrunnen tidigare låg.

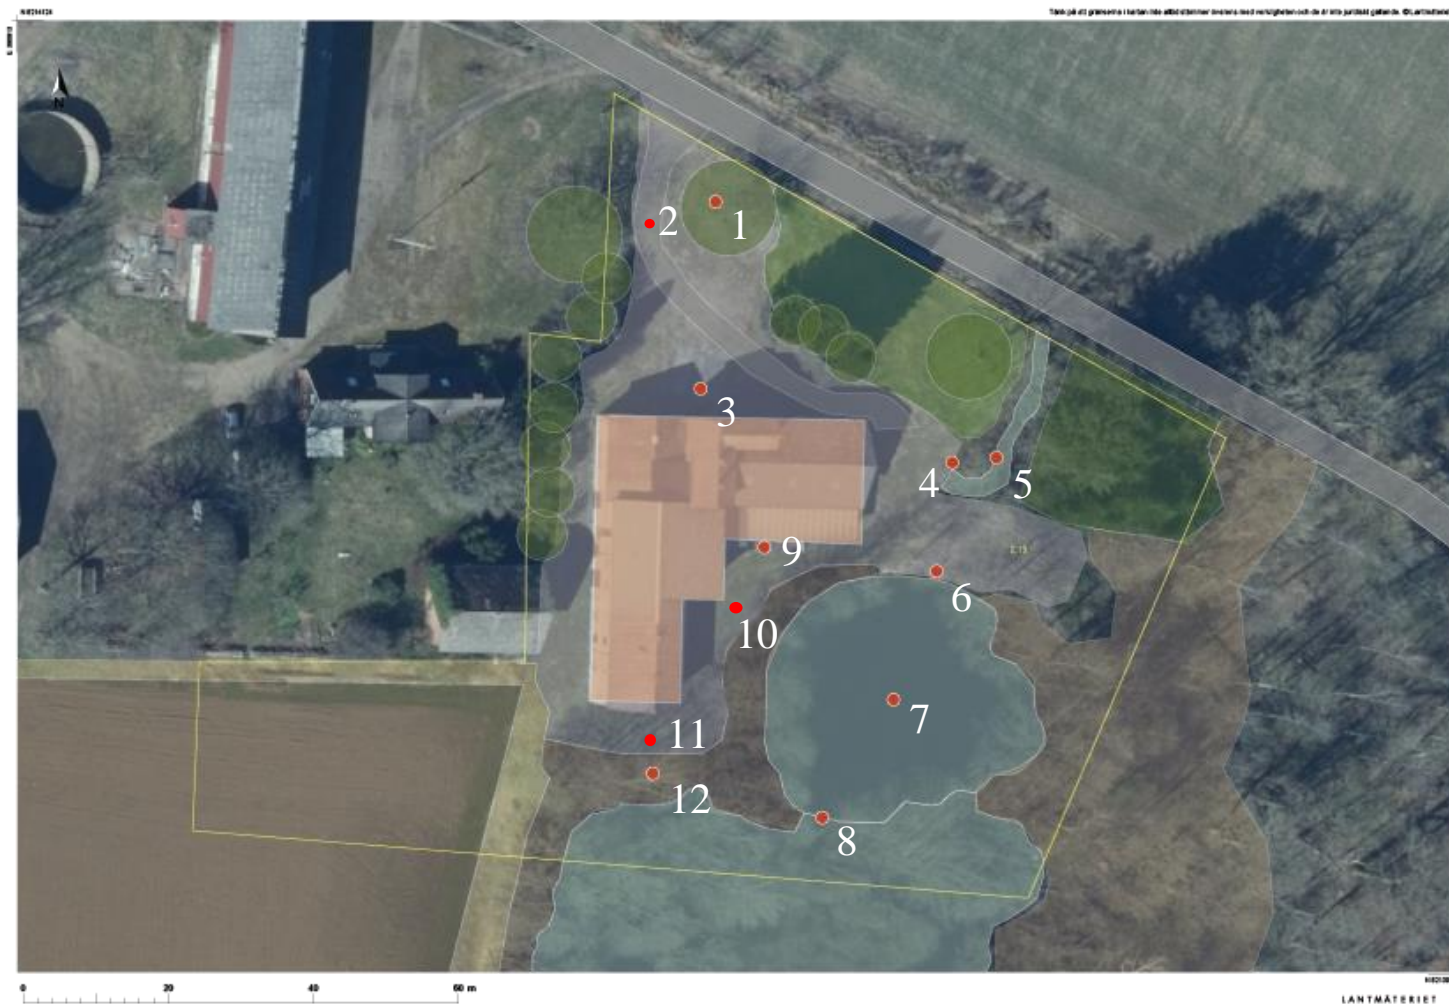
Figur 15. Situationsplan 1:500. Grå markeringar visar spår från tidigare öppna sten/gruslagda ytor som omger hela bränneribyggnaden, blått är kärr, damm och bäck, brunt över träd är al/blandskog som tidigare varit betesmark, brunt över den öppna ytan visar åkermark där drankbrunnen tidigare legat, det gula runt om är den gräsbevuxna åkerkanten, mörkgrönt är ett odlat gräsmatta som inte fanns under verksam tid och det ljusgröna visar en tätbevuxen gräsyta under verksamheten varit använd mark. Utöver detta visar cirklarna enstaka träd som inte hänger ihop med skogen eller granen. ©Lantmäteriet/Författaren

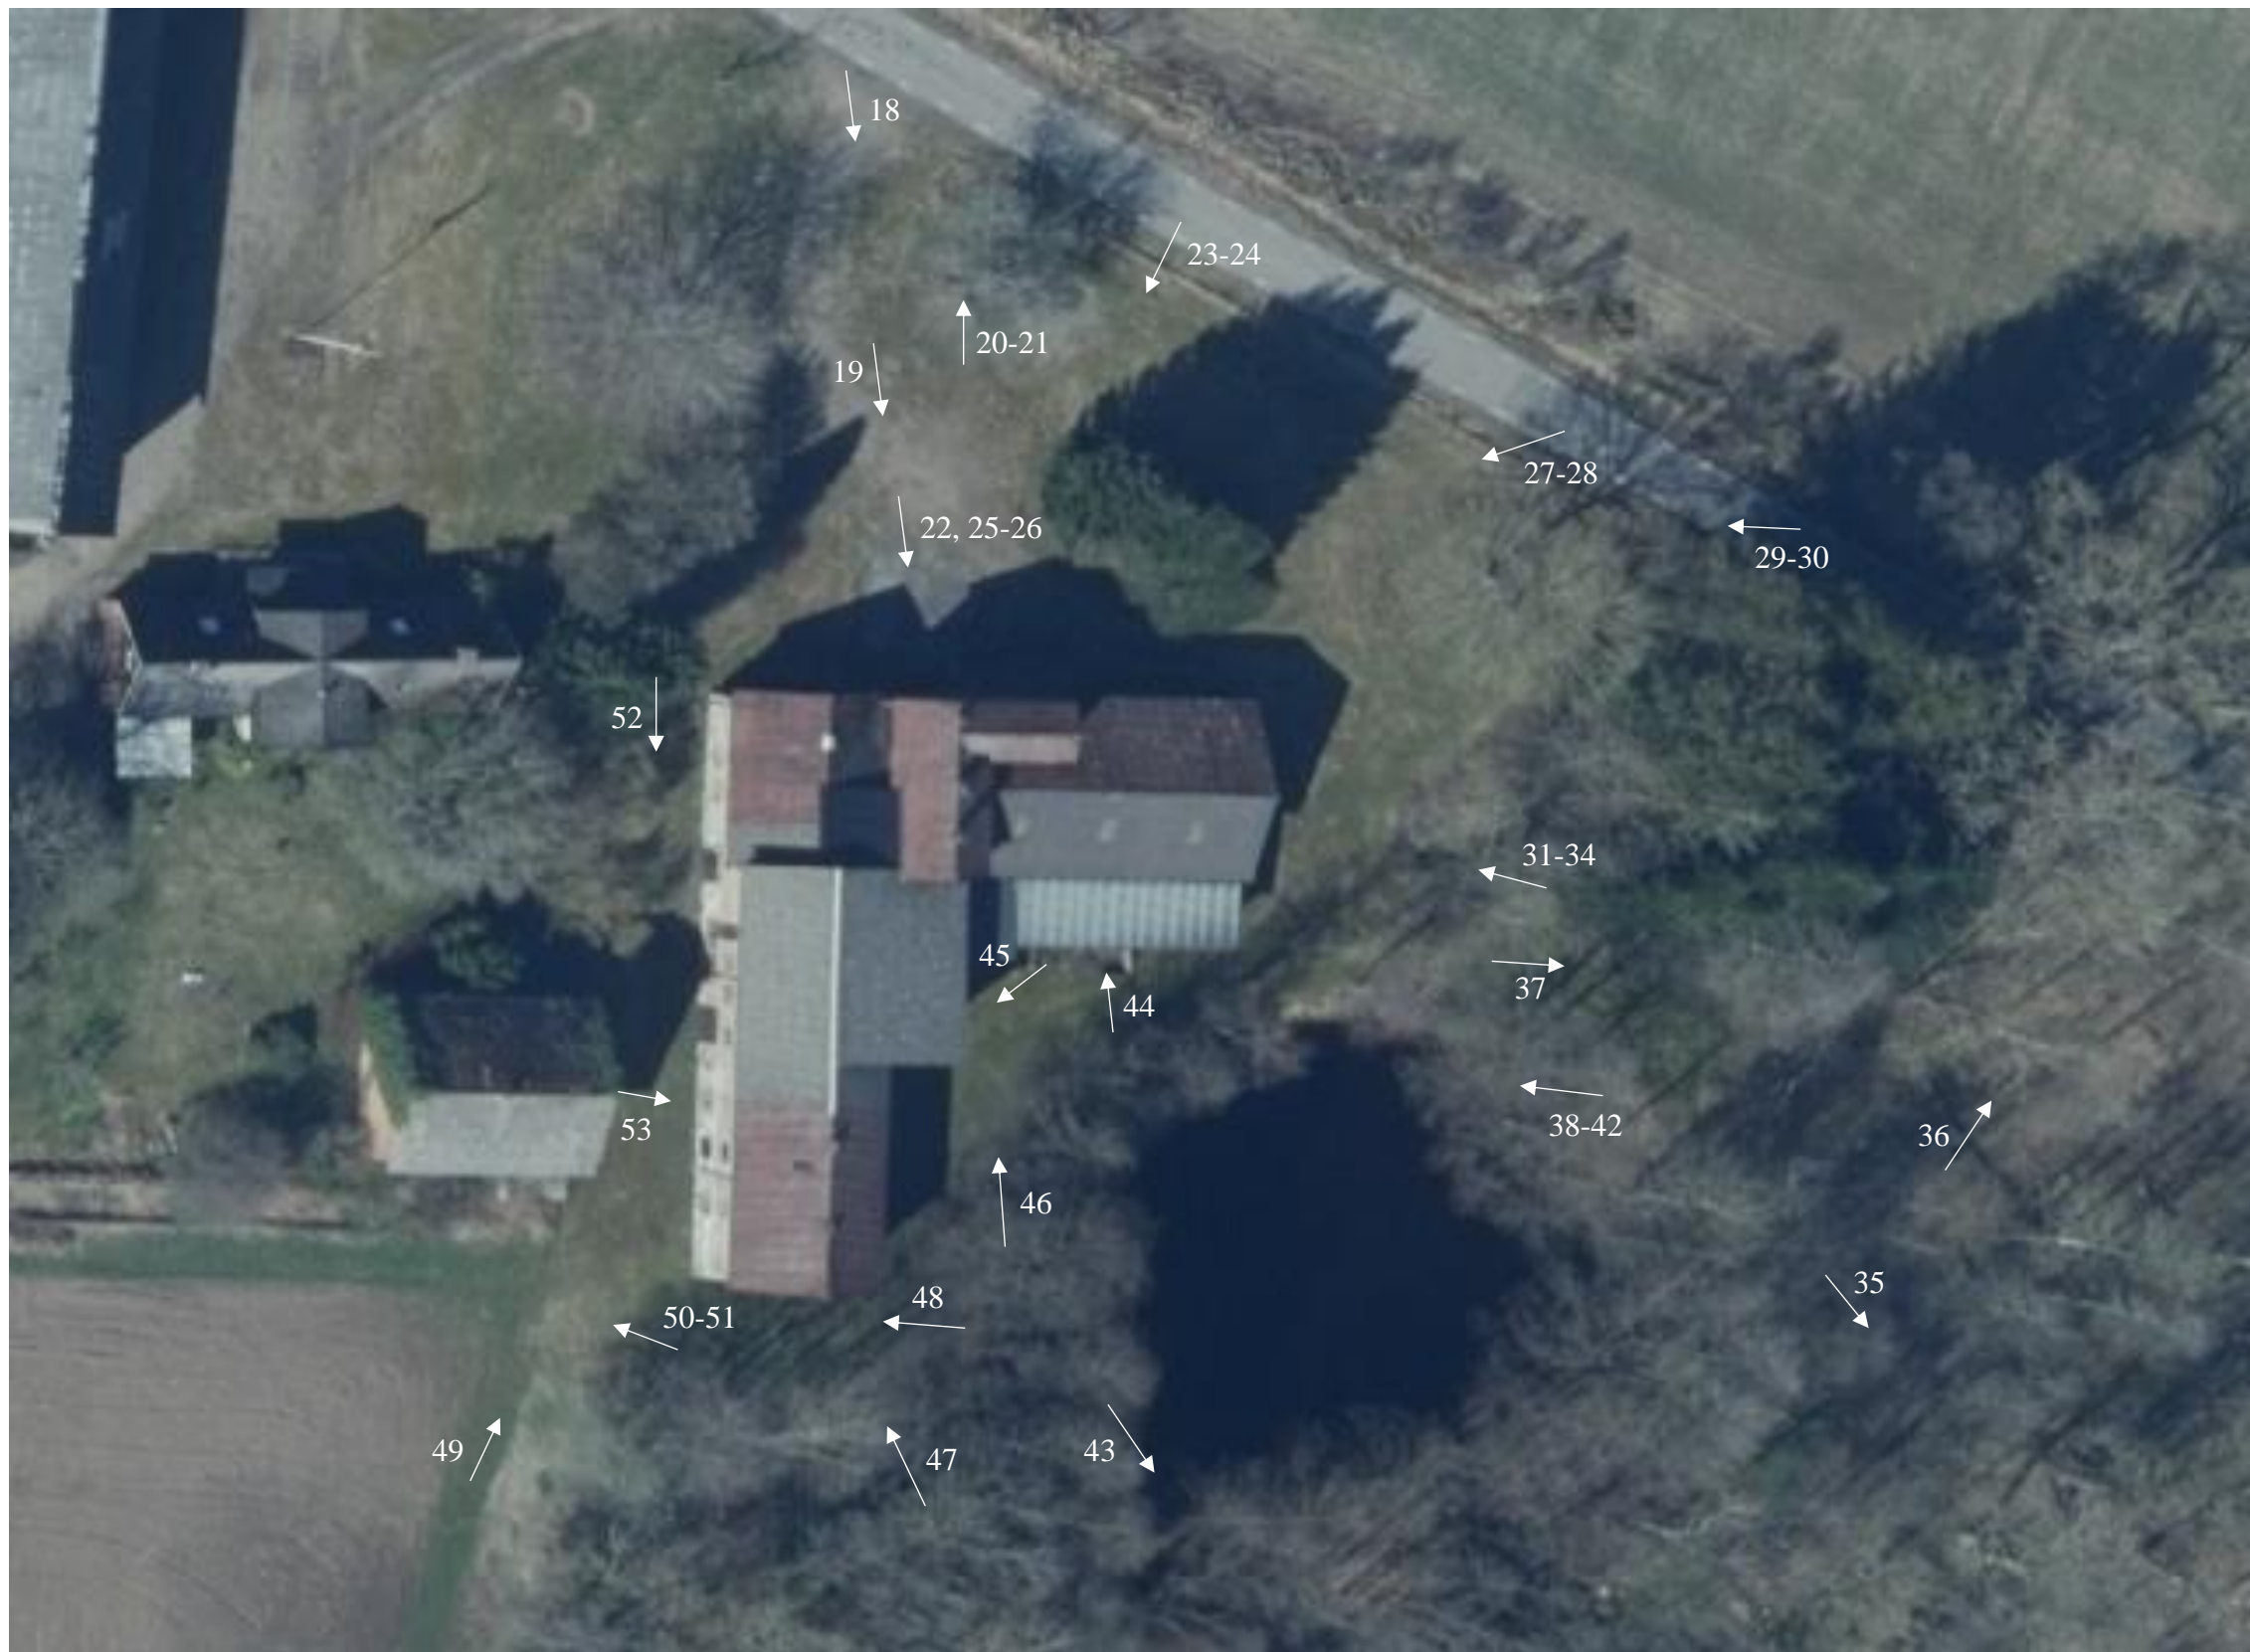
Figur 17. Nutida och historiska fotografier tagna på Brandsberga bränneri visas med plats och riktning. Siffrorna anger fotografiernas figurnummer. Ortofoto © Lantmäteriet /Författaren

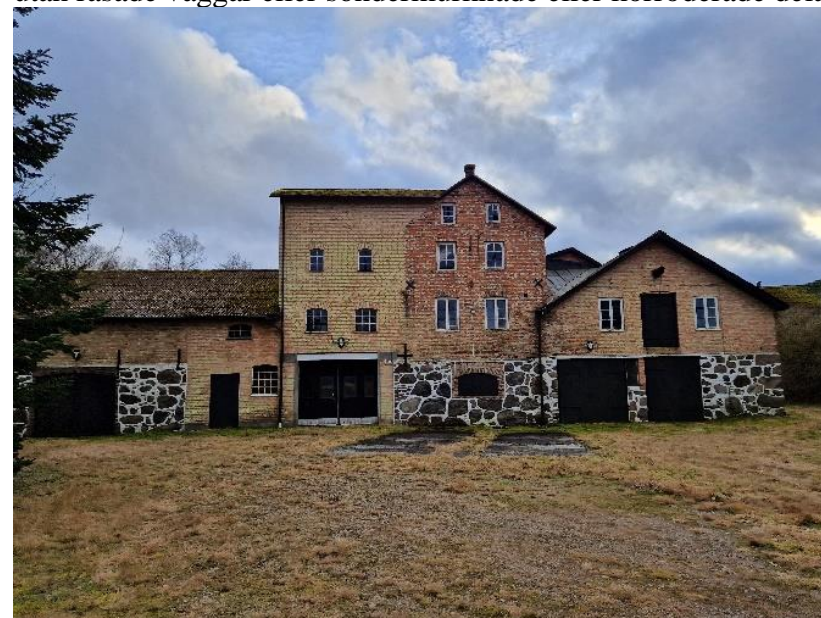
Figur 19. Bränneriet idag - väderpåverkad fasad, slitna fönster, mossbelagt tak och igenväxt markyta. Foto: Författaren

enstaka trasiga fönster. Trots skicket står fasaden kvar i sin helhet utan rasade väggar eller söndermurknade eller korroderade delar.

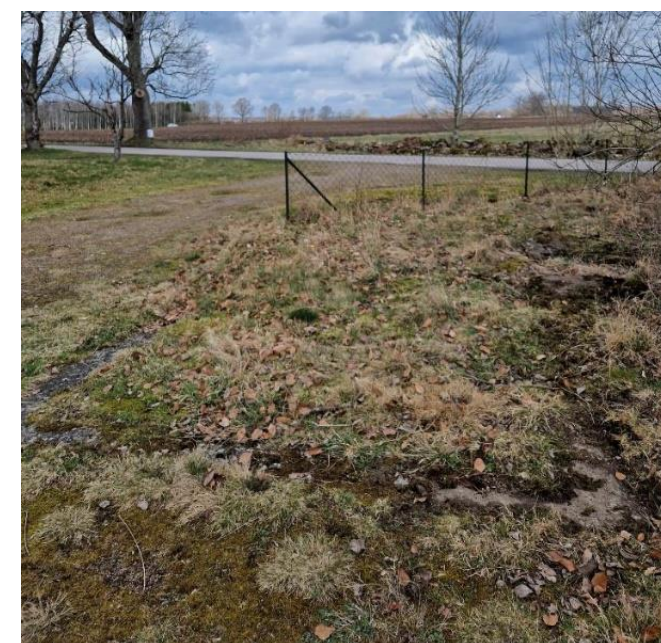
Figur 20. Betongfundamentet till vagnsvågen för vägning av potatis är idag överväxt och igenfyllt med sten och jordmassor. Foto: Författaren

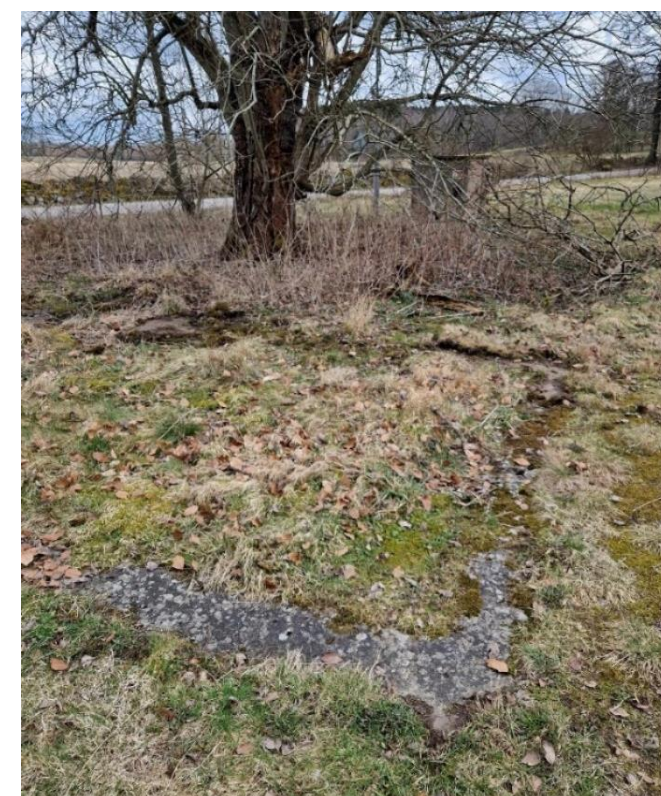
Figur 21. Gräs, mossor, sly och en sälg växer i fundamentet till vagnsvågen. Foto: Författaren

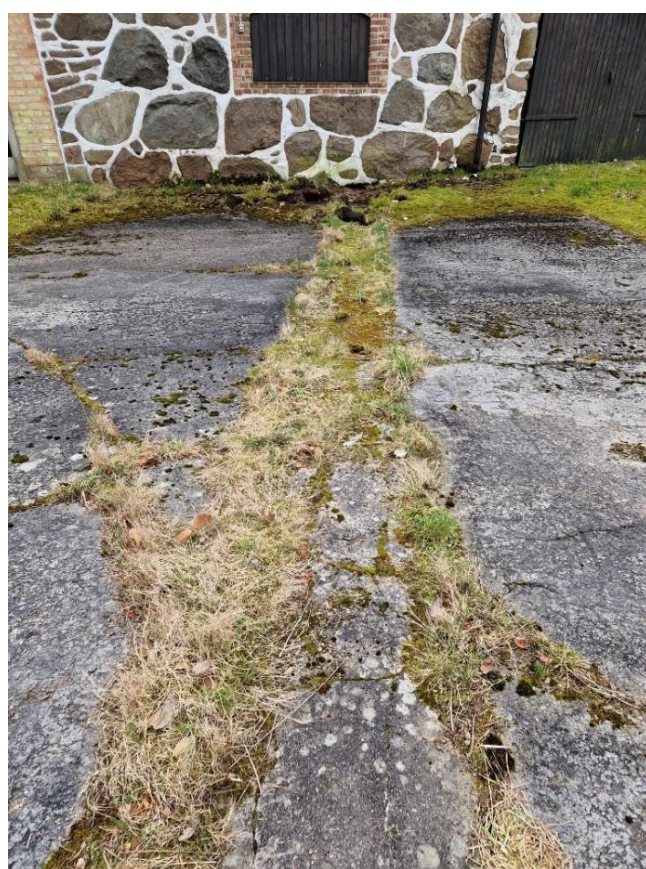
Figur 22. Betongplattan framför bränneribyggnaden fungerade som avlämningsplats för potatis. Idag är plattan sprucken. Vattenrännan har

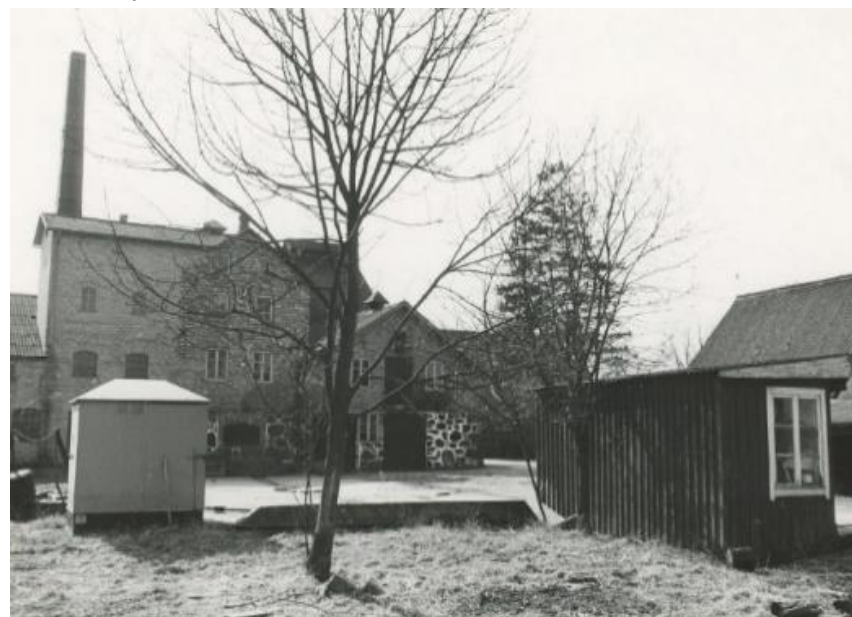
Figur 23. Till höger i bilden syns våghuset i anslutning till vagnsvågen. Bränneribyggnaden i bakgrunden. ©Lunds universitet

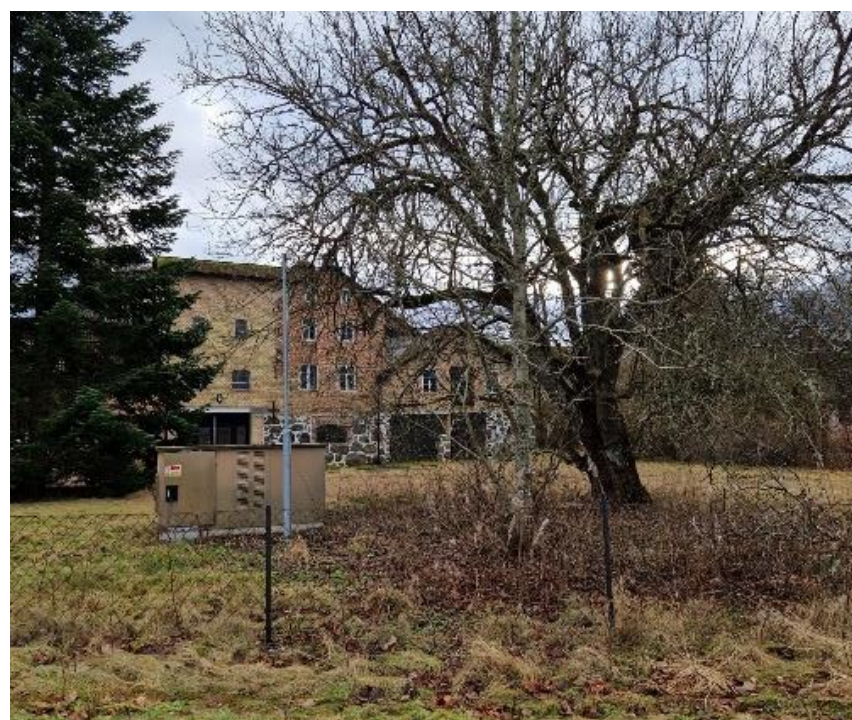
Figur 24. Idag är våghuset rivet och endast fundamentet till vagnsvågen kvar. Sälg och gräs har växt över. Foto: Författaren

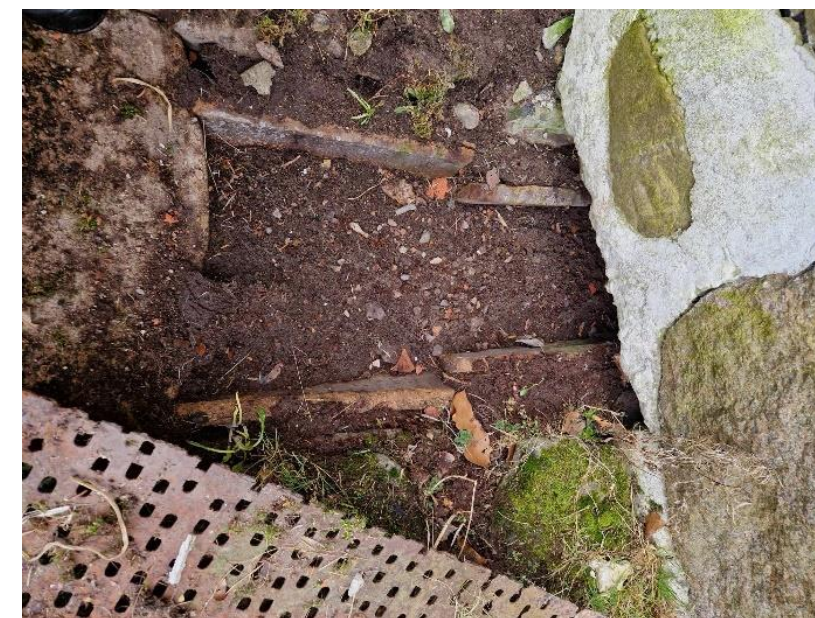
Figur 25. Rännan är i stengods och går från betongplattan under väggen och in i byggnaden. Foto: Författaren

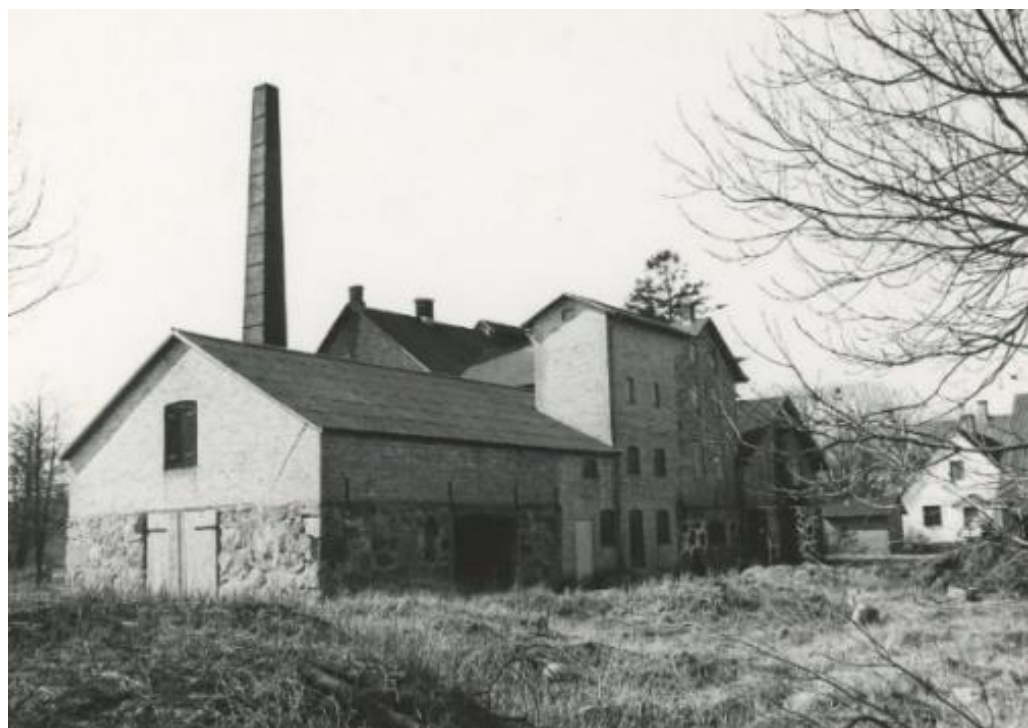
Figur 27. Den öppna ytan framför bränneriet utgjordes troligtvis av högar med avfall från verksamheten. ©Lunds universitet

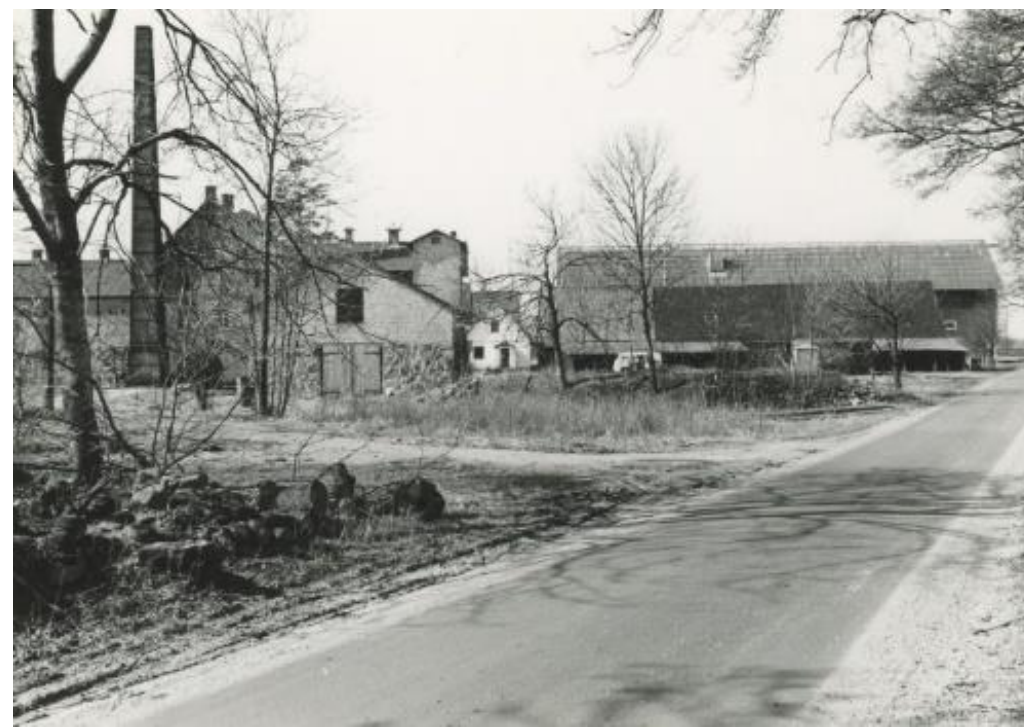
Figur 29. Till vänster i bilden syns träd och stubbar på ytan som troligtvis täcker vattnets väg från dammen. ©Lunds universitet

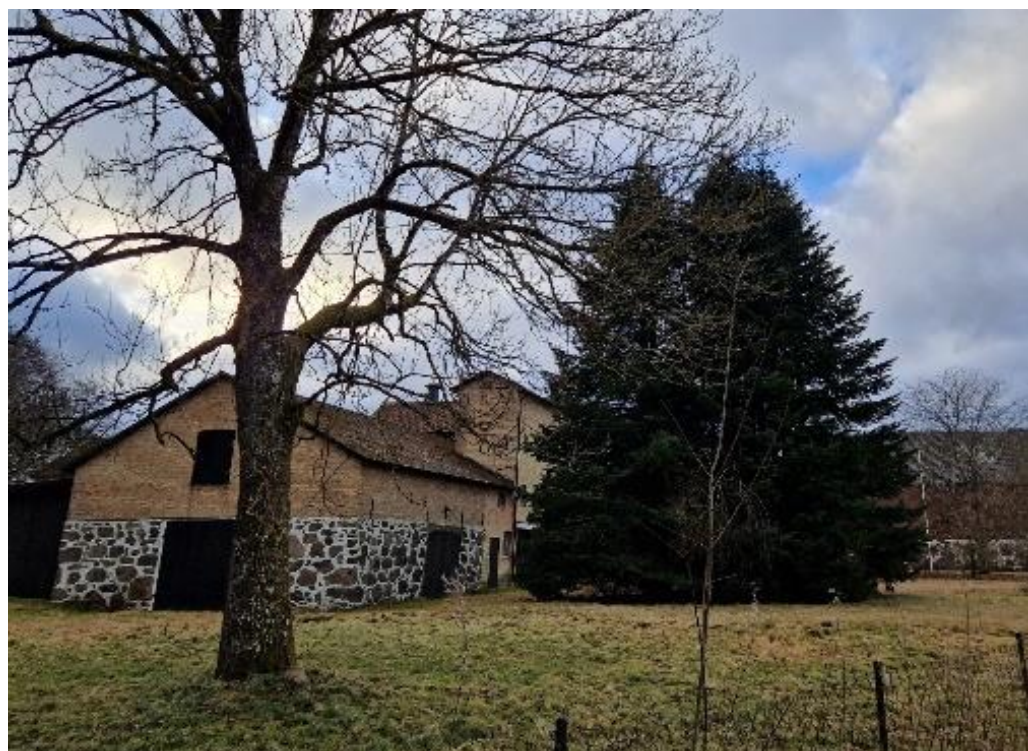
Figur 28. Idag är ytan framför bränneriet utjämnad och tätt bevuxen med gräs. En ask och tre granar har växt sig stora. Foto: Författaren

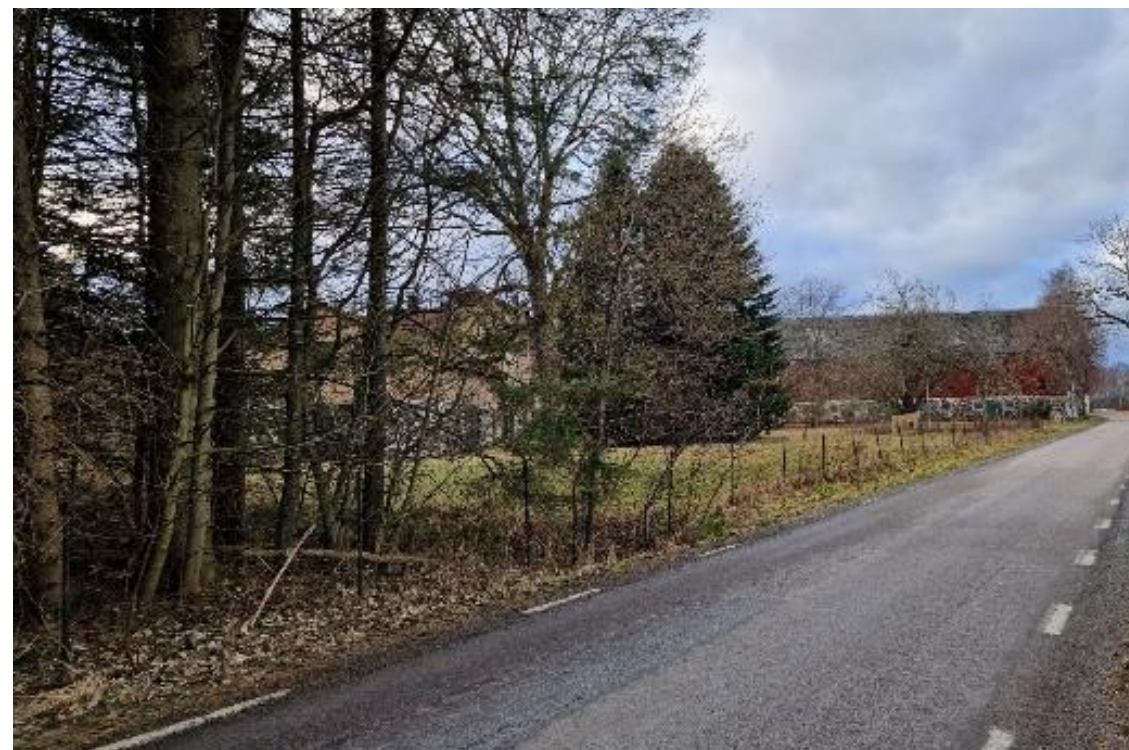
Figur 30. Idag är ytan till vänster ett planterat grane. Vattnets väg från dammen går genom ett öppet dike, och grusvägen som syns i den övre bilden finns inte kvar idag. Foto: Författaren

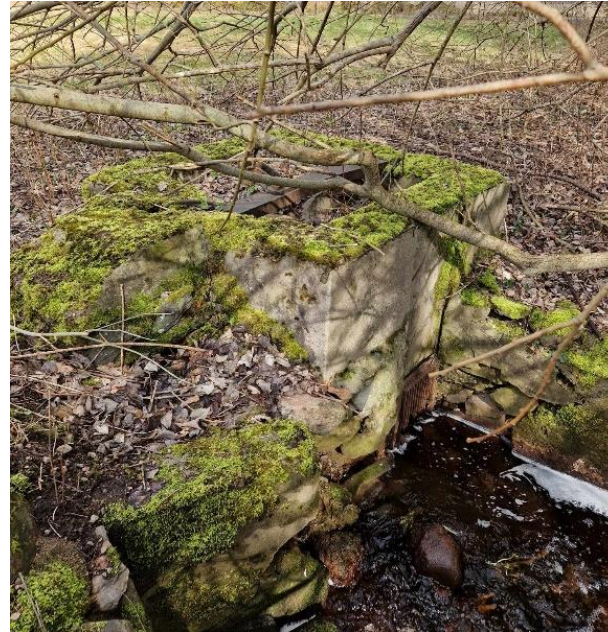
Figur 31. Vattnet som går från utloppet till dammen går förbi en pumpanordning som idag är nedgången, igenfylld och saknar detaljer. Foto: Författaren

Patina: Vattenpumpens rostiga och vittrade men välgjorda järndetaljer vittnar om hög ålder och hantverksskicklighet – detsamma gäller järndetaljer på inlopp och utlopp.

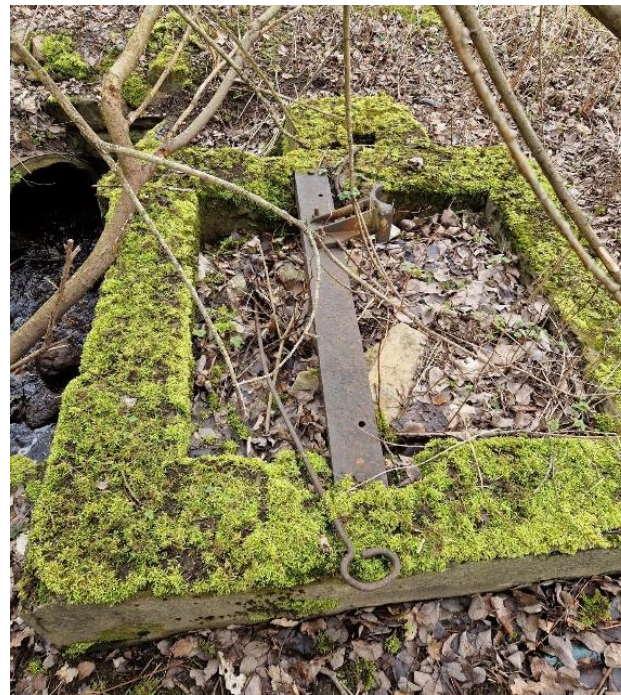
Figur 32. Järnbeslag på resterna av pumpen. Foto: Författaren
