Metodutveckling av kulturhistorisk värdering
genom autoetnografisk undersökning av
Brandsberga brännvinsbränneri

Examensarbete/Självständigt arbete • 30 hp
Sveriges lantbruksuniversitet, SLU
Fakulteten för naturresurser och jordbruksvetenskap
Landskapsarkitekturprogrammet - Uppsala
Uppsala 2024

Remember your place. A method development of cultural historical evaluation through autoethnographic investigation of Brandsberga distillery

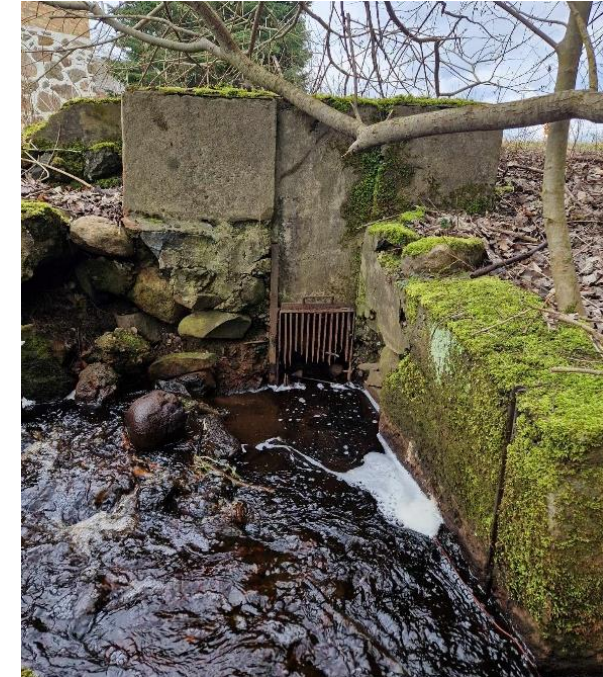
Figur 33. I jämnhöjd med vattenytan finns en öppning med galler för att släppa in vatten till insidan av pumpanordningen. I den förstärkande väggen av betong till höger i bilden syns en vertikal skåra som troligtvis varit del av ett fördämningssystem. Foto: Författaren

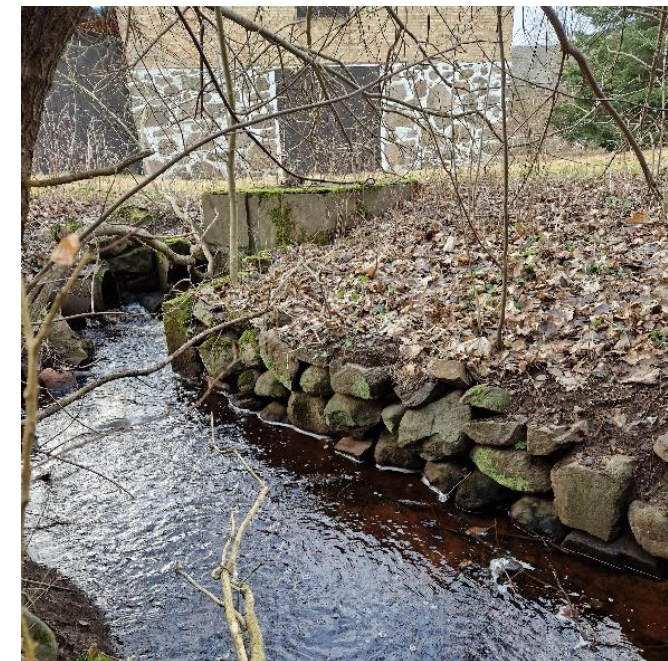
Figur 34. Dikets väggar förstärkta med sten står stadigt på en sida. Foto: Författaren

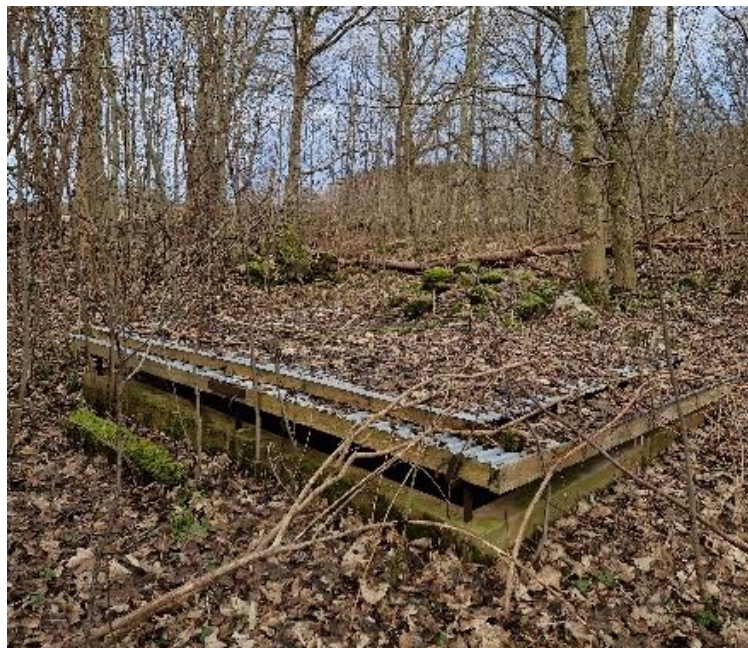
Figur 36. Andra spår av verksamhet syns på fastigheten, här i form av ett grunt schakt med täckande lock. Foto: Författaren

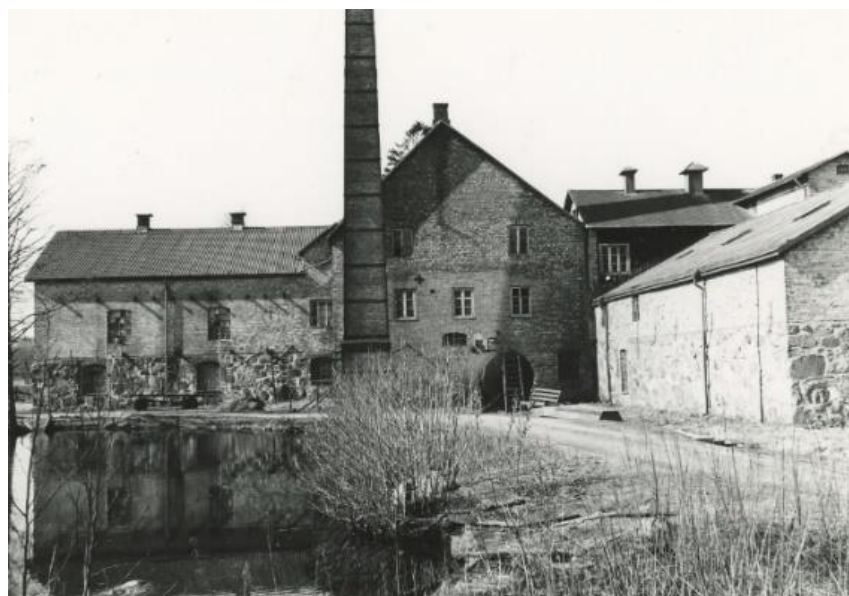
Figur 38. Dammen kantades förr av efterhållna slänter och enstaka träd som syns i vänstra kanten av bilden. Yorna och vägen runtomkring är öppna och industrianpassade. ©Lunds universitet

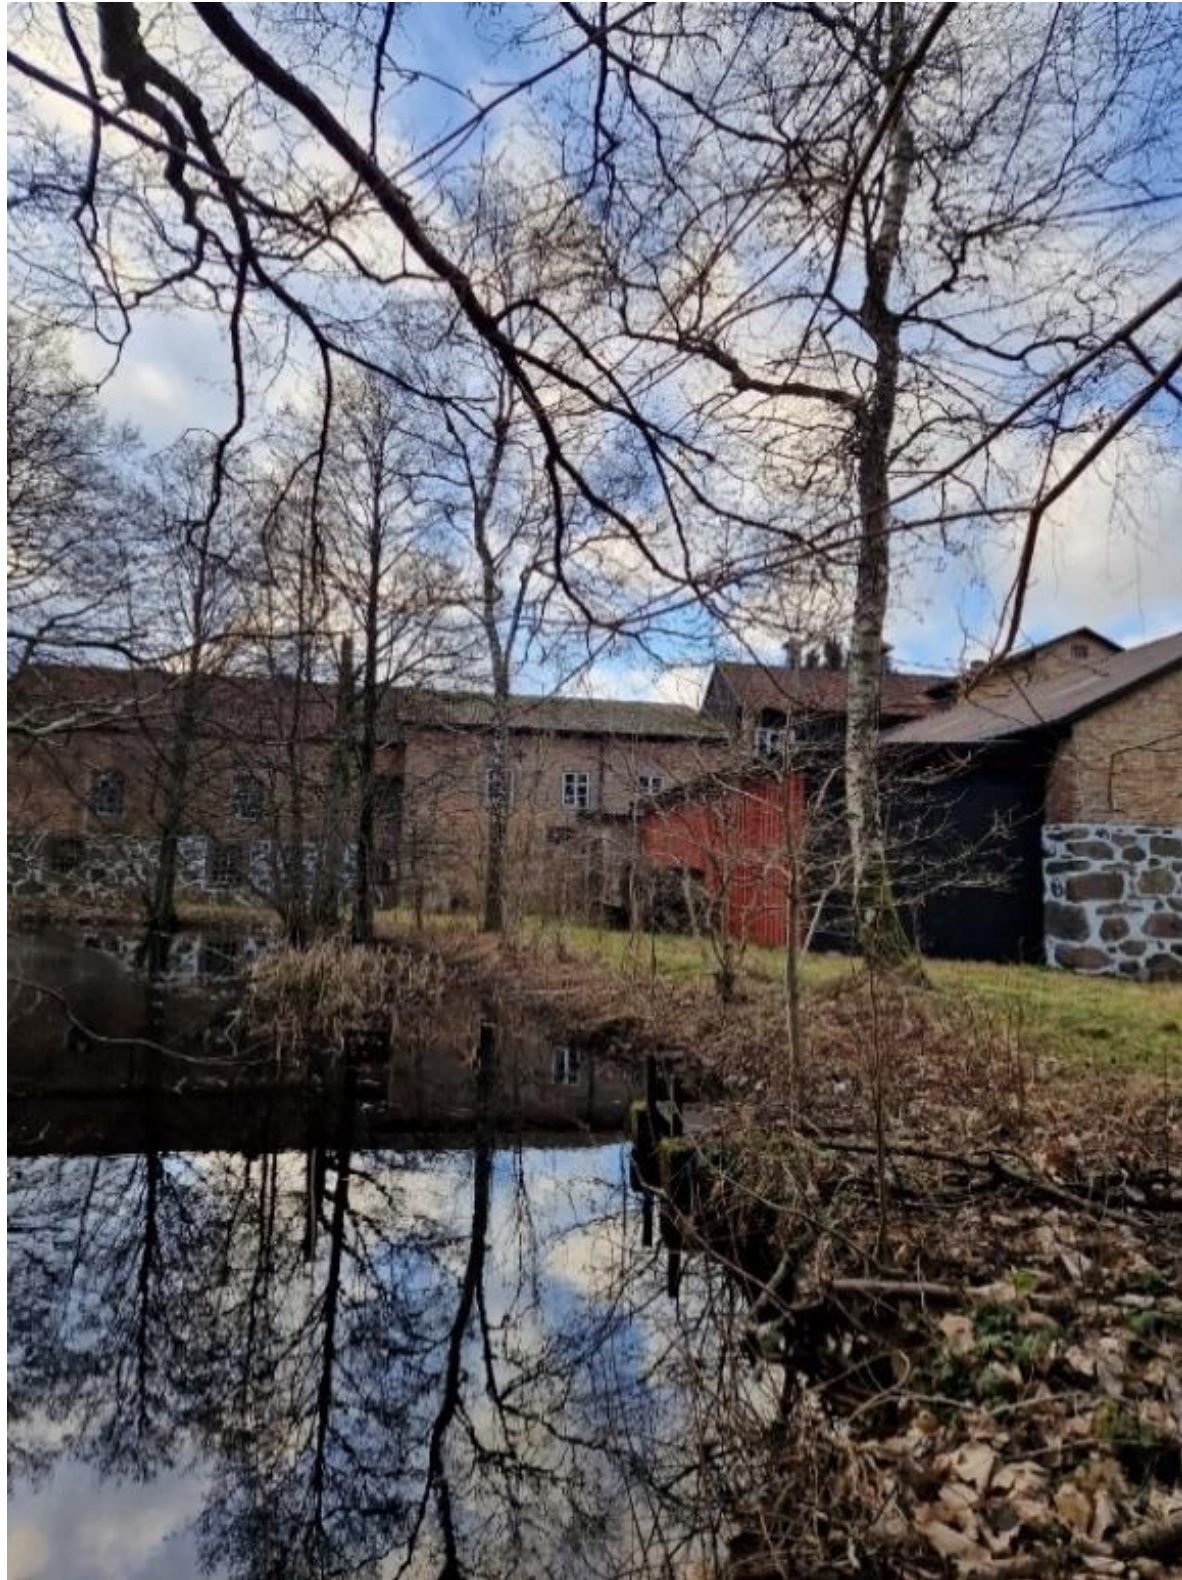
Figur 42. Dammens utlopp i nedre mitten av bilden markeras av en eroderad järnstruktur, överväxt av gräs, mossa och sly.
Foto: Författaren

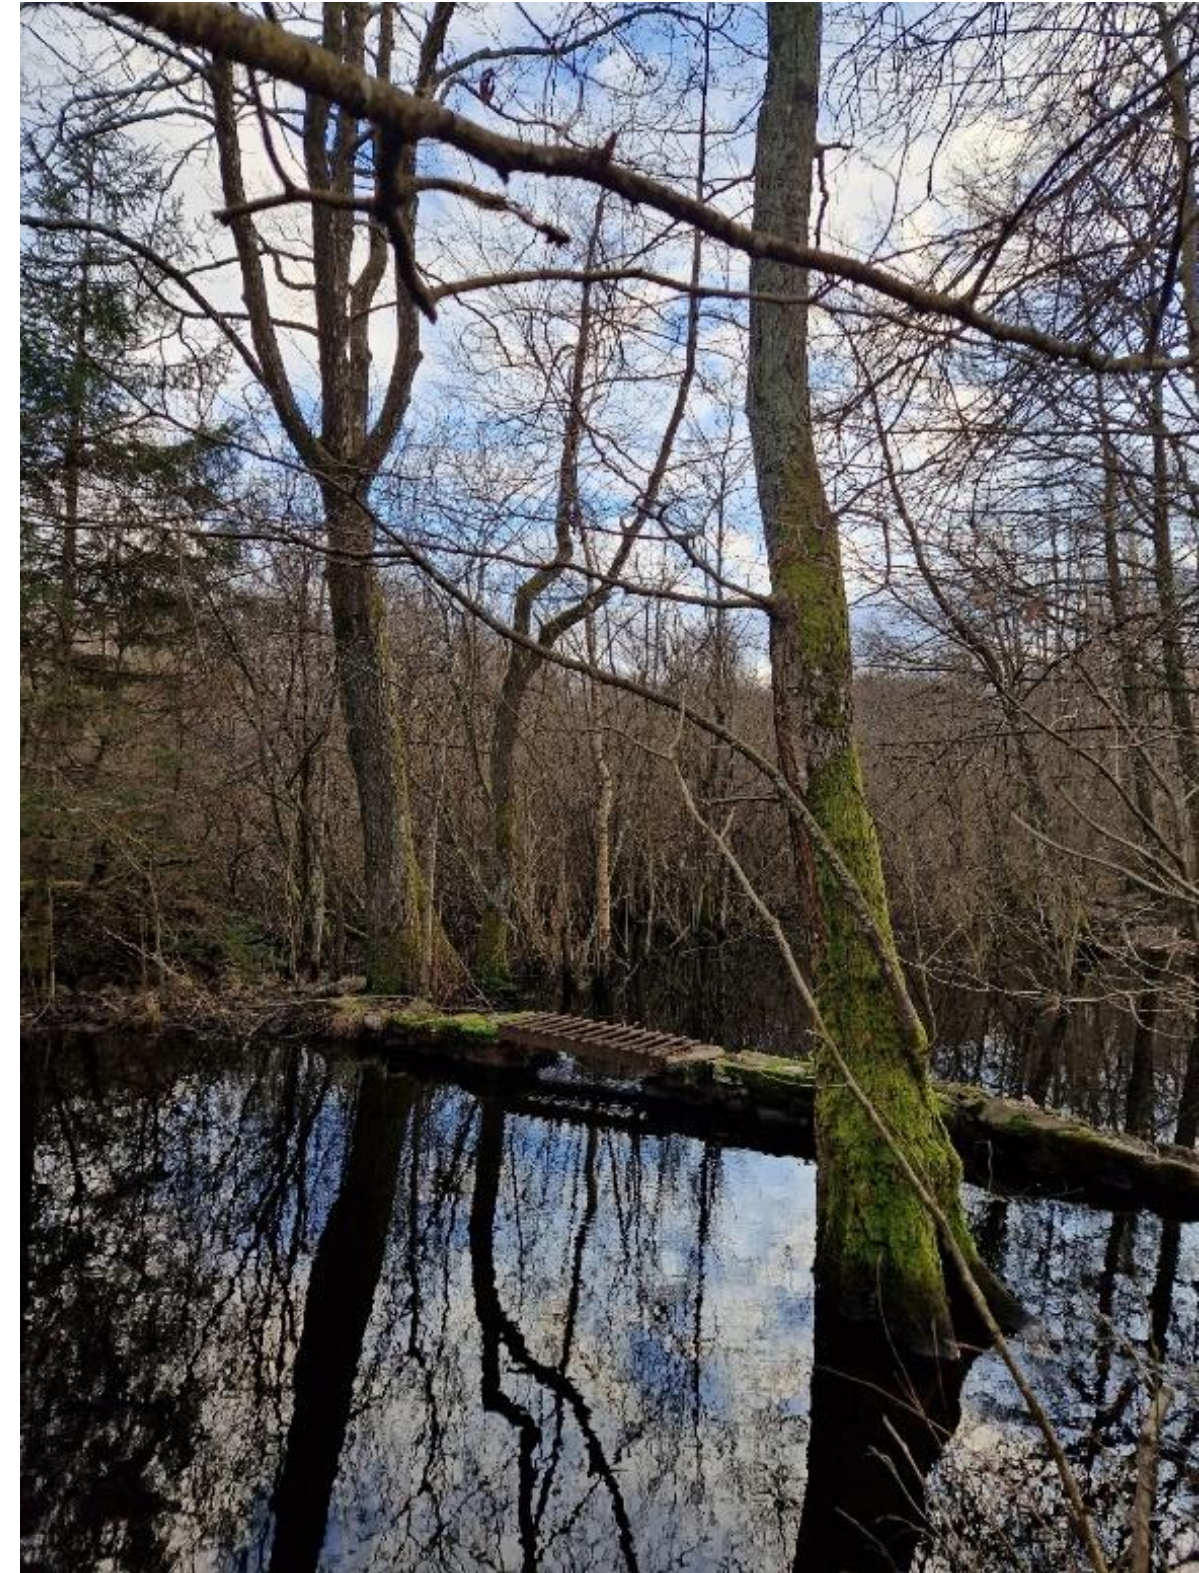
Figur 43. Dammens inlopp i söder består av en avdelare i sten och ett galler av järn. Foto: Författaren

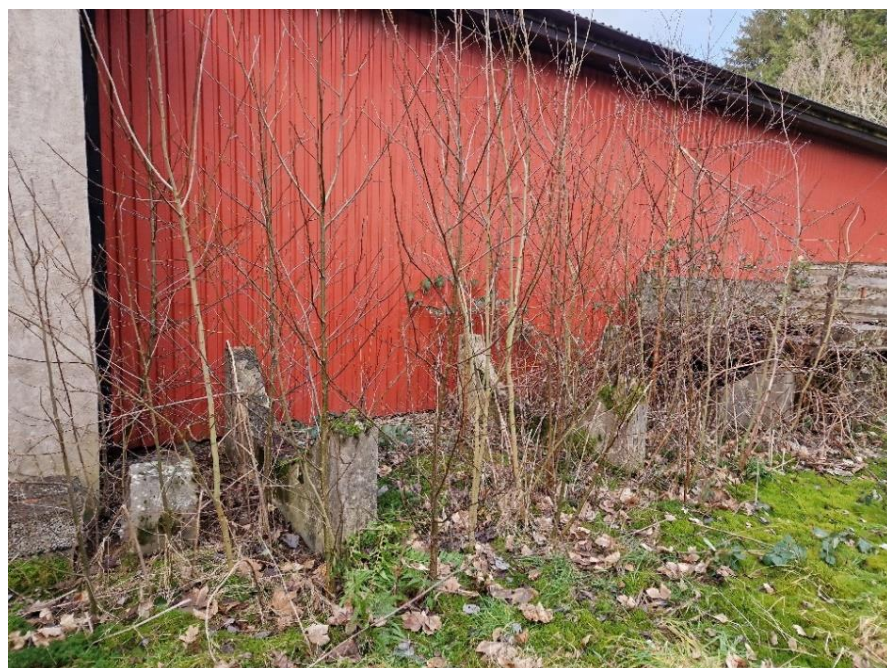
Figur 44. Betongfundament förr hållande råoljecistern som förvarade bränsle åt brännvinsproduktionen. Idag kraftigt överväxt av sly. Foto: Författaren

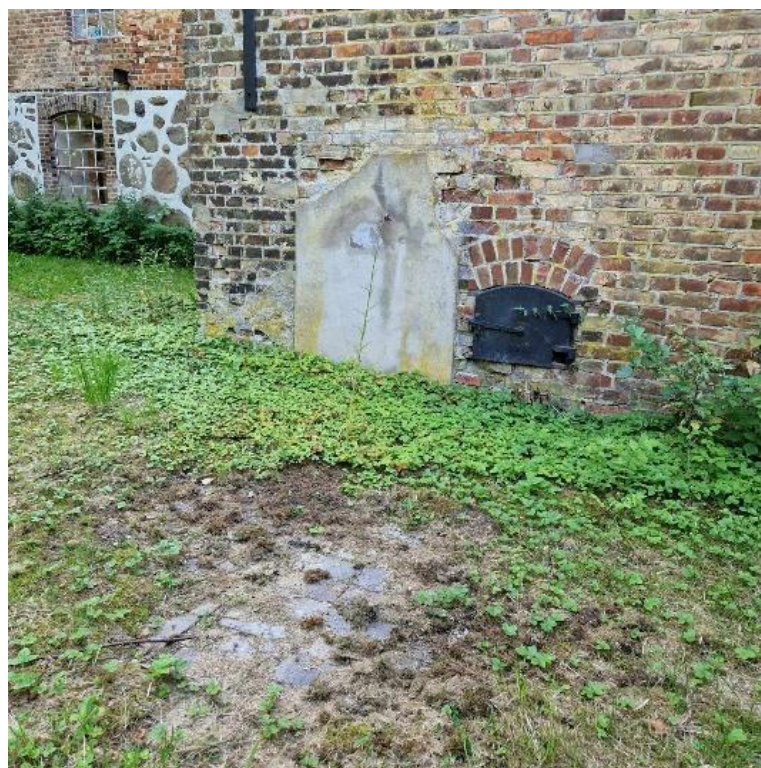
Figur 45. Där skorstenen tidigare stod finns spår av tegellagt golv överväxt av mossa och örter. Luckan i väggen har troligtvis använts till bränsle. Foto: Författaren

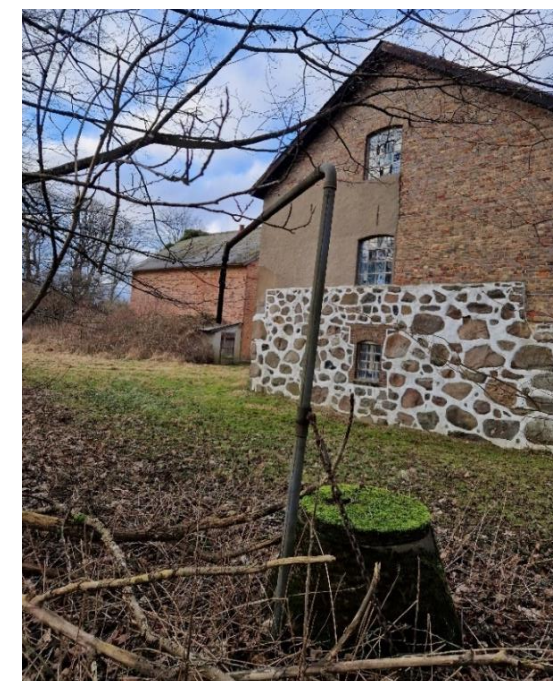
Figur 47. Vid bränneribyggnadens södra gavel står vattenbrunnen med den nu överväxta grusvägen emellan. Kärret ligger bakom brunnen ur bild. Foto: Författaren

På baksidan finns även en upphöjd brunn, 1 meter x 1 meter i diameter med tillhörande rörstruktur. Enligt Lars Persson har detta varit en grundvattenbrunn för vattenupptag till brännvinsprocessen när det krävdes stora mängder rent vatten (fig. 50).

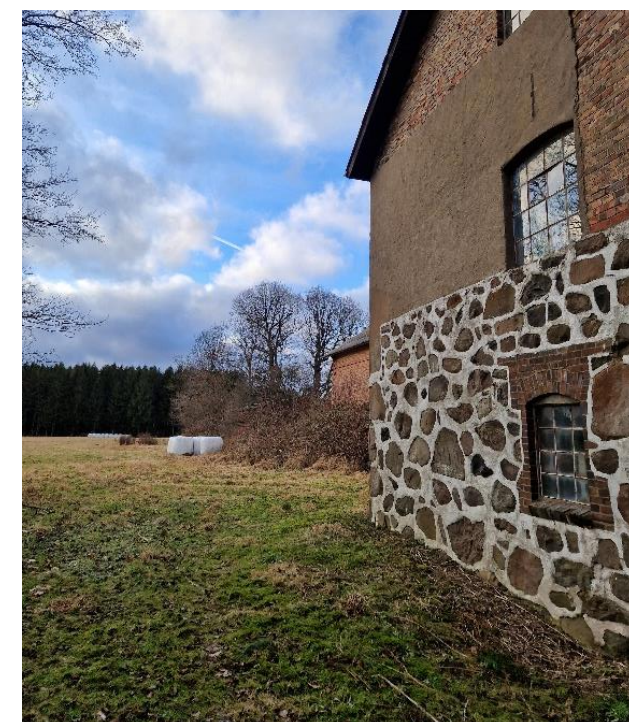
Figur 48. Vy mot väster visar bränneriets gavel och en fördjupning i marken intill väggen nedanför raden av fönster. Fördjupningen är troligtvis spår från ett utlopp från mäskrummet på insidan av byggnaden. Foto: Författaren

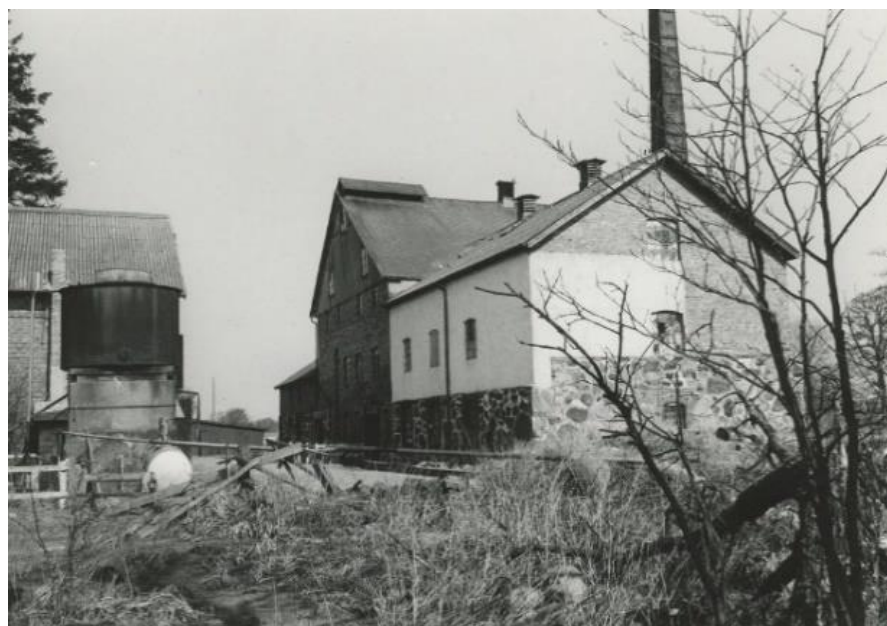
Figur 49. Bild tagen från åkerkanten med riktning mot norr. Drankpumpen till vänster och bränneribyggnaden till höger i bilden. ©Lunds universitet

Bränneriets västra sida vätter mot Brandsberga gårds fastighet och ligger intill gårdsplan, trädgård, magasinsbyggnad och åkermark. Delen av bränneriets fastighet som sticker ut mot väster, där förr drankbrunnen och drankpumpen fanns, är idag omvandlad till åkermark, en utökning av den omgivande åkern. Resten av markytan består av grusvägen som går runt bränneriet.

Vägen som gick här förbi togs av bönder som ville fylla vagnen med drank att ge boskap. Idag är vägen överväxt av gräs och örter med inslag av andra växter så som skott av björk och al. Spår av vägen syns i fördjupningar och enstaka fläckar av grus.

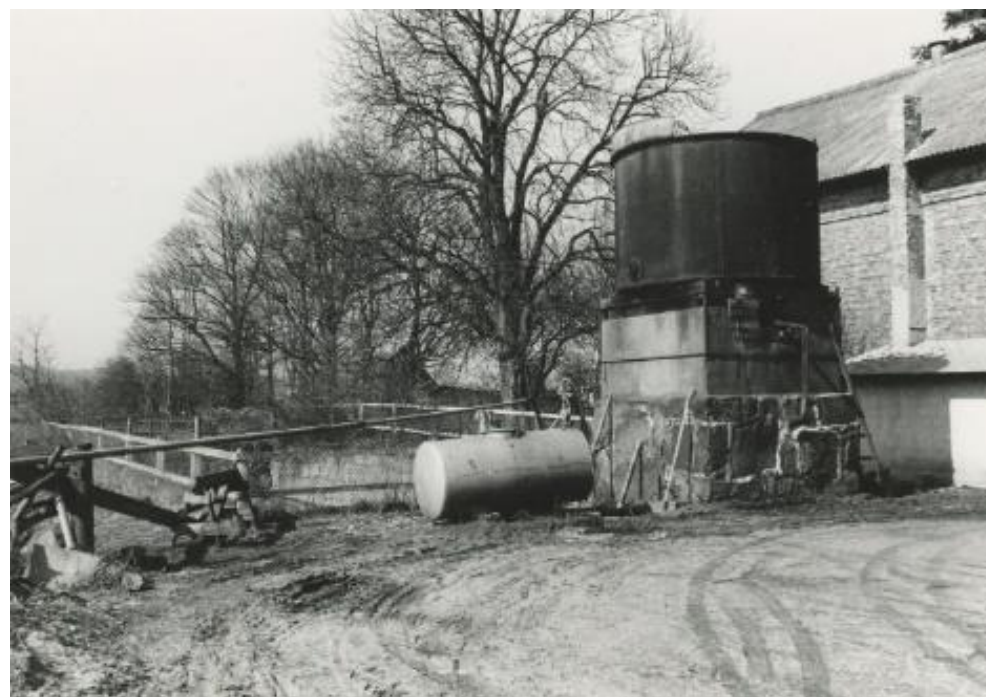
Figur 50. Drankbrunnen och drankpumpen låg förr vid bränneriets södra gavel intill grusvägen som gick runt byggnaden, här med bränneribyggnaden ur bild till höger. ©Lunds universitet

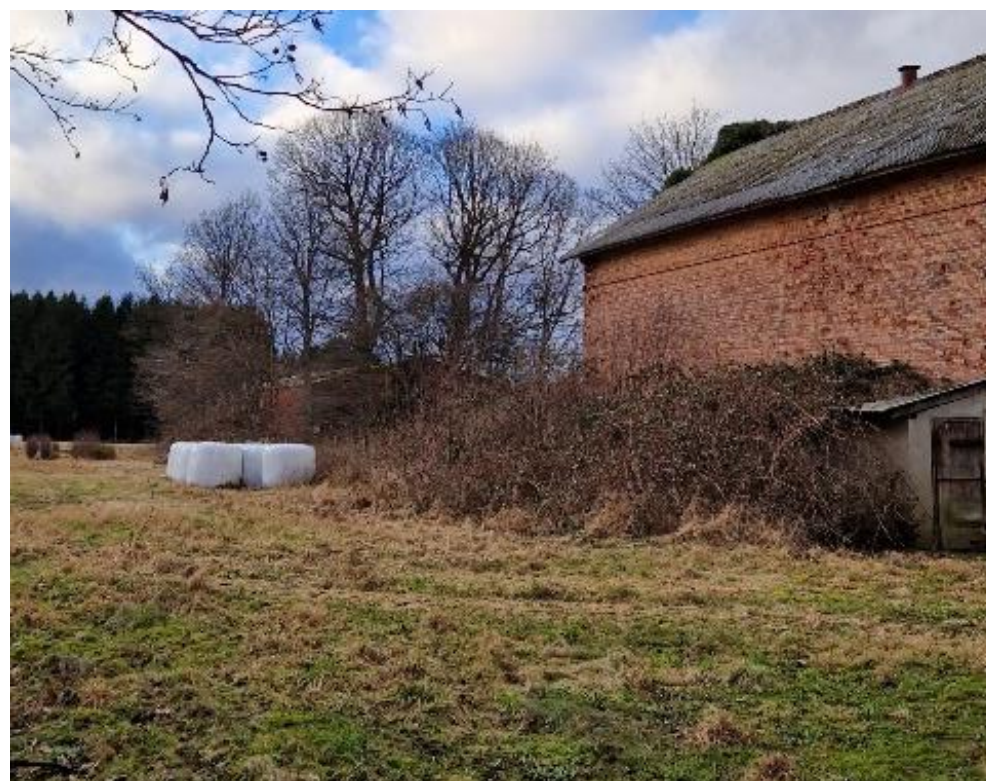
Figur 51. Drankbrunnen och drankpumpen som är idag rivna och ersatta av åkermark. Grusvägen som går runt bränneribyggnaden är överväxt. Foto: Författaren

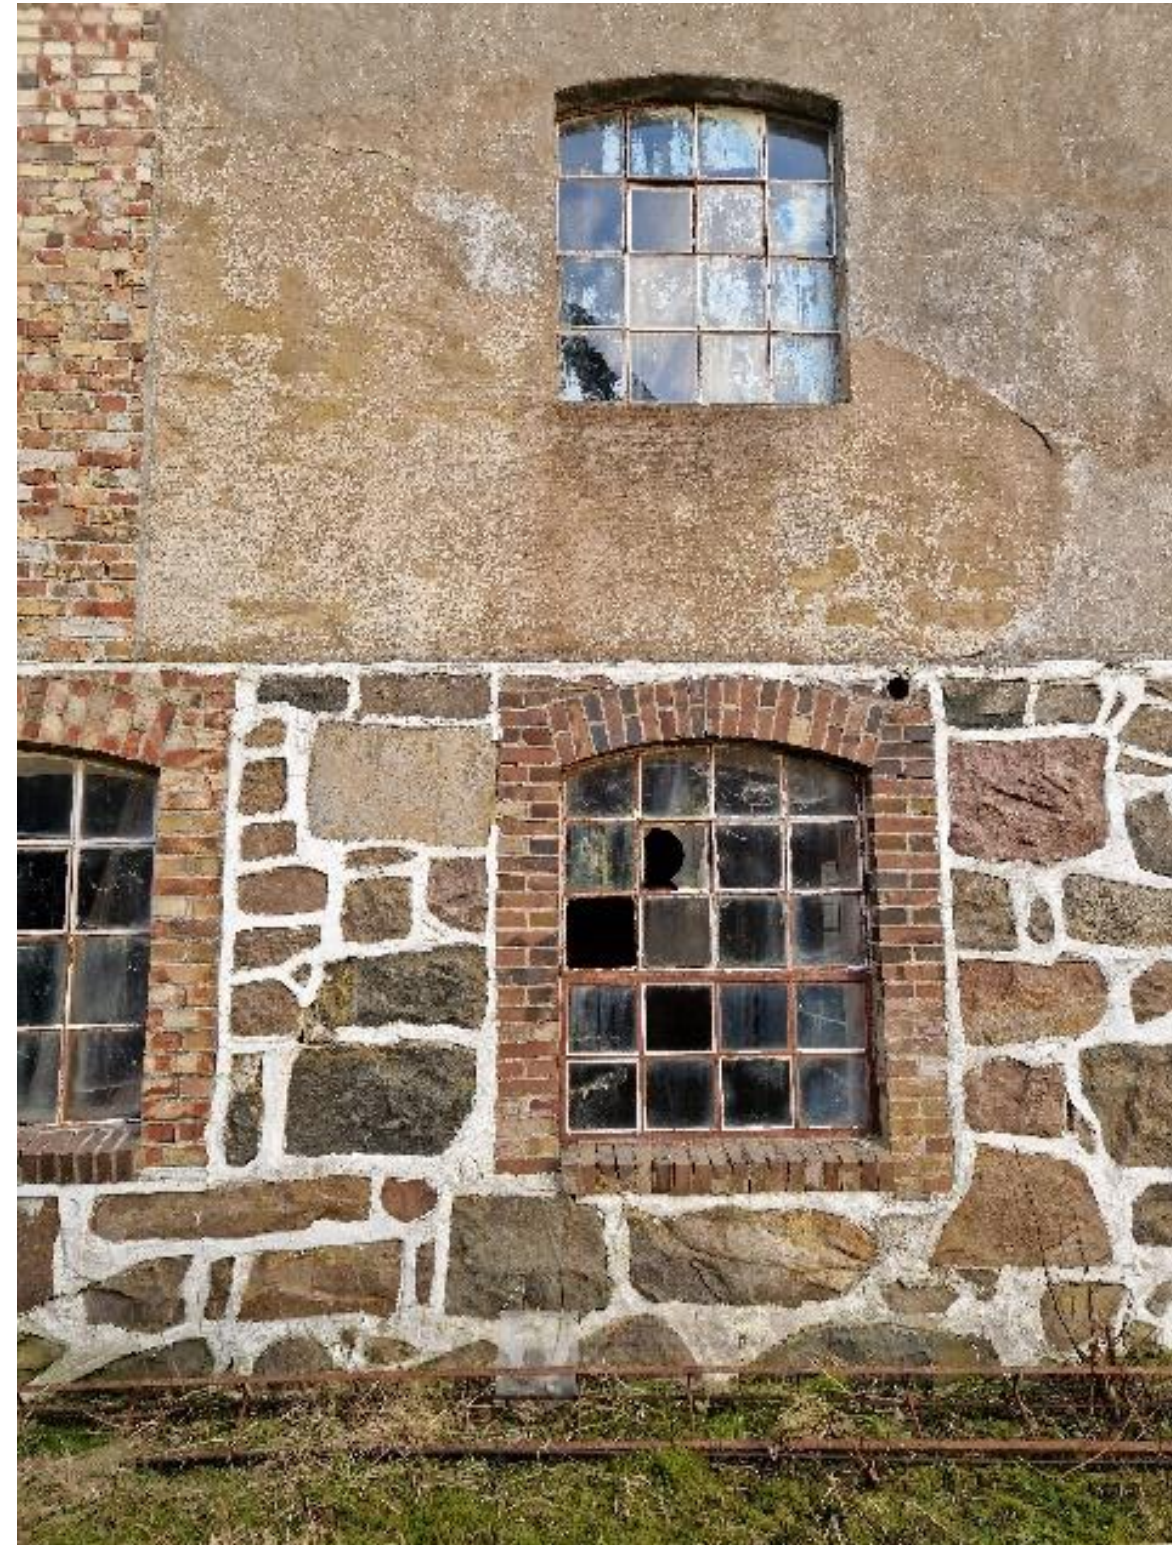
Figur 53. Västra sidan av byggnaden som vetter mot Brandsberga gård har trasiga fönster intill den nu överväxta grusvägen. Foto: Författaren

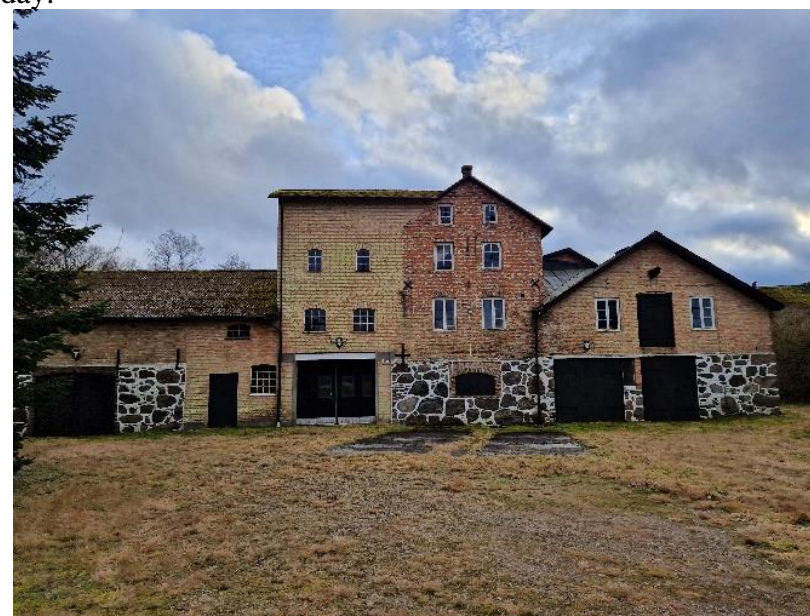
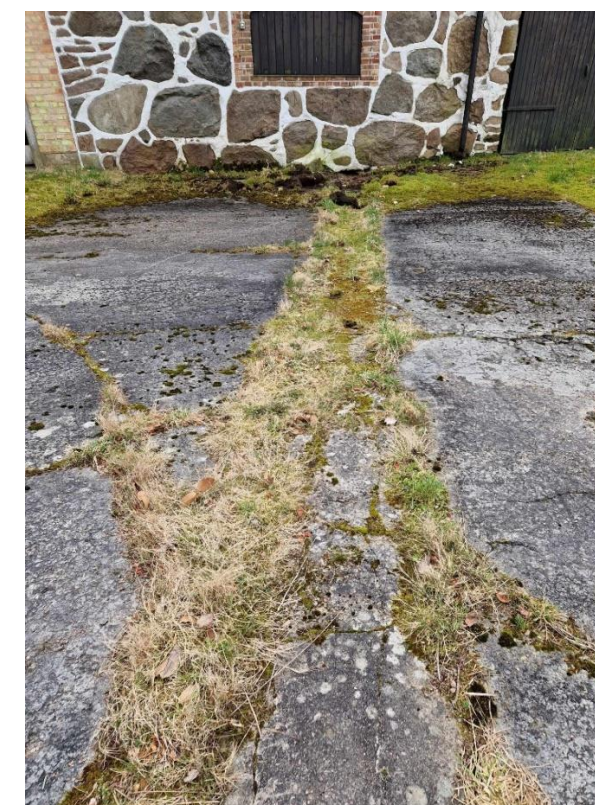
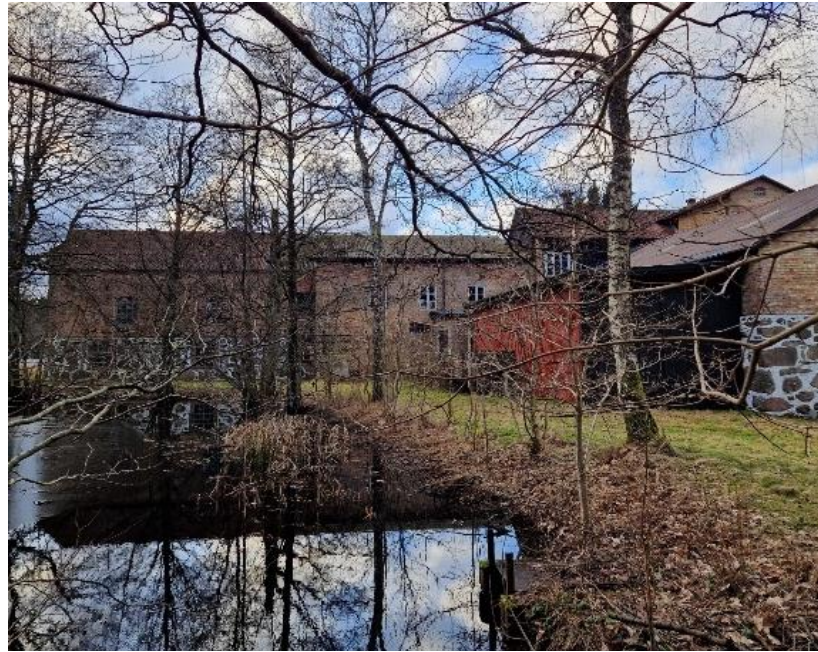
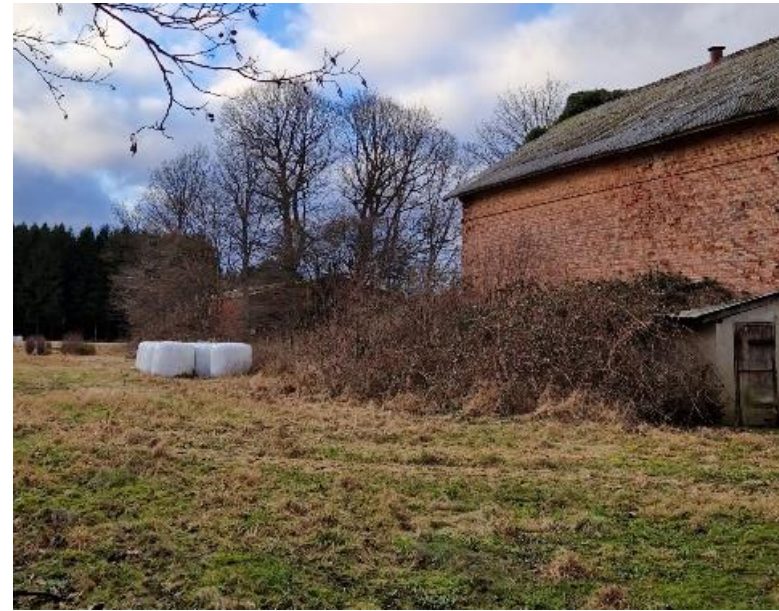
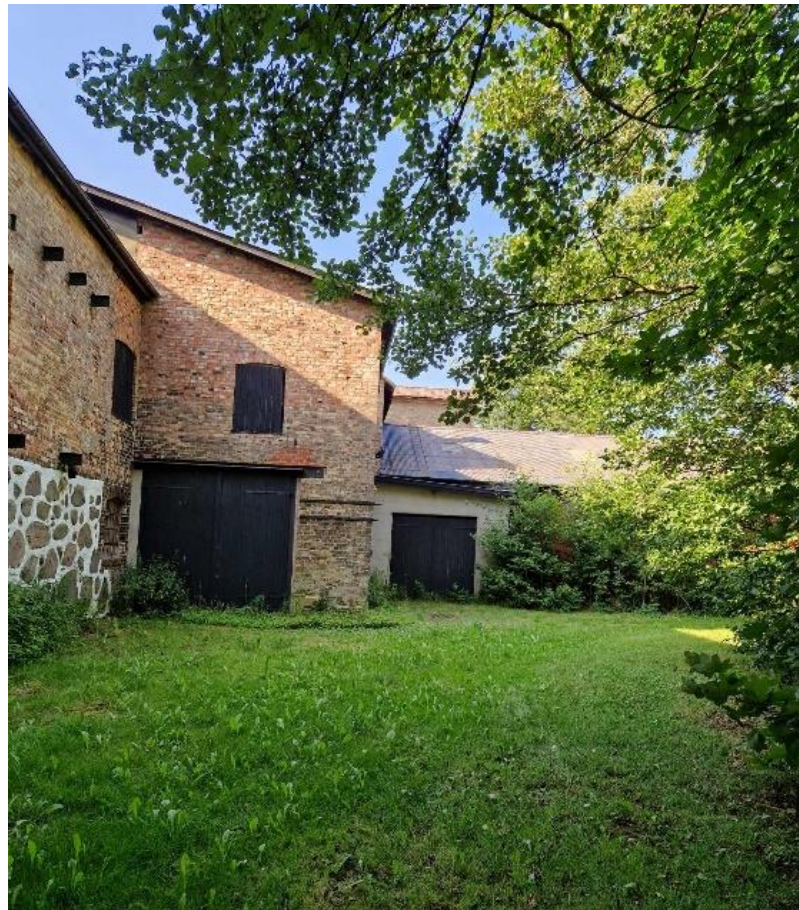
The results of the investigation show that Brandsberga distillery is degenerated and doesn't have many traces that show the historical production of brännvin, except remains of objects and structures that together show the big picture of an active distillery. Below are some pictures showing the state of the distillery of today.
