Utvärdering av groddjursåtgårdens funktion vid Lillbyasjön i Östhammars kommun

Självständigt arbete • 15 hp
Sveriges lantbruksuniversitet, SLU
Fakulteten för naturresurser och jordbruksvetenskap
Biologi och miljövetenskap - kandidatprogram
Uppsala 2025

Evaluation of the function of the amphibian mitigation at lake Lillbyasjön in Östhammar municipality

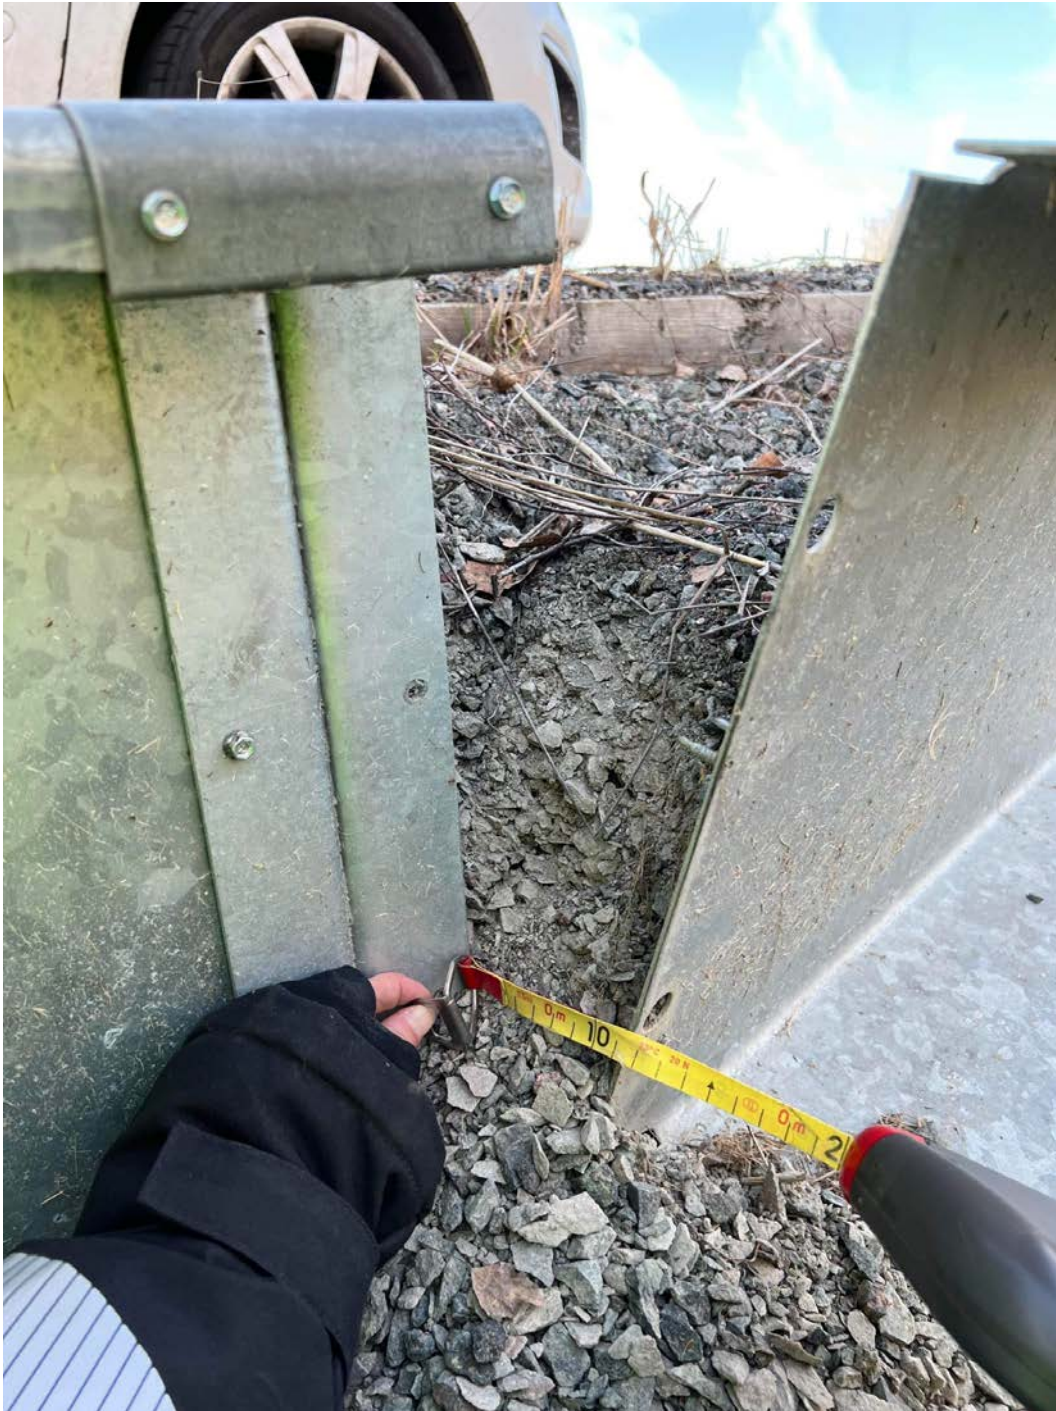
Figur 3. Konstruktionsbrist vid ledarm som brustit med måttband.

med defekterna, trumman och ledarmen med en glipa mellan dem samt att förlänga groddjursåtgärden ett tiotal meter med u-formade ledarmslut. Därefter när vårvandringen är i gång kan samma metod som denna studie göras och sedan jämföra resultaten, dock är detta både tidskrävande och en kostnadsfråga. Därför skulle ett annat alternativ, i syfte för studiens skull, kunna göra en temporär lösning genom att sätta upp plankor eller något liknande som är heltäckande vid ledarmarna med defekter, trumman och ledarmen med glipa samt förlänga ledarmarna med u-formade ledarmslut och senare när vårvandringen är i gång följa upp med samma metod som denna studie och sedan jämföra resultaten.

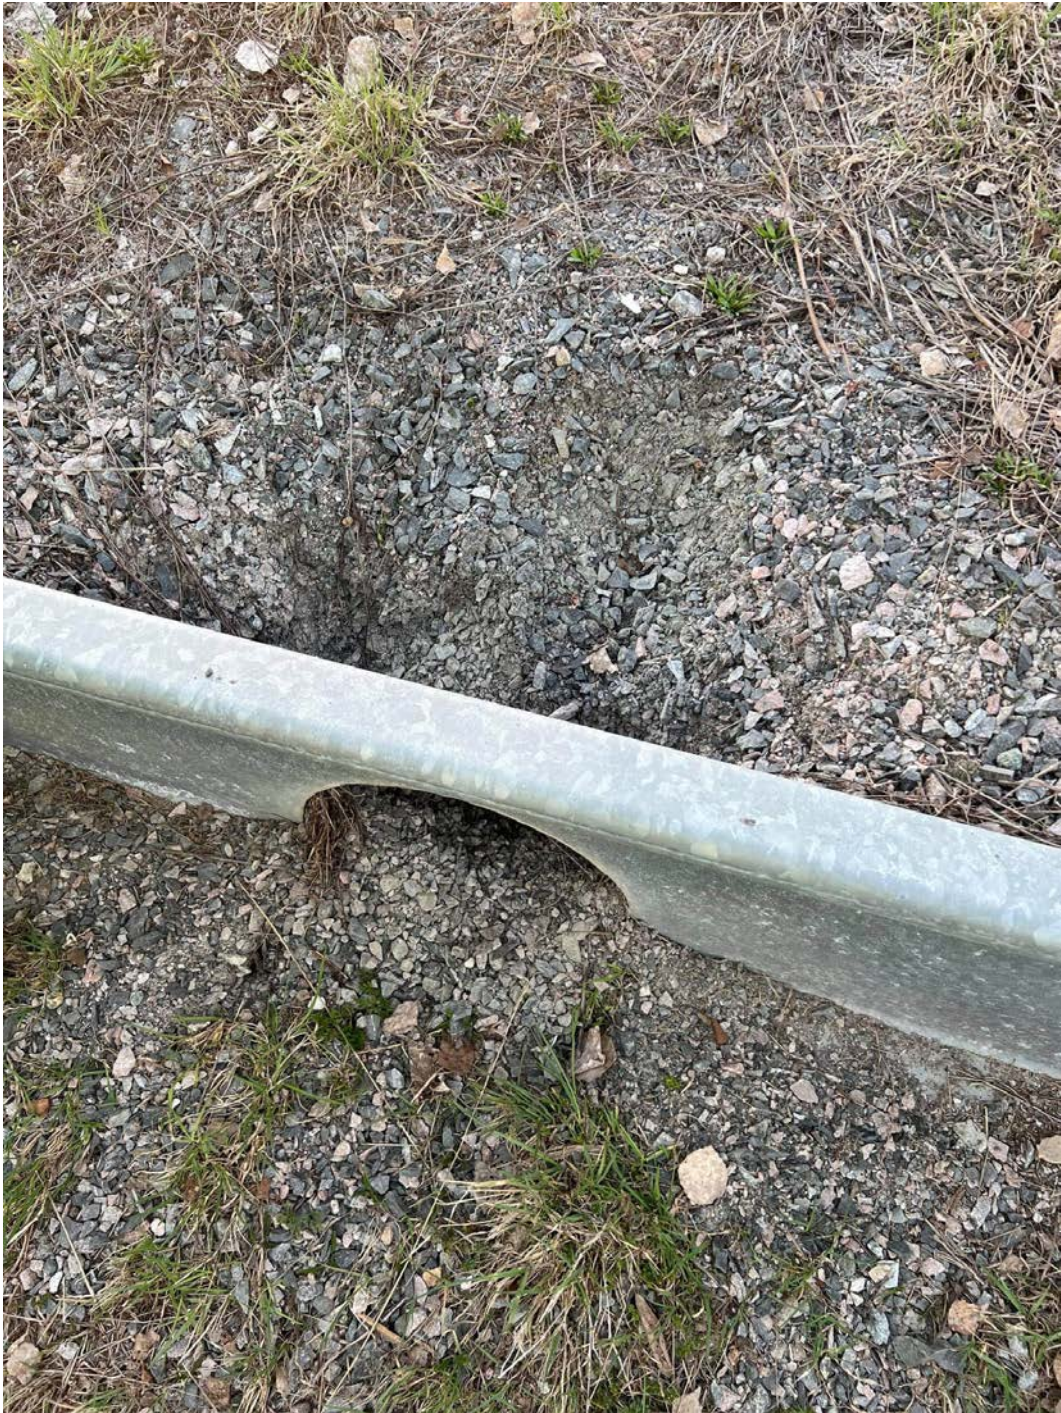
Barriärens konstruktion hade inga glipor eller skador ovanför barriären. Det var heller ingen risk för klättring vid barriärens slut. Vid trummornas konstruktion upptäcktes en glipa på 1,5cm men ansågs inte ha en genomsläpplighet mellan trumma och barriär, dock ansågs klättringsbarheten mellan trumma och barriär vara av klassen 2 där 0 var ingen klättringsbarhet och 5 var väldigt hög klättringsbarhet (Håkansson & Helldin 2018).

Figur 4. Konstruktionsbrist mellan ledarm och trumma.

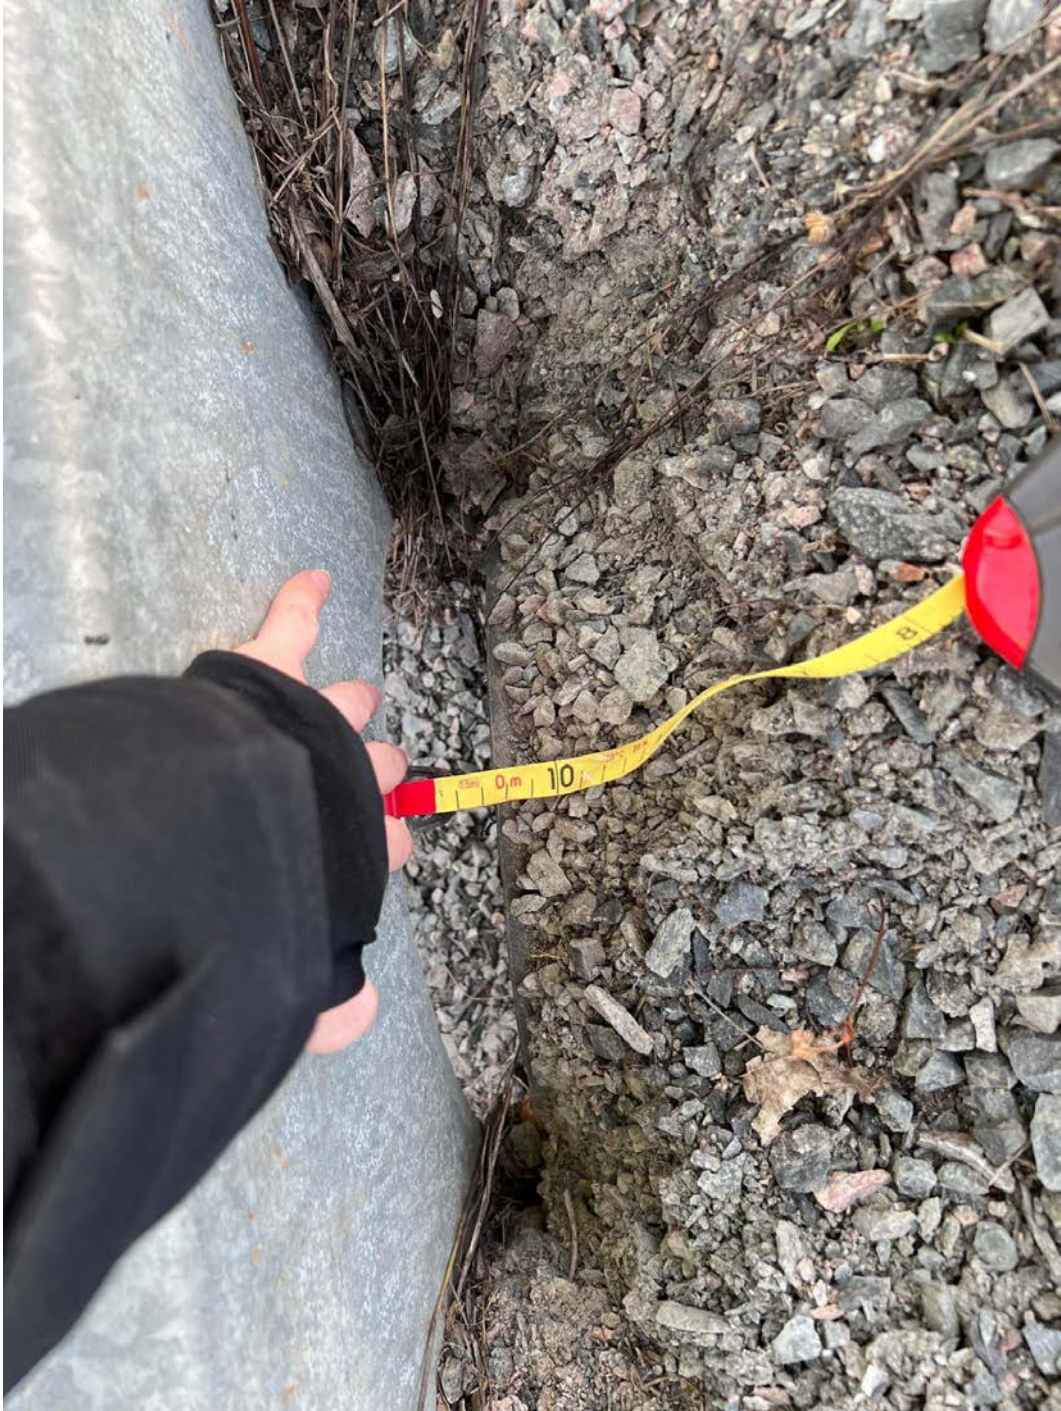
Figur 5. Konstruktionsbrist mellan ledarm och trumma framifrån med måttband.

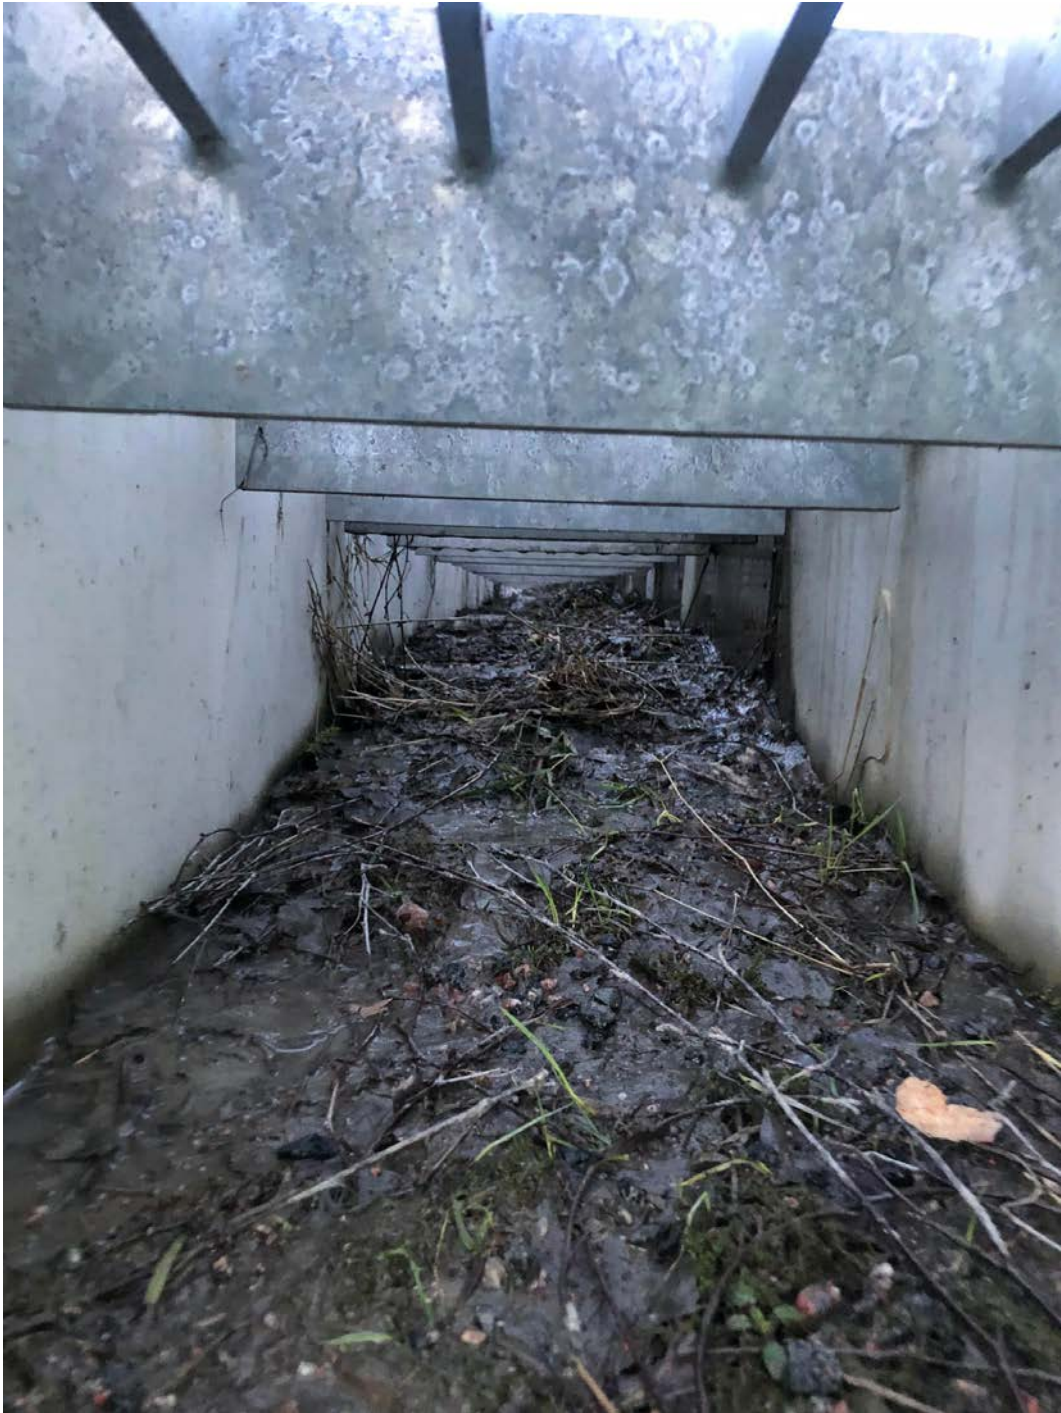
Figur 6. Under färysten med brist orsakad av jord, grus och vegetation.

Vid den misstänkta bristen i färsten av överfullt grus, jord och vegetation kunde inga groddjur hittas på vägen (figur 14). En spekulation om varför det har samlats material är dels kraftigt regn som svallat ner materialet, dels bilar som får med sig material när de åker på grus-/jordvägen som ansluter sig till färsten. Även om detta område inte är en brist vid denna tidpunkt går det inte att bortse från att det skulle kunna bli en brist i framtiden när mer grus, jord och vegetation kan ansamlas.

För att förhindra groddjur på vägen vid Lillbyasjöns groddjursåtgärd skulle kontinuerliga reparationer och underhåll behövas under perioder när groddjuren är minst aktiva och när väderförhållanden tillåter det.

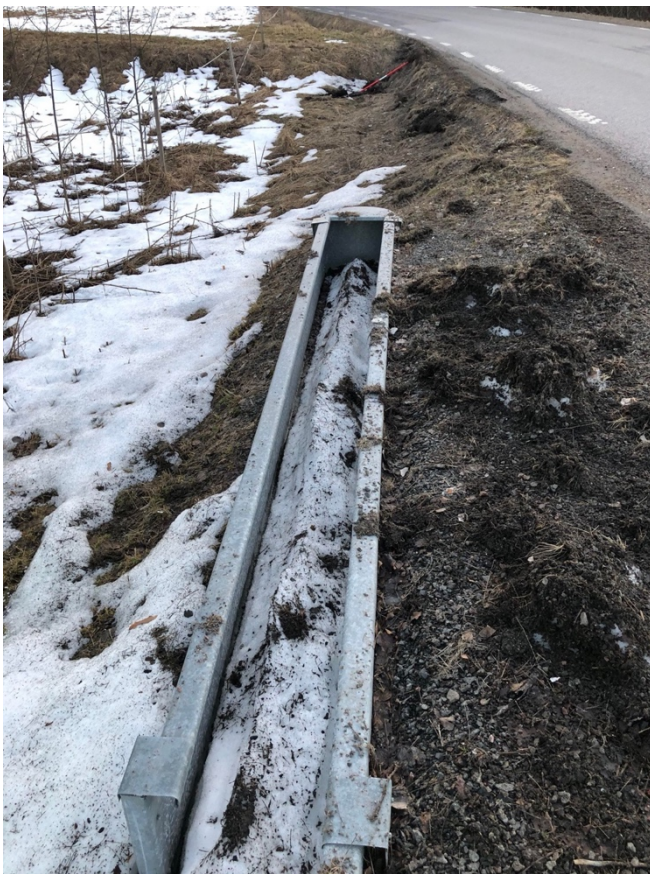
Figur 8. Sydliga ledarmslut.

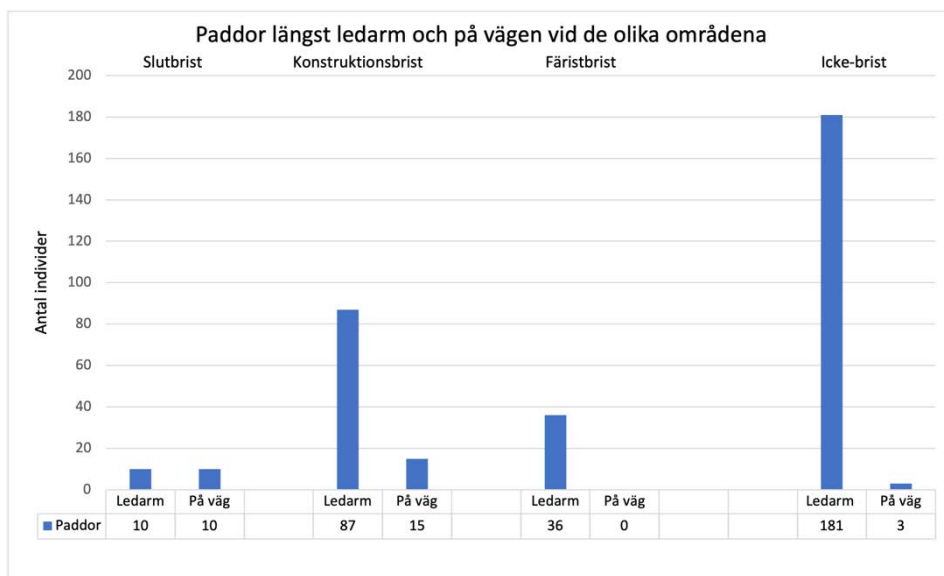
Vid slutbristområdena hittade jag lika många paddor längs ledarmarna som på vägen (figur 19). Det var en högre andel paddor på vägen vid slutbristområdena jämfört med icke-bristområdena (Fisher's exact test, $p < 0,001$).

Figur 19. Paddor vid ledarmarna och på vägen vid slutbristområdet respektive icke-bristområdet

Vid konstruktionsbristområdet hittade jag fler paddor längs ledarmarna än på vägen (figur 19). Det var ändå en högre andel paddor på vägen vid konstruktionsbristområdet jämfört med icke-bristområdena (Fisher's exact test, $p < 0,001$).

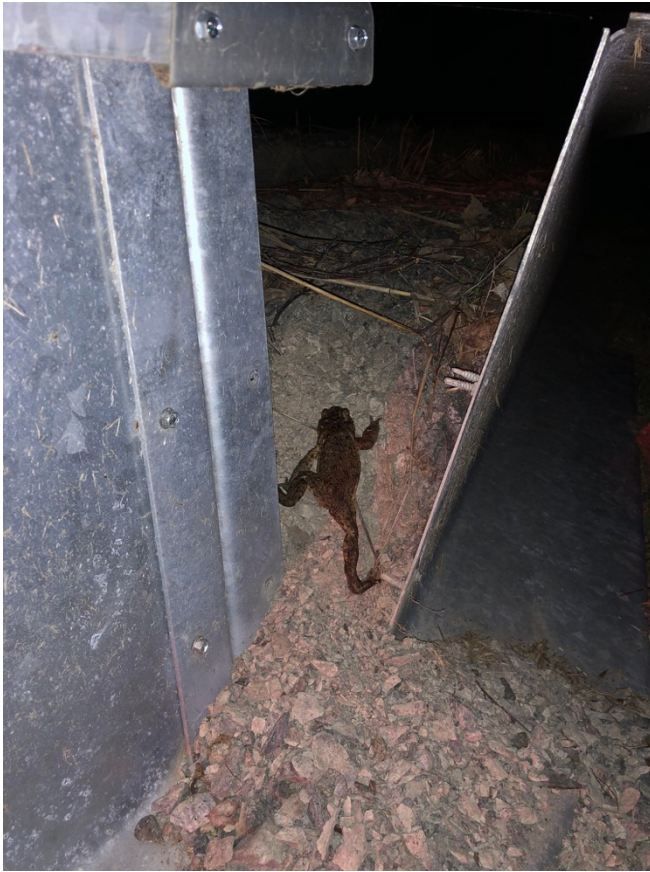
Vid en inventering kunde jag även bevittna en padda som tog sig upp ur ena konstruktionsbristen (figur 20). Denna individ markerades på kartan efter ca 10 minuter när jag kunde slå fast att individen var på vägen och inte vände i konstruktionsbristen (figur 21).

Figur 20. Vanlig padda som klättrar upp över konstruktionsbristen.

Vid konstruktionsbristområdet hittades 15 paddor på vägen. En indikator på att paddorna faktiskt använde bristerna var en observation (figur 23). Trots att två brister fanns vid området är koncentrationen av paddor högre vid bristen som den observerade paddan påträffades (figur 21). Detta kan dock inte utesluta att paddorna har använt den andra bristen eller kommit upp på vägen av andra orsaker. En viktig aspekt att ha i åtanke är att det bara var paddor som hittades på vägen och att över hela groddjursåtgärden är paddorna mest koncentrerade längst den sydliga delen av groddjursåtgärden (figur 10). Detta skulle kunna påverka resultatet och vara en bidragande faktor till att det endast var paddor som hittades på vägen. Under fältinventeringen fick jag också uppfattningen att paddor generellt var mer livliga än resten av groddjuren, vilket kan betyda att de är mer benägna att klättra som kan vara mer energikostsamt.
