Vegetationens roll i restaurering av vattenlandskap

- Fyledalen som fallstudie

Kandidatarbete VT26 15HP

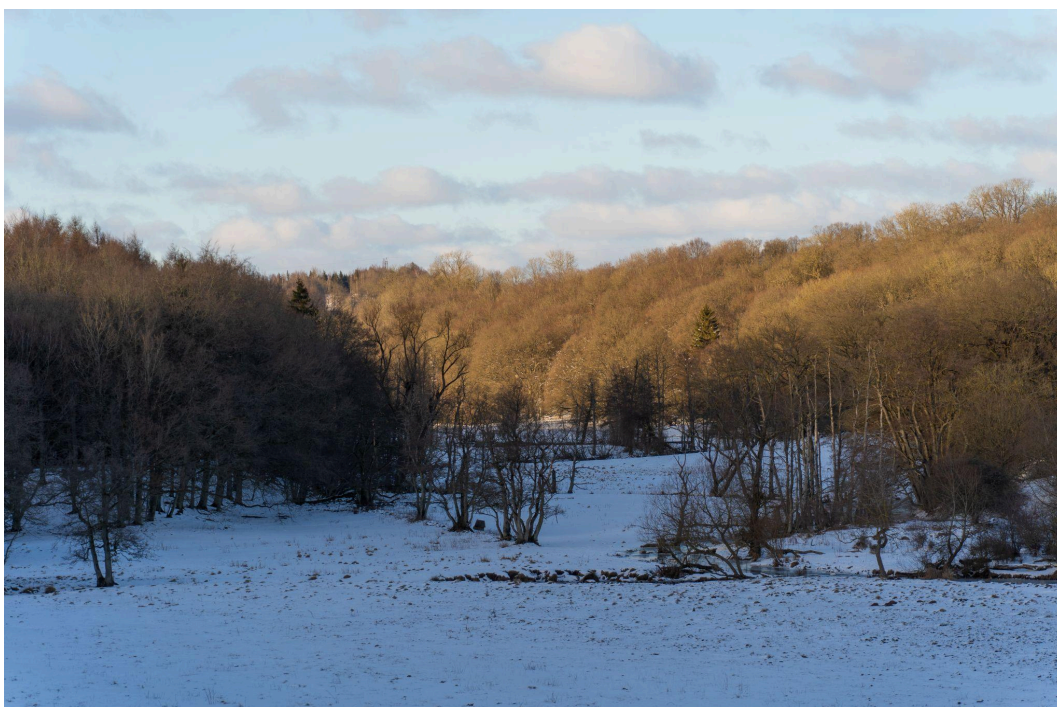
Figur 3. Bild tagen som referens mot norr över en sträckning av ån som varken dikats ut eller restaurerats. På bilden syns en meandrande åfåra som är bevuxen av i huvudsak vide och al.

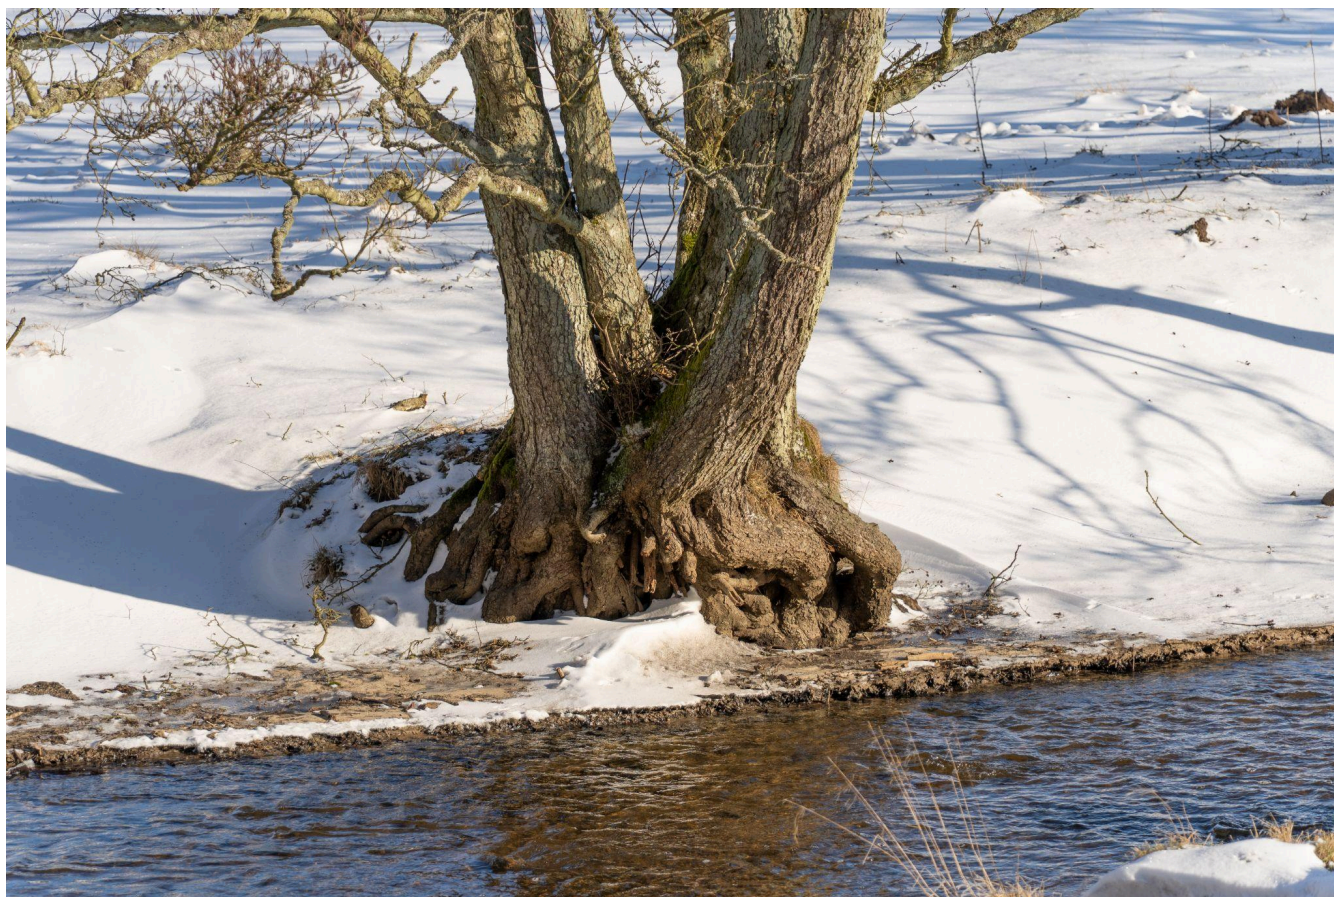
Figur 5. Rotsystemet av en klibbal syns exponerad vid åfårans kant där de stabiliserar jorden och minskar erosionen. Från ett av biflödena.

I vattendrag som karaktäriseras av kraftig erosion och finkorniga bottnar kan kännetecknas av att trädens rotsystem är exponerade vid strandbrinken och att träden lutar in mot fåran, någon som kan observeras på flera ställen i fylledalen. I jordbruksdominerade landskap innebär ofta hög erosion även hög sedimentering, framförallt finkorniga partiklar. Detta gör att bottenstratet domineras av dessa finkorniga partiklar, och bilder som en gytta. Detta är ofta negativt för den ekologiska statusen, och framförallt arter som öring och tjockskalig målarmussla, som föredrar grus och sten (Nolbrant et al. 2019).

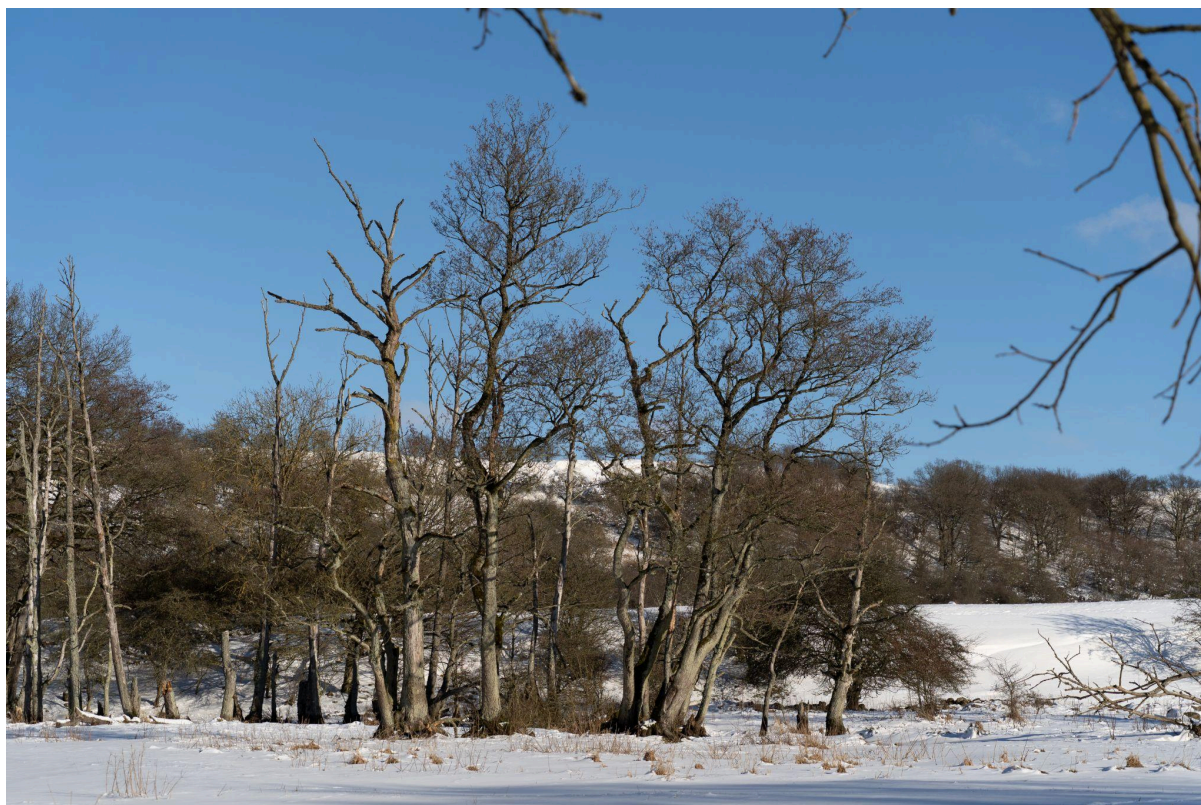
Figur 6. Väletablerad vegetation intill åfåran som bidrar till skuggning, habitat, död ved, strukturell variation och minskad erosion. Från referenssträckan som inte har dikats ut.

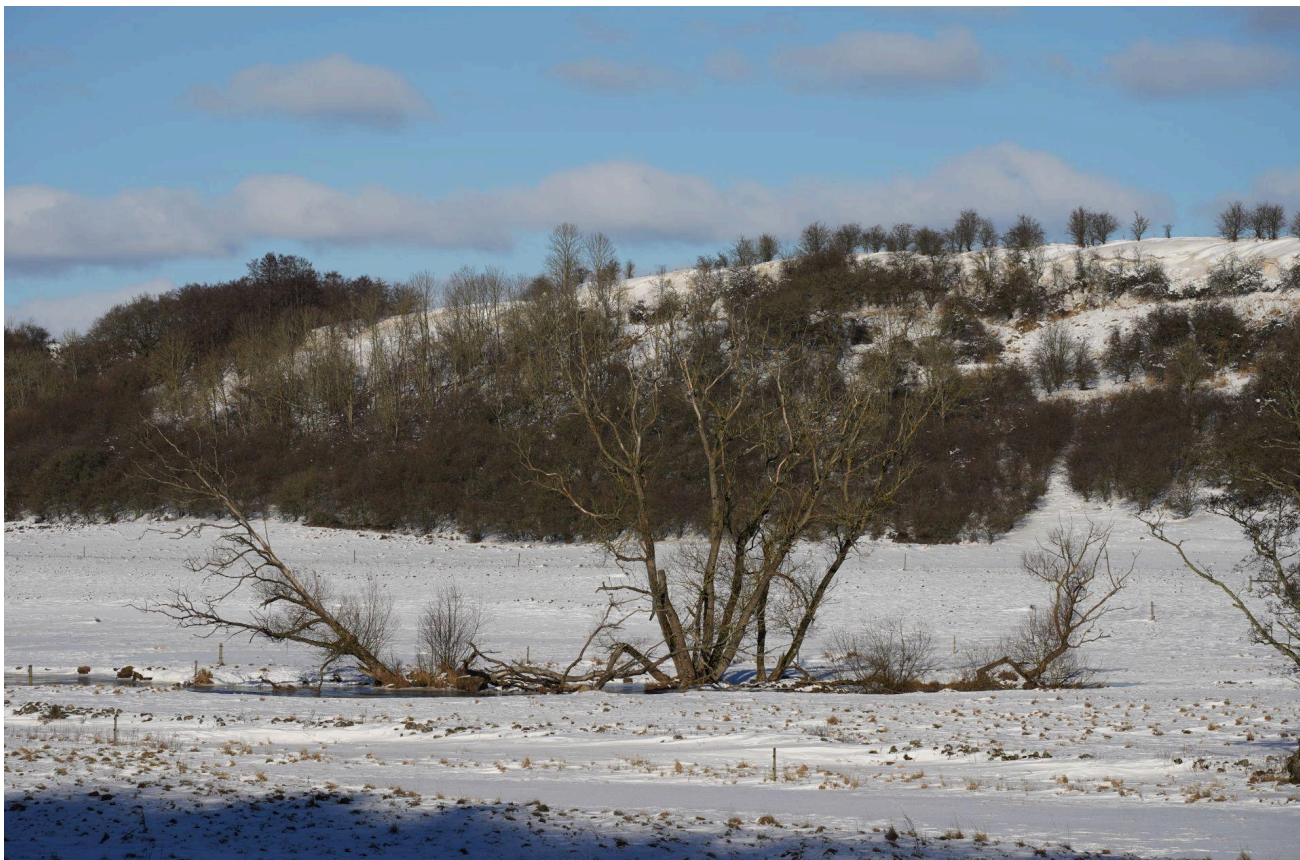
Figur 7. Vegetation intill åfåran som bidrar till skuggning, habitat, död ved, strukturell variation och minskad erosion. Från referenssträckan som inte har dikats ut.

Genom att studera de sträckor av ån som inte har påverkats av utdikning, kan man få en tydlig målbild för vegetation, hydromorfologi och ekologisk status. Vegetationen närmast vattnet domineras av Klibbal (*Alnus glutinosa*) som är väletablerade och har utvecklat kraftiga rotsystem som hänger ut över vattenfåran. Även Salix utgör en betydande del av vegetationen. Det är främst Kaskadpil (*Salix sepulcralis*) och Sälga (*Salix caprea*). Videsläktet utgörs av mycket snabbväxande arter, vilket innebär att de kan uppnå volym, skuggande effekt, jordbindande rotsystem, och död ved på relativt kort tid. Lite längre ifrån fåran, men fortfarande inom svämplanet återfinns en del Ask (*Fraxinus excelsior*).

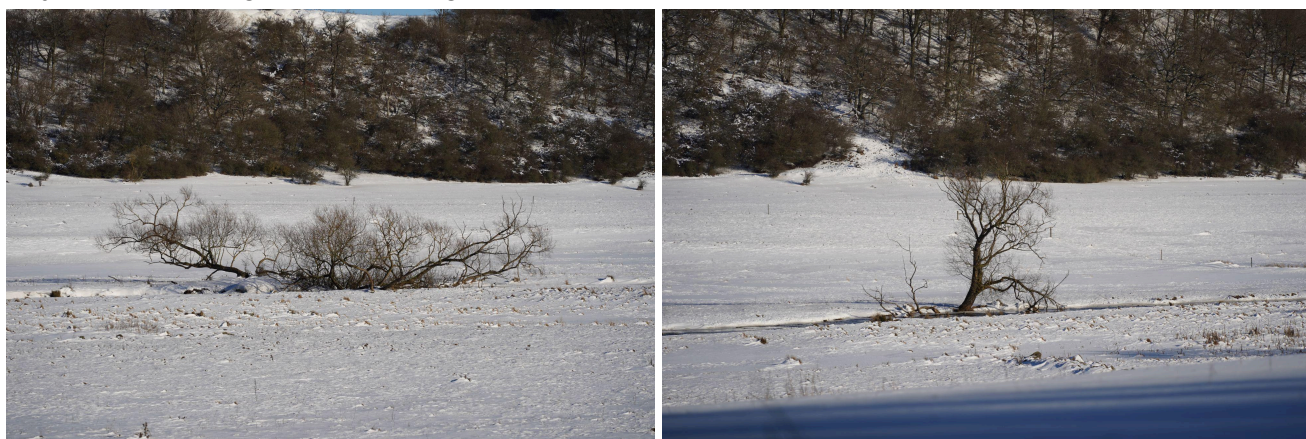
Figur 8. Foto som visar två individer av salix från sträckan som inte har dikats ur.

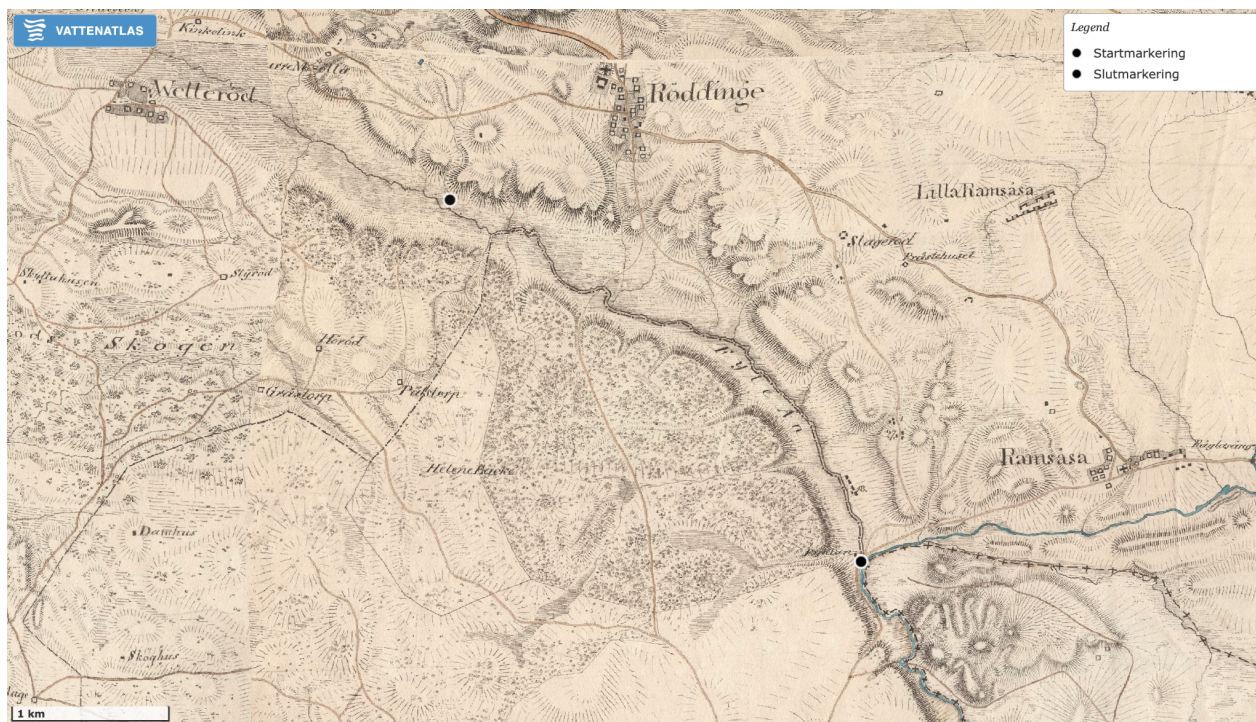
Figur 9. Den skånska rekognosceringskartan från 1810 över den restaurerade sträckan. Den restaurerade sträckan avgränsas av de två svarta prickarna. Källa: Vattenatlas/Länsstyrelsen.

Den skånska rekognosceringskartan från 1810 visar på åns ursprungliga dragning och omgivande landskap. På denna tiden har inga utdikningar ännu skett, även om det redan på denna tiden är ett kulturlandskap med stor mänsklig påverkan på grund av den långa kontinuiteten av odling, bete och slätter. Kartan visar att dalen till huvudsak är öppen och inte är skogsbeklädd. Detta stämmer överens med de historiska underlag som finns då dalen under en mycket lång tid har hävts (Lundberg et al. 2016; Länsstyrelsen Skåne 2015).

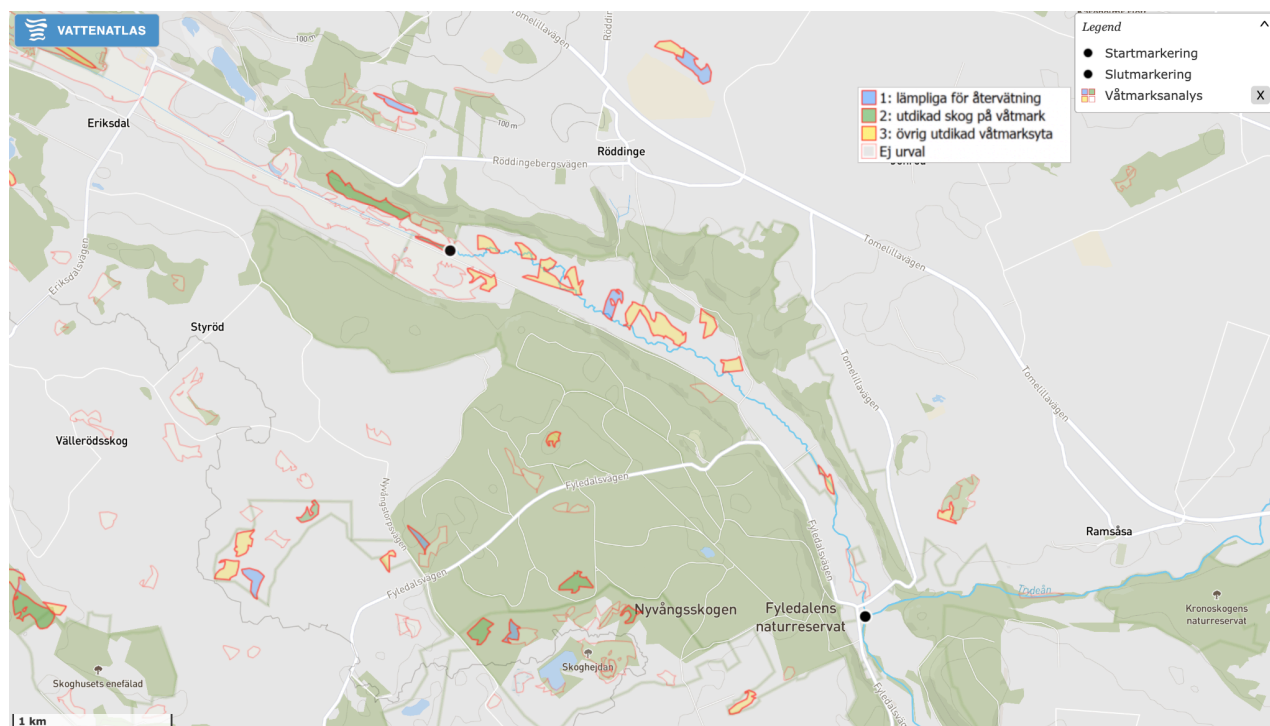
Figur 11. GIS-kartering som visar på utdikade våtmarker (gult) och våtmarker lämpliga för återvätning (blått).

Karteringen ovan är utförd av Metria AB på beställning av Länsstyrelsen och visar på våtmarker som är lämpliga för restaurering. Detta är en översiktlig kartering över Skåne län och saknar den plats-specifika analys och detaljeringsgrad som förundersökningarna har, men den är ändå relevant i sammanhanget. Den talar för att det finns olika sätt att analysera frågan och att områdets lämplighet som sammanhängande våtmark går att diskutera. Karteringen illustrerar även att faktumet att ett område har varit en våtmark en gång i tiden inte per automatik innebär att det är lämpligt att återställa.

Karteringen bygger på data hämtad från Våtmarksinventeringen (VMI) Även organiska jordarter från SGU:s jordartskarta samt tematiskt Markfuktighetsindex, MFI, framtaget under produktionen av NMD har använts för att ta fram karteringen. Vidare har flödet in, genom och ut ur våtmarkerna samt avståndsskillnaden mellan högsta och lägsta punkt i våtmarken analyserats baserat på höjdmодellen, DEM. Samt flödesackumulationsraster och hydrografi i nätverk (Keskitalo et al. 2019)

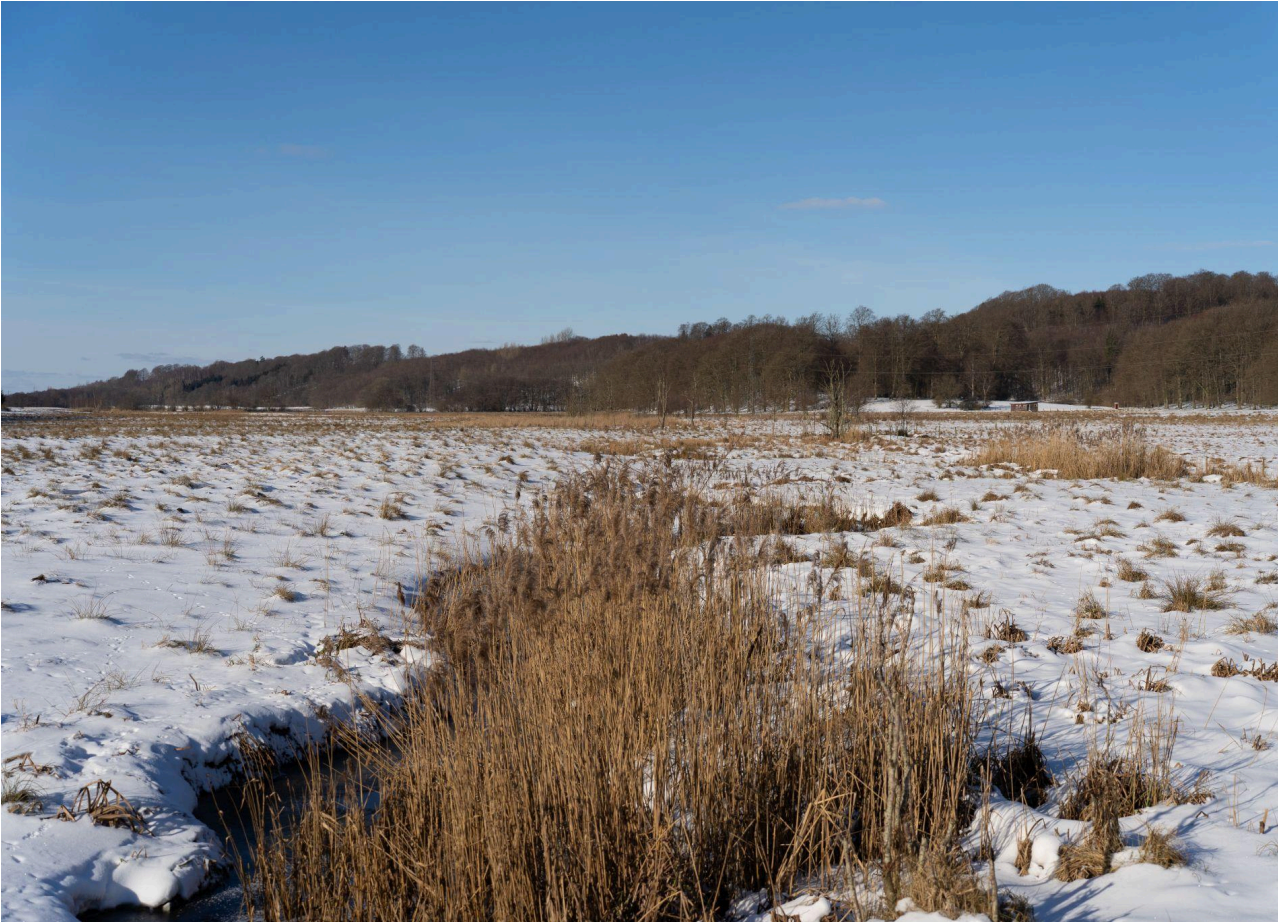
Figur 15. Foto av den restaurerade sträckan visar på undermåligt vegetation som i huvudsak består av vass.

Vid platsbesök i Fyledalen framträder tydliga skillnader mellan den restaurerade sträckan och de delar av åsystemet som inte har påverkats av utdikning. Den restaurerade sträckan kännetecknas idag av ett vidsträckt öppet landskap med mycket begränsad vedartad vegetation. Åfåran domineras till stor del av vassvegetation och andra örtartade arter.

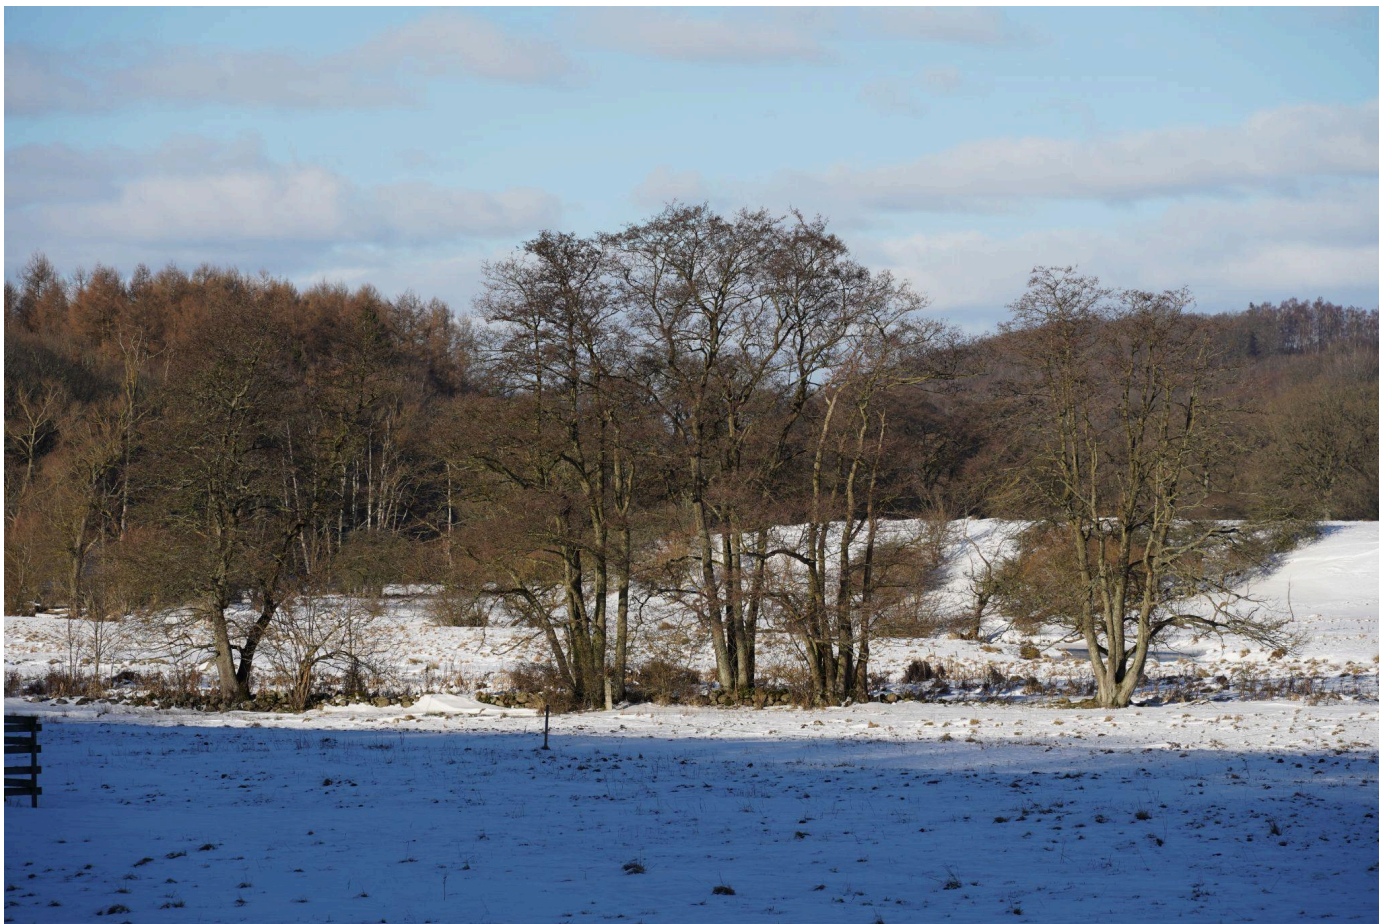
Figur 16. Foto av den restaurerade sträckan visar på undermåligt vegetation som i huvudsak består av vass.

Skillnaden mellan dessa landskapsavsnitt blir tydlig vid ett besök i området. Den restaurerade sträckan upplevs som mycket öppen och relativt innehållsfattig i sin struktur, medan de trädklädda delarna av åsystemet framstår som mer varierade och rumsligt komplexa. Vegetationen bidrar där till en större strukturell variation och tydligare visuella fästpunkter i landskapet.

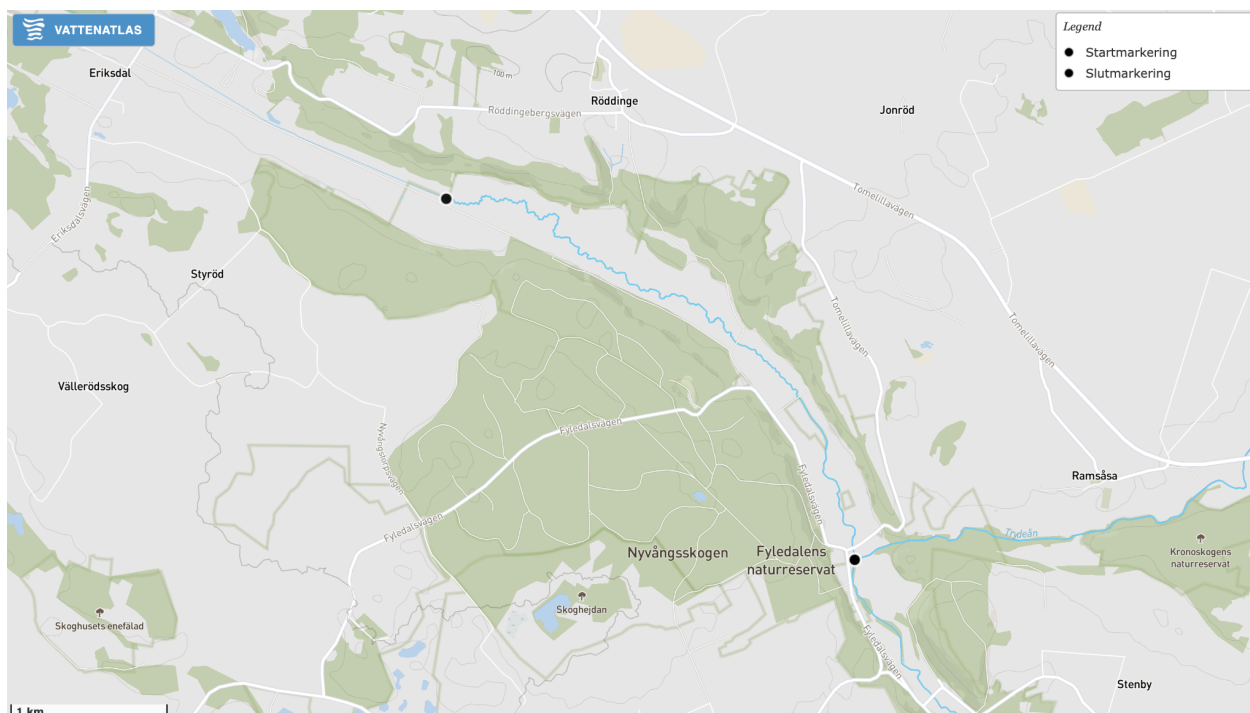
Figur 17.

Kartan ovan visar resultatet av projektet gällande åfårans nya form. Resultatet är väldigt nära vad som föreslagits i projektet. Det går tydligt att se att ån har återfått sitt meandrande uttryck och hela sträckan har grävts om. Detta får en rad positiva konsekvenser för hydromorfologin på platsen. Först och främst resulterar det i att fårans längd har ökat med 1200m genom att den nu meandrar. Detta innebär att lutningen har reducerats i ån eftersom den nu är längre på samma givna sträcka eftersom höjdskillnaden är oförändrad.

Genom att höja botten i den nya åfåran har man höjt grundvattennivån och minskat höjdskillnaden mellan ån och det omgivande landskapet. Detta är en väldigt viktig aspekt då det avsevärt förbättrar den laterala konnektiviteten. Det skapar alltså förutsättningar för vattnet att svämma över upp på svämplanet vid höga flöden. Detta fyller på vattennivåerna i de omgivande våtmarkerna. Detta agerar som en buffert gällande vattnets hastighet, och minskar risken för oönskade översvämningar på andra platser intill ån, där de kan orsaka skador på mark och egendom. Det fyller även på vatten i våtmarkerna, vilket har positiva konsekvenser för de organismer som är knutna till våtmarkerna, men det har även renande effekt på vattnet då våtmarkerna filtrerar vattnet, samtidigt som sediment och näringsämnen avsätts. Dessa ovan nämnda förändringar utgör en klar förbättring för den hydromorfologiska och ekologiska statusen. Restaureringen har därmed i hög grad förändrat åns hydromorfologiska förutsättningar genom ökad längd, minskad lutning och förbättrad lateral konnektivitet.

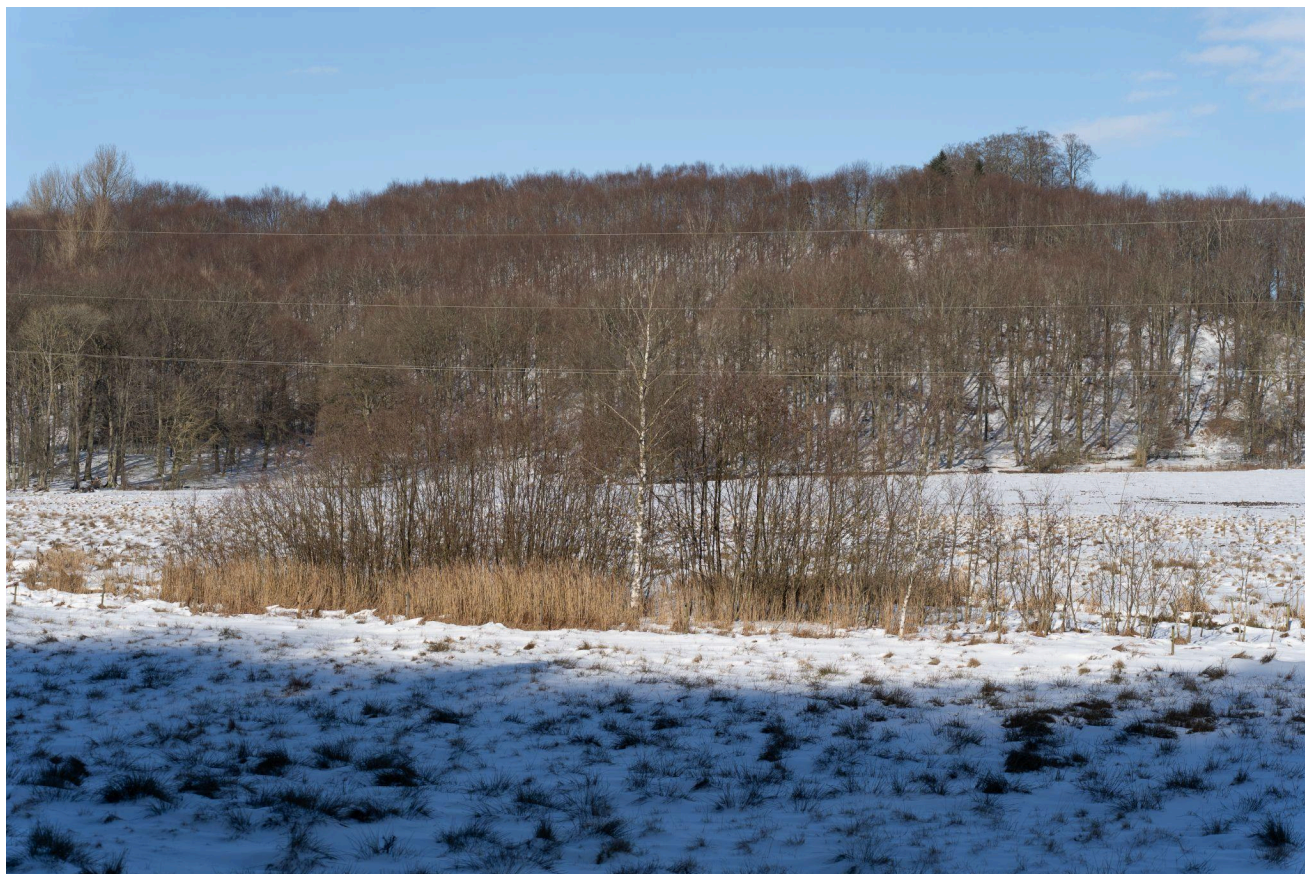
Figur 18. Restaurerad sträcka med mycket begränsad kantzonsvegetation 12 år efter genomförandet. Vegetationen består av vass och sly, främst av björk och al.

Däremot har projektet inte etablerat någon vegetation, utan har helt förlitat sig på en spontant naturlig etablering av träd. Resultatet är att 12 år efter projektets genomförande finns det fortfarande mycket lite vegetation. Den vegetation som finns är dessutom så pass ung att den ännu inte skapar de

förbättringar som vanligtvis förknippas med kantzonsvegetation. Det handlar framförallt om mindre exemplar av klibbal och björk. Men eftersom individerna fortfarande är mycket unga har de fortfarande inte välutvecklade rotsystem, vilket gör att deras förmåga att stabilisera jorden, och på så sätt minska erosionen, fortfarande är begränsad. De bidrar heller ännu inte till död ved i någon större utsträckning på grund av dess låga ålder. Det är ofta välutvecklade kronor med äldre ved som behövs för att uppnå det. En av de viktigaste funktionerna med vegetationen är dess skuggning av vattnet, men även här är resultatet mycket bristfälligt.

Den låga skuggningen av åfåran har resulterat i att annan vegetation som vass och alger har etablerat sig. Vilket inte associeras med samma förbättring av den ekologiska statusen. Vegetationen har däremot ännu inte utvecklat de strukturer som vanligtvis förknippas med fungerande kantzoner, vilket innebär att flera potentiella ekologiska funktioner fortfarande är begränsade.

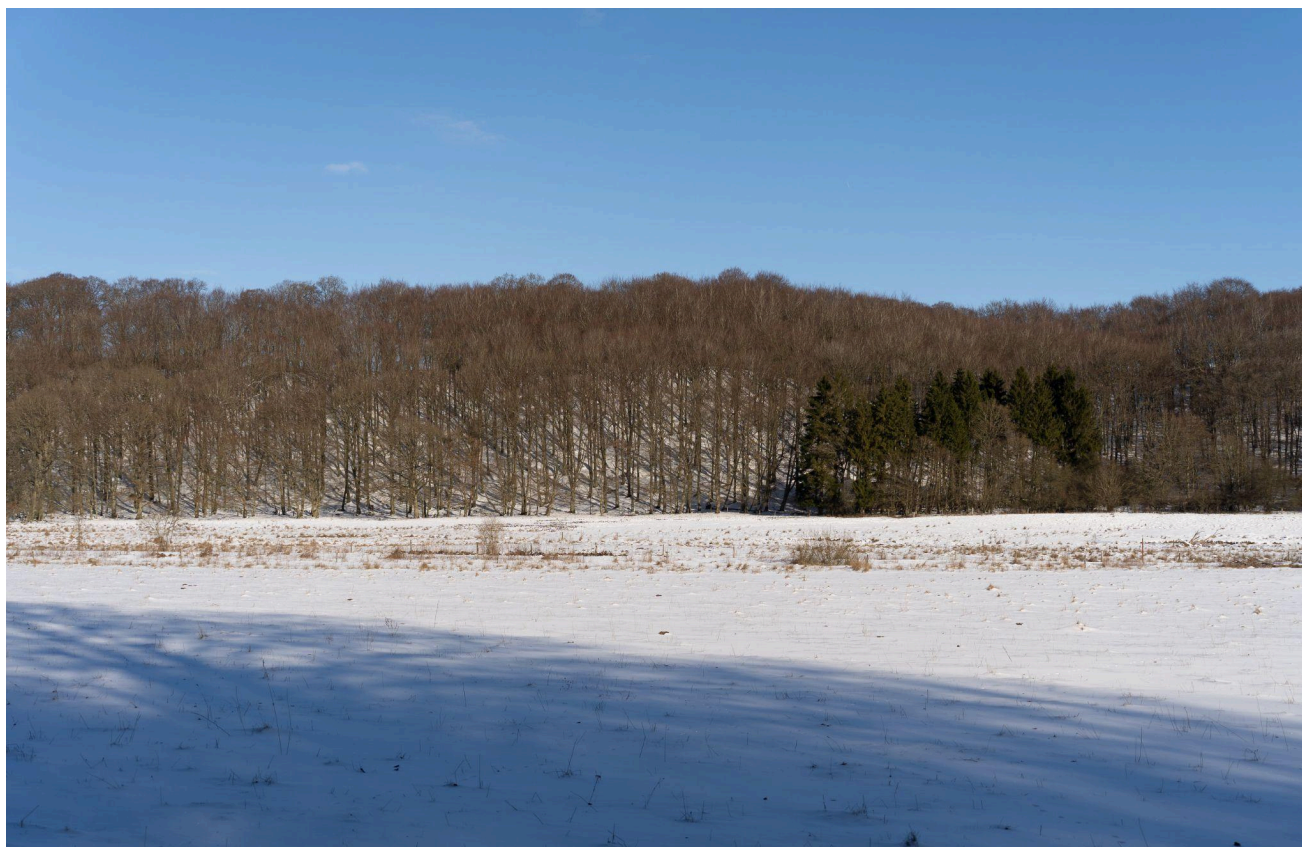
Figur 19. Restaurerad sträcka med mycket begränsad kantzonvegetation 12 år efter genomförandet. Åfåran kan skimras i mitten av dalen. Frånvaron av större träd innebär låg beskuggning och begränsad rotstabilisering av strandzonen.
