Metodik för bestämning av åkerdikens status

Methods for determining the status of agricultural ditches

– Case study of an agricultural ditch in the parish of Munktorp

Magisteruppsats i markvetenskap
Agronomprogrammet – inriktning mark/växt

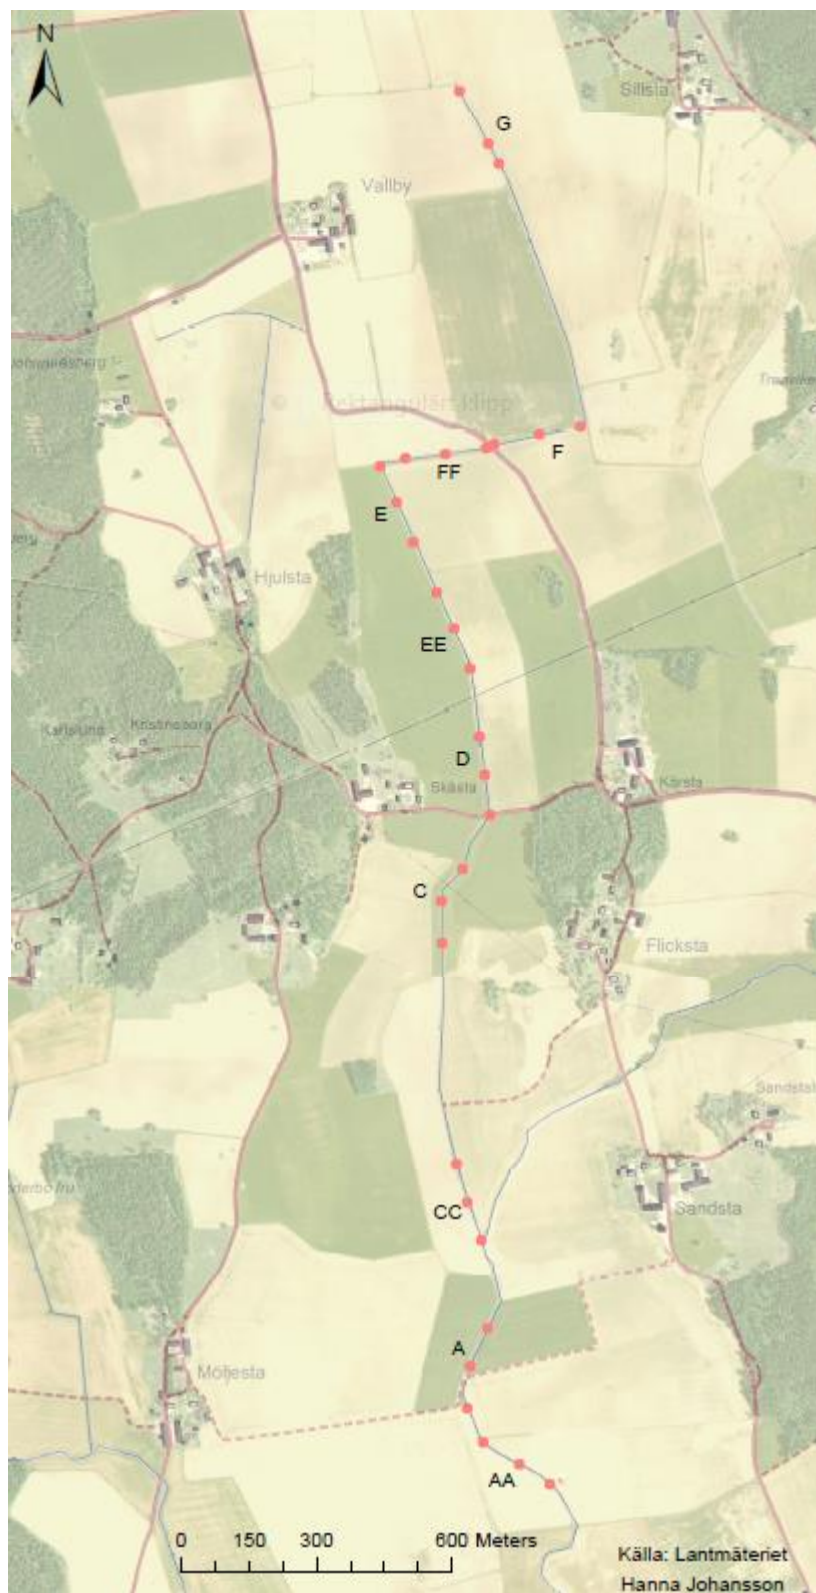
Figur 4. Karta över dikessträckor och provtagningsplatser (efter Lantmäteriet®).

Totalt har tio delsträckor (vardera 180 meter lång) av diket ingått i den här undersökningen som ägde rum under oktober månad år 2012. Olika prover och analyser har gjorts på respektive delsträcka (se *Figur 4* för dikeskarta med sträckorna utmarkerade samt *Tabell 4* för en sammanfattning av provtagningar, undersökningar och analysmetoder).

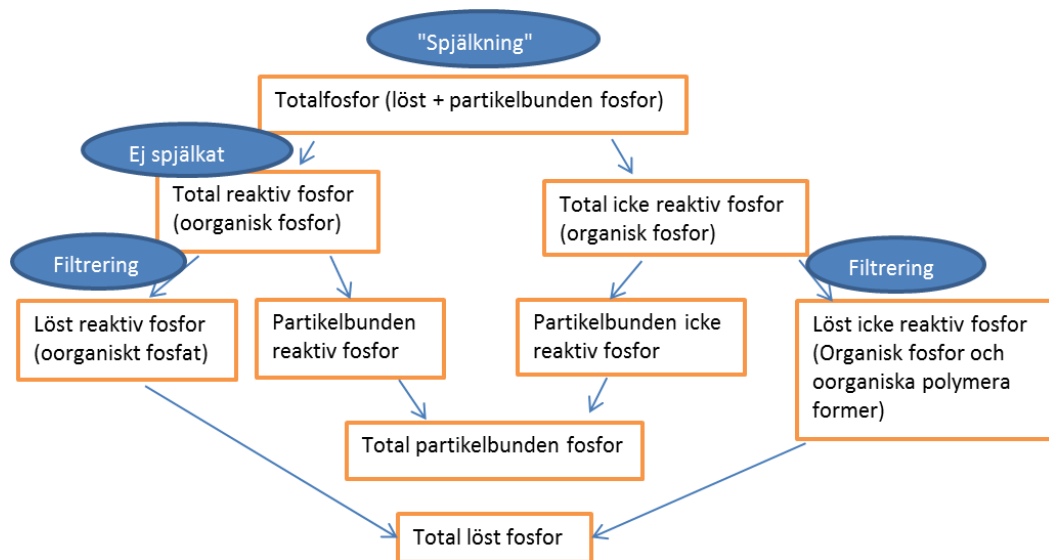
Figur 5. Schema över fosforformer och metoder (efter Haygarth 1997; Bergström m.fl. 2007)

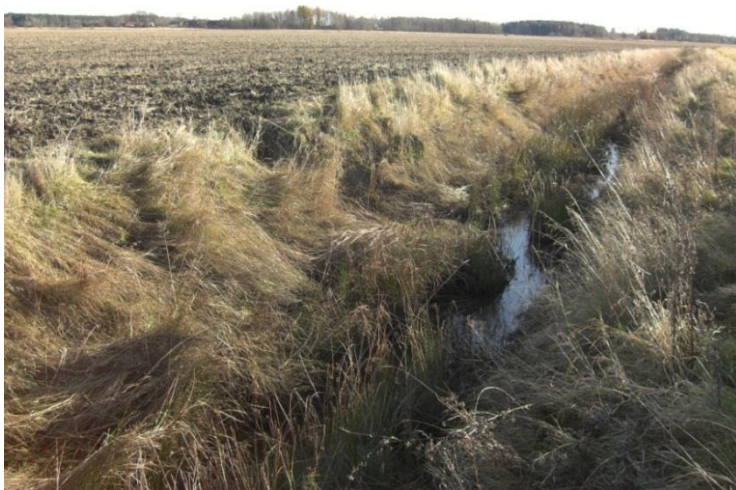
Figur 6. Bild på sträcka G som visar ras och bankar i vattenkanalen.

Resultatet från Madrasundersökningen för sträcka G är 23 poäng (*Bilaga 2*), vilket indikerar att dikessträckan befann sig i ett dåligt skick. Det som främst orsakade den höga poängen var att tio procent av sträckan var utsatt för bankerosion eller ras samt att det fanns sedimentbankar i vattenkanalen. I *Figur 6* syns ras från dikesbanken samt bankar i vattenkanalen på sträcka G. Sträcka F fick 13 poäng, vilket indikerar ett marginellt påverkat skick. Sträckan fick också poäng för bankerosion och ras men inte i lika stor utsträckning som sträcka G. Det fanns inte heller bankar i vattenkanalen men det fanns dock sedimentavlagringar. Som allmän observation skilde sig sträcka F från de andra dikessträckorna när det gällde vegetationen eftersom det på halva sträckan växte vedartad vegetation i form av videbuskar (*Salix sp.*), vilket visas i *Figur 7*. För båda sträckorna varierade kanalbredden med drygt en meter.

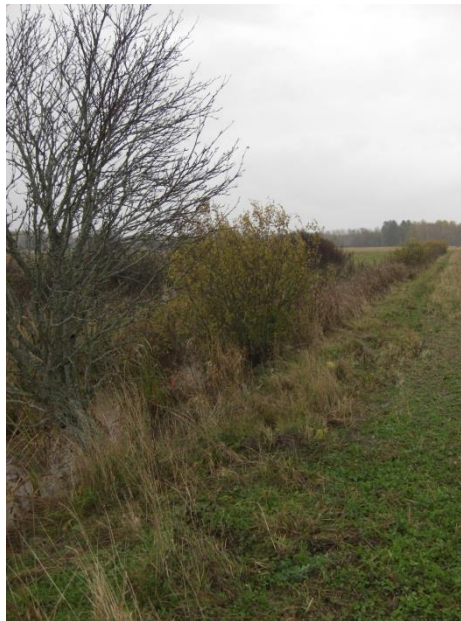
Figur 7. Bild på sträcka F som visar vedartad växtlighet.

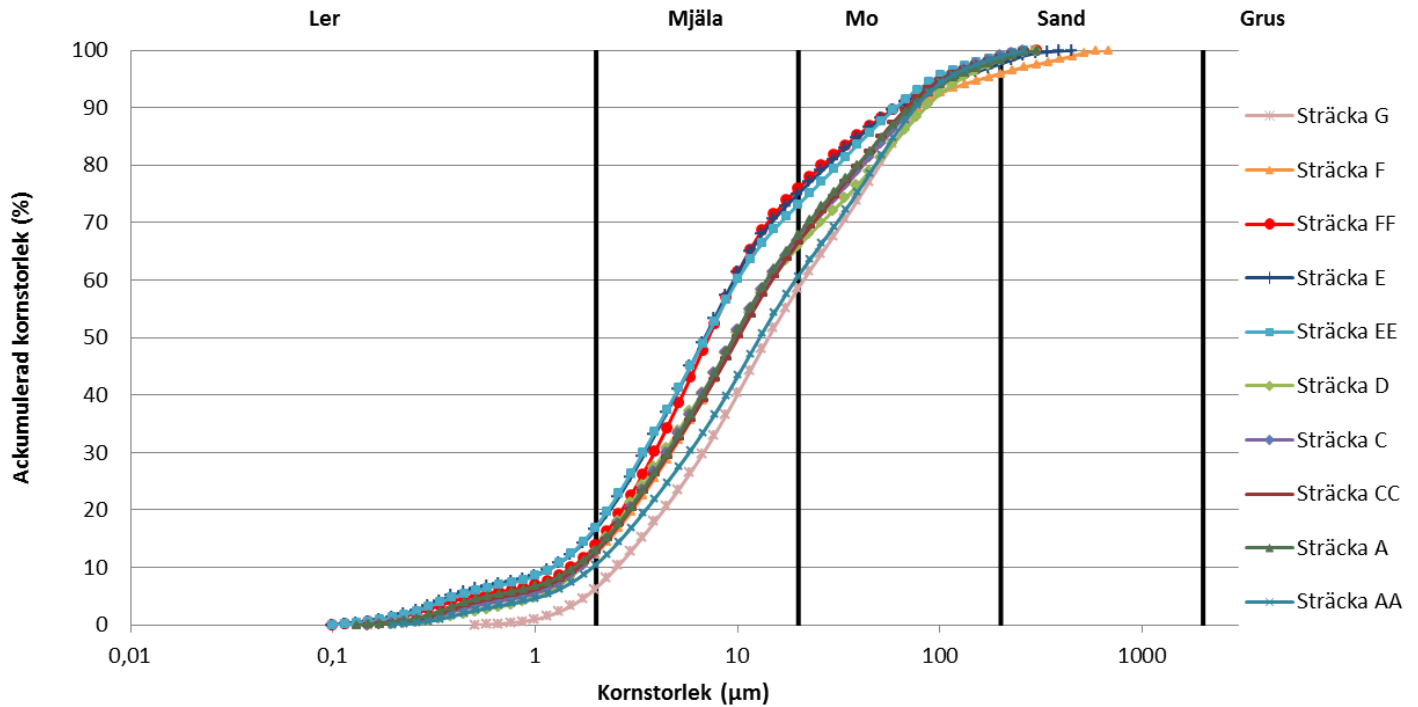
Figur 12. Kornstorlekskurvor för de icke dispergerade sedimentproverna från respektive dikessträcka.

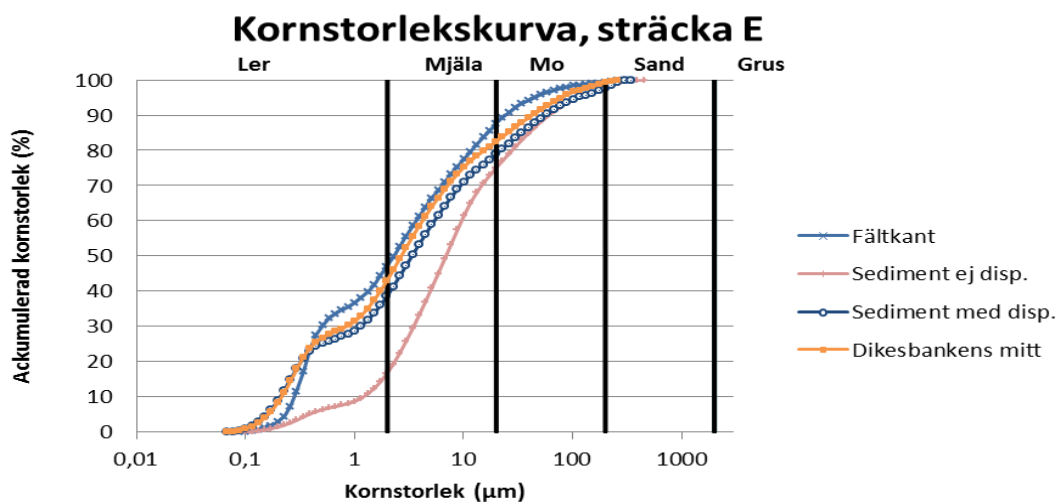
Figur 16. Kornstorlekskurvor för respektive prov för stråcka E.

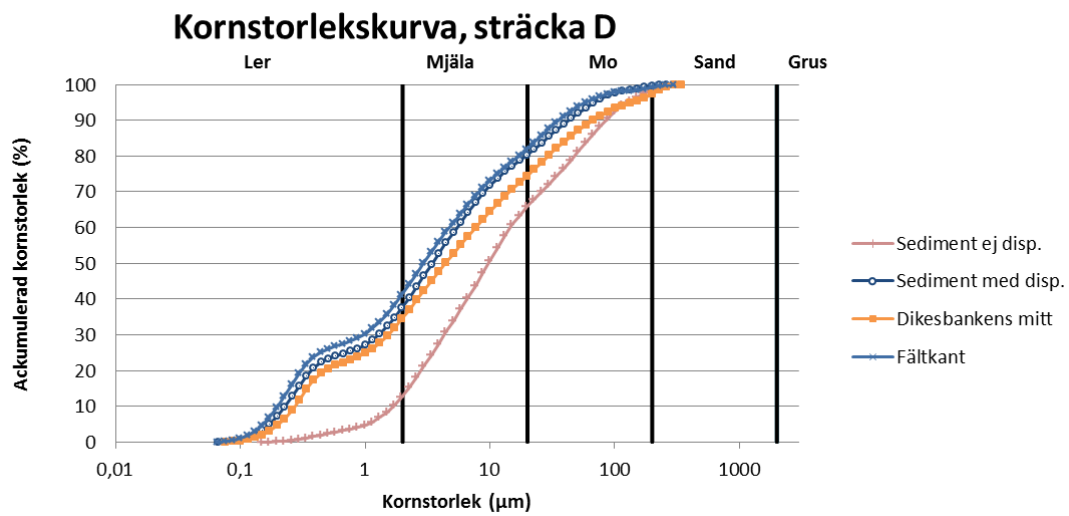
Figur 18. Kornstorlekskurvor för respektive prov för sträcka D.

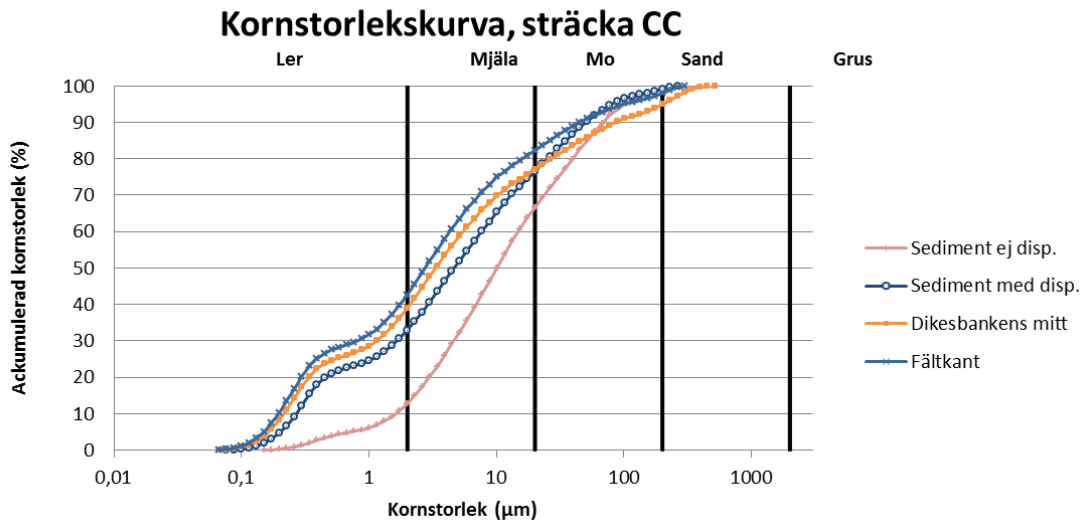
Figur 20. Kornstorlekskurvor för respektive prov för sträcka CC.

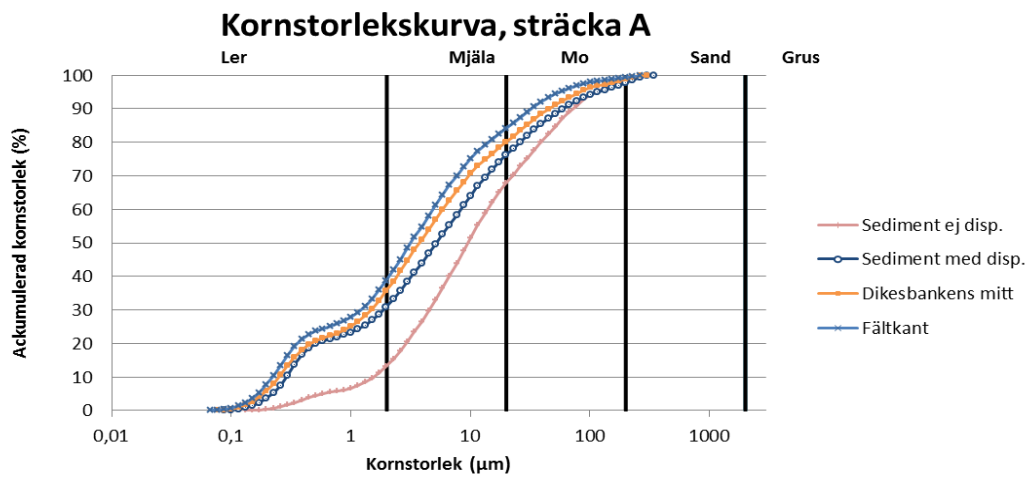
Figur 21. Kornstorlekskurvor för respektive prov för sträcka A.
