# Tillgänglighet i offentliga utemiljöer, tillträde för alla

– En fallstudie från Helsingborgs stad

I en fallstudie undersöks tillgängligheten i offentliga miljöer i Helsingborgs stad och resulterar i förslag på åtgärder för det som kan förbättras.

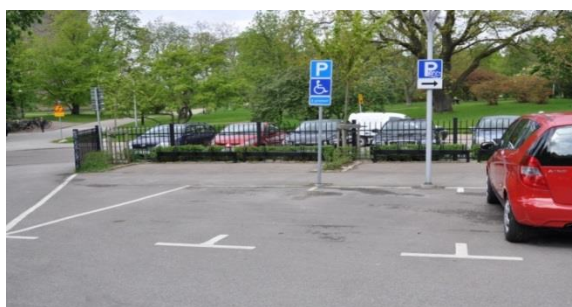
Figur 2. Handikapparkering med begränsad dimensionering.

Figur 2 visar två handikapparkeringsplatser som ligger intill varandra och som inte uppfyller de rekommenderade måtten från regelsamlingarna eftersom de är dimensionerade som två vanliga parkeringsplatser. På den vänstra parkeringsplatsen tror jag att de har tänkt använda ytan mellan den heldragna linjen och parkeringsplatsen för att ta sig in och ur bilen. Detta är dock inte tillåtet då dels ytan inte angränsar till en gångväg och sen är krävs det enligt ALM och BBR att parkeringen är minst 3,5 meter. Troligen har det funnits ett krav på antalet handikapparkeringsplatser och för att ändra så lite som möjligt har denna felaktiga lösning kommit till.

**Åtgärd:** Genom att ta bort en vanlig parkeringsplats hade det funnits plats för att följa rekommendationerna i ALM och BBR och göra en handikapparkering som är 5 meter bred.

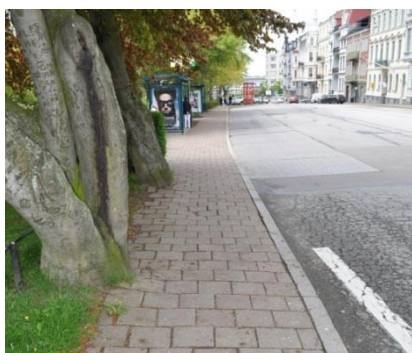
Figur 3. Gammal busshållsplats.

Här är två olika busshållplatser som båda ligger centralt i Helsingborg. Den som syns i figur 3 är inte ombyggd och uppfyller därför inte de krav på tillgänglighet enligt ALM som Helsingborgs stad har satt upp. Den saknar ett ledstråk och har en väldigt låg kanthöjd vilket resulterar i stor höjdskillnad mellan

busshållplatsens marknivå och påstigningsplatsen på bussen. Busshållplatsen i figur 4 är däremot mycket bra utformad. Den har ett bra ytmaterial och ett tydligt ledstråk som består av taktila plattor av en kontrasterande färg. Hela busshållplatsen är upphöjd vilket medför att när bussen angör hållplatsen blir nivåskillnaden så liten att det inte är ett hinder att stiga på bussen.

**Åtgärd:** Åtgärden för busshållplatsen i figur 3 är att höja marknivån och anlägga ett ledstråk likt busshållplatsen i figur 4. För att Helsingborg skall nå sina uppsatta mål för tillgänglighet bör de bygga om de busshållplatser som ännu inte är vidgjorda.

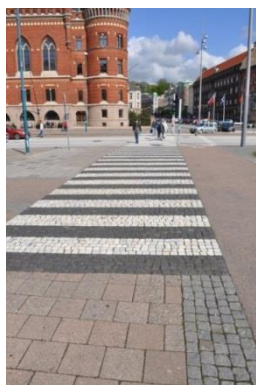
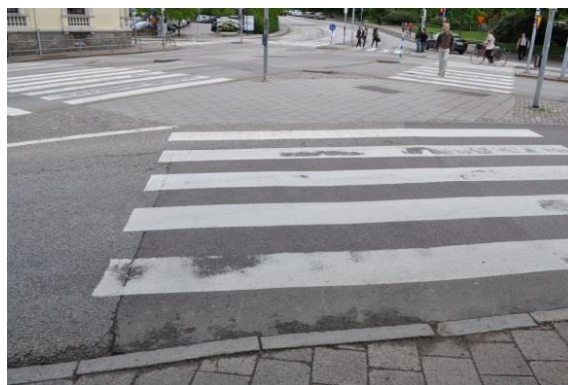
Figur 5. Långt övergångsställe.    Figur 6. Rörigt övergångsställe.

Det är viktigt att platser utformas tydligt för att underlätta framkomligheten för personer med orienteringssvårigheter. Figur 5 visar ett väldigt långt övergångsställe. Det som är konstigt är att det sträcker sig långt in på gångstråket, vilket är förvirrande för synskadade som kan ha svårt att uppfatta situationen. I figur 6 syns en korsning med flera övergångsställen. Antalet övergångsställen gör att platsen blir rörig och svåruppfattad.

**Åtgärd:** Genom att sträva efter största möjliga tydlighet i dessa situationer ökas tillgängligheten. I figur 5 vore det bra om de hade tagit upp markbeläggning som ser ut som ett övergångsställe där det inte är ett övergångsställe. I Figur 6 kan ett ledstråk med taktila och kontrasterande plattor, som kompletteras med ett skyltsystem vara bra lösning.

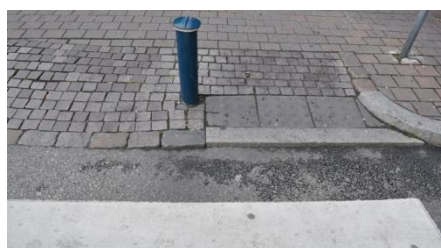
Figur 7. Konstig tillgänghetslösning.

Figur 7 förställer ett övergångsställe där det finns en konstig lösning med en kantsten framför de taktila plattorna. Detta är ett onödigt hinder för rörelsesnedsatta personer men för personer med nedsatt synförmåga är det bra.

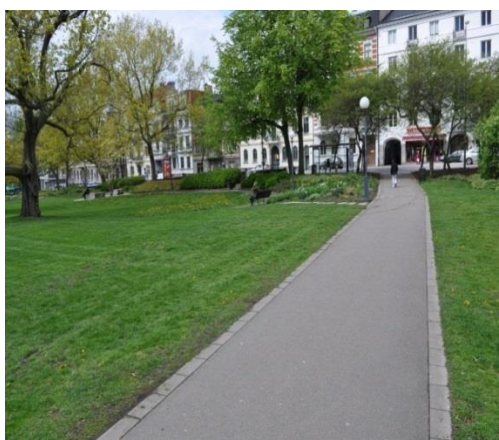
Figur 8. Gångstråk genom stadsparken.

Figur 8 visar ett gångstråk som leder diagonalt genom en av Helsingborgs största parker (Stadsparken) med en längd på ungefär 400 meter. Längs med denna sträcka saknas sittplatser att vila på. I ena delen av parken finns ett litet område med sittplatser men för att komma dit måste först en gång med Ölandskalksten passeras (se figur 9). Kalkstenen är ojämn till formen och ytan vilket gör den svårframkomlig för funktionsnedsatta personer.

**Åtgärd:** För att öka tillgängligheten och användbarheten av gångstråket bör det finnas fler sittplatser, med jämna mellanrum på maximalt 250 meter men gärna ännu kortare. Sittplatserna bör vara placerade avskilt från gångytan och ha plats för en rullstod bredvid. Det borde vara ett mer tillgängligt ytmaterial som leder ner till området med sittplatser så att det kan användas av alla oberoende av funktionsnedsättning.

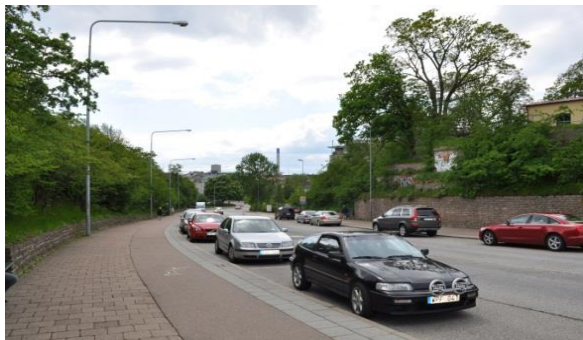
Figur 10. Trottoar i backe upp till Helsingborgs övre del.

Figur 10 visar trottoaren längs en av flera gator med kraftig lutning i Helsingborg. Dessa gator är långa och med en ganska stor lutning vilka gör dem svåra att ta sig uppför, speciellt för personer med någon form av rörelsenedsättning. Trottoaren är till hälften belagd med asfalts vilket skapar en god framkomlighet. Den andra delen av trottoaren är belagd med betongplattor som legat här länge och med tiden har plattsättningen blivit ojäm. Det finns infällda bänkar i muren med jämna mellanrum (se figur 11). Bänkarna är bra viloplatser för de som tar sig uppför eller nedför backen.

**Åtgärd:** Detta är en svår plats att göra en riktigt bra lösning för förbättrad tillgänglighet, lutningen är så pass brant att det inte finns utrymme för att ändra den så det kan byggas viloplan. Då är det istället viktigt att man gör andra lösningar, till att börja med så hade bänkarna behövt ett bättre underhåll och det borde huggas ut yta i muren så det finns plats för en rullstol bredvid bänkarna. Markbeläggning skulle kunna göras om så den är jämnare och bättre och gärna ett taktilt ledstråk in till sittplatserna. Det vore även bra om det fanns en ledstång på muren att hålla i.

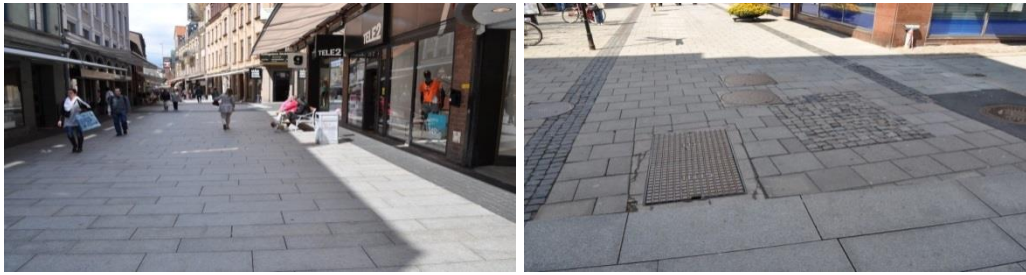
Figur 12. Handelsstråk med enhetlig beläggning. Figur 13. Handelsstråk utan enhetlig beläggning.

Figur 12 och 13 tagna på Helsingborgs handelsstråk. Halva gågatan är renoverad för ett par år sedan och nu belagd med stenhällar i mitten och mörk gatsten på sidorna (se figur 12). Det är mycket snyggt gjort och skapar en hög tillgänglighet för rullstolsburna. Figur 13 visar övergången mellan det nya och det gamla underlaget. Det är många lagningar som gör att ytmaterialet inte är enhetligt och jämnt.

**Åtgärd:** Hade hela handelsstråket varit omgjort hade tillgängligheten varit mycket bättre, men ett alternativ hade kunnat vara att komplettera med ett ledstråk utmed hela gatan för att höja tillgängligheten.

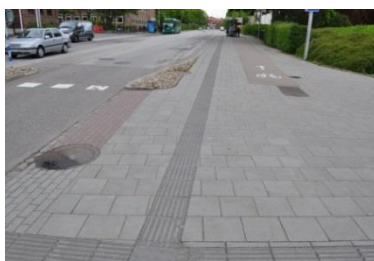
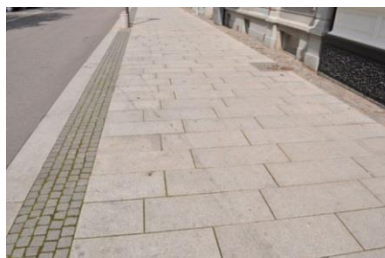
Figur 17. Taktill plattrad som leder till husfasad.

Figur 18. Bra ledstråk.

Figur 19. Bra trottoarlösning.

Figur 17 visar en rad taktilla plattor som avgränsar handelsstråket mot en annan väg. Detta är bra och hjälper synskadade att komma till en husfasad som de sen kan följa. Figur 18 visar ett mycket bra ledstråk som är anlagt med kontrasterande taktilla plattor. Genom att det är rakt med skarpa tydliga svängar skapas ett bra hjälpmedel för personer med orienteringssvårigheter. Trottoaren på figur 19 har ett bra ytmaterial som är väldigt plant och har små fogar som inte spelar in på tillgängligheten. De mörka gatstenarna är tydligt kontrasterande även om ytan är blöt och på andra sidan finns husfasaden som även den är ett bra ledstråk.

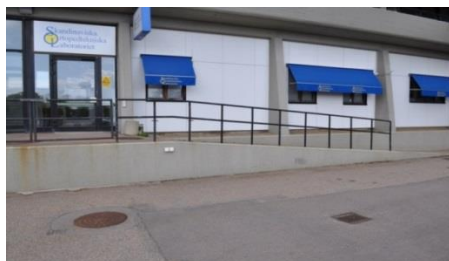
Figur 20. Ramp vid entrén till ortopedtekniska laboratoriet.

På figur 20 syns ingången till Skandinaviska Ortopedtekniska Laboratoriet. De flesta av besökarna som kommer hit är personer med någon form av funktionsnedsättning som skall få en protes eller ett hjälpmedel. Trots det är rampen upp för brant nämligen över en meters höjdskillnad på 8 meter vilket inte är tillgängligt enligt ALM och BBR samt saknar viloplan.

**Åtgärd:** För att förbättra tillgängligheten bör rampen ha en lutning som inte överstiger 1:12 men ALM och BBR föreskriver att den helst skall vara 1:20 och det bör vara maximalt 6 meter mellan vilplanen.

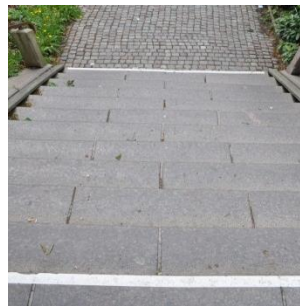
Figur 25. Trappor ner till centrum.

Figur 26. Trappa med bra kontrastmarkering.

I figur 25 och 26 syns två typiska trappor i Helsingborg, som gör att man kan ta sig från den övre delen av staden till den nedre delen och vice versa. De är gjorda långt innan 1900-talet då det inte fanns krav på tillgänglighet och de har mer följt markens naturliga nivåskillnader.

**Åtgärd:** För att öka tillgängligheten borde det finnas sittplatser på viloplanen så det går att vila efter att ha gått upp eller nerför en trappa. En av de här trapporna skulle kunna göras om helt på något ställe med en längre dragning med ramper och viloplan för att öka tillgängligheten för funktionsnedsatta.

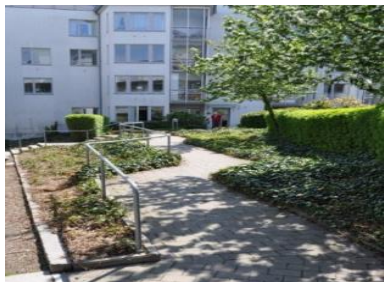
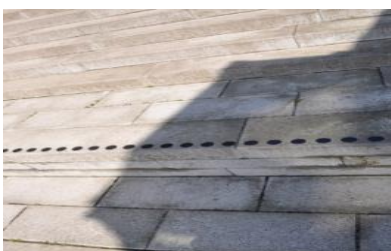
Figur 30. Krokig ramp i området H99.

Figur 31. Oregelbunden trappa i området H99.

Figur 33. Sittplats i trappa i området H99.

Figur 30 - 33 är från H99-området och de visar alla brister angående tillgängligheten. Figur 30 visar en ramp upp till ett bostadsområde. Där finns inga viloplan eller sittplatser och det är en stor nackdel att rampen går i sick-sack då det försvårar för bland annat rullstolsbundna att ta sig upp för den, rampens lutning är enligt föreskrifterna. På figur 31 - 33 saknas det dessutom kontrastmarkeringar på första och sista trappsteget. På figur 33 finns kontrastmarkeringar men den lyfter endast fram att trappan har en högre steghöjd då den även kan användas som sittplats.

**Åtgärd:** Det vore enkelt att införa kontrastmarkeringar enligt regelsamlingarna vilket verkligen hade ökat tillgängligheten. Rampen på figur 30 skulle kunna kompletteras med sittplatser på nya vilplan.

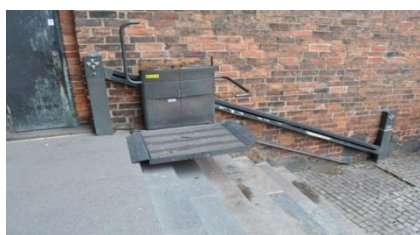
Figur 34. Hiss som ökar tillgängligheten.

Figur 34 föreställer ingången till en av Helsingborgs kyrkor. Här har en rullstolshiss monterats vilket gör att alla kan komma in i kyrkan. Detta borde finnas på fler ställen.

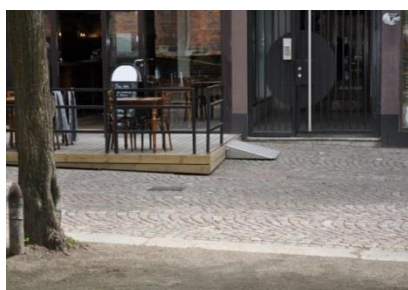
Figur 35. Uteservering som tillgänglighetsanpassats.

Figur 36. Uteservering med kontrastmarkering

Figur 35 och 36 föreställer en restaurangs uteservering. Den har gjorts tillgänglig med en ramp (se figur 35) som förvisso har mycket lutning men som ändå kan vara tillgänglig. De har även gjort en kontrastmarkering som visar ett trappsteg (se figur 36).

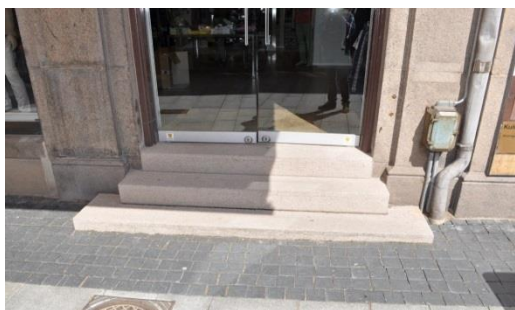
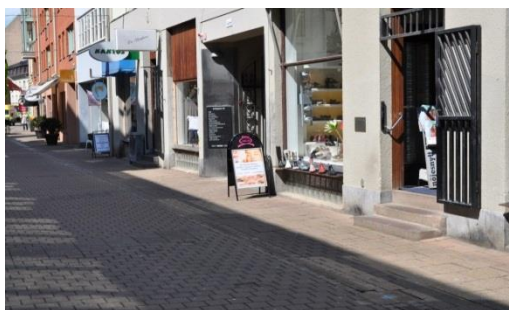
Figur 41. Trappa in till butik.

Figur 42. Handelsstråk.

Som synes i figur 41 och 42 finns ytterligare problem på handelsstråket. Nästan alla butiker som ligger på ena sidan av handelstråket har trappsteg för att komma upp i golvhöjd, något som minskar tillgängligheten mycket. När de byggde om handelsgatan har marknivån höjts vilket medför att det understa trappsteget är av en annan höjd än de andra (se figur 41).

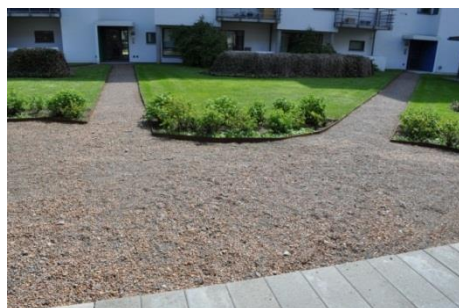
**Figur 48. Svårframkomlig dagvattenlösning.**

Figur 48 visar en dagvattenlösning på en av bostadsgårdarna på H99 som har dålig tillgänglighet. Samtliga anknypningssträckor är belagda med en grov stenfraktion där dagvattnet skall infiltreras. Ytmaterialet är grovt och löst vilket gör det svårforcerad för funktionsnedsatta personer, framförallt med rullstol eller andra gånghjälpmiddel.
