När cykelstigen kom till byn En fallstudie i Arvidsjaur kommun

*The arrival of the bike trail
A case study in the municipality of Arvidsjaur*

Examensarbeten

2014:16

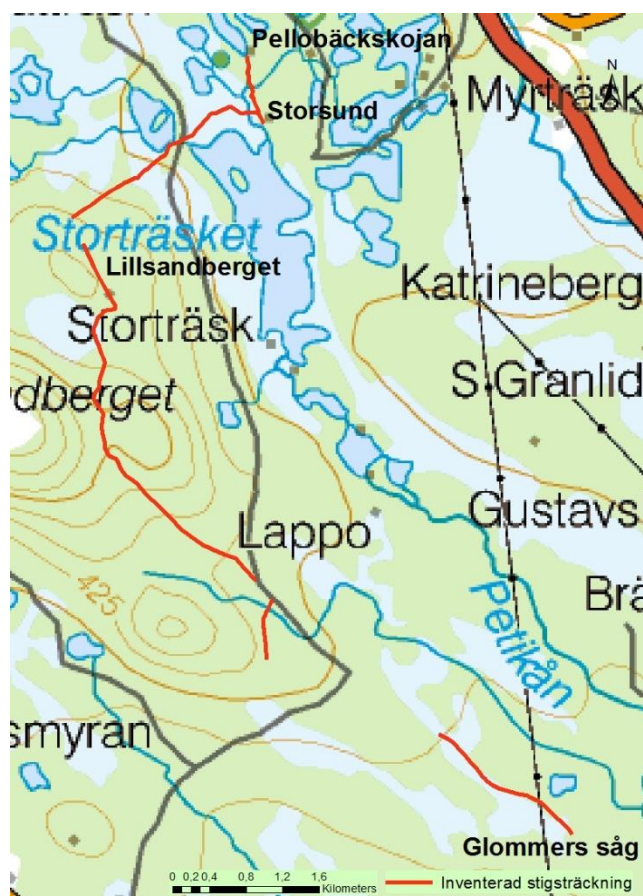
Figur 3. Cykelstigen Pellobäckskojan – Glommers såg med den inventerade sträckan utritad i rött
© Lantmäteriet i2012/901.

Den första stigen löper från Pellobäckskojan via Storsund och Lillsandberget till Glommers såg. Den inventerade sträckan är dock kortare då delar av cykelstigen är överbyggd med skogsbilväg. Stigen börjar vid Pellobäckskojan och grenar sig vid Storsund där en gren leder till ett boställe några hundra meter söderut medan den andra sträckningen fortsätter västerut över vattnet (Storsund). Stigen fortsätter västerut och når Lillsandberget efter en lång stigning där den ursprungliga stigsträckningen viker söderut. Några hundratal meter av cykelstigen har här blivit

överbyggd av skogbilväg. På väg uppför Lillsandberget korsar cykelstigen en äldre körväg som i ena riktningen leder till en kolbotten (Nilsson, muntlig källa 2013). Från Lillsandberget fortsätter stigen i sydlig riktning. I höjd med Storsandberget viker stigen slutligen åt sydost samtidigt som den långsamt rör sig ner i myrlandskapet på väg mot Glommers såg. Stigen är främst dragen i skogslandskap även om den på Lillsandberget löper nära trädgränsen. I höjd med bostället Lappo finns en kort stig som viker av i sydlig riktning från den huvudsakliga sträckningen (Figur 3). Sistnämnda sträckning är till stor del illa medfaren till följd av kraftig harvning vid markberedning.

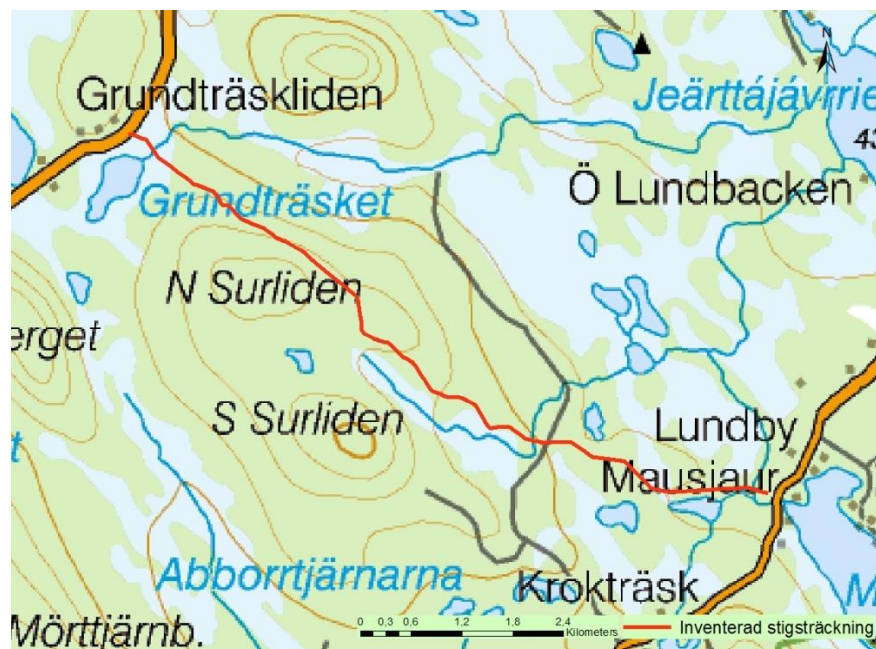
Figur 5. Cykelstigen Mausjaur – Grundträskkliden med den inventerade sträckan utritad i rött © Lantmäteriet i2012/901.

Den tredje stigen löper mellan Mausjaur och Grundträskkliden. I princip hela stigen är intakt och har därmed inventerats i sin fulla sträckning. Stigen löper i en västnordvästlig riktning. Den varierar kraftigt i höjd både i liten och i stor skala. Den passerar både raviner och kraftiga åsar och ökar sakta i höjd mot Norra Surliden för att sedan kraftigt dala ned mot Grundträskkliden. Endast korta partier löper över myrspännen (figur 5). De sista 6 kilometrarna går genom gammal dimensionsavverkad skog.

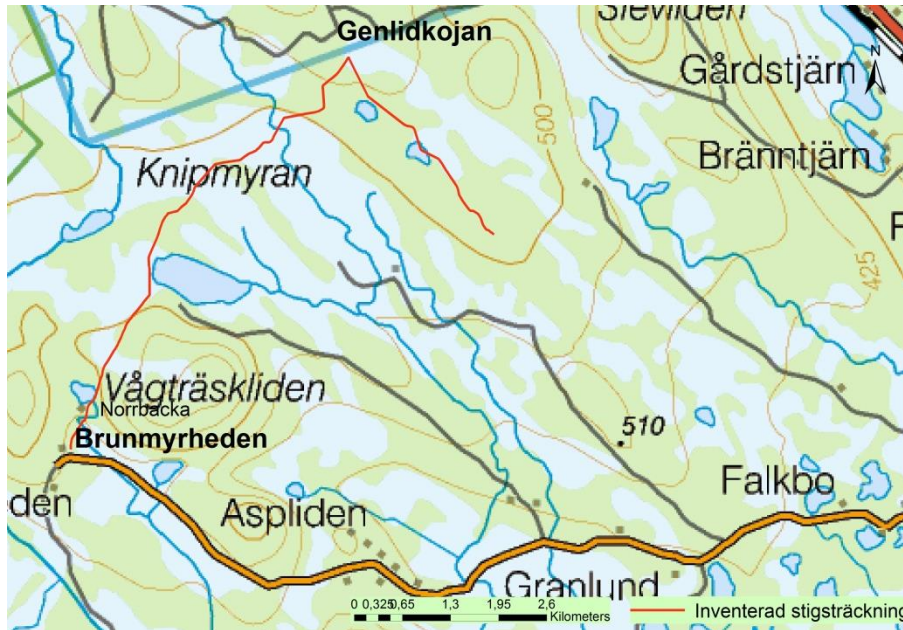
Figur 6. Cykelstigen Falkbo - Brunmyrheden med den inventerade sträckan utritad i rött © Lantmäteriet i2012/901.

Cykelstig nummer fyra består egentligen av två enskilda stigar. Den första gick ursprungligen från Falkbo till Österbrännet. Vid Genlidskojan möts denna stig av den andra stigen vars ändpunkt är Brunmyrheden. Dessa stigar är de som ser ut att ha varit längst i bruk av de i denna studie inventerade stigarna. Igenväxning har skett i liten utsträckning och väggroppen bär synliga spår efter trafik. Den första stigen är idag till stor del överbyggd av skogsbilväg och har cykelstigskaraktär (tydlig och smal väggropp med parallellt dike (Rautio, 2010)) först drygt fem kilometer från den gamla landsvägen Abborrträsk – Brunmyrheden. Från Genlidkojan och norrut blir stigen åter överbyggd. Den intakta och inventerade delen av den första stigen är nordvästlig i sin dragning. Den har ganska svaga höjdvariationer och går nästan uteslutande på fastmark. Den del som från Genlidkojan viker mot Brunmyrheden går i sydsydvästlig riktning. Här är

höjdvariationerna betydligt större både i stor och i liten skala. Den klättrar upp både för Vågträskåsen och Vågträskliden och däremellan sjunker den i höjd för att korsa ett myrsystem (figur 6). Terrängen är även mer kuperad på denna sträcka med många bäckar, diken och små åsryggar.

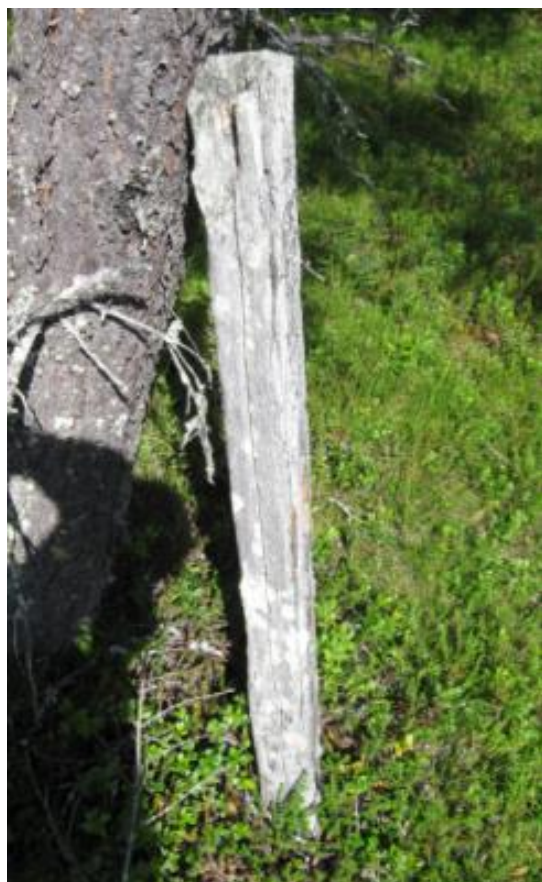
Figur 8. Pinne/påle huggen så att den fått fyra plana sidor (ca 150 X 10 X 10 centimeter). Så kallade kilometerpinnar eller pålar användes för att märka ut ackordssträckor vid planering av cykelstigar.

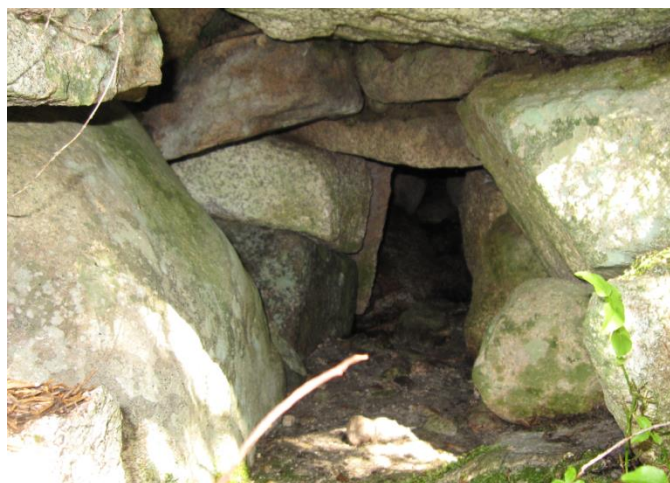
Figur 9. Stor stentrumma/stensug i anslutning till surdråg på sträckan Mausjaur – Grundträskliden

På alla utom en stig (Pellobäckskojan till Sågdammen) återfanns vattentrummor i sten. Dessa stentrummor är belägna så att sura områden dräneras och är därför möjliga att beträda torrskodd. På de ställen där de har ”satt igen” eller gått sönder är i regel stigen bortspolad och har lokalt förlorat sin funktion. Större varianter av stentrummor återfanns två gånger under inventeringen. De stora stentrummorna är byggda i anslutning till större surdråg som stigen korsar. Ett slags

pirar konstruerade av sten korsar surdrågen och ovanpå denna konstruktion är stigen anlagd. I piren finns en flera gånger större variant av de vanliga stentrummorna inbyggd för att möjliggöra vattenpassage (figur 9). Stentrummorna är konstruerade så att inloppet är förhållandevis litet, medan utloppet är större. I en trasig stentrumma där överliggaren saknades iaktogs att stentrumman är försedd med invändigt lagda stenar, vilka är mindre närmare inloppet och större närmare utloppet (figur 10).

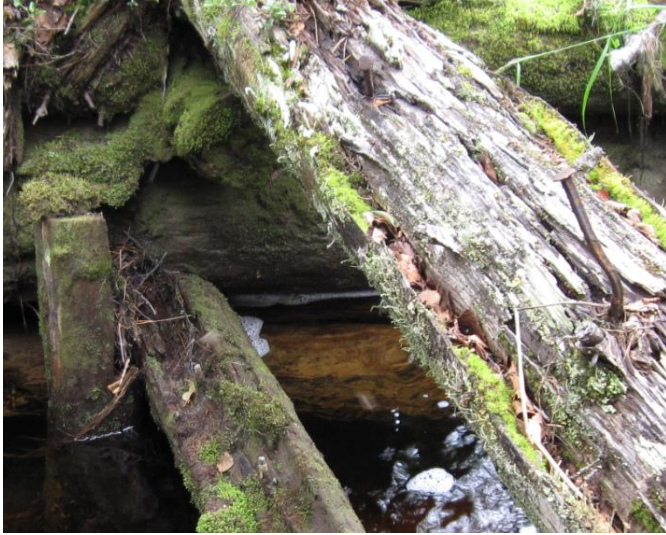
Figur 11. Timrat brofäste sträckan Pellobäckskojan – Glommers såg.

Broar är byggda över strömmande vatten, såväl över diken som över bäckar och två olika brokonstruktioner förekommer. Den ena typen är byggd med stenkista som brofäste, den andra har brofästen i form av en slags timring som byggts in i stigbanken (figur 11,12 och 13).

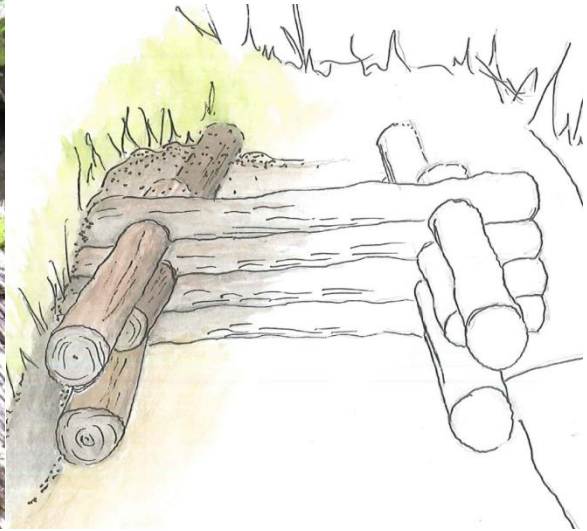
Figur 12. Modellskiss timrat brofäste. Brofästet är konstruerat så att vartannat varv av timringen går in i stigbanken som förankring och vartannat löper över vattendraget som underrede till bron. Illustration: Sara Svanlund

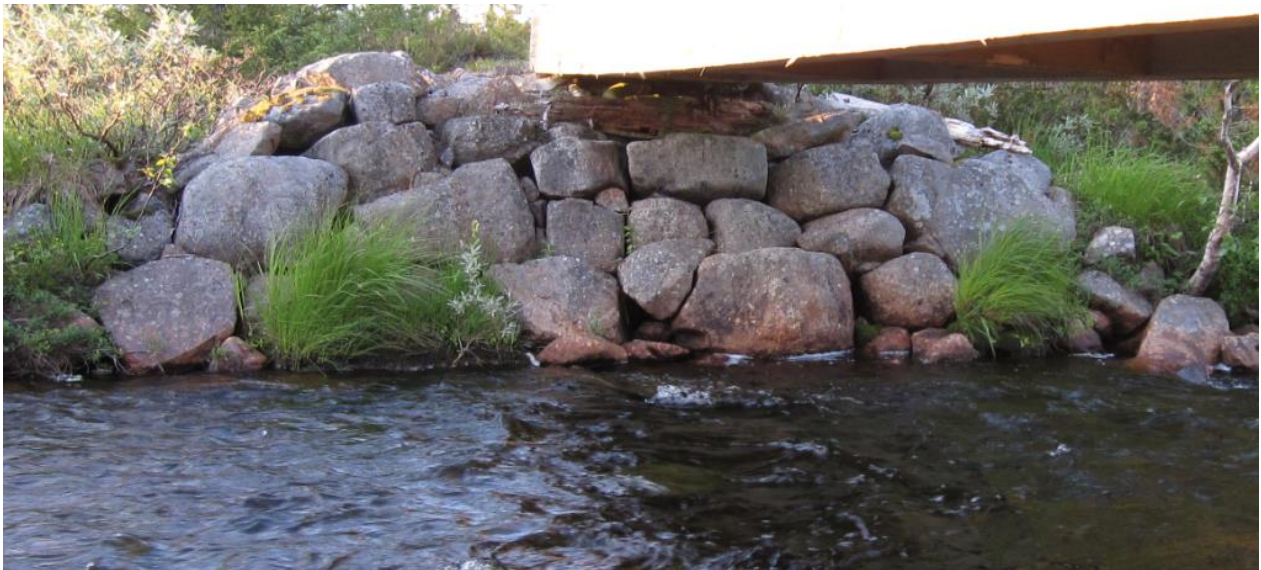
Figur 13. Brofäste i sten (det största utmed de inventerade stigarna) över bäcken Stenträskbäcken på sträckan Falkbo – Brunmyrheden. Stora stenblock är lagda som brofäste, ovanpå dessa har sedan rundvirke lagts som underrede till brokonstruktionen.

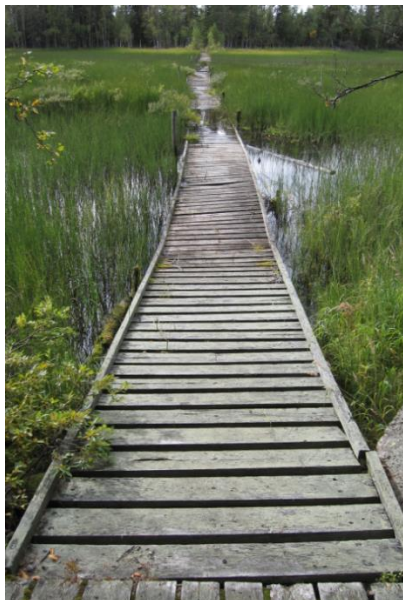
Figur 14. Bron över Storsund

Den ca 100 meter långa bro som sträcker sig över Storsund, i anslutning till cykelstigen mellan Pellobäckskojan och Glommers såg, har en särskild konstruktion. Här består konstruktionen av grova längsgående stockar som har lagts på sjöbotten som ett slags medar i två parallella rader i bronns riktning. Ovanpå medarna har tvärgående slåar av något klenare timmer lagts och fixerats med genomgående trätappar, så kallad narning (figur 15). Ovanpå dessa har i sin tur längsgående rundvirke lagts i bronns sträckning i två parallella rader och narats fast. Slutligen har plank spikats tvärsöver bron som bordläggning (figur 14 och 15).

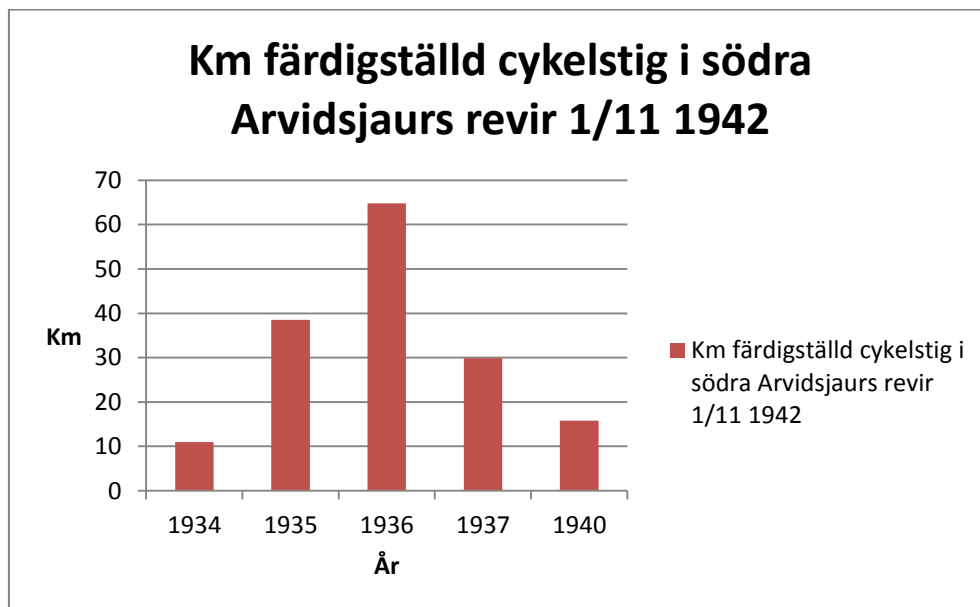
Figur 18. Antal färdigställda km cykelstig per år i södra Arvidsjaur's revir (D, JsAr, E 2:6, V CS).

I de tabeller för cykelstigarna, i södra Arvidsjaur revir, redovisades den tid under vilken anläggningen har skett för respektive cykelstig. Då alla cykelstigar i området är redovisade går det att sammanställa den period som anläggningen av cykelstigarna i området pågick. Epoken för uppförande av cykelstigar i området är kort. De studerade dokumenten i Domänverkets arkiv visar på en period på 6-9 år från det att den första cykelstigen började anläggas till att den sista registreras som färdigbyggd. 1931 är det första år som anläggandet av en cykelstig i området är registrerad. Efter 1931 följer en period av cykelstigsbyggnationer som når sin höjdpunkt under andra halvan av 1930-talet för att sedan avta mot slutet av årtiondet (Figur 18). Under 1930-talet anläggs stigarna enligt materialet till en bredd av 0,9 meter även om förslag på breddning av vissa stigar finns registrerade i materialet. År 1940 fanns endast tre stigar påbörjade som alla hade börjat anläggas 1937 (D, JsAr, E 2:6, V CS). Året efter är två till cykelstigar färdigställda samt två planerade och av dessa var en planerad för 1,5 meter bredd och en till 1 meter (D, JsAr, E 2:5, V F). Detta är det sista år som någon aktivitet angående cykelstigar förutom uppföljning och ombrytning registreras i det studerade materialet. Utöver de planerade stigarna ligger det 44 förslag till cykelstigar varav 17 föreslås till 1,5 meter bredd och övriga till 1 meter. Det finns dock inga påbörjade eller avslutade cykelstigar 1941 (D, JsAr, E 2:5, V ÖÄ). I en reseberättelse över södra Arvidsjaur cykelstigar, skriven av personal ej anställd i reviret 1944, påpekas att cykelstigarna huvudsakligen har anlagts under åren 1934-1940 samt att de sammanlagt löper ca 17 mil. Meterkostnaden för uppförandet av cykelstigar i södra Arvidsjaur revir uppges ha uppgått till mellan 0,45 och 0,85 svenska kronor. 1944 fanns planer på ytterligare 4 mil cykelstig i reviret:

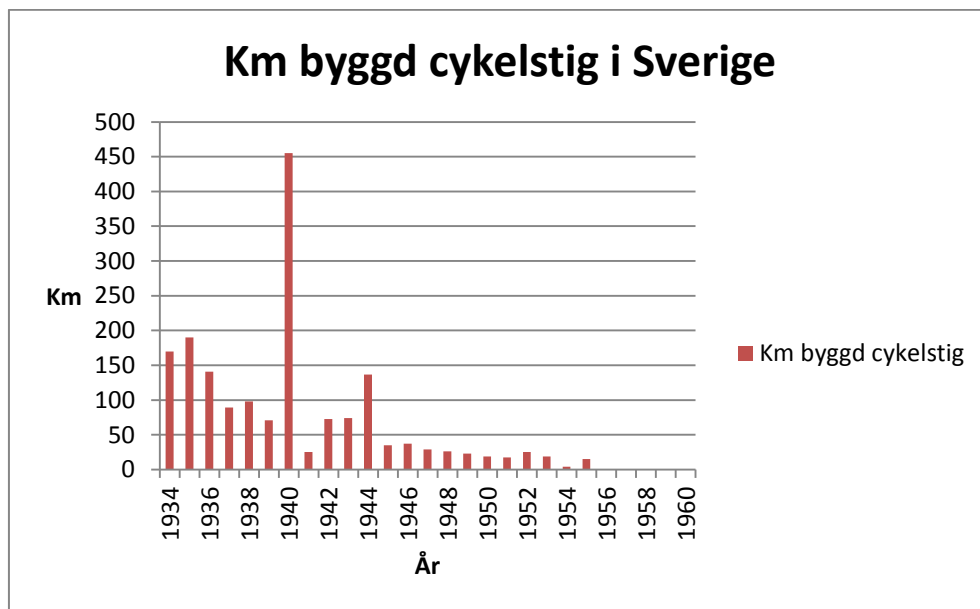
Figur 19. Antal färdigställda km cykelstig per år i södra Sverige (Domänstyrelsen, 1922-1972)

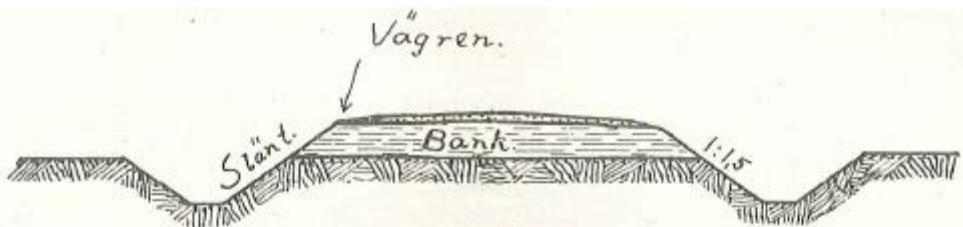
Fig. 1. Profil av väg med sidodiken och bank.
