SKOGSMÄSTARPROGRAMMET
Examensarbete 2013:30

Död ved i vatten – funktionella strukturer och dess påverkan på öring (*Salmo trutta*, L.)

*Large woody debris in water – functional structures and their
impact on brown trout (*Salmo trutta*, L.)*

Serienummer: 2013:30

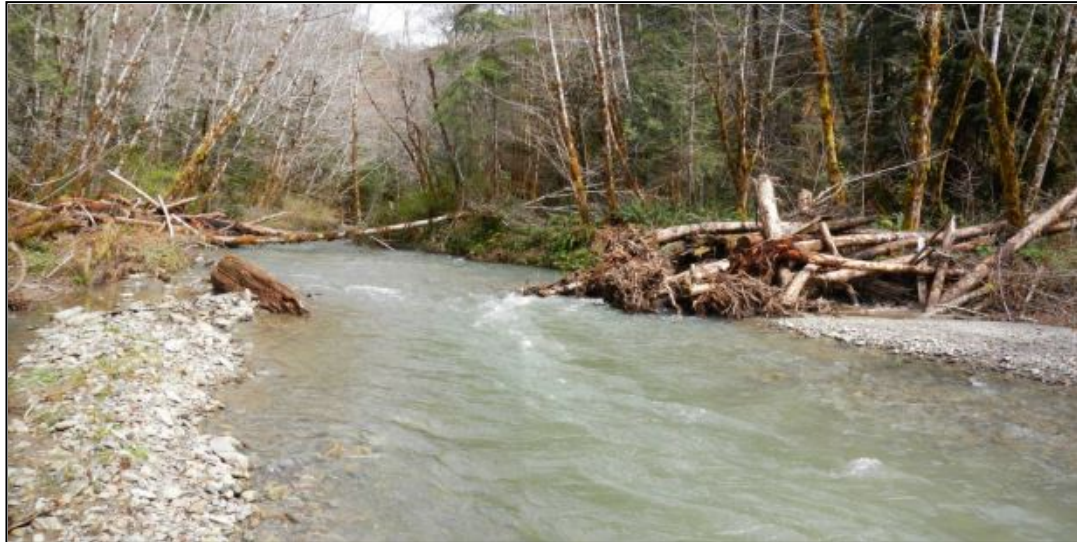
Figur 1. The Yurok Tribe är beläget på USAs västkust på gränsen mellan Kalifornien och Oregon. Som ett led i deras arbete försöker man återskapa de naturliga strukturerna i reservatets vattendrag genom att återföra större mängder död ved. Källa: (Beesley, 2013)

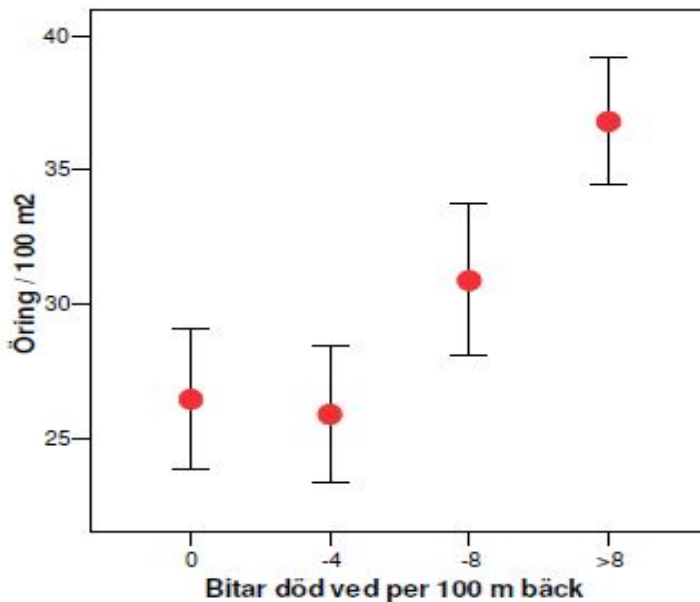
Figur 3. Tätheten av öring ökar med en större mängd död ved i vattnet.
Källa: (Degerman m.fl. 2005)

Som Degerman m.fl. (2005) tidigare har visat så är förekomsten och tätheten av just öring starkt kopplat till förekomsten av död ved i våra vattendrag, och man kan visa att mängden öring kan öka uppemot 300 % om antalet bitar (LWD) död ved ökar från 0 till 8-16 bitar per 100 m² vattendragsyta. Degerman m.fl. (2005) har även visat att tätheten hos öring ökar med 37 % när mängden död ökar från 0 till över 8 bitar per 100 meter bäck (**Figur 3**). Hur ofta man kunde påträffa öring i vattendragsavsnitt ökade också med 10 % i samma intervall. Unga öringar har ofta sina lek- och uppväxtområde i anslutning till död ved medan äldre öring söker skydd och ståndplats i det lugnare vattnet som kan uppstå bakom, under eller framför död ved beroende av hur strömförhållandena ser ut (Degerman m.fl. 2005). Tidigare studier har även visat på en snabbare och bättre tillväxt som resulterat i större individer hos öring om det finns fler lämpliga ståndplatser tillgängliga (Sundbaum & Näslund, 1998).

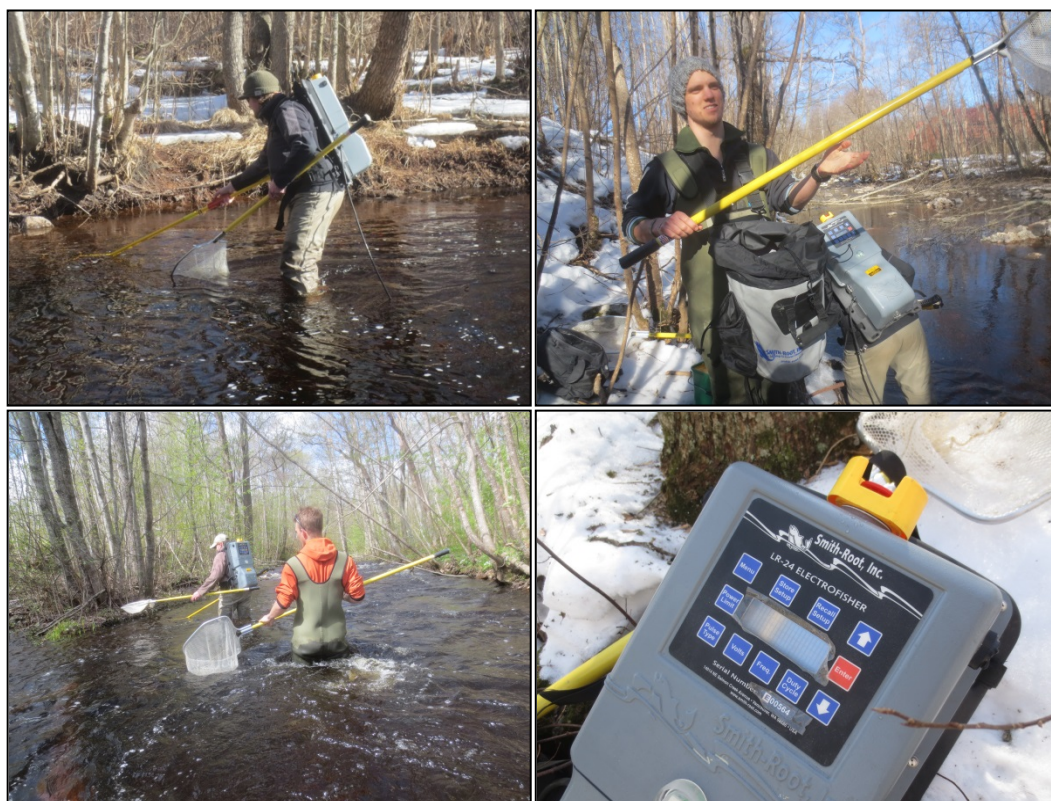
Figur 5. Johan Törnblom och författaren i full fart med elfisken i Kyrkströmmen med ett LR-24 Electrofisher aggregat samt fångsthåv. Två elfisken genomfördes med lite mer än en månads mellanrum. Fotograf: författaren och Tomas Malmqvist

För att undersöka förekomst samt täthet av öring användes elfiske som undersökningsmetod (**Figur 5**). Metoden följer svensk standard (SS-EN 14011:2 006). Elfisken utfördes dels innan någon åtgärd hade genomförts och sedan en tid efter att de olika vedkonstruktionerna hade placerats ut.

Elfiske går till på så sätt att man med en elfiskestav (anoden) rör sig fram mot strömmen genom vattendraget och med hjälp av rak likström bedövar fisken för att kunna håva upp den för mätning. Fisken mäts för att sedan släppas tillbaka efter att hela lokalen har fiskats av. Trots att det förekommer ett flertal fiskarter i våra skogsvattendrag så ligger medelantalet endast på 2,2 arter per 50 meter (Degerman m.fl. 2005). Resultaten från Sveriges elfisken har sedan 1989 sammanförts i en gemensam databas som går under namnet Svenska Elfiskeregistret, *SERS* (Blomberg m.fl. 2010).

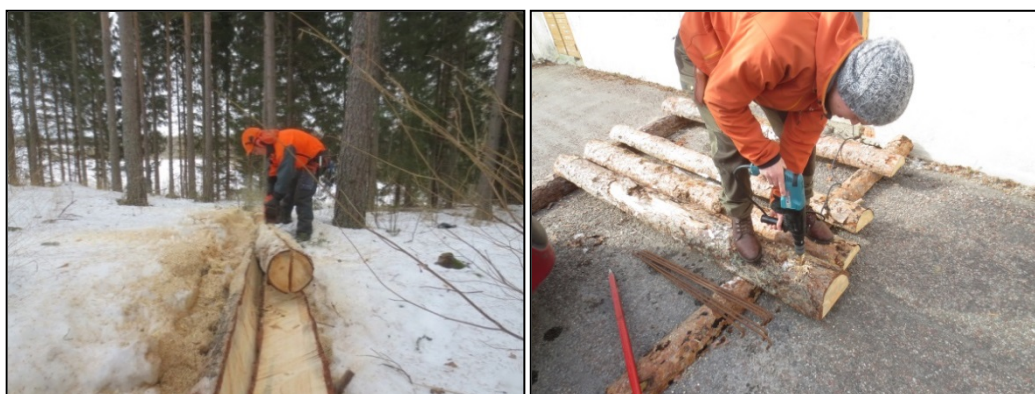
Figur 7. Framsågning av så kallade Half logs ur en tallåga. Bitarna kapades i 2,5 meters delar för att sedan sågas isär. Genomborrning skedde i vardera änden för armeringsjärnen. Fotograf: Tomas Malmqvist

Enligt Hunt's fältguide ska stocken vara minst 30 centimeter i diameter samt omkring 2,5 till 3 meter lång (Hunt, 1993). Som nämndes tidigare i inledningen så fanns det en begräsning på rätt diameter av virke samt en storleks- och viktbegräsning på släpvagnen. De *Half logs* som konstruerades hade istället en diameter på omkring 18 centimeter och en längd av 2,5 meter. För detta arbete sågades hela stammen itu på plats med motorsåg för att sedan kapas i rätta längder (**Figur 7**). En möjlighet finns annars att kapa direkt i skogen för att sedan klyva dem med en klyvmaskin.

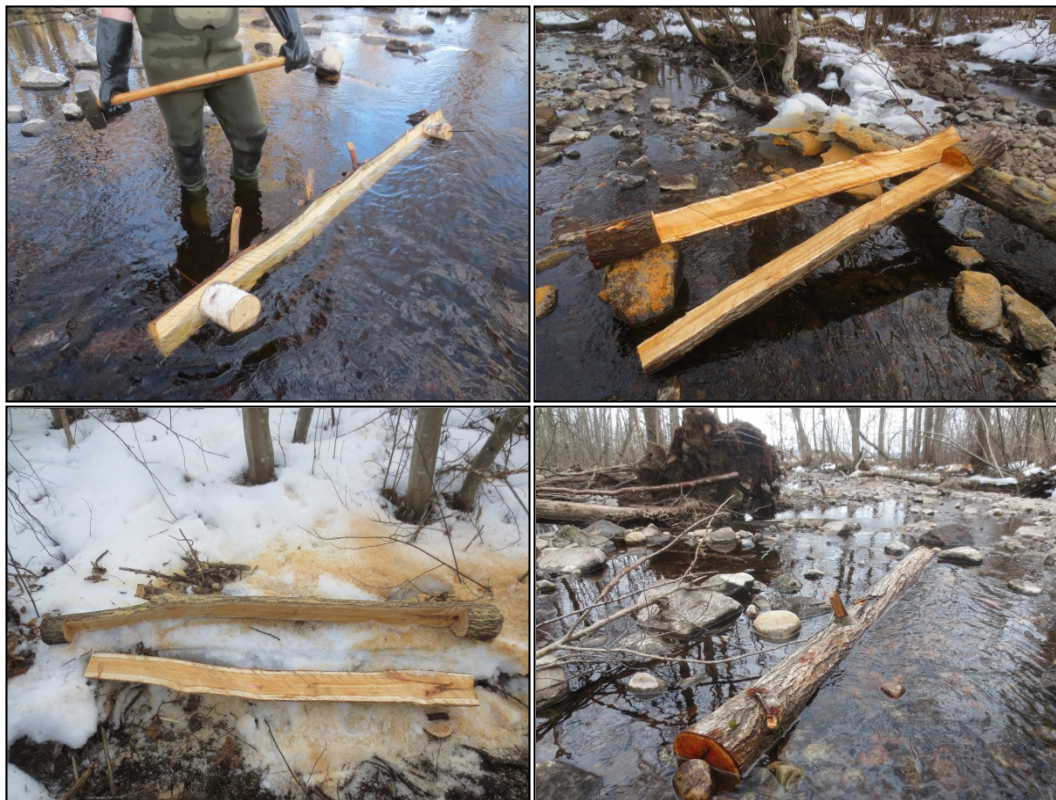
Figur 9. De olika konstruktionerna av Half logs som placerades ut och förankrades med armeringsjärn. Med ett ökat flöde hamnade samtliga konstruktioner under vatten. Med start i vänstra övre hörnet kommer A modellen med sina distansklossar följt av två B konstruktioner. Underst till vänster har vi C/D modellen som sågas ut ur samma stock. Fotograf: författaren

Totalt byggdes åtta A-konstruktioner av tall, två B-konstruktioner av sälg och två C och D-konstruktioner av asp. Rekommenderat är att använda sig av färsk ek på grund av dess rötbeständighet men för detta arbete valdes vanligt förekommande svenska träsorter. För funktionalitetens och estetikens skull kan man välja stockar med grövre grenar som man kan låta sticka upp över vattenytan. Det ser inte bara mer naturligt ut, grenarna bidrar till att fånga upp förbiflytande organsikt material som löv och grenar och uppstickande grenar kan även fungera som kläckningsplatser för insekter och viloplatser för fåglar och på sikt kommer de att se ut som naturliga timmerbröten.

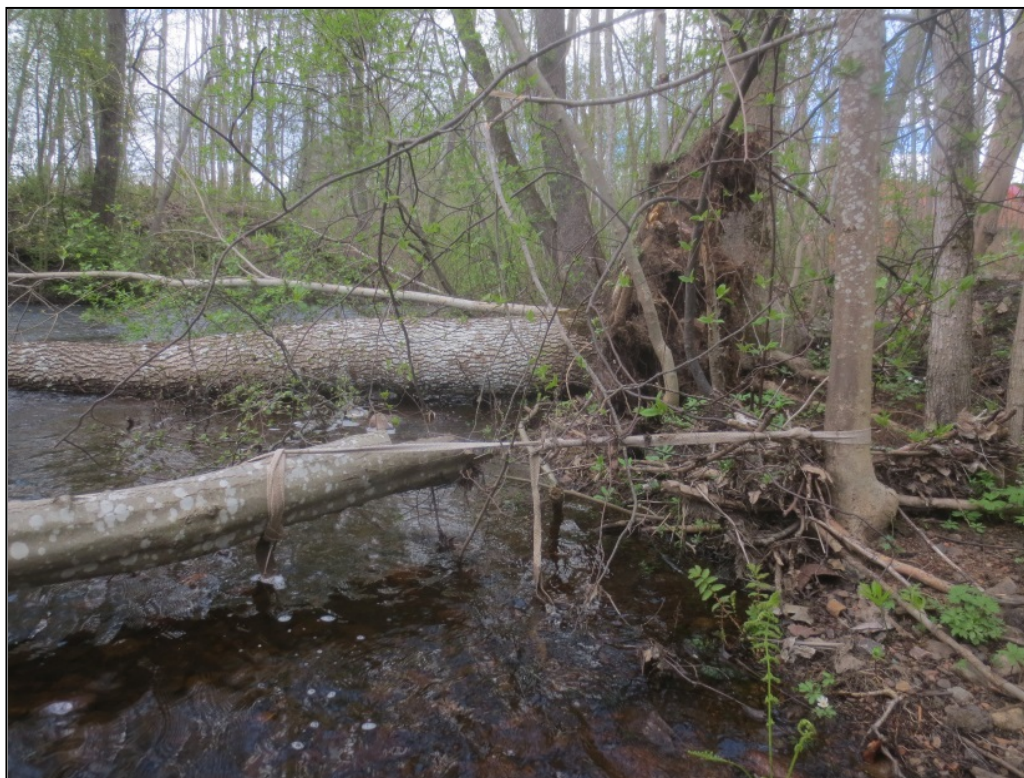
Figur 10. Som man kan se på bilden så har en ökad vattenmängd slitit loss trädet från stubben men tack vare repet så håller den sig fortfarande kvar. Ask i bakgrunden föll av sig själv under arbetets gång. Fotograf: författaren

Totalt sex stycken träd fälldes från strandkanten och tilläts falla ut på lokal 10. Detta är den absolut enklaste åtgärden man kan göra för att öka andelen död ved i vattendraget och den åtgärd som mest efterliknar ett naturligt tillstånd (**Figur 10**). Fördelen med hela levande träd är att de fortfarande har ett intakt lövverk som förser vattendragets arter med mat och näring i form av insekter och växtmaterial under en längre tid i jämförelse med redan döda träd. Träden och dess utstickande grenar hjälper också till med att fånga upp annat organiskt material som flyter förbi. Detta tillsammans med att det bildas lugnflytande områden och strömmande partier om vartannat leder till att vattendraget blir mer varierande. Träden var av trädslagen ask och klibbal vilket var de främst förekommande trädslagen längs lokalen. För att förhindra att dessa skulle föras med av en ökad vattenström kapades aldrig stammen helt från stubben. Stammen säkrades även upp med band av hampa, jute eller linne (så kallad sadeljord) som vanligen används vid möbelreovering. Ytterligare två träd fälldes men förankrades med armeringsjärn som placerades i hål som hade borrats genom stammarna.

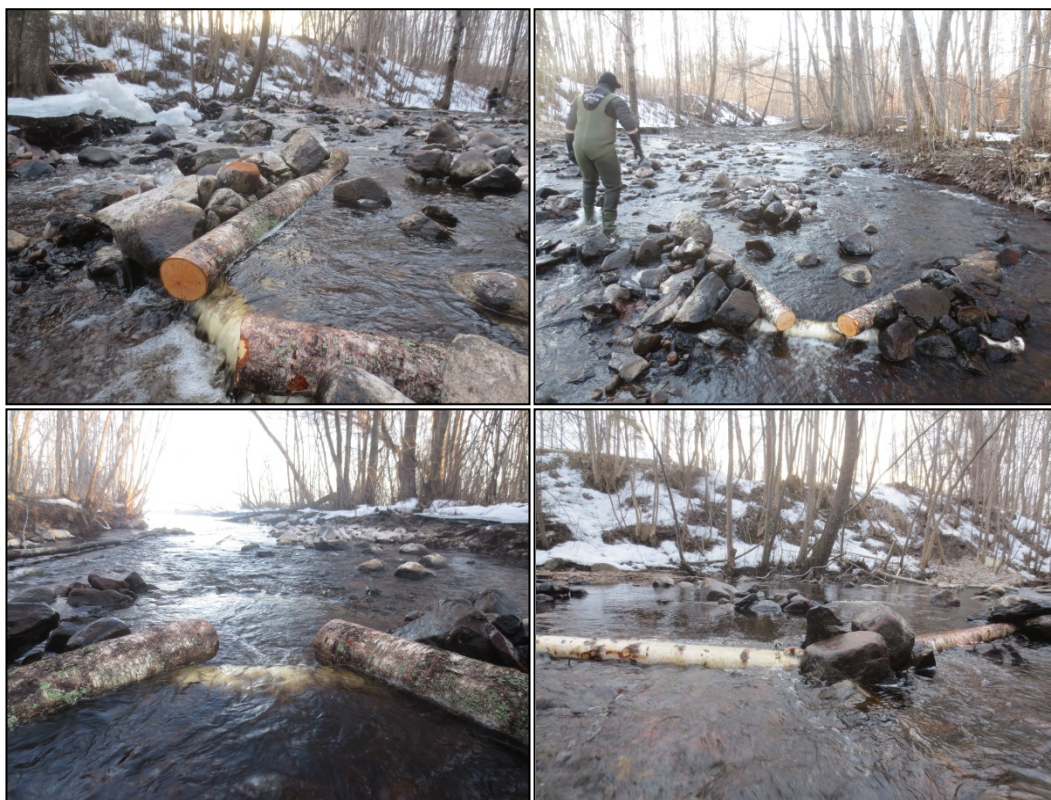
Figur 11. K-dammen tvingade en del av vattnet att ta sig över en tvärliggande stock för att sedan gräva ut en djuphölja nedströms. Fotot längs ner till vänster visar den andra konstruktionen med två tvärliggande stockar. Fotograf: författaren

En K-damm är som namnet antyder en konstruerad damm som har formen av bokstaven K (**Figur 11**). Vattnet som rinner över den tvärliggande stocken syftar till att skapa en djuphölja nedströms med mer syrerikt vatten där öringen kommer att föredra att ha sin ståndplats. Vattnet som bromsas upp innan konstruktionen skapar ett lugnare parti där andra fiskarter har sin ståndplats (Hunt, 1993).

Tanken är att placera denna typ av konstruktion i en rak sträckning av ett vattendrag med en naturlig höjdskillnad för att ändra vattnets väg och skapa ett mindre fall (Hunt, 1993). Enligt instruktioner av Hunt (1993) är denna konstruktion främst anpassad till smalare vattendrag där den effektivt skall täcka upp hela dess bredd. Lokal nummer tio var därmed inte optimal för denna typ av konstruktion då bredden på vattendraget var alldeles för stor. En egen version av dammen placerades istället i mitten av lokalen där den fick täcka upp en mindre del av bredden och istället fungera som ett demonstrationsobjekt. Den här placeringen medgav även att andra fiskarter såsom bottenlevande lakar fortfarande kunde ta sig upp på vardera sidan utan att konstruktionen riskerade att bli ett vandringshinder. Ytterligare en liknande modell byggdes lite högre upp där vattnet inte var lika strömmande, bägge dessa fixerades enbart med större stenar.

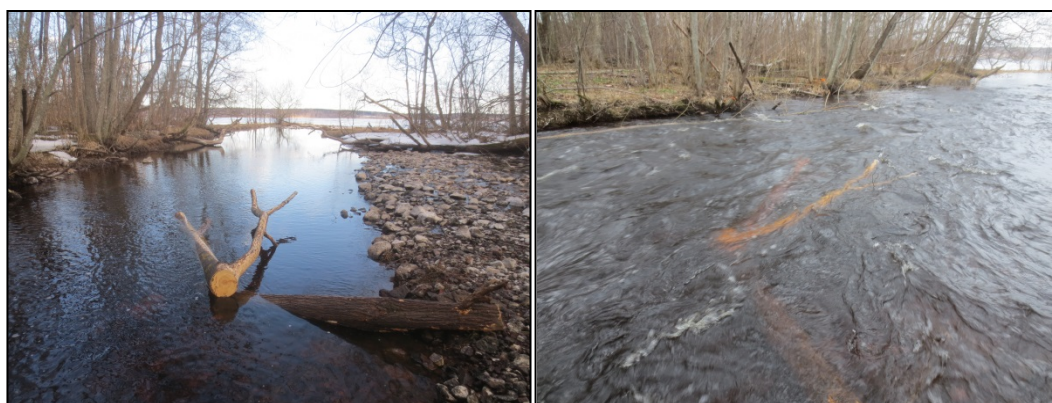
Figur 12. Konstruktionen med hela stammar bestod av en del asp och sälg vardera och förankrades med tre stycken armeringsjärn. Grundtanken var att skapa ett lugnare parti bakom stammarna. Hela konstruktionen hamnade under vattnet med ett ökat vattenflöde. Fotograf: författaren

Den grova stocken som placerades vattnet bestod egentligen av två trädslag, betad och delvis barkad asp samt sälg, som skarvades ihop med hjälp av armeringsjärn (**Figur 12**).

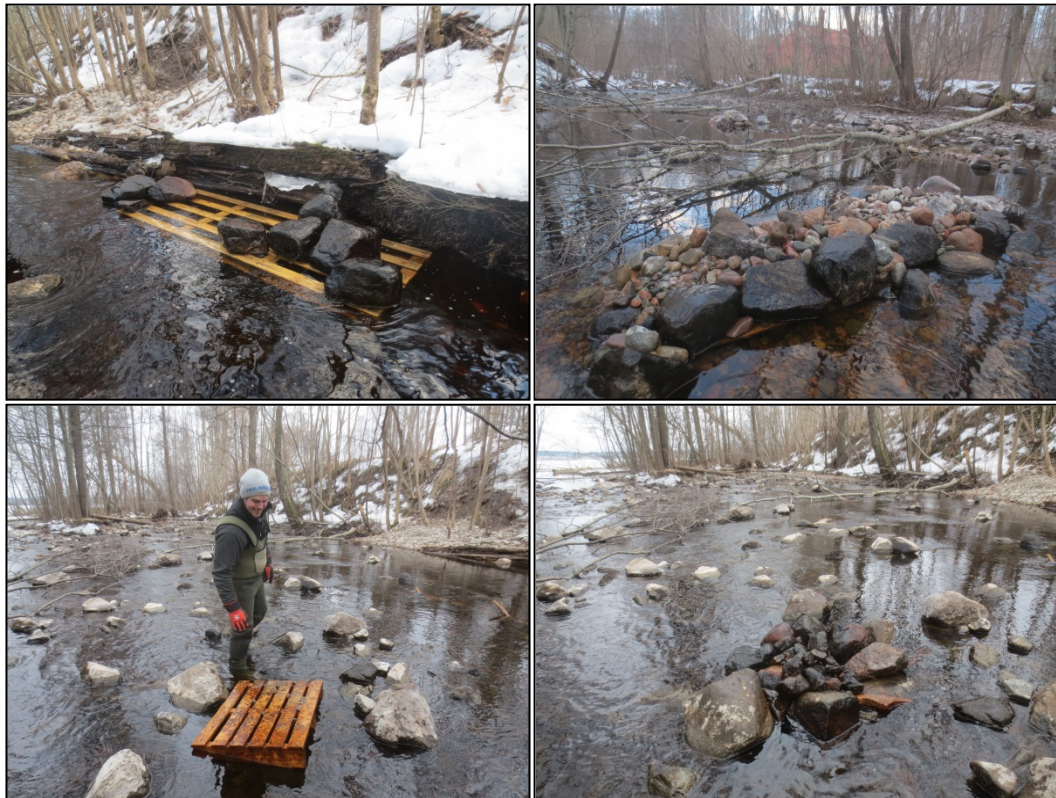
Figur 13. Utplacering av lastpallar skedde på olika platser i strömmen, dels längs kanten men också i mitten av strömfåran. Väl täckta med sten syntes de inte för blotta ögat, virket mörknade också med tiden. Totalt placerades det ut åtta lastpallar varav fem försvann under arbetets gång på grund av extrema högföden. Fotograf: författaren

Lastpallarna sänktes ner mot botten och täcktes sedan av större stenar för att förhindra att dessa sköljdes bort av vattenströmmen. De lastpallar, åtta till antal, som placerades i lokalen täcktes över på olika sidor av sten för att styra vattnets väg på olika sätt. Några hade in- och utgång mot strömriktningen medan andra hade dessa täckta men med öppna sidor. De lastpallarna som hade helt öppna sidor medgav en mer öppen yta medan de som var delvis täckta fick en mer lugn vattengenomströmning (**Bilaga 3**). Lastpallarnas utformning med sten och grus som täckmaterial gör att det mellan stenarna uppstår hålrum för mindre öring att gömma sig i och även substrat där mikroorganismer och organiskt material fastnar för att bearbetas av bakterier och olika bottenlevande organismer. Denna struktur bidrar även med att skapa en förhöjning av bottensubstratet som kan liknas vid ett grund i stilla vatten och bidrar på så vis med en större variation vad gäller vattendjup och strömhastighet.

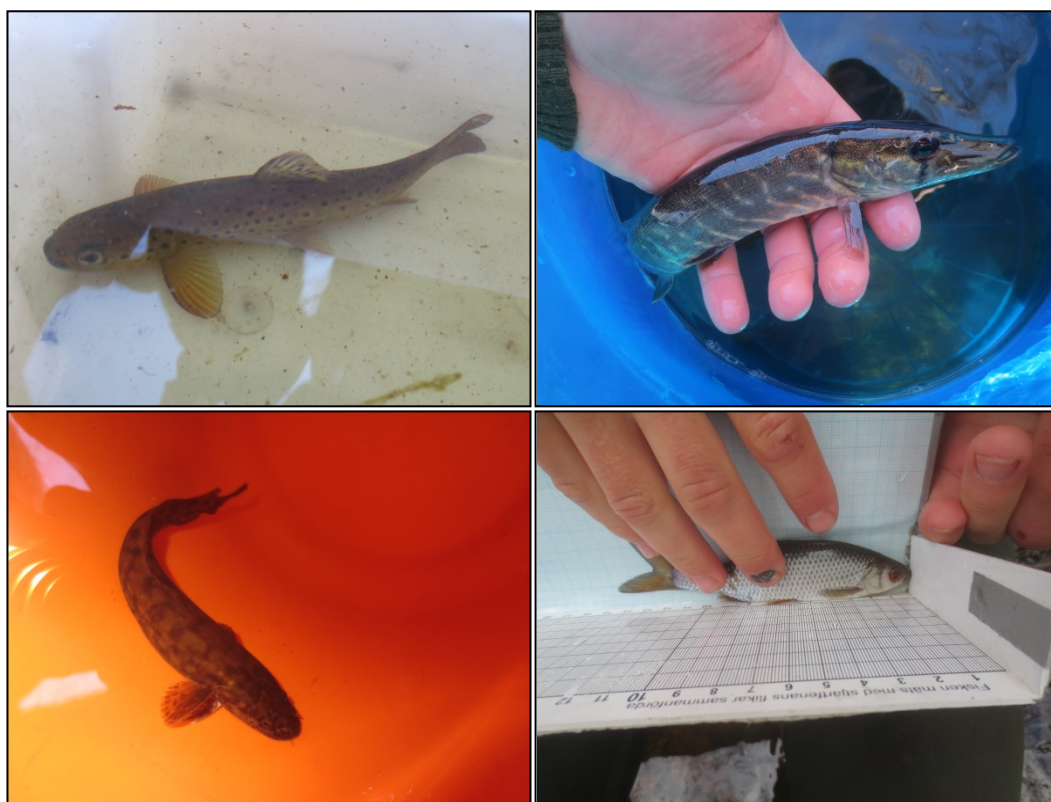
Figur 14. Vid de fyra elfiskena under våren i lokal 9 och 10 fångades öring, gädda och lake in. Vid det andra elfisket var mört och abborre vanligast förekommande samtidigt som varken gädda, lake eller öring fångades. Fotograf: författaren

Det första elfisket utfördes den tredje april med ett vattenflöde på omkring 300 liter per sekund. Ingen av lokalerna innehöll då någon större mängd död, lokal 9 saknade helt död ved medan lokal 10 innehöll totalt tre fällda träd, det vill säga tre LWD. Vid tidigare elfisken på lokalerna har man kunnat konstatera fem LWD i lokal 9 och sju LWD i lokal 10 under 2011. Under 2012 fanns fem LWD på lokal 9 men inga data för lokal 10 på grund av rådande högvatten omöjliggjorde elfiske. Ett uppföljande elfiske utfördes den 14 maj 2013 med ett vattenflöde på uppskattningsvis 2 m³/s, vilket avviker från gällande rekommendationer avseende lämplig tidpunkt samt vattenflöde för att erhålla ett representativt elfiske. De fiskarter som fångades var abborre, gädda, lake, mört och öring (**Figur 14 samt Tabell 1**).

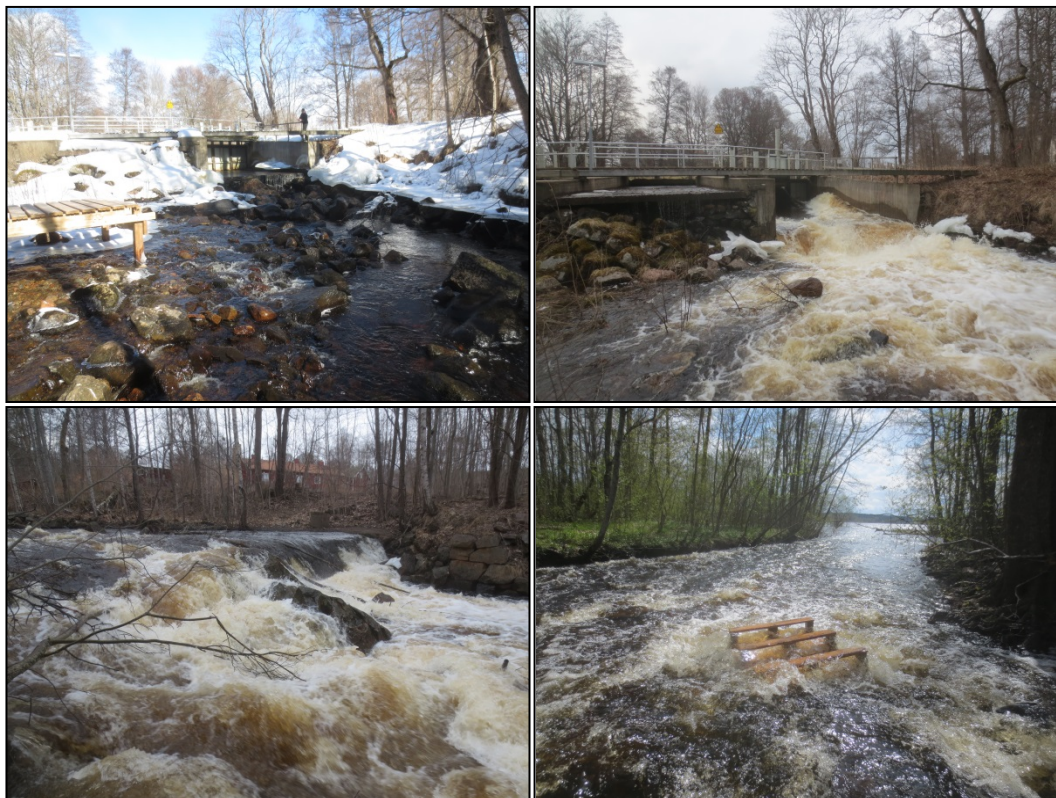
Figur 21. Skillnaden mellan 300 liter per sekund och 11 m^3 per sekund syns tydligt vid den högra spillfåran, översta fotografierna. Et ökat vattenflöd drog med sig många av konstruktionerna i sin väg och då främst lastpallarna, nedre fotografierna. Fotograf: författaren

Den 18 april öppnades samtliga spillfåror för att reglera den allt högre vattennivån Övre Vättern. Detta ledde till att ett antal av de utplacerade konstruktionerna sköljdes bort och försvann med det ökade vattenflödet, många av dessa konstruktioner återfanns senare utspridda i sjön Nedre Vättern. Under arbetets gång har vattenflödet ändrats från cirka 300 liter per sekund vid utplacering av konstruktionerna till cirka 11 m^3 per sekund som högst för att sedan minska till 2 m^3 per sekund när det andra elfisket genomfördes. En jämförelse mellan hur det såg ut innan och efter kan beskådas i bilagorna där de rödmarkerade figurerna försvann med vårflo den.

Totalt sköljdes sex konstruktioner bort och då främst de lastpallar som hade förankrats med större stenar. Ett av de konstruerade vattenfallen, den så kallade K-dammen, fördes med av strömmen medan den andra skadades svårt. Innan dessa två konstruktioner fördes med av strömmen skapades två djuphöljor nedströms av det forsande vattnet. Övriga konstruktioner blev helt täckta av vatten och kunde inte längre ses från strandkanten. Samtliga *Half logs* av A-, B- och C/D modellerna höll sig överraskande nog kvar mot bottensubstratet, troligtvis beroende på armeringsjärnen och att strömmen var mindre stark vid botten. Detta var en intressant iakttagelse då vi trodde att även dessa skulle slitas upp av strömmen. De träd, sex stycken till antalet, som hade huggits ner och förankrats fanns alla kvar men de låg tryckta mot strandkanten i strömriktningen. En större ask hade också fallit över vattendraget i direkt anslutning till gränsen mellan de två lokalerna. Detta var till följd av att en ökad vattenmängd hade försvagat bärigheten av strandkanten och blottlagt askens rotsystem. En stark förankring i bottensubstratet eller strandkanten med armeringsjärn och större stenar är ett måste för att få dessa vedstrukturer att stanna på plats och en viktig åtgärd för att gardera sig mot ett ökat vattenflöde och strömhastighet.
