Markbeläggningsars genomsläpplighet och dess betydelse för stadsträds tillväxt och status

En studie av Lantmannagatan i Malmö

Pavement permeability and its impact on
the growth and status of urban trees

Självständigt arbete • 15 hp
Landskapsingenjörsprogrammet
Alnarp 2015

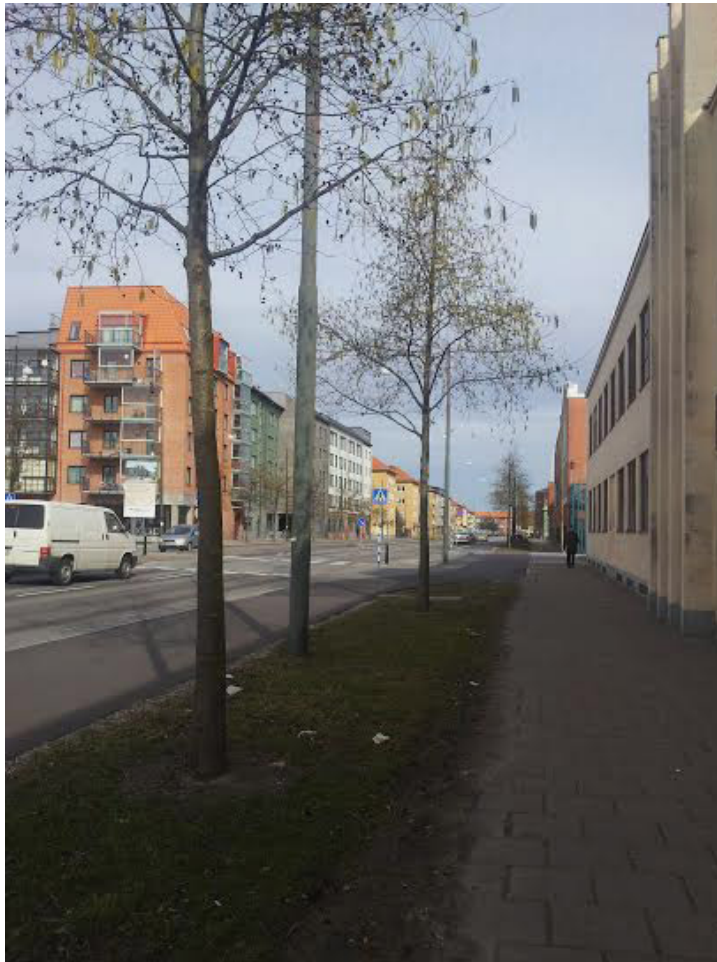
Bild 2. *Alnus cordata* i Gräsytan längs den östra sidan av Lantmannagatan. (Foto: Emma Örtman, 2015-03-14)

I ytan med gräs som markbeläggning fanns enligt 2013 års inventeringsprotokoll fyra träd. Idag står tre träd kvar i ytan. Enligt Mattias Thelander¹ på Gatukontoret i Malmö togs detta träd ner eftersom försök att etablera trädet misslyckades. Ytan har spår av kompaktering i form av hjulspår från bil. Gräset är slitet och flera kala fläckar med en skorpa av bar jord är synliga. Tillfällig passage av gång- och cykeltrafikanter är tänkbart men troligen inget stort problem.

Gräsytan är sliten och har flera kala fläckar med hård skorpa som troligen bildats av belastning av gångtrafikanter och enstaka fordon samt av regndroppar från träden. Skorpbildning hindrar enligt Ferguson (2005) infiltration av vatten och syre till rötterna.

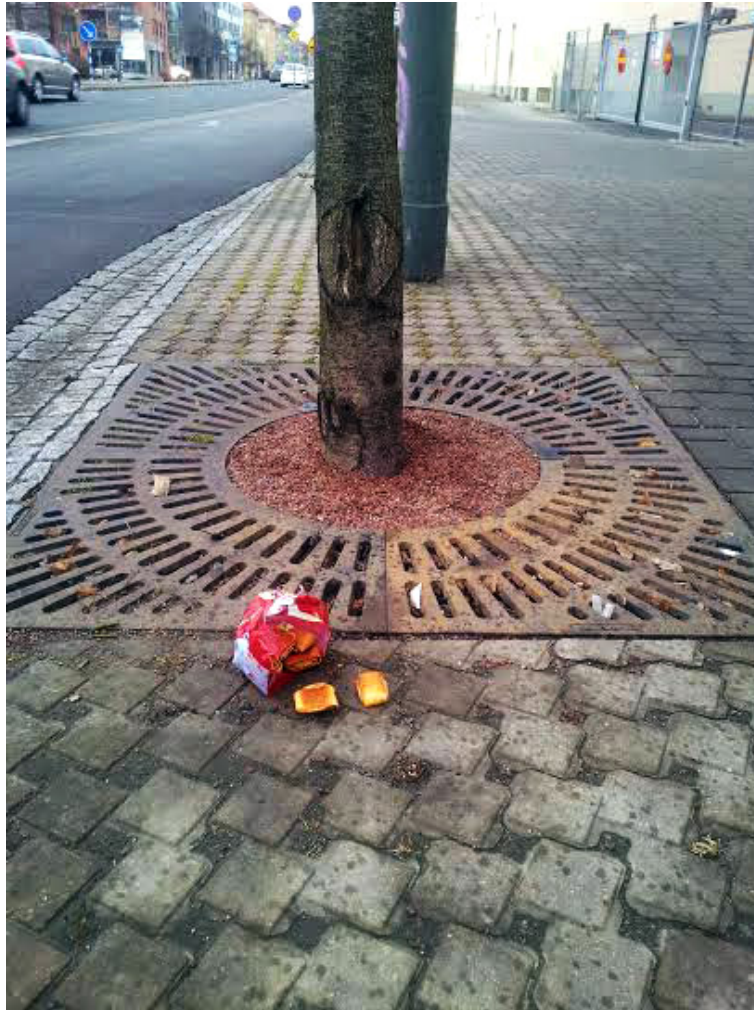
Bild 3. Betongmarksten med genomsläppliga fogar längs den östra sidan av Lantmannagatan. (Foto: Emma Örtman, 2015-02-19)

Ytan med betongmarksten med genomsläpplig fog är enligt ritning från Malmö stad anlagd runt år 2006 (bild 4). I ytan står sex träd omgivna av trädgaller (bild 3). Växtbäddarna är anlagda med skelettjord till en meters djup. Skelettjorden sträcker sig ut under cykelbanan och ger ett relativt stort utrymme för rötterna att breda ut sig.

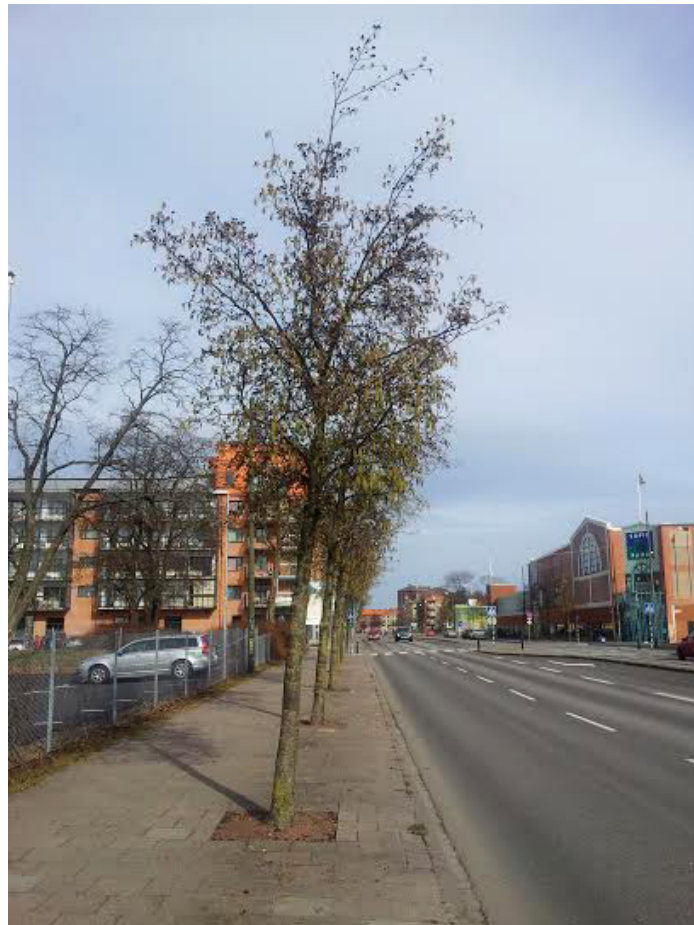
Bild 5. Västra sidan av Lantmannagatan. *Alnus cordata* i en gångyta med traditionella betongplattor och skelettjord. (Foto: Emma Örtman, 2015-03-14)

Trottoaren på den västra sidan av Lantmannagatan är belagd med betongplattor 30 x 30 (bild 5). Under dessa finns skelettjord. Skelettjordsytorna är inte sammanhängande utan enligt Mattias Thelander² anlagda kring varje träd. I denna yta finns nio kvadratiska trädgropar som vardera mäter 105 x 105 cm.

Trottoaren har en lutning mot gatan för att avleda dagvatten till dagvattenbrunnar längs gatans kant. Fogarna mellan betongplattorna är mycket smala och troligen inte tillräckligt genomsläppliga för att möjliggöra vattenförsörjning till trädet. I ytan finns inga synliga luftbrunnar som annars brukar finnas i skelettjordsanläggningar.

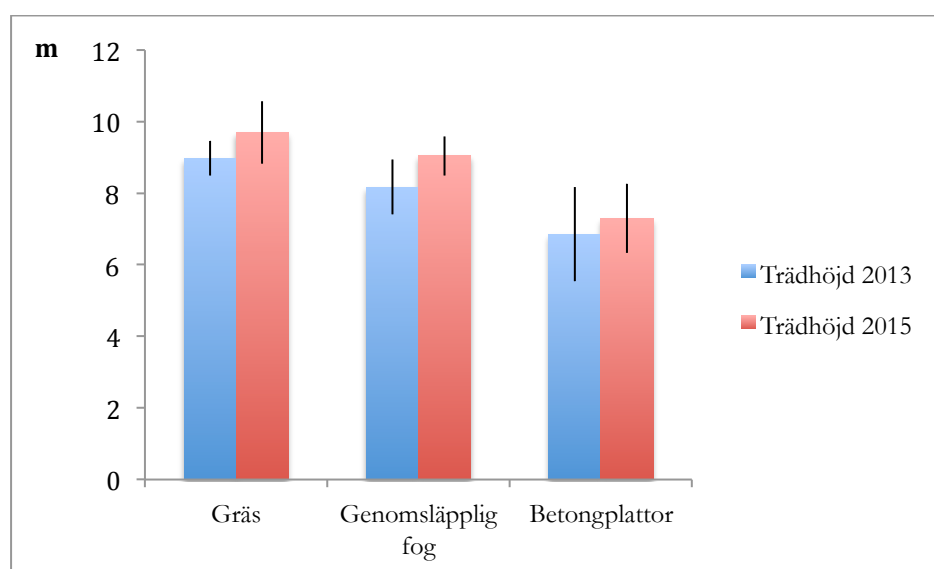
Enligt mätningarna både från 2013 och 2015 var alarna som står i gräsytan de högsta träden (figur 1). Medelhöjden från 2015 års mätningar är 9,7 m och ($\pm 0,87$). Träden hade vuxit 0,7 m sedan 2013. Lägst var träden i ytan med traditionella betongplattor och här återfanns också den minsta höjdtillväxten sedan 2013. Träden hade endast vuxit 0,57 m. Medelhöjden för dessa träd var 7,3 m ($\pm 0,55$). Träden i ytan med skelettjord och genomsläpplig betongmarksten hade störst höjdoökning sedan 2013. Dessa träd hade vuxit 0,87 m. Medelhöjden var 9 m ($\pm 0,96$) (figur 1).

Figur 1. Diagrammet visar trädens medelhöjd och standardavvikelser i de tre undersökta ytorna. Mätningar utförda 2013 och 2015.

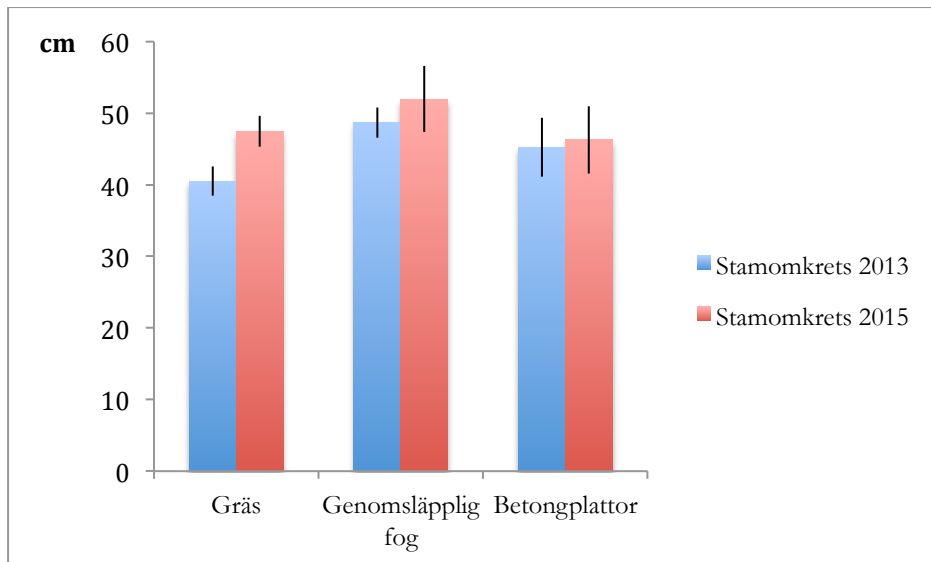
Den största stamomkretsen fanns i ytan med genomsläpplig betongmarksten. Medelomkretsen för träden i denna yta var 52 cm ($\pm 4,67$). Ökningen sedan 2013 var 3,3 cm. I resultaten från 2013 var dock omkretsen endast på två av denna ytas träd antecknade.

Träden som står i ytan med de traditionella betongplattorna hade endast ökat 1 cm till 46 cm ($\pm 4,72$) i medelomkrets sedan mätningarna 2013 och uppvisade alltså en mycket liten ökning (figur 2).

Figur 2. Diagrammet visar medelomkrets och standardavvikelse hos trädstammarna i de tre ytorna enligt mätningar utförda 2013 och 2015.

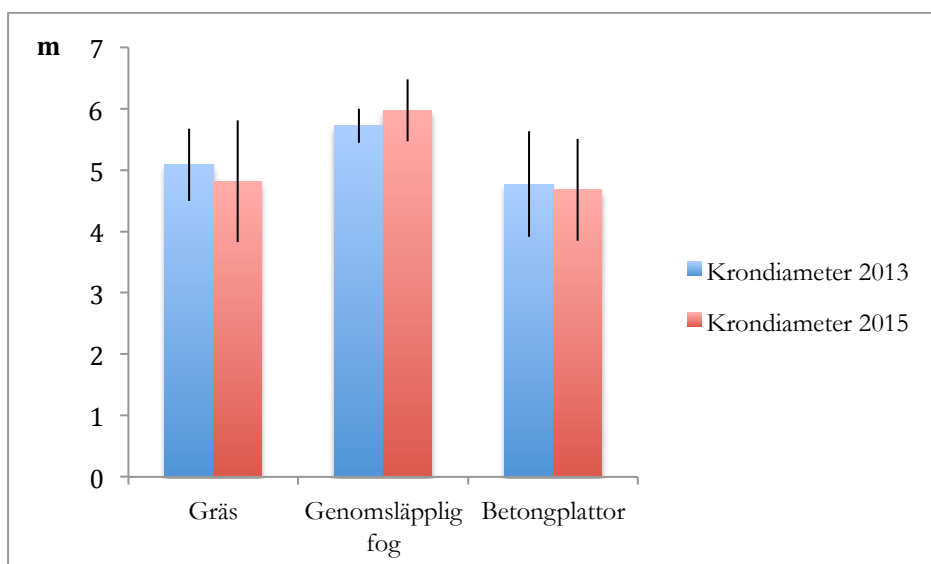
Krondiametern mättes där kronan till synes var bredast. Enligt mätningarna 2013 var krondiametern i regel större än 2015, utom i ytan med genomsläpplig fog (figur 3). Tydligt är att kronans diameter är minst i ytan med betongplattor. Medeltalet är 4,67 m ($\pm 0,83$). Störst medelvärde fanns i ytan med genomsläpplig betongmarksten. Medeldiametern var 5,07 m ($\pm 0,51$). Här uppvisade mätningarna också en ökning, till skillnad från den minskning som syntes i de båda andra ytorna. Gräsytan medeldiameter var 4,8 m ($\pm 0,99$ m) (figur 3).

Figur 3. Diagrammet visar medeltal för uppmätt krondiameter samt standardavvikelse, Mätningar utförda 2013 och 2015.

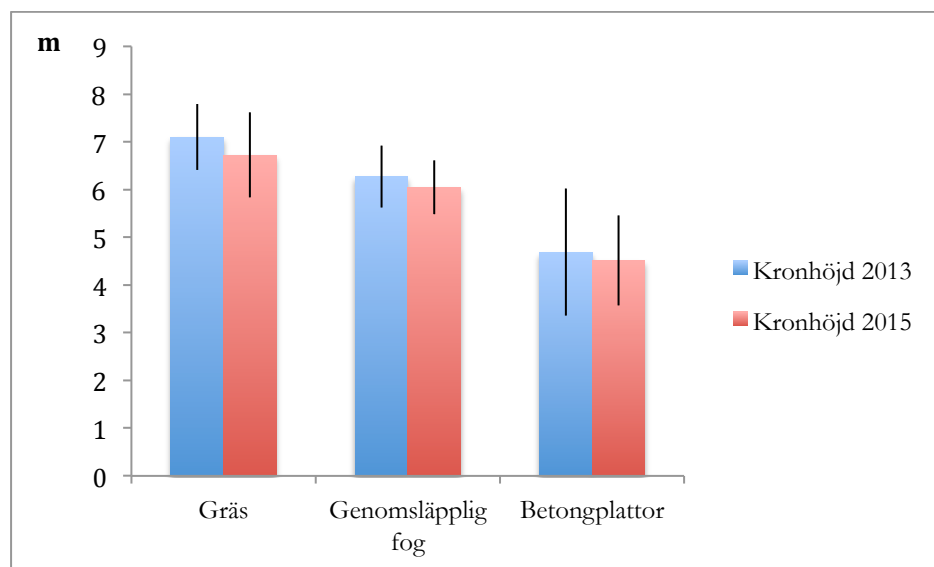
De högsta kronorna fanns i ytan med gräs där medelhöjden var 6,7 m ($\pm 0,88$) (figur 4). Lägst kronor hittades i ytan med betongplattor. Medelhöjden på dessa trädskronor var 4,5 m ($\pm 0,94$). Kronorna i ytan med den genomsläppliga betongen hade ett medelvärde på 6,05 m ($\pm 0,57$) och hamnade alltså mitt emellan de båda andra ytornas värden. Även i mätningarna av kronhöjden visades en minskning av kronornas höjd.

Figur 4. Diagrammet visar kronornas medelhöjd och standardavvikelse i de olika ytorna enligt mätningar utförda 2013 och 2015.

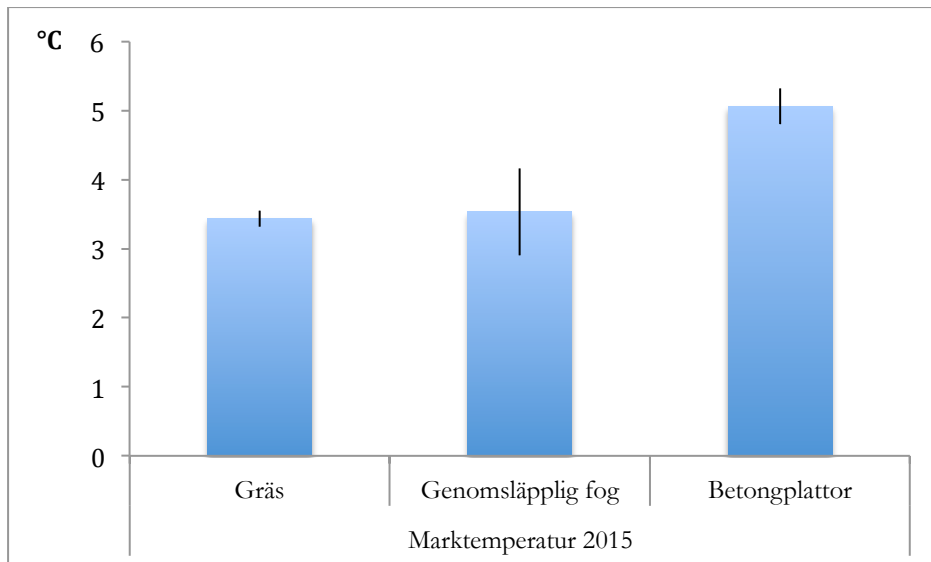
Marktemperaturen som uppmättes i mars 2015 skiljde sig markant mellan den östra och den västra sidan av gatan (figur 5). På den västra sidan, i ytan med betongplattor var marktemperaturen avsevärt högre än på den östra sidan. I ytan med betongplattor hade marken en medeltemperatur på 5,06 °C ($\pm 0,26$). I gräsytan var medeltemperaturen 3,43 °C ($\pm 0,12$). I ytan med betongmarksten med genomsläppliga fogar var medeltemperaturen 3,53 °C ($\pm 0,63$). Skillnaden mellan gräsytan och ytan med genomsläpplig betong var alltså 0,10 °C. Skillnaden mellan genomsläpplig betong och betongplattor var 1,53 °C.

Figur 5. Diagrammet visar uppmätt marktemperatur i de tre ytorna. Mätningen utförd 2015-03-04.

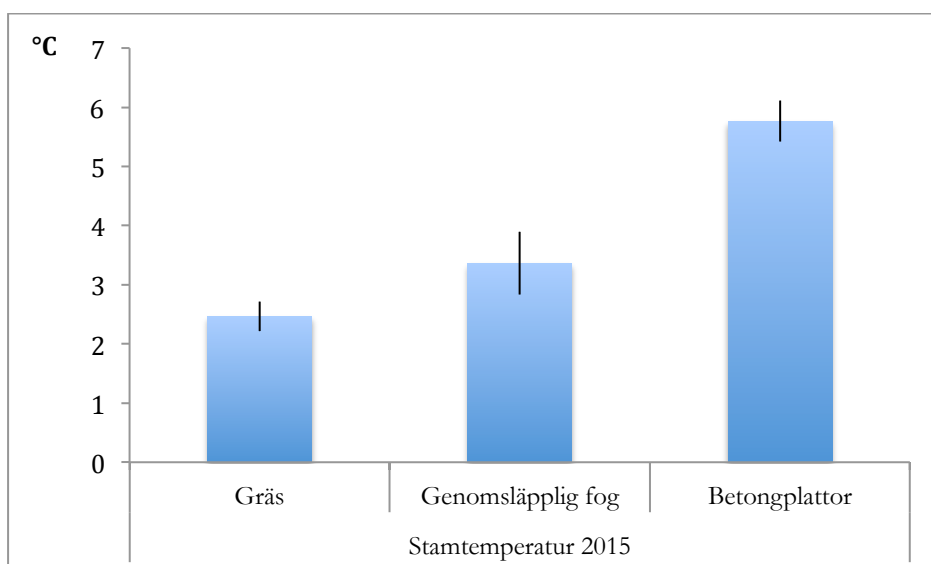
Mätningarna som gjordes 2015 visade att de trädstammar med högst temperatur återfanns i ytan med betongplattor. Medeltemperaturen var 5,76 °C ($\pm 0,35$) (figur 6).

Kallast stammar hade ytan med gräs. Medelvärdet för temperaturen i dessa stammar var 2,46 °C ($\pm 0,25$). Träden i ytan med genomsläpplig betong hade en medeltemperatur på 3,36 °C ($\pm 0,53$).

Figur 6. Medeltemperatur och standardavvikelse för trädens stammar. Mätning utförd 2015-03-04.

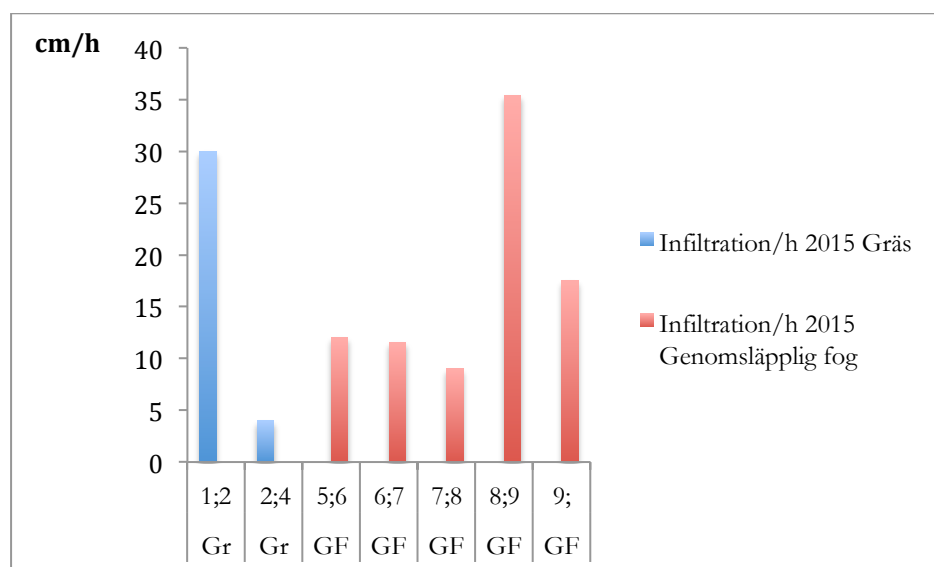
Infiltrationen i gräsytan varierade beroende på var mätningen utfördes. Testerna visade att efter 10 minuter hade vattnet sjunkit med 5 cm mellan träd nummer 1 och 2 vilket ger en infiltrationshastighet på 30 cm/h (figur 7). Motsvarande siffra mellan träd nummer 2 och 4 gav en infiltrationshastighet på 4 cm/h vilket också var det lägsta uppmätta infiltrationsvärdet i studien. Vid platsen för denna mätning syntes spår av kompaktering.

I ytan med genomsläpplig betongsten varierade resultaten av mätningarna. Störst infiltrationshastighet hade ytan mellan träd nummer 8 och 9. Här var infiltrationshastigheten 35,45 cm/h jämfört med det näst högsta värdet som var 17,5 cm/h (figur 7).

Figur 7. Diagrammet visar infiltrationshastigheten i cm/h mellan träden i gräsytan och i ytan med genomsläpplig betong. Siffrorna anger trädnummer mellan vilka mätningarna är utförda. Blå staplar (Gr) för gräsyta och röda staplar (GF) för betongsten med genomsläpplig fog.

Att infiltrationshastigheten skiljer sig åt beror antagligen på att ytan på vissa ställen utsatts för kompaktering, en teori som bekräftas av Ferguson (2005). Hjulspår syntes i ytan mellan träd nummer 2 och 4.

Betongstenen med genomsläppliga fogar hade god infiltrationsförmåga. På tre av de mätta punkterna infiltrerades mellan 9 och 12 cm vatten i timmen. På de två sista mätpunkterna var infiltrationshastigheten 35,45 respektive 17,5 cm i timmen. I den södra delen av ytan var infiltrationen alltså avsevärt mycket högre än i resten av ytan. Skillnaden i infiltrationshastighet kan eventuellt bero på att fogarna delvis satts igen på de platser i försöket som fått de lägre värdena. Enligt Ferguson (2005) är en sänkt infiltrationshastighet ofta en följd av att igensatta fogar. Data från 2013 saknas vilket gjort jämförelser med tidigare mätningar omöjligt.
