Tillståndet för skogar med bombmurkla, *Sarcosoma globosum*, i Uppsala län

Institutionen för skoglig mykologi och växtpatologi
Självständigt arbete • 15 hp
Biologistudent
Uppsala 2020

I denna studie återbesöks 70 kända lokaler av bombmurkla i Uppsala län. Syftet är att göra en tillståndsbedömning av skogsbestånden i kända lokaler av bombmurkla i Uppsala län. Skogsbestånden värderas i en tre-gradig skala; god, måttlig respektive dålig med utgångspunkt i de störningar som registreras vid återbesöken av lokalerna. Under fältarbetet har även gemensamma nämnare i artens biotoper undersökts för att bidra till en djupare förståelse för artens ekologi.

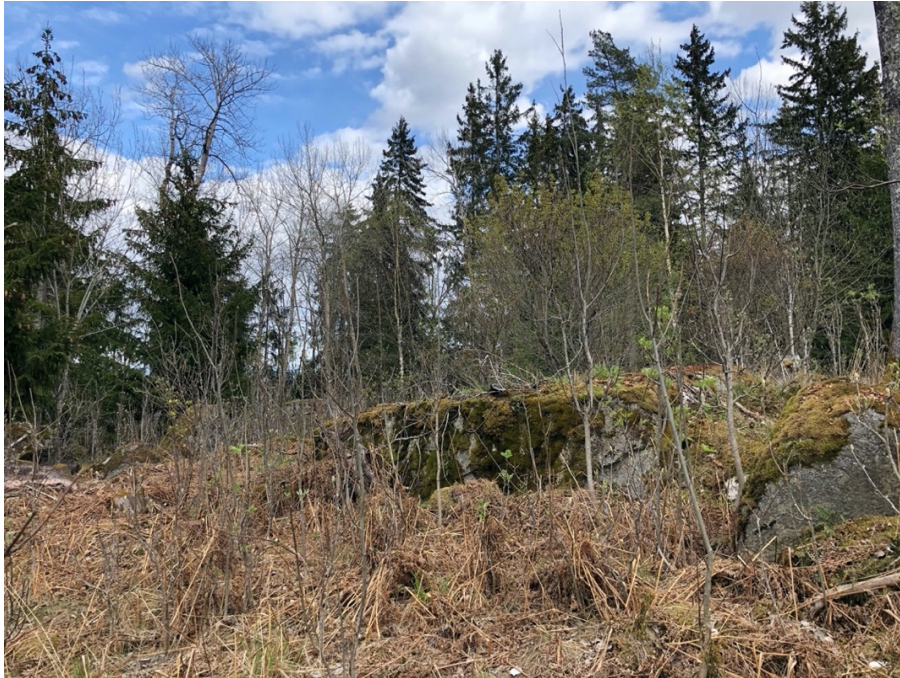
Fyra av lokalerna var helt avverkade och sex lokaler delvis avverkade, uthuggning hade skett vid sju lokaler (*Tabell 2*).

Figur 4. Skogsbestånd som avverkats där växtplatsen bedömts som förstörd. Lokal 2, Djurby i Enköping kommun.

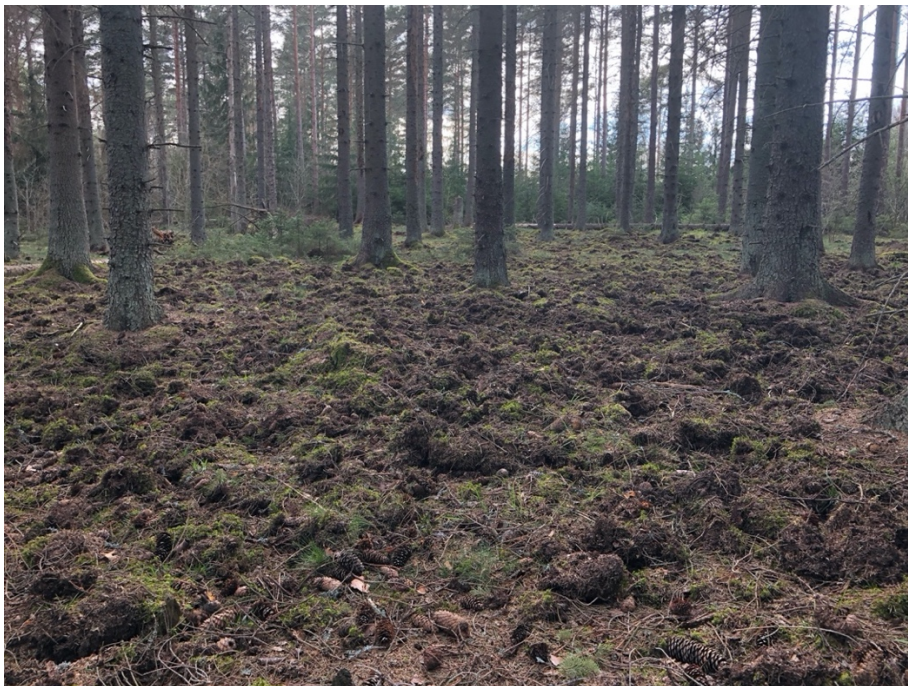
Störningar i markskiktet på grund av bök av vildsvin kunde registreras vid sjutton av lokalerna (*Tabell 2*).

Figur 5. Störning i markskiktet av vildsvinsbök. Lokal 36, Stavundsskogen i Håbo kommun.

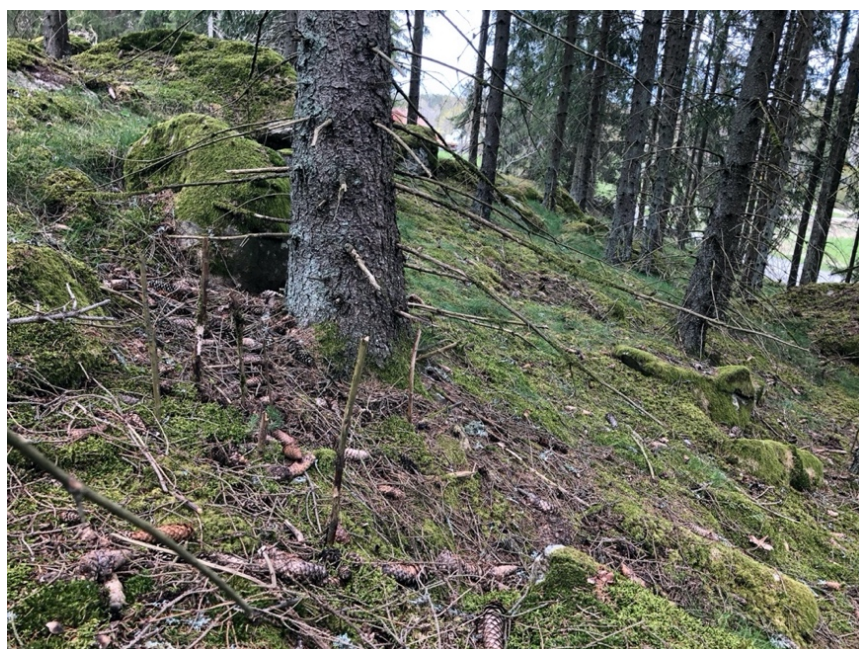
Figur 11. Medelåldrig granskog i östlig sluttning med växtplatsen i barmatta under gran. Lokal 11, Prästgården i Enköping kommun.

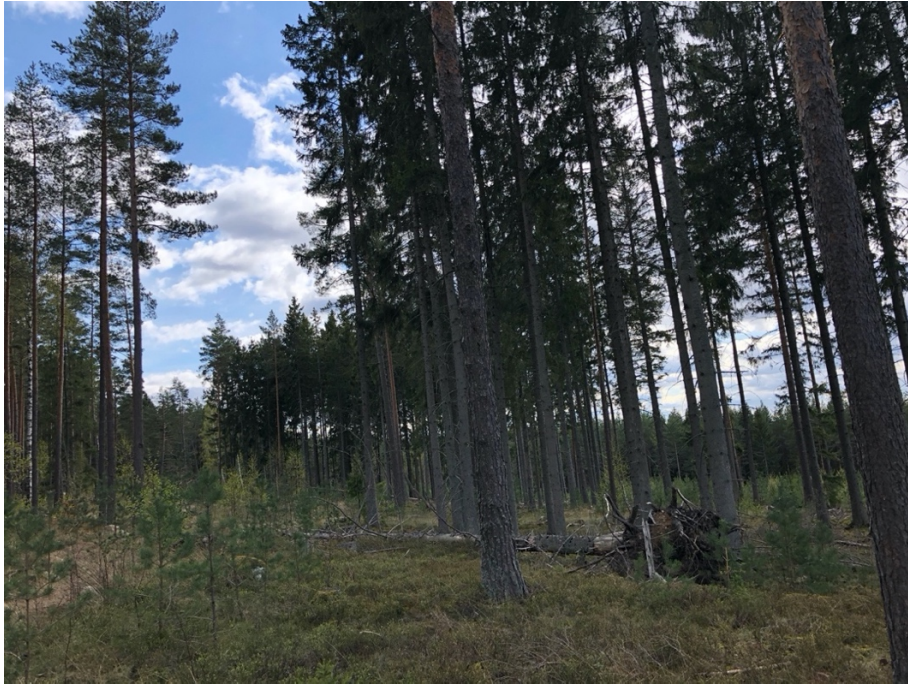
Figur 13. Hänsynsyta kring växtplatser av bombmurkla. Växtplatserna var förstörda trots hänsynytan. Lokal 29, Eknäs i Håbo kommun.

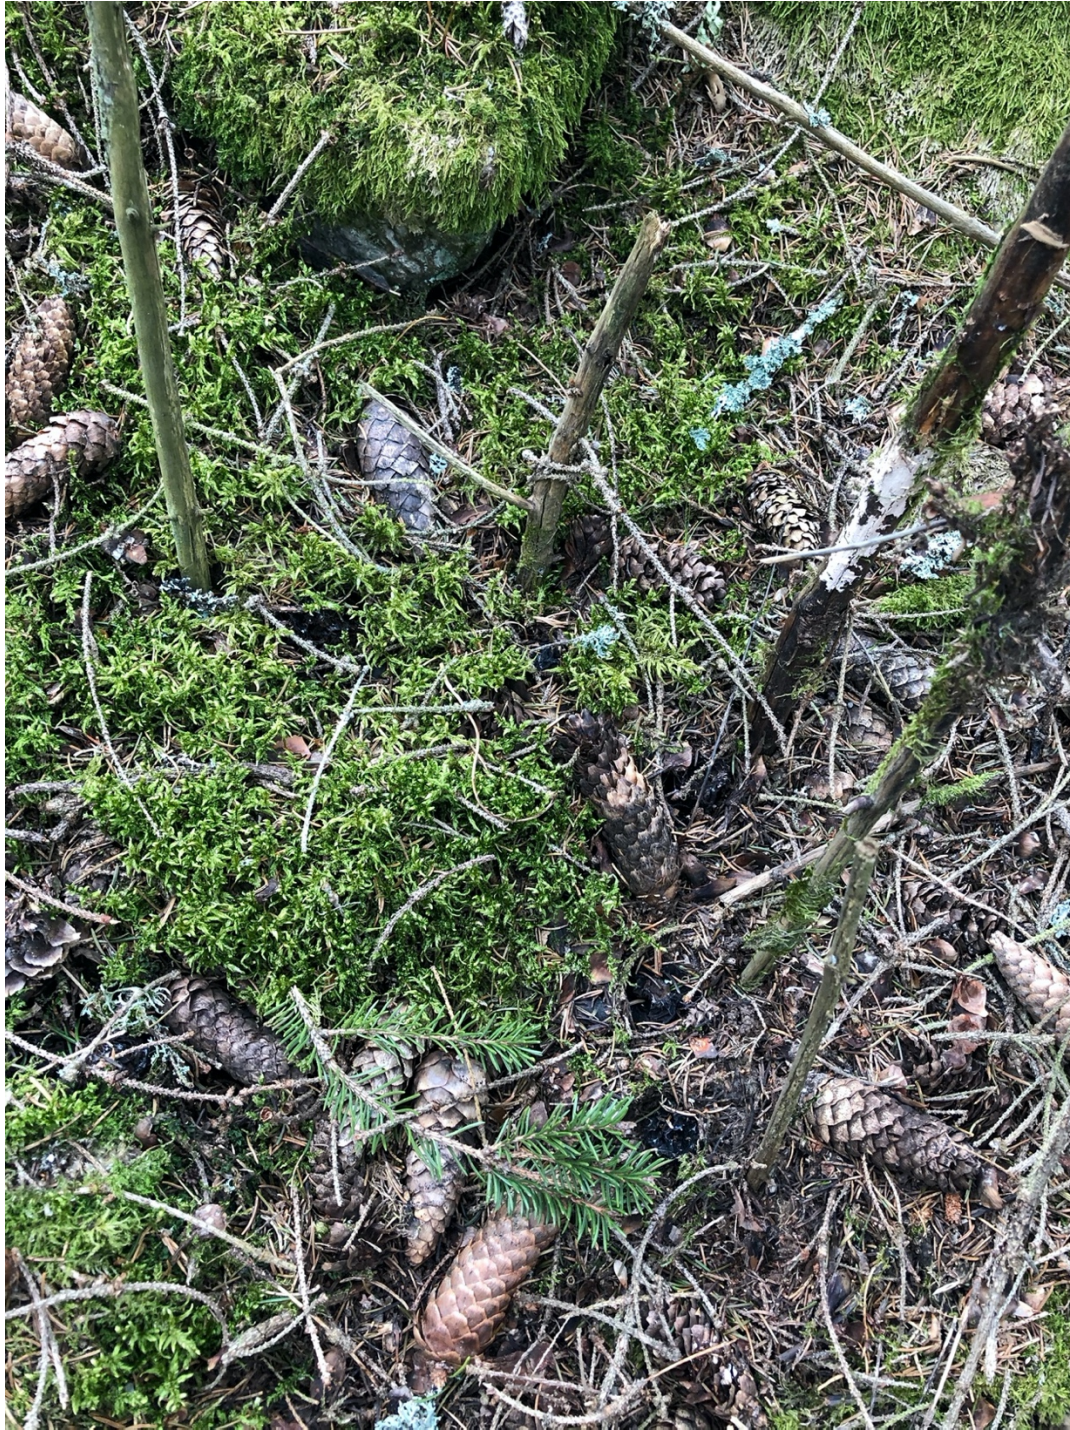
Figur 18. Fruktkropparna var relativt hoptorkade i flera lokaler där svampfynd gjordes under fältarbetet. De var ibland svåra att hitta, exemplaren på bilden är utmarkerade med pinnar.

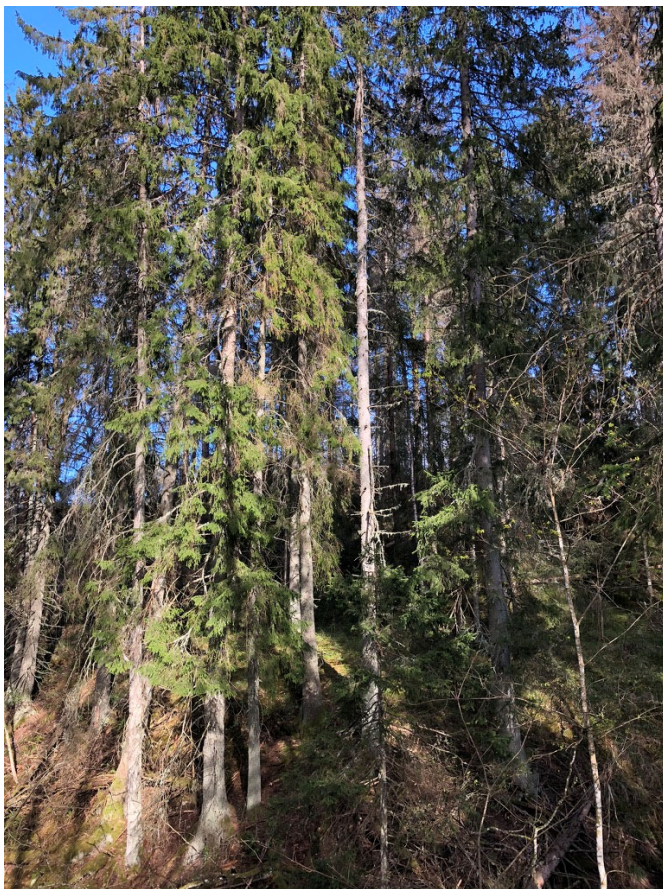
Bombmurklan återfanns inte under återbesöket eller av Gillis Aronsson, som menar att biotopen har förändrats sedan det senaste fyndet 2002 (ArtDatabanken, Artportalen, 2007).

Figur 8. Flostaåsen, Hårbäcksdalens Naturreservat. Foto ej taget vid växtplatsen utan på andra sidan ravinen mot växtplatsen. Foto mot Ö.

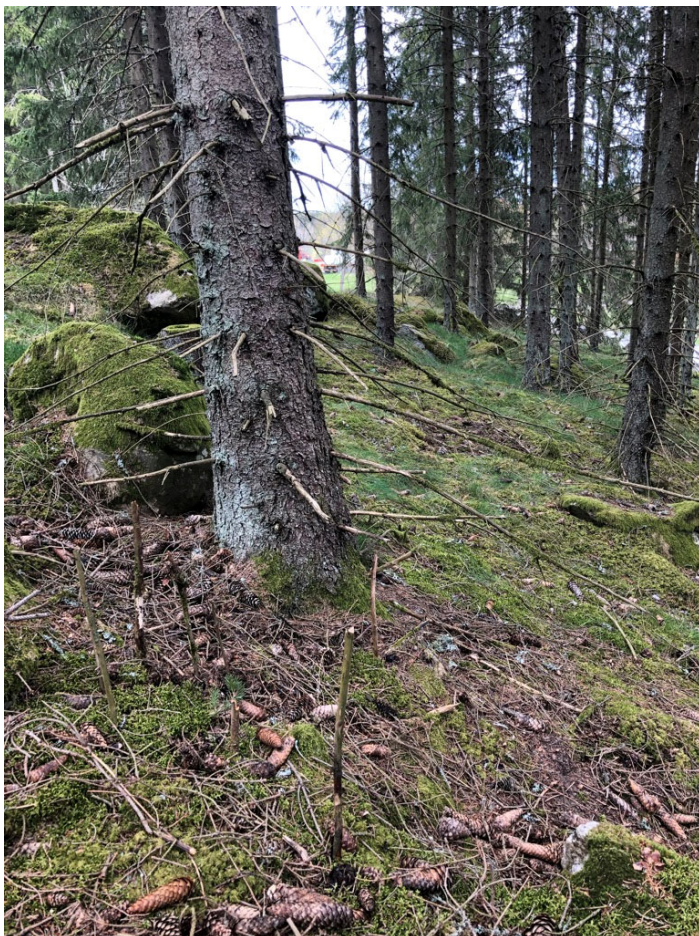
Återfynd av tio exemplar bombmurkla gjordes intill några granar som överlevt angreppet. Återfynden gjordes tidigare under 2020 samt under återbesöket för denna studie. Svampfynden gjordes under gran, i barmatta samt i mossvegetation intill några stenblock.

Figur 12. Prästgården. Återfynd utmarkerade med pinnar framför granen. Foto mot N.

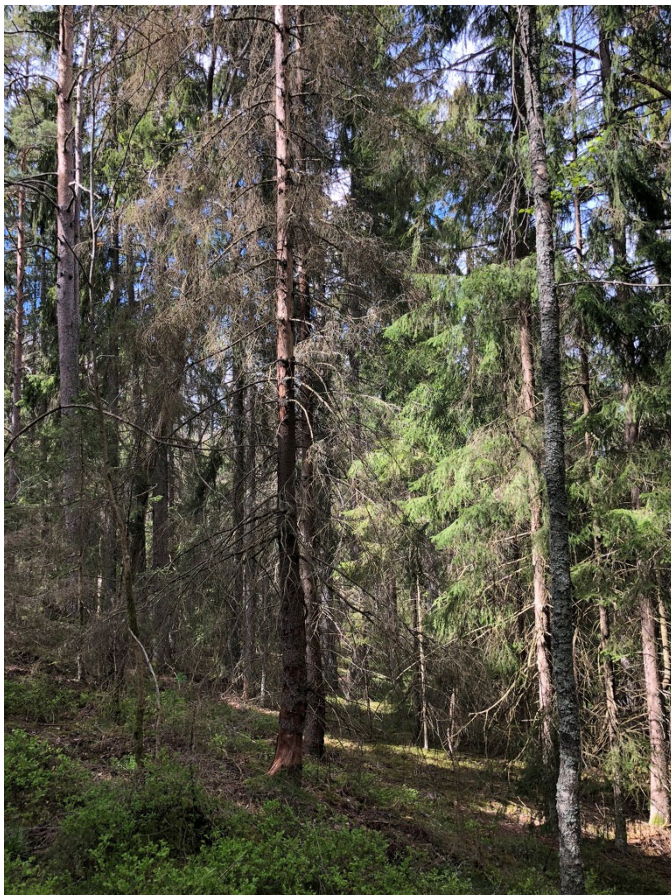
Inga återfynd gjordes under återbesöket men tidigare fynd av två exemplar har rapporterats in till Artportalen under 2020. Ett stort antal granar har dött på norra delen av åsen men just vid växtplatsen var endast ett fåtal äldre döda granar.

Figur 19. Fageruddsåsens Naturreservat. Foto mot N.

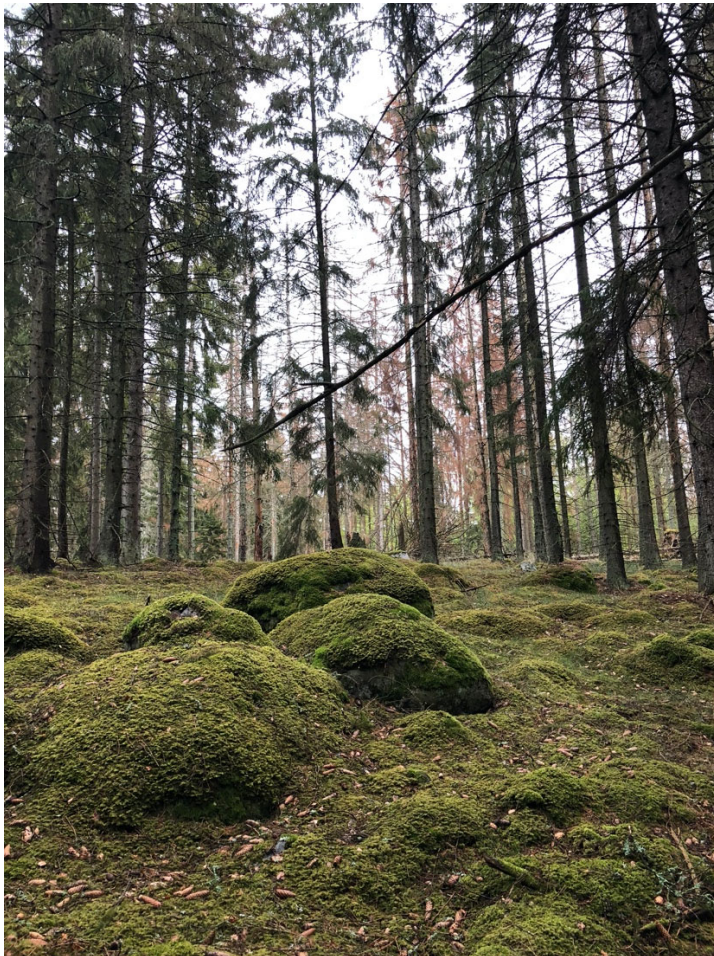
Inga återfynd gjordes under återbesöken av växtplatserna men fynd av tre exemplar återfanns tidigare under året vid en av växtplatserna, där granarna fortfarande levde.

Figur 25. Härjarö Naturreservat, mot Österbyudd (SO). Foto mot Ö.
