**SKOGSMÄSTARPROGRAMMET**  
Examensarbete 2011:18

## **Dubbskador på Alvestakubb**

*Stud damages on Alvestakubb*

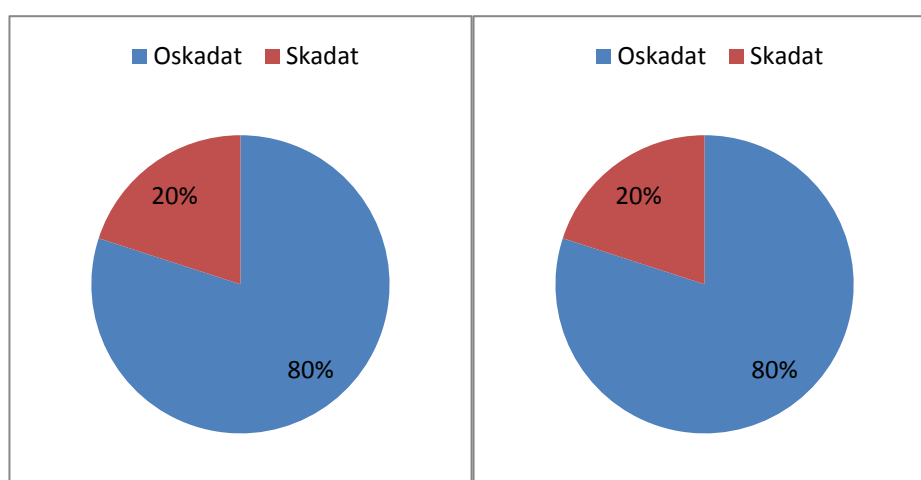
Endast maskin B och maskin D orsakade slirskador under frusna förhållanden. Resultatet för fruset virke visas i figur 4.1 (maskin B) och 4.2 (maskin D) där det röda fältet visar hur stor andel av de 15 stockarna som påvisade slirskador.

Figur 4.1 och 4.2 visar andelen (%) slirskador för maskin B och maskin D på fruset virke (n=15).

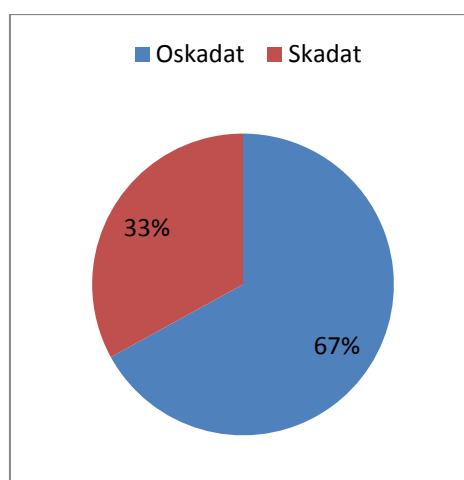
Endast maskin B orsakade slirskador då virket var ofruset, se figur 4.3.

Figur 4.3 visar i procent omfattningen av slirskador på ofruset virke orsakat av maskin B (n=15).

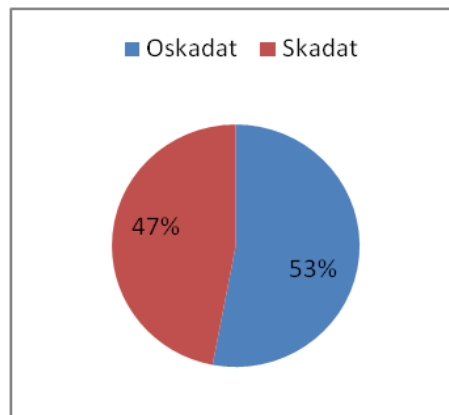
Barkavskav orsakades endast av maskin C under ofrusna förhållanden, se figur 4.4 där det röda fältet visar andelen skadade stockar.

Figur 4.4 visar i procent hur många stockar som påvisade barkskav vid ofruset tillstånd (maskin C, n=15).

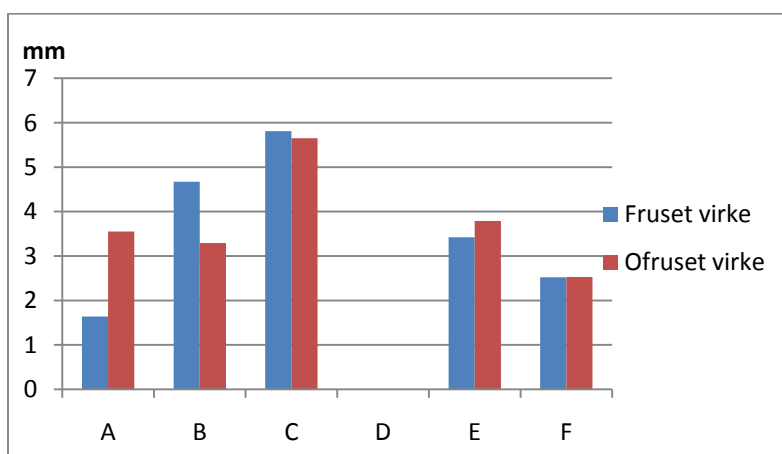
Omfattningen av dubbskadorna presenteras i form av medelvärden för de olika maskinerna. Figur 4.1 visar medelvärdena för dubbskador orsakade av de yttre matarvalsarna. De blå staplarna visar resultatet när virket var fruset och de röda staplarna visar resultatet för ofruset virke. Maskin C orsakade de största skadorna på virket vid båda mättillfällena medan maskin D inte orsakade några skador alls.

Figur 4.1 visar medelvärdet av dubbskador i mm på fruset respektive ofruset virke för de olika maskinerna (skador orsakade av yttre matarvalsar).

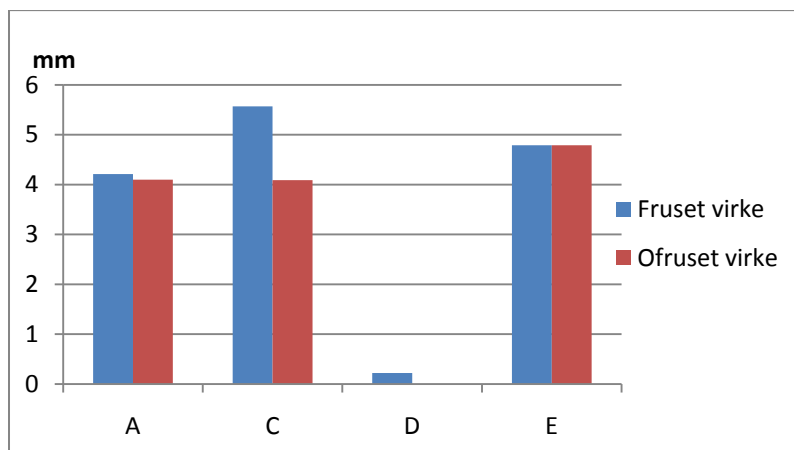
Figur 4.2 visar medelvärdena för dubbskador orsakade av de inre matarvalsarna. Dessa skador uppvisar inte lika stor skillnad mellan maskinerna som skadorna orsakade av de yttre matarhjulerna. Maskin C orsakar även i detta fall den största skadenivån (på fruset virke) medan maskin D påvisar minst skador.

Figur 4.2 visar medelvärdet för fruset respektive ofruset virke för olika typer av inre matarvalsar.

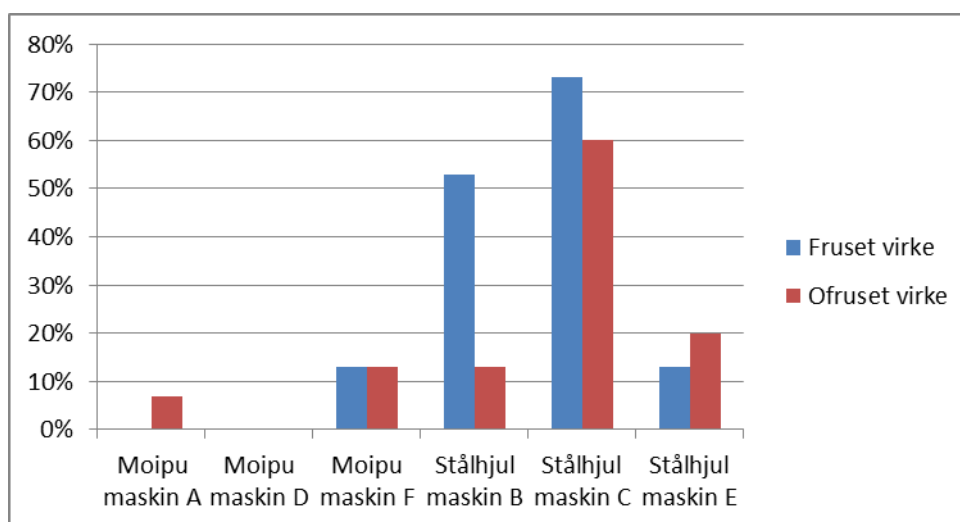
I figur 4.3 visas andelen av de 30 stockarna per maskin som hade en dubbskada djupare än 5 mm orsakad av de yttre matarvalsarna. Mense stålmatarhjul (vid fruset och ofruset virke) och Rottne stålmatarhjul (vid fruset virke) orsakade mest skador. Moipu gummiklädda stålmatarhjul på maskin D orsakade inga dubbskador djupare än 5 mm.

Figur 4.3 visar andelen skador över 5 mm fördelat på de 6 maskinernas yttre matarvalstyper.

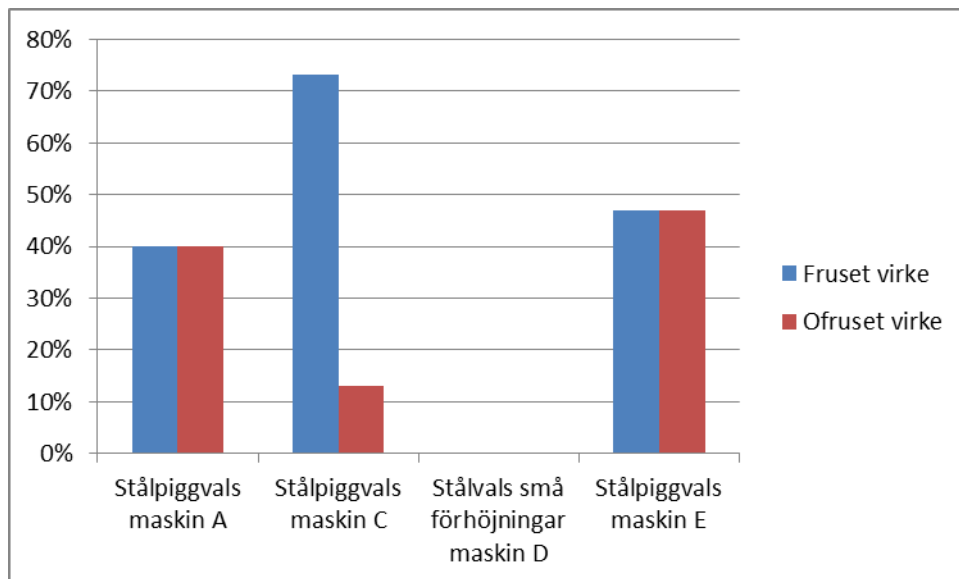
I figur 4.4 visas andelen av de 30 stockarna per maskin som hade en dubbskada djupare än 5 mm orsakad av de inre matarvalsarna. Stålpigvalsarna med ellipsdubb på maskin C orsakade mest skador på fruset virke. Stålvälsarna med förhöjning på maskin D orsakade inga dubbskador djupare än 5 mm.

Figur 4.4 visar andelen skador över 5 mm fördelat på de 6 maskinernas inre matarvalsar.
