Blev det som det var tänkt?

- En studie av utemiljön
på Solbacka demensboende i Norrtälje

Michel Aronsson

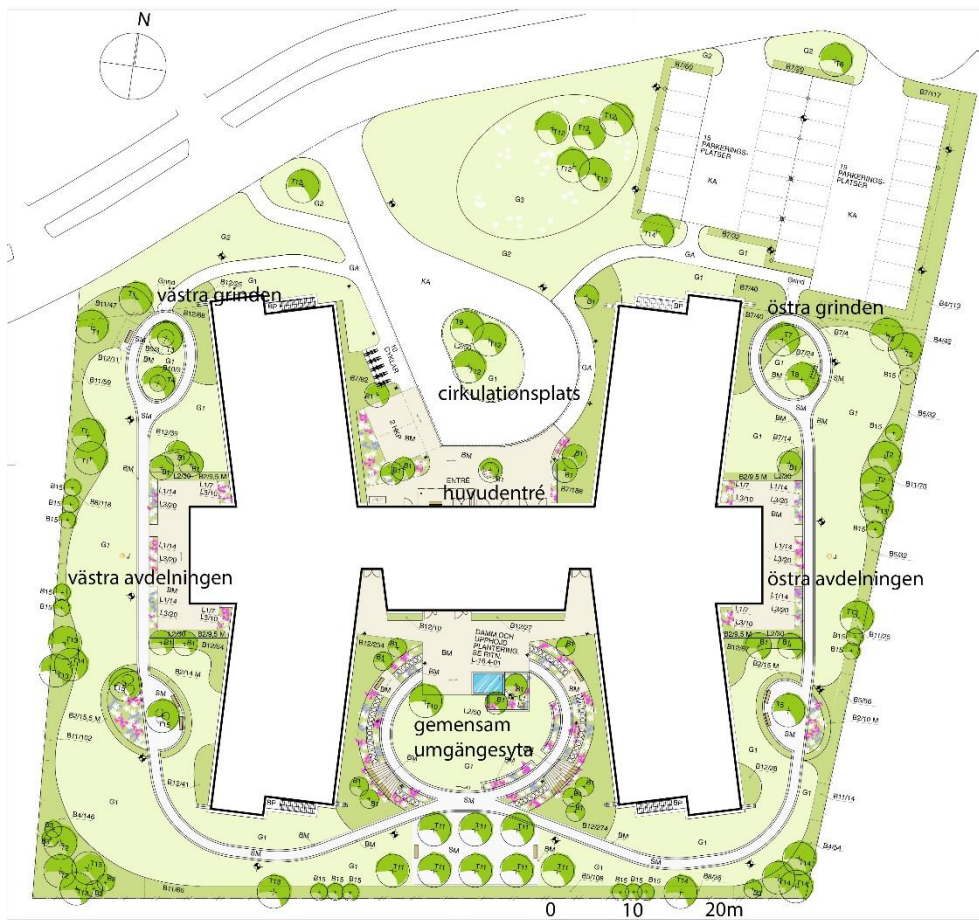
Figur 2. Illustrationsplan från bygghandlingarna för Solbacka demensboende med tillagd förklarande text. Figuren visar hur området har gestaltats och hur dess olika delar förhåller sig till varandra (ÅWL Arkitekter 2009).

Områdets utformning enligt plan

Byggnaden är formad som ett stort "H" och har sin huvudentré och lastplats i norr-läge med en liten cirkulationsplats framför. I nordväst och nordöst bredvid de norra flyglarna finns grindarna som leder in till de boendes privata utemiljö. Från grindarna löper staketet som går ut till tomtavgränsningen på respektive sida om byggnaden och omgärdar därifrån hela området söder om grindarna. I öster och västerläge ligger avdelningarnas egna uteplatser medan den stora gemensamma uteplatsen med en damm och perennträdgård är centralt placerad i söderläge mellan byggnadens sydöstra och sydvästra flygel. I områdets södra del finns en stenmjölsbelagd körsbärslund med två sittbänkar.

Precis innanför grindarna löper en stenmjölsbelagd promenadslinga kring byggnaden med en vändplan och sittplats vid varje grind. Vidare på promenadslingan strax söder om respektive avdelning finns var sitt avenboksinklätt rum med sittplats, träd och perennplantering. Slingan kröker sig kring byggnadens sydöstra och sydvästra flygel och möts i den centrala umgängesytan mellan dessa flyglar.
