Vårdprogram för  
**PARKEN OCH TRÄDGÅRDARNA  
VID DYBÄCKS SLOTT**

Självständigt arbete • 30 hp  
Sveriges lantbruksuniversitet, SLU  
Institutionen för landskapsarkitektur, planering och förvaltning  
Alnarp 2025

Vårdprogram för parken och trädgårdarna vid Dybäcks slott

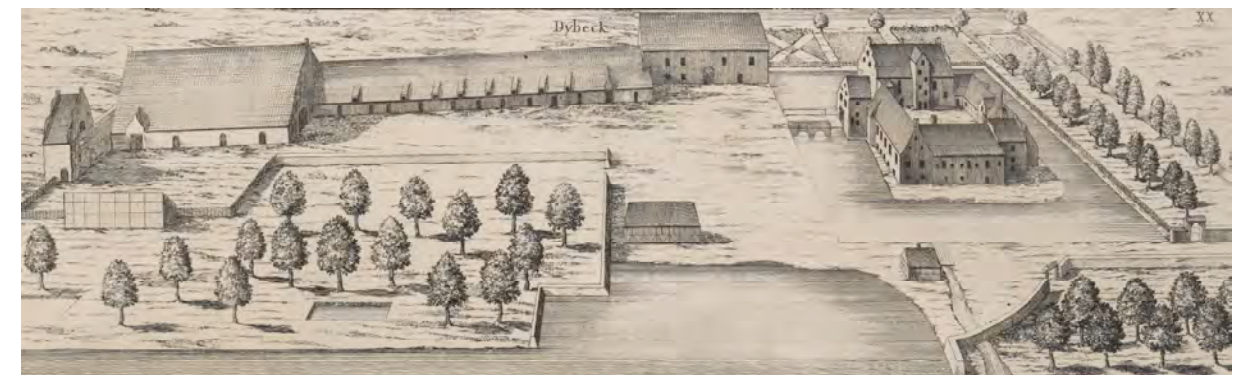
Figur 3. Kopparstick från 1756 av Abraham Fischer, enligt Burmans ritning över Dybäcks slott från 1680. Här syns en park i norr (vänster i bild), en liten bit av parken i väst och en trädallé i söder (höger i bild). I bakgrunden skymtar även en sturkturerad trädgård på slottets östra sida. (Burman & Fischer 1756)

Det var under ägare Tage Hollunger (1487 – 1493, bilaga 1) som godsets äldsta kvarvarande medeltida hus, på borggårdens östra sida, byggdes. Därefter lät Lave Bille (omkring 1627 – 1679, bilaga 1) bygga den norra och västra längan, som då hängde samman (Lundqvist & Lundqvist 1978: 158) (fig 3). Det södra sammanhängande envåningshuset med porthus vars brygga ledde över till trädgården (Ljunggren & Richardt 1852), revs förmodligen någon gång under 1700-talets första hälft då det inte är avbildat i Rålamb's ritning över herrgården från 1780 (fig 4) (Kjellberg & Svensson 1966:93).

Denna typ av anläggning är till synes inte en rekonstruktion av en tidigare parterr utan snarare en tolkning av en föregående trädgårdstrend. Dessa var tämligen vanliga i början av 1900-talet då sådana rekonstruktioner, ofta liknande den av renässansens trädgårdsstrukturer vilka var uppfattadessärskilt estetiskt tilltalande under denna tid (Henriksson 2013:222-223). Inspirationen till blomsterparterren kan på så sätt också ha varit att återinföra de trädgårdsstrukturer som skymtas öster om herrgården i Burmans ritning, tillika Fischers kopparstick, över Dybäck från slutet av 1600-talet (fig 3, sida 17).

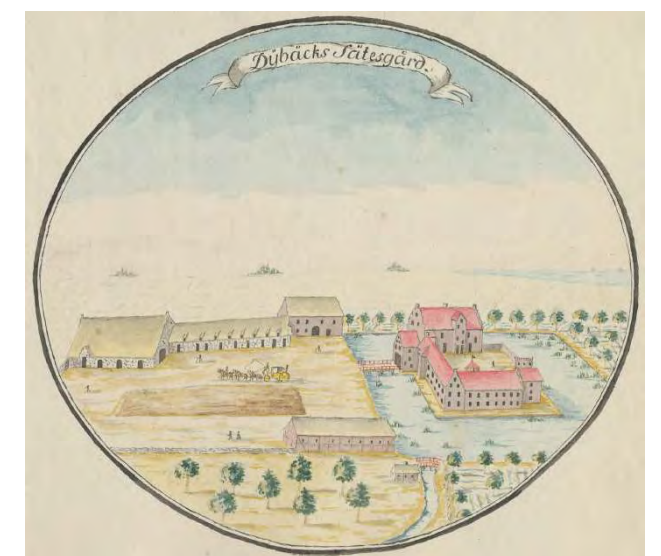
Figur 4. Ritning över Dybäcks slott av Rålamb, omkring 1780. De södra huvudbyggnader är rivna och utsikten över landskapet är fri. Parklandskapet är nu mer sammanhängande i väst (förgunden), likaså verkar vegetationen i söder tätare, men trädgården i öst syns inte till (bakgrunden). (Rålamb ca 1780)

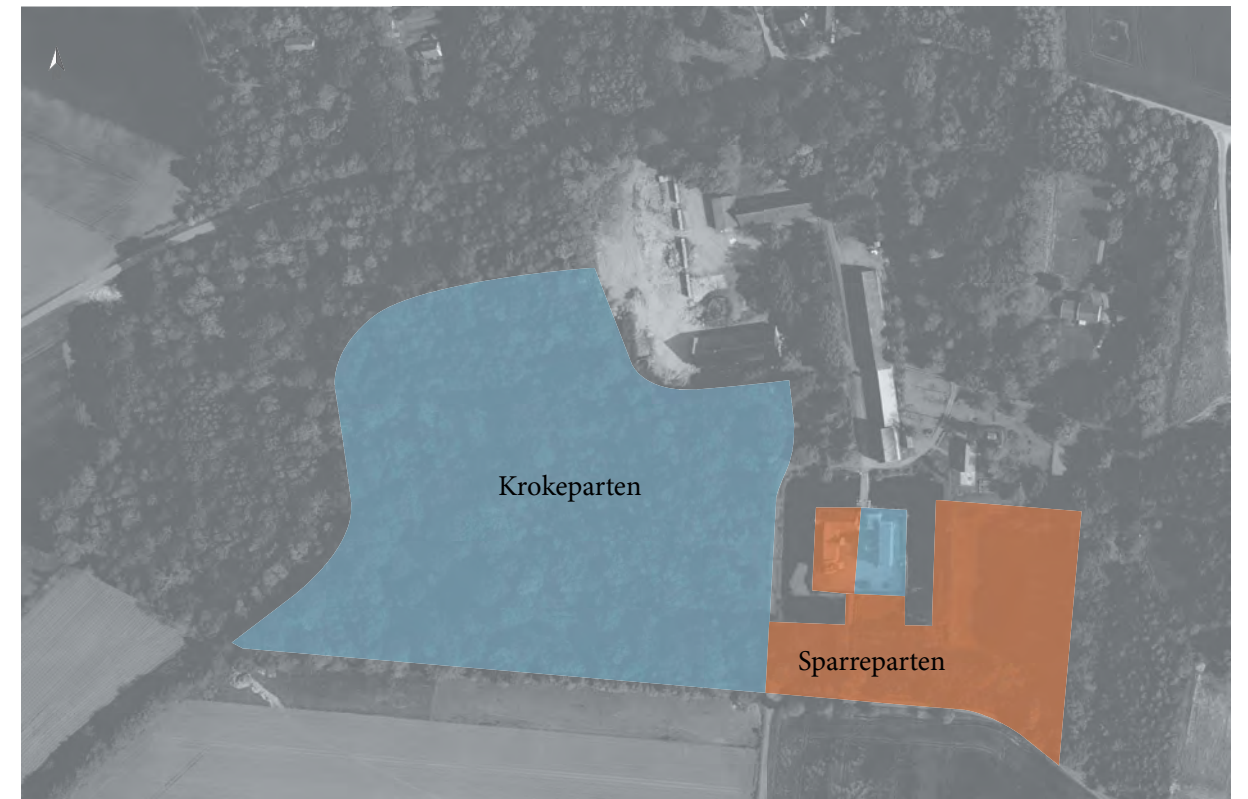
Figur 5. Ortofoto över Dybäck där Krokeparten och Sparreparten med respektive park och trädgård markerade. Underlag hämtat från Lantmäteriet, 2025.

Den östra delen av slottet namngavs Krokeparten, efter Fredrik Gustaf Gyllenkrok (1774 – 1795), vilken hade sin tillhörande park och trädgård i väst (Kjellberg & Svensson 1966:101-102) (fig 5). Här, i den västliggande parken, låg förut den sjö intill vilken herrgården ursprungligen upprättades (Nilsson 1975:10). Enligt Hahr (1909:474, 481-482) var denna park särskilt praktfull under den tid då sjön blev till en större parkdamm med ett flertal trädbevuxna holmar. Kring dammen växte alar (*Alnus*), almar (*Ulmus*), bokar (*Fagus*) och närmst vattnet växte ett hav av grönska med ett exotiskt uttryck (ibid.), inklusive sällsynta arter av alger, olika mossor och ormbunkar (Sydow et.al. 1944). I dammen sågs ofta stora mängder vildänder och parken hade i övrigt ett rikt fågelliv (ibid.).

Den västra delen av slottet tillhörde Sparreparten, efter Gustaf Ehrensparre (1767 – 1785), vilken hade sin tillhörande trädgård i öst (Kjellberg & Svensson 1966:101-102) samt park i syd (Hahr 1909:481-482) (fig 5). Trädgården uppskattades särskilt av Carl von Linné, speciellt liljorna som växte här, då han besökte familjen Ingelotz på Dybäck (Hellstedt 1990). Öster om slottet låg också

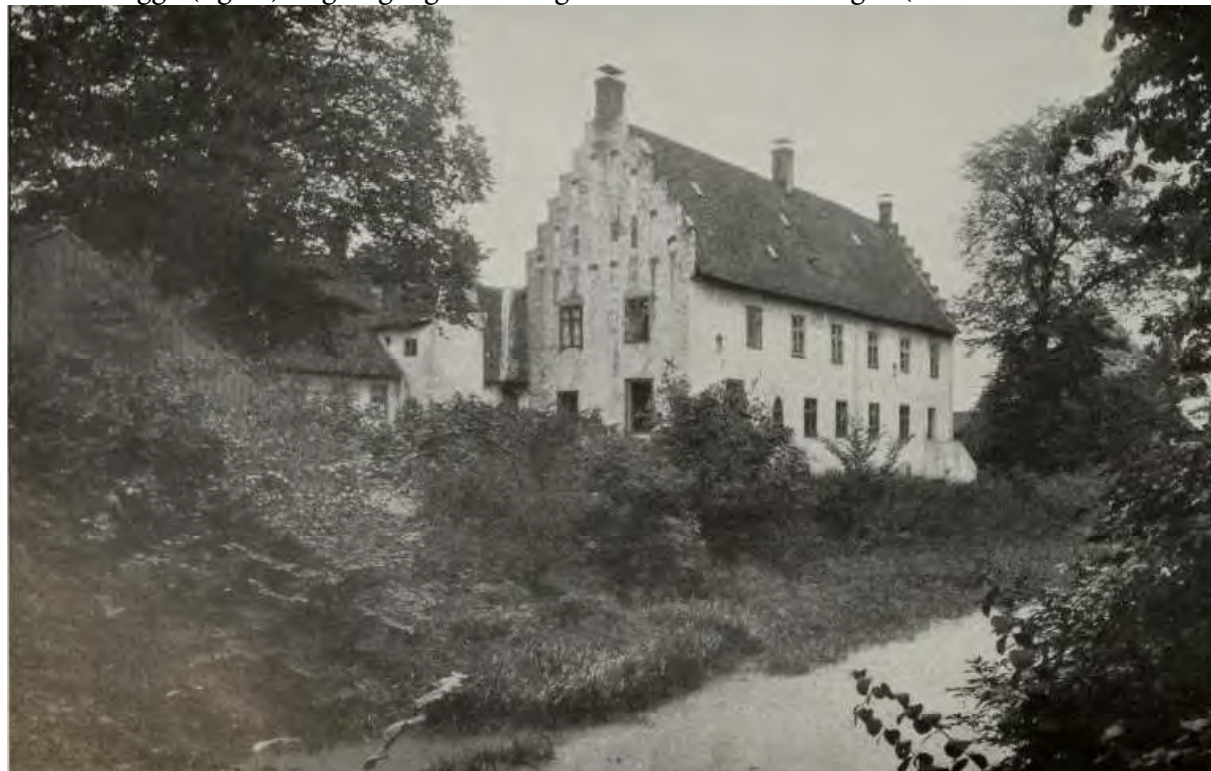
Figur 6. Foto från 1908 över borggårdens sydöstra hörn. Längst till vänster skimtar den gamla mejeribygnaden. (Hahr 1909:478)

129). Däremot lät han torrlägga en del av vallgraven i söder (fig 18), för att göra plats åt ett mejeri (fig 6) (Hahr 1909: 477; Hellstedt 1990:53-54) och smedja i anslutning till borggårdens öppna sida (Ljunggren & Richardt 1852; Kjellberg & Svensson 1966:90; Kjellberg & Roussell 1968). Mejeriet gjordes senare om till ett bryggeri, under 1850-talet (Hahr 1909: 477; Hellstedt 1990:53-54).

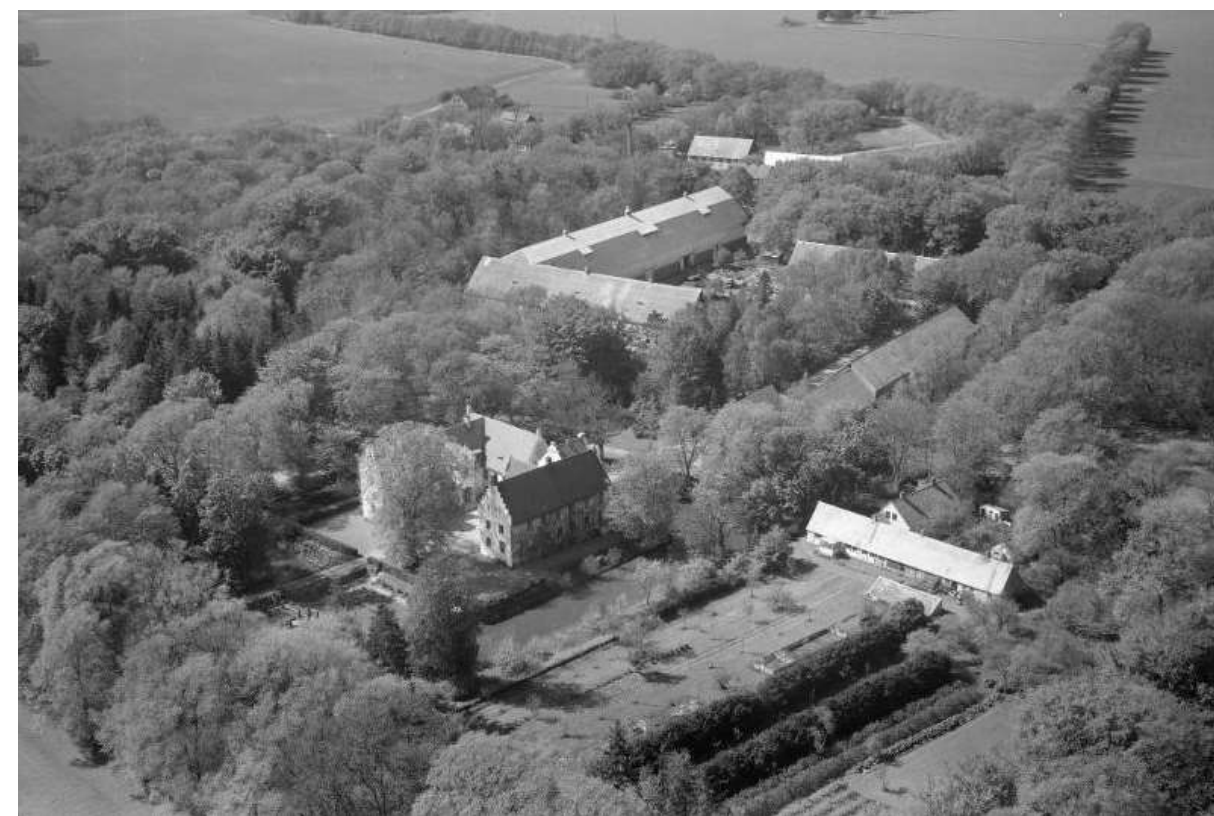
Figur 7. Flygfoto över Dybäck från 1956, sett från sydöst. Trädgårdsmästeriet med allén i högra hörnet. (Liljekvist 1956)

Trädgårdskonsten var uppenbarligen uppskattad av A.B. Wallis d.y. då han även ansvarade för planteringen av idegrannar (*Taxus*) på godset, omkring 1867 (Dahl & Sylvén 1922:92-93). Troligtvis syftar författarna på de idegrannshäckar som avgränsar det gamla trädgårdsmästeriet, samt allén som ännu sträcker sig genom denna trädgård (fig 7), och det kan möjligtvis ha funnits ännu fler.

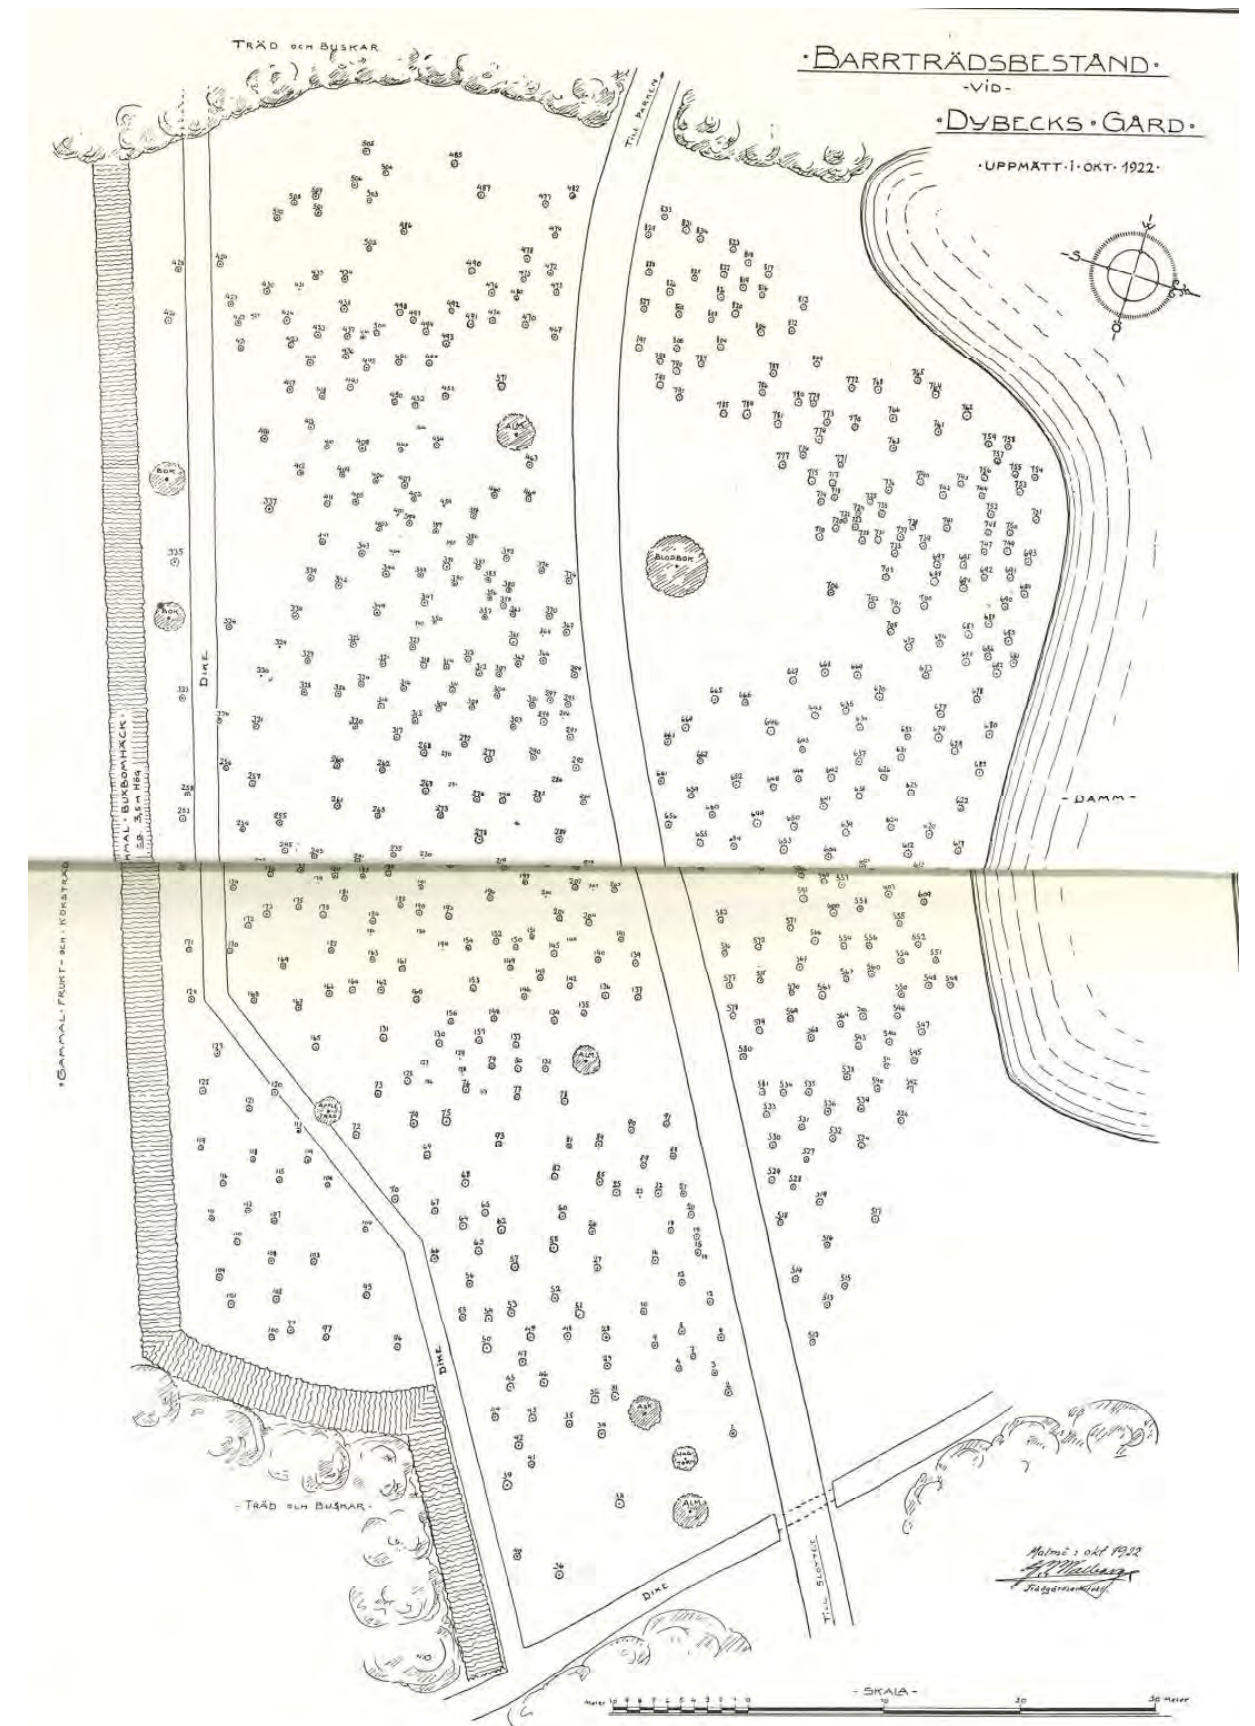
Figur 9. Plankarta av trädgårdsarkitekt G.V. Walberg, efter inventering 1922, över barrträdsplanteringar som utfördes 1915 vid Dybäck slott. Planteringen gjordes i parkens nordöstra del, där en bred buxbomshäck markerar frukt- och köksträdgårdens början. Dammen är vid denna tid intakt. (Walberg 1922:104-105)

Enligt en inventering från 1922 (fig 9) innehöll beståndet 51 arter från 18 olika släkten, 70 arter då sorter och hybrider inkluderas (Dahl & Sylvén 1922:95-97). De arter som förekom i störst antal var (fallande ordning): nordmannsgran (*Abies Nordmanniana*), blå douglasgran (*Pseudotsuga glauca*), banksianatall (*Pinus banksiana*), berggran (*Abies arizonica*), hiba (*Thuyopsis dolabrata*), contortatall (*Pinus contorta*), orientgran (*Picea orientalis*), douglasgran (*Pseudotsuga douglasii*), kaskadgran (*Abies nobilis*), ormskinnstall (*Pinus laricio*), spanskgran (*Abies pinsapo*) och jättetuja (*Thuja gigantea*) (ibid.:97-99). Planteringarna vid Dybäck, tillsammans med de vid Kiviks Esperöd, utgör ett unikt dendrologiskt arv (Sylvén 1925) med stor artdiversitet. Därför ansåg Dahl och Sylvén (1922:95-97) dessa barrträdsplanteringar vara särskilt intressanta och värda att bevara, redan strax efter planteringen.

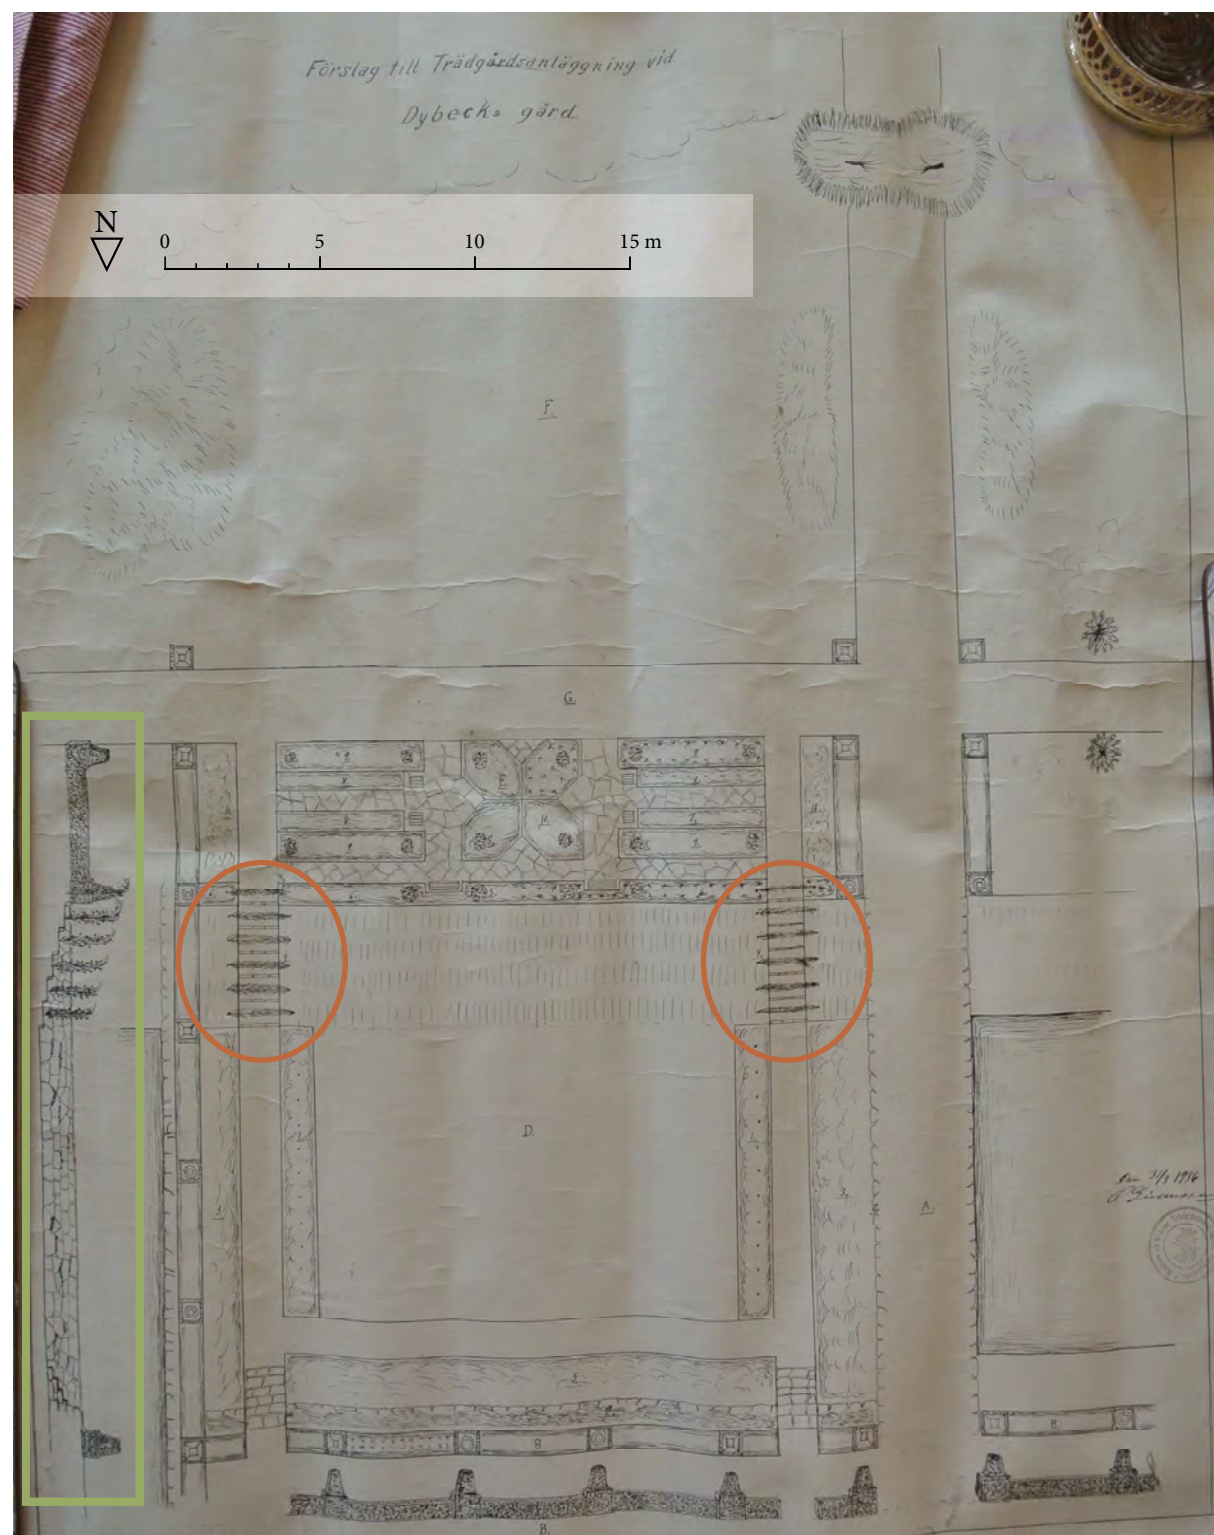
Figur 10. Förslag till trädgårdsanläggning vid Dybecks gård utförd av O. Göransson 1936, medlem i Skånes Trädgårdsarkitekt och anläggare förening. Från borggården går trappor, förbi en formklippt häck, ned till en sänkt gräsparterr där gångarna möter upp två motstående trappor med tillhörande klätterväxtportaler (markerade i rött). Vidare är en blomsterparterr i symmetriskt mönster, prydd med 12 individuella buskar samt oregelbunden marksten. Mellan gräsparterren och blomsterparterren är ytterligare en plantering med 4 individuella buskar på rad. Till vänster syns en sektion som visar höjdskillnaden, den formklippta häcken samt portalen med klätterväxter (markerad i grönt). Orginaldokument tillhör Karl-Otto Alwén.

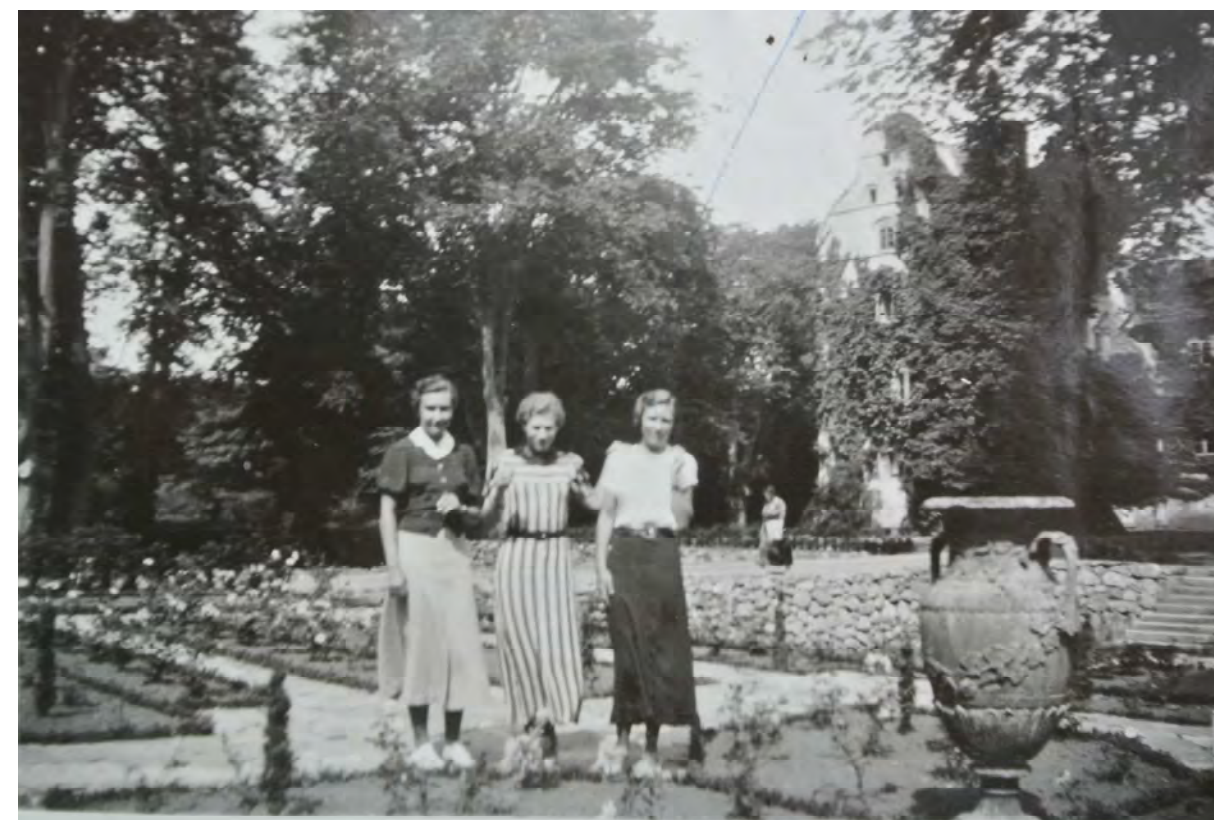
Figur 11. Blomsterparterren när den var nyanlagd. Kvinnorna står i mitten av parterren och kvinnan i randig klänning är Estelle Alwén. De unga pelarformade idegranarna syns till vänster och höger i bild och i förgrunden står en stor urna som finns kvar i trädgården än idag. Originalfoto tillhör Estelle Alwén, taget under 1930-talets senare del.

i slutet av 1930-talet (Estelle Alwén 2024) (fig 11-12). Enligt Lundqvist och Lundqvist (1978:157-158) fanns parterren med sina ”toppiga barrträd” fortfarande kvar i slutet av 1970-talet. Strax därefter togs den bort och plattorna av ölandssten togs till vara (Karl-Otto Alwén 2024).

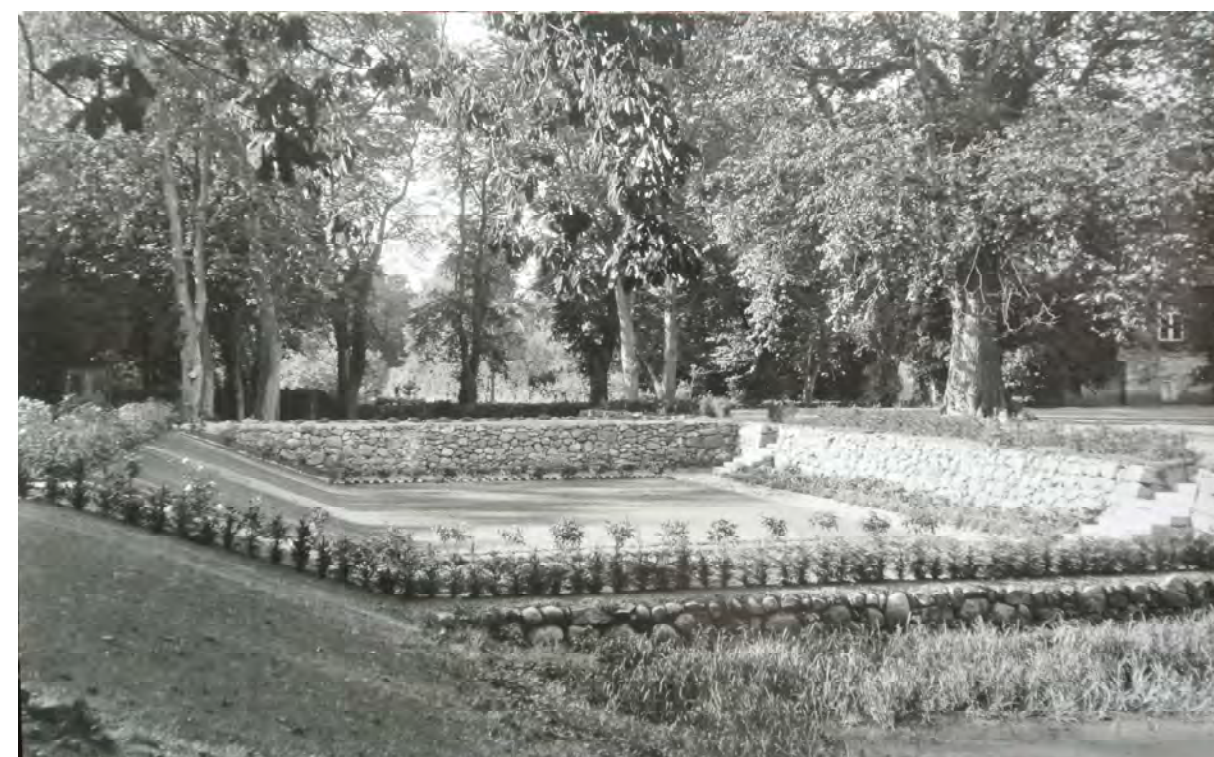
Figur 12. Gräsparterren sedd från öst. Originalfoto tillhör Estelle Alwén, taget under 1930-talets senare del.

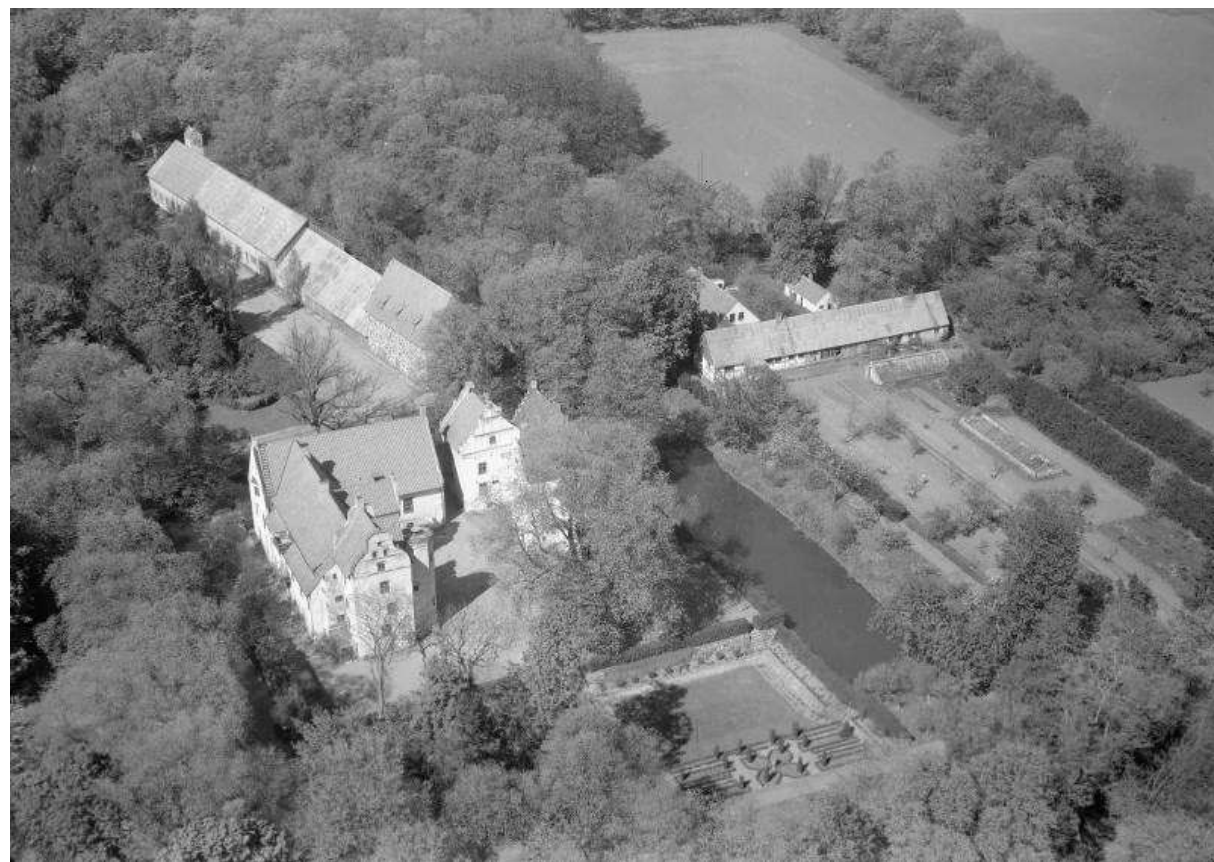
Figur 13. Flygfoto över Dybeck från 1956, sett från sydväst. Här syns båda parterrerna tydligt, likaså de nu tillvuxna häckarna som anlades vid samma tid. (Liljekvist 1956)

Än idag kan vi se spår från denna anläggning, då de pelarformade idegranarna (*Taxus Baccata* 'Fastigiata') i parterren står kvar på samma plats även om resterande plantering har försvunnit. Likaså växer stora buxbomsbuskar (*Buxus*) precis i den norra kanten av den tidigare parterren, vilka skulle kunna ha varit de låga formklippta häckarna som kantade blomsterrabatterna. Den nedsänkta gräsparterren är också intakt med tillhörande idegranshäckar (*Taxus*) samt de ursprungliga trappor som syns på 1930-talet (fig 11-12). Däremot är rosorna (*Rosa*) som växer intill trapporna (fig 14) inte de samma som när trädgården anlades, dessa planterades av Karl-Otto Alwéns föräldrar (Karl-Otto Alwén 2025) Karl Robert Ebbe Alwén och Jane Ahly Mårtensson (bilaga 1) under 1900-talets senare del. I gräsparterrens södra slänt har det även tillkommit en perennrabatt (fig 13-14).

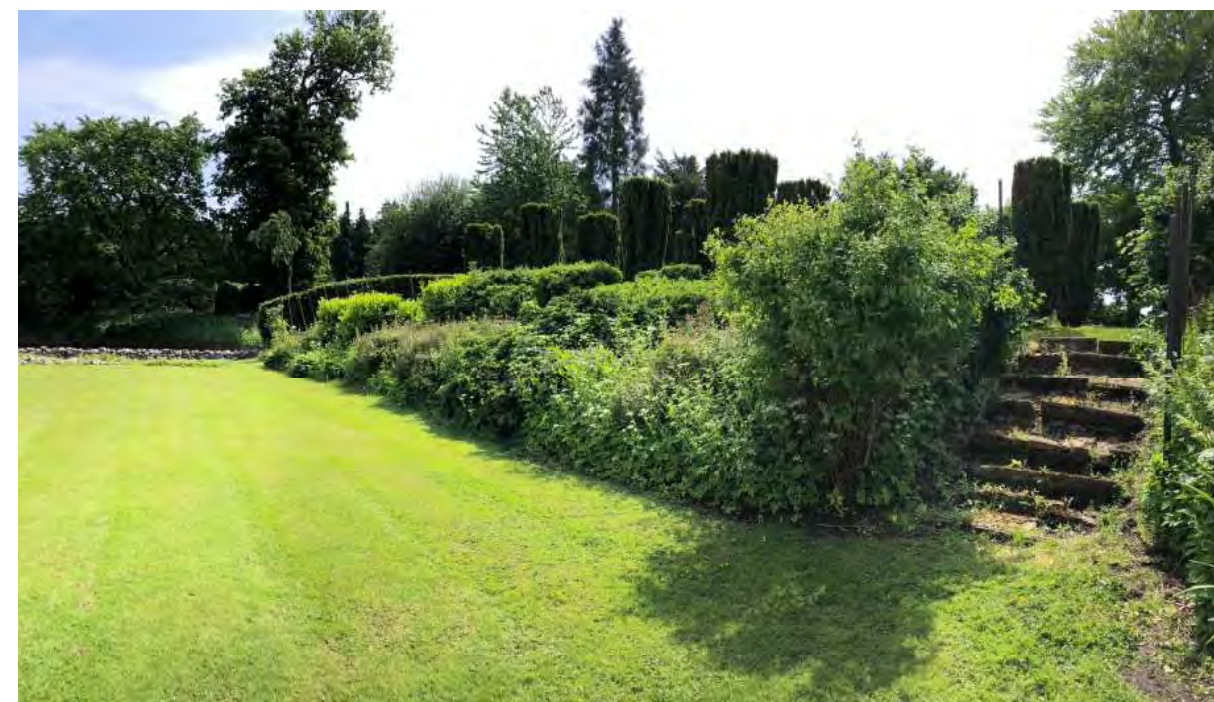
Figur 14. Gräsparterren med de gamla stentrapporna, den ”nya” sluttande perennrabatten och de kvarlevande idegranarna i bakkant. Juni 2024.

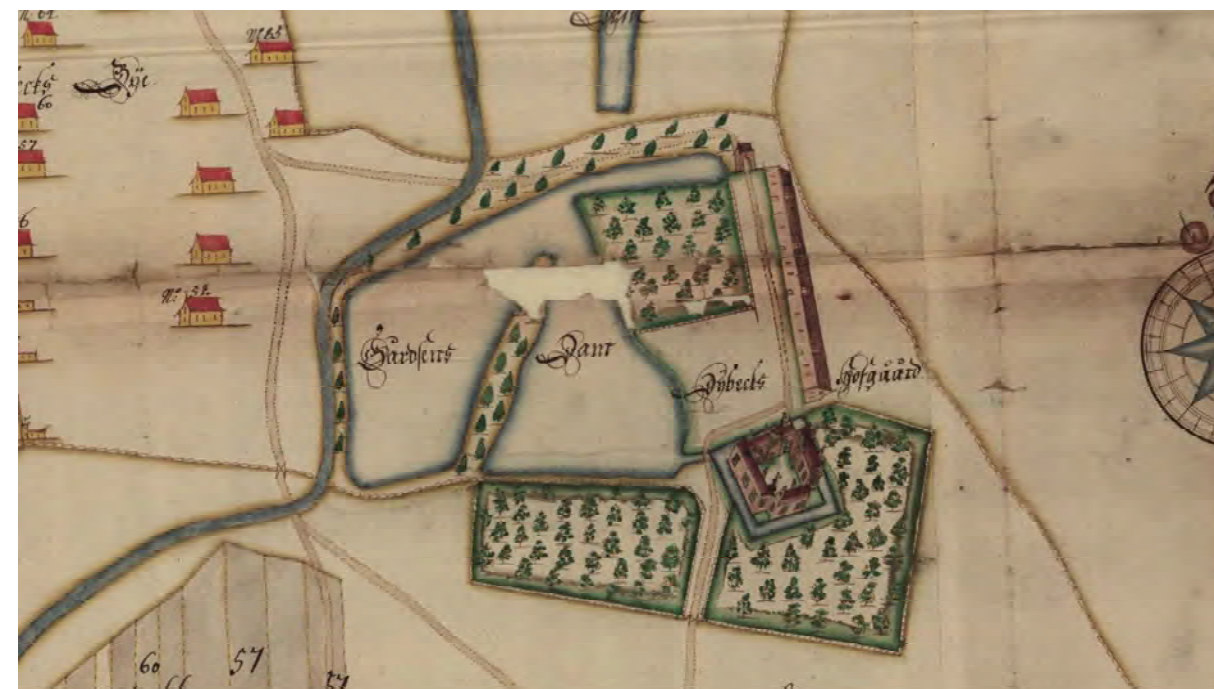
Figur 15. Den äldsta funna kartan över Dybeck säteri i Wemmenhög's härad, ritad av O. Naeringh och A. Schiöning 1689. Dammen tycks väldigt stor vid denna tid. Vallgrav och herrgårdens grönytor är även avtecknade. (Lantmäteristyrelsens arkiv 1689)

Gångstigarna som går genom parken har samma placering idag som vid början av 1900-talet (fig 19, sida 31) och tillsynes redan i slutet av 1600-talet (fig 15, sida 29). Broarna som korsar Dybäcksån tycks också vara de samma sedan 1800-talets andra hälft (fig 18, sida 31).

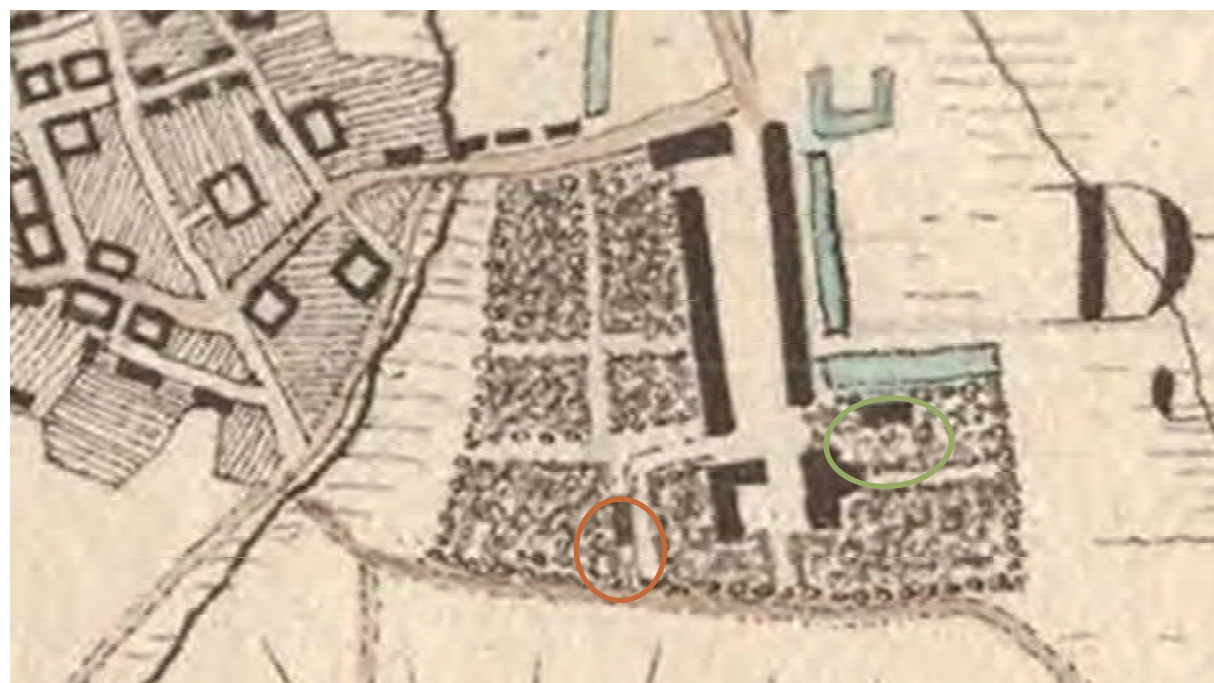
Figur 16. Skånekarta över Dybeck från 1820. Kartan visar formella strukturer av park och trädgård, med raka passager, och täcker en större yta än 150 år tidigare. Vid denna tid har trädgårdsmästarebostaden tillkommit i öst (grön markering) samt ett magasin i väst (röd markering). (Riksarkivet 1820)

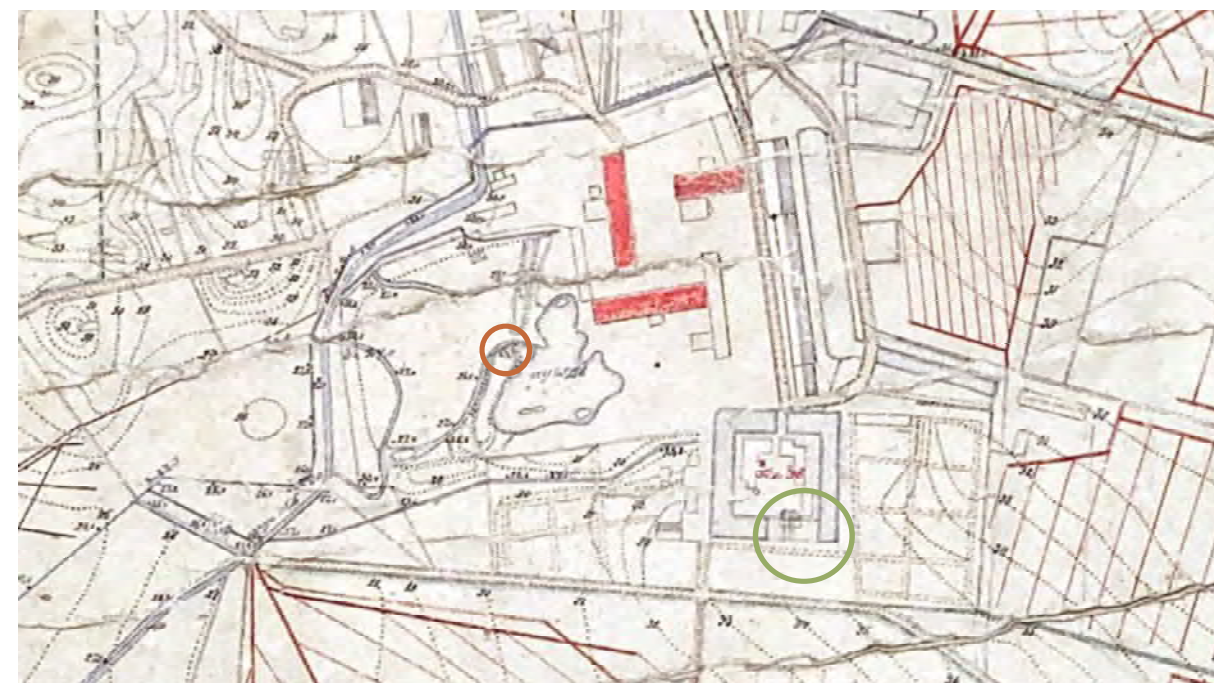
Figur 18. Höjdkarta med utsatta täckdiknings- och ängsvattningssystem på Dybeck 1870. I kartan syns även Sparrepartens trädgård öster om slottet, eftersom båda parterna vid denna tid blivit sammanförda av Albrect Baltzar Wallis d.y. (se bilaga 1). Båda trädgårdarna är tydligt strukturerat utformade, parkdammen är vid denna tid återinrättad och vi ser ett lusthus intill den (röd markering). Vi ser även att en del av vallgraven i söder blivit torrlagd (grön markering). (Riksarkivet 1870)

Sonen Albrect Baltzar Wallis d.y. återställde en damm från den ursprungliga sjön som fadern låtit torrlägga (fig 18) någon gång efter att godset hamnat i hans ägor (Cederschiöld 1948:128-

Platsen för dammen som A.B. Wallis d.y. lät anlägga under 1800-talets andra hälft (fig 18, sida 31) syns numera endast som en sänka i terrängen. Det var även här som den tidigare sjön låg då herrgården först byggdes på området. Marken för den tidigare dammen är fortfarande sank och Dybäcksån flyter ännu intill denna.

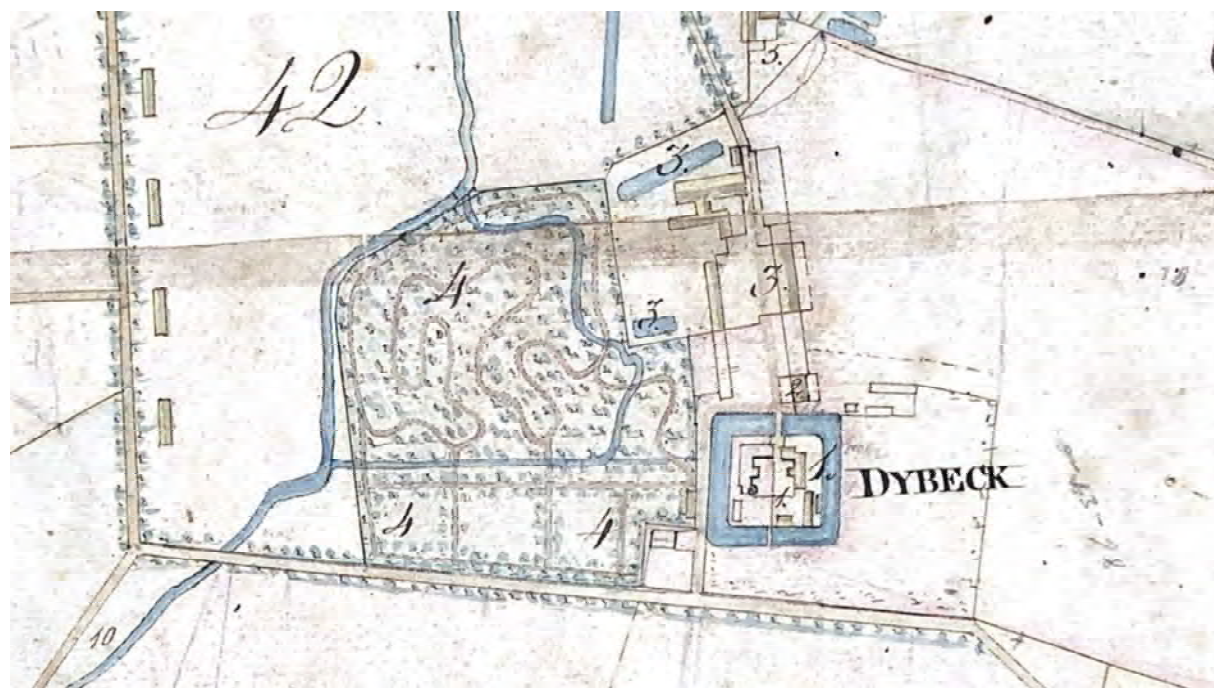
Figur 17. Karta över Dybeck säteri från 1824, ritad av A.H. Igberg. Här är Krokepartens park och trädgård avtecknad, vid denna tid ägd av Albrect Baltzar Wallis d.ä. (se bilaga 1), och visar en engelsk park samt fortsatt strukturerad trädgård i söder (nummer 4 i bild). Parkdammen tycks alltså vara torrlagd vid denna tid, då den ersatts av snirkliga gångar. (Riksarkivet 1824)

Fruktlunden i parkens södra del syns i kartor från tidigt 1800-tal (fig 17, sida 30), som dåtidens köksträdgård, och nämns i skrift under tidigt 1900-tal.

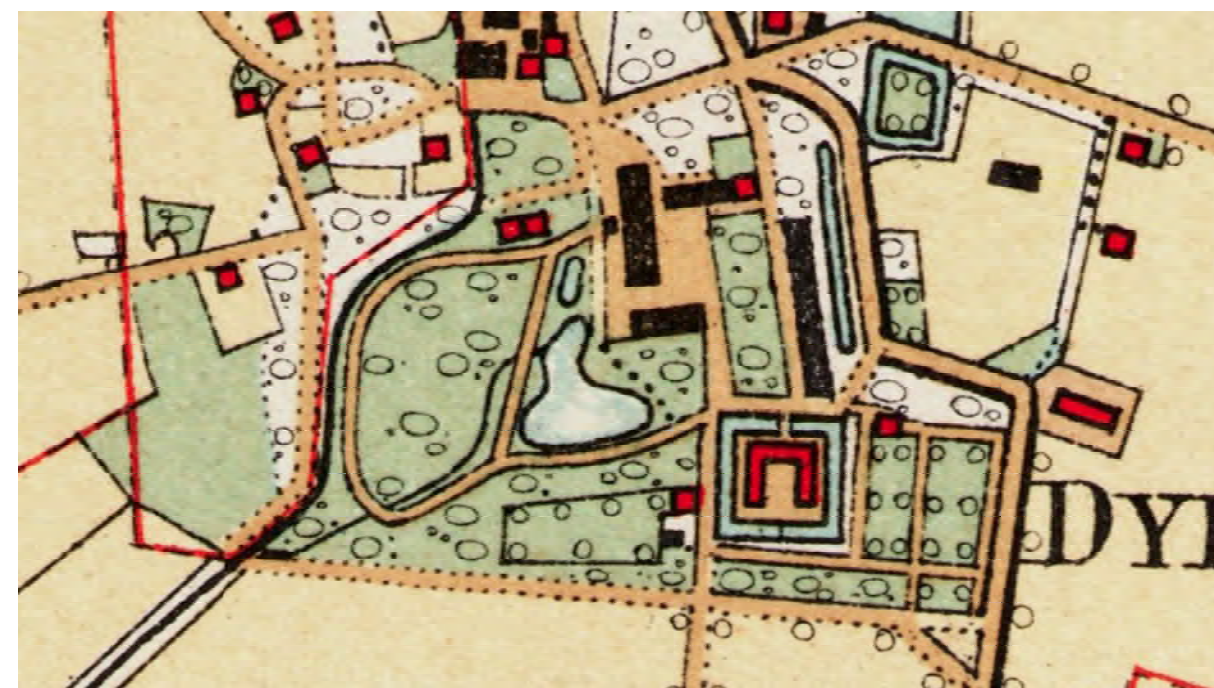
Figur 19. Rikets allmänna kartverk, Dybäck 1914. Trädgårdarna i öst och väst har ett fortsatt formellt formspråk medan den tidigare engelska parken har fått förenklade, dock fortfarande organiska, strukturer än de år 1824 (fig 17). Ytterligare en mindre park syns direkt norr om slottet, intill ekonomibyggnaderna. (Stockholms universitetsbibliotek 1914)

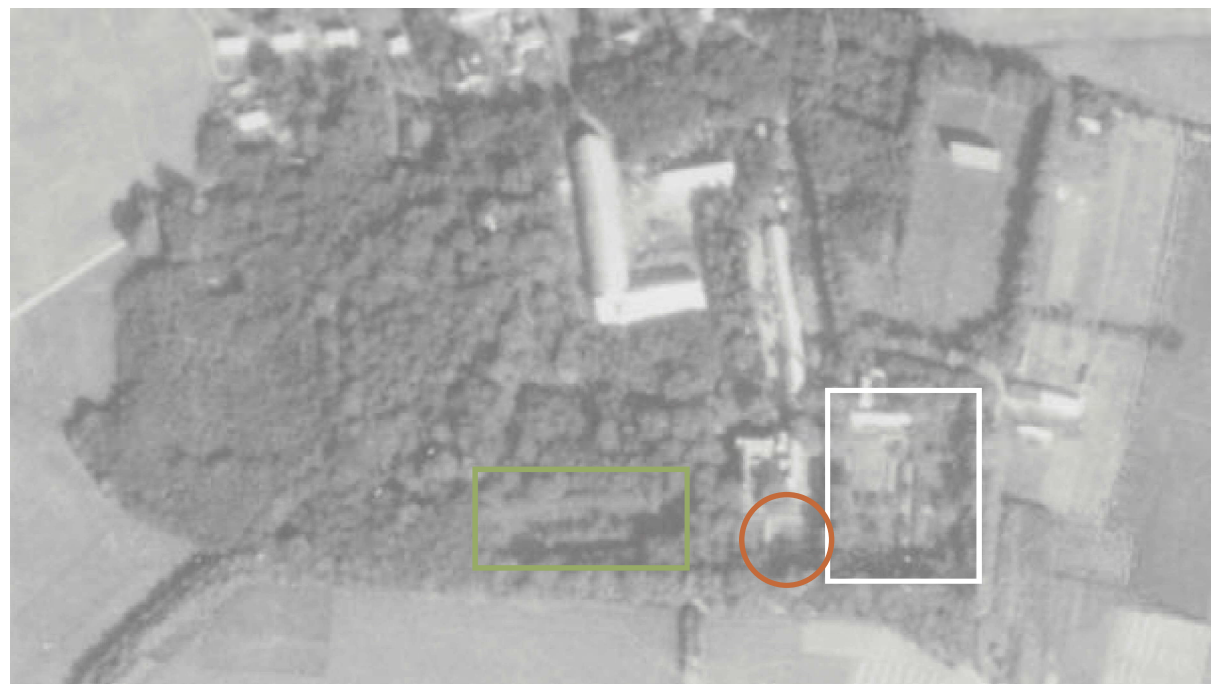
Figur 20. Ortofoto över Dybäck, 1940-47. Tydliga trädgårdsstrukturer kvarstår i det gamla trädgårdsmästeriet i öst, där raka passager markerade med vegetation delar in området i fyra kvarter (vit markering). Även spår från köksträdgården i väst syns som en öppning i den annars trädtäta parken (grön markering). Ytterligare en trädgård skymtas precis söder om slottet i anslutning till borggården (röd markering). (40-47 Skåne © Lantmäteriet)

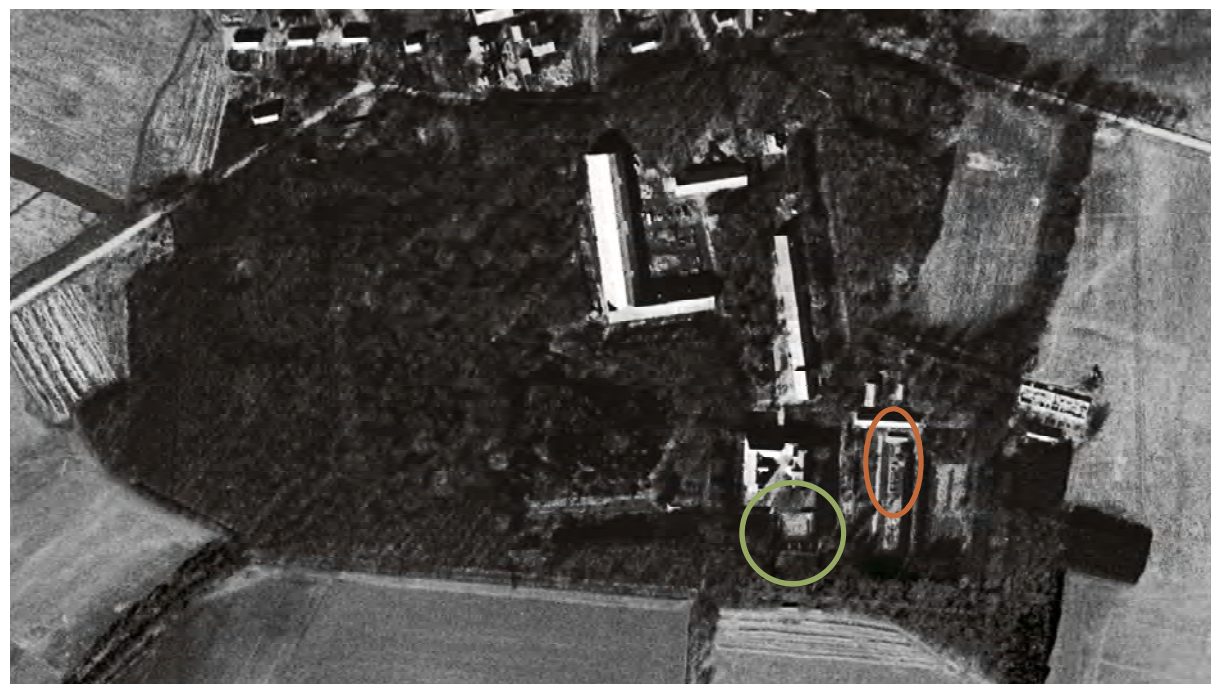
Figur 21. Ortofoto över Dybäck, ca 1960. Tydliga sturukturer kvarstår i de båda trädgårdarna i öst och väst. I den östra trädgården syns också ett växthus samt orangeri (röd markering) intill en häckkantade passage. I den södra trädgården intill borggården syns även en formstark gestaltning av formklippta buskar (grön markering). (Flygbild ca 1960 © Lantmäteriet)

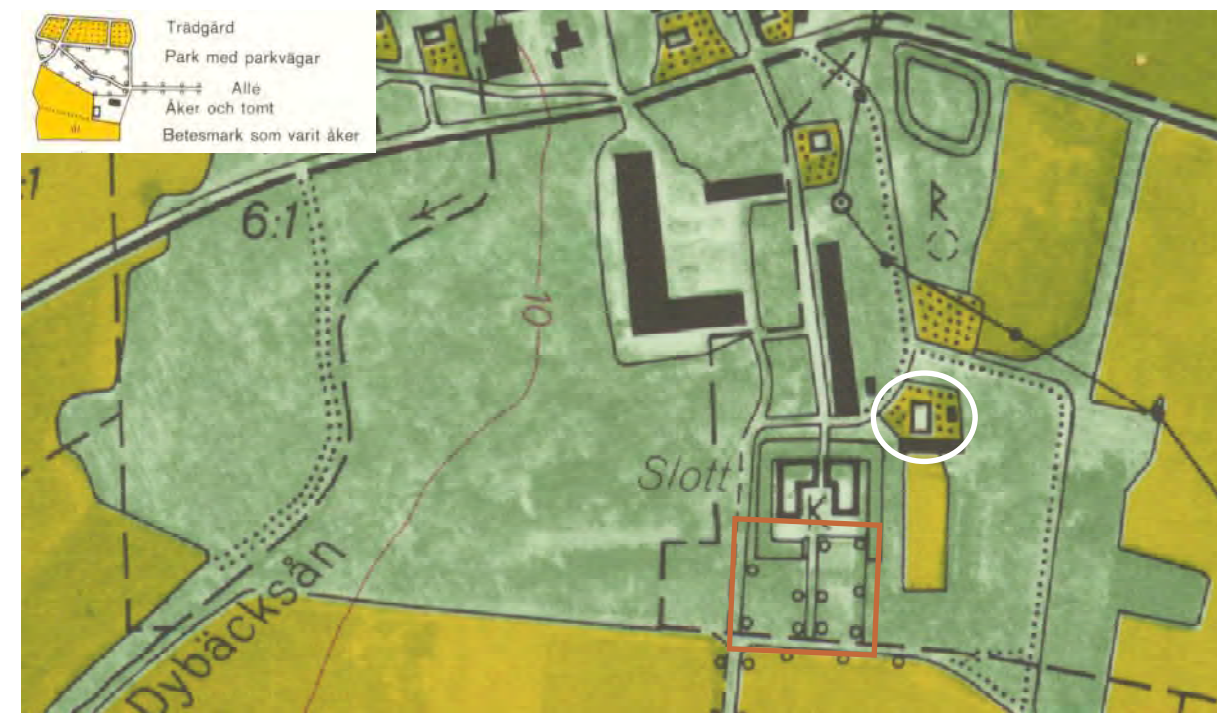
Figur 22. Ekonomisk karta över Dybäck i Malmöhus län, 1972. Enligt kartans definition anses trädgården i söder vara av parkkaraktär (röd markering) och endast marken norr om trädgårdsmästarbostaden som faktisk trädgård (vit markering). (ekokarta2 © Rikets allmänna kartverks arkiv)

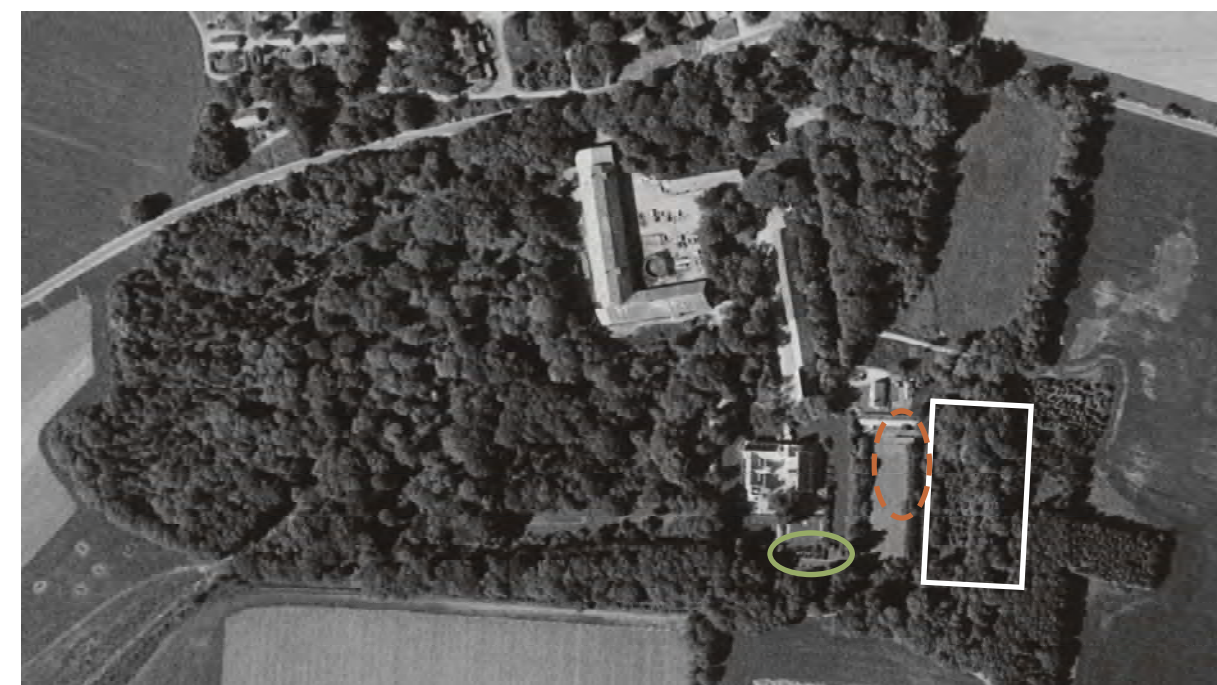
Figur 23. Ortofoto över Dybäck, ca 1975. Växthuset är borta i trädgårdsmästeriet (röd streckad markering) och den östra halvan av denna trädgård har blivit planterad av träd och buskar (vit markering). Rester av de formklippta strukturerna i den södra trädgården skymtas (grön markering). (Flygbild ca 1975 © Lantmäteriet)
