Vårdprogram för  
**PARKEN OCH TRÄDGÅRDARNA  
VID DYBÄCKS SLOTT**

Självständigt arbete • 30 hp  
Sveriges lantbruksuniversitet, SLU  
Institutionen för landskapsarkitektur, planering och förvaltning  
Alnarp 2025

Vårdprogram för parken och trädgårdarna vid Dybäcks slott

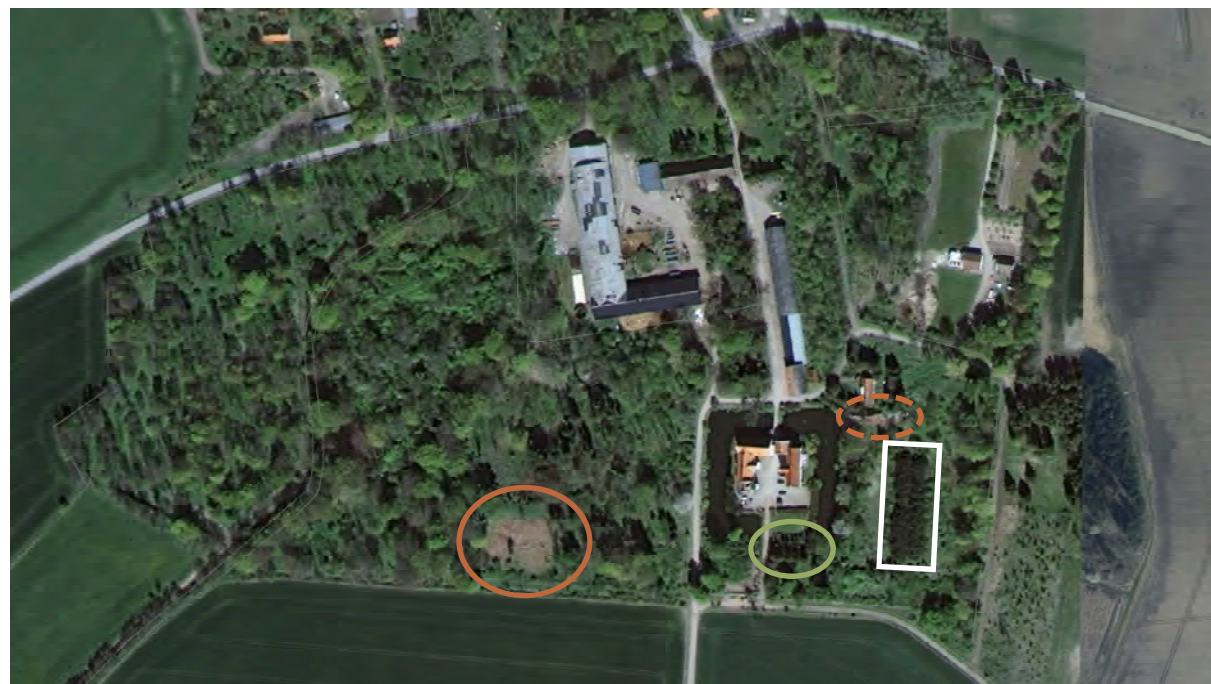
Figur 24. Kartutdrag från Myndighetsenheten Skurups kommun, Dybäck 41:102, 2007. En mindre yta av den västliggande köksträdgården har bevarats och skövlats (markering i rött). Vissa kvarvarande rester av de formklippta strukturerna i den södra trädgården kan skymtas (grön markering). TrädgårdsmästARBostaden i öst har raserat (röd streckad markering) och den tidigare genomgående häckpassagen har blivit allé (vit markering). (Skurups kommun 2007)

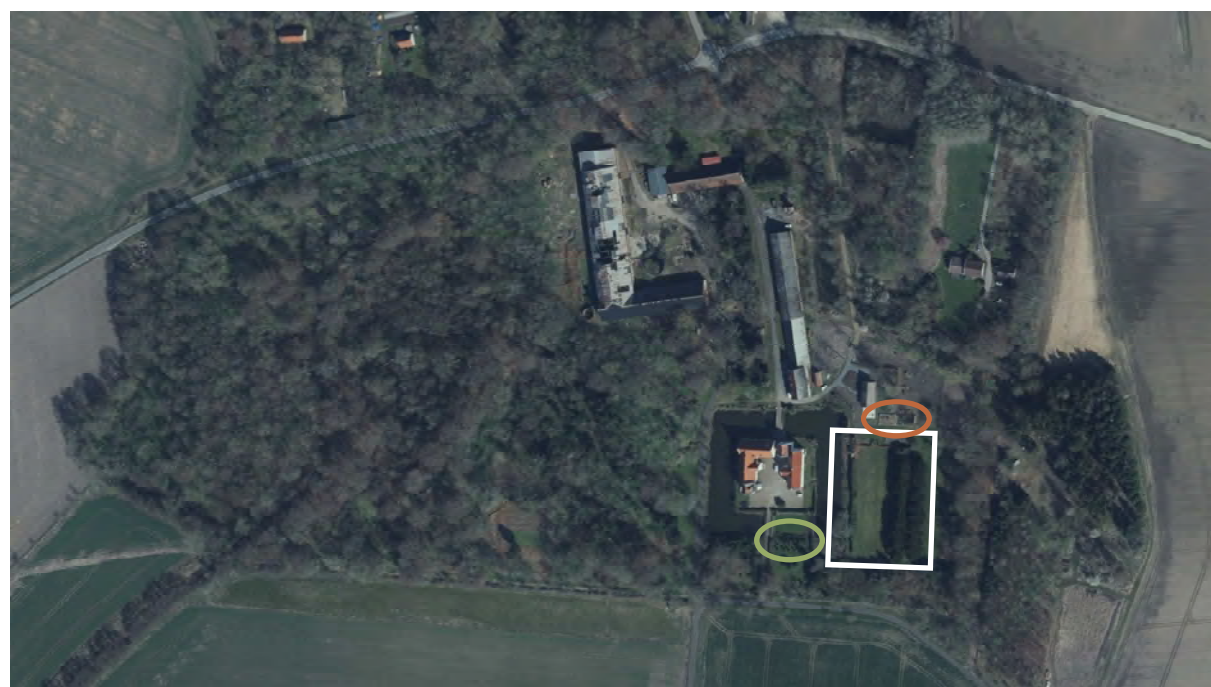
Figur 25. Ortofoto över Dybäck, 2024. (Medvetet använd, då tidpunkten för fotot bättre visar trädgården och parkens strukturer samt växtlighet, än senare ortofoto. Här syns allén genom det gamla trädgårdsmästeriet och efterhållna häckar intill vallgraven (vit markering). Grunden till trädgårdsmästARBostaden finns kvar (röd markering), likaså de pelarformade barrträden från den södra trädgårdens tidigare gestaltning (grön markering). (Flygbild © Lantmäteriet)

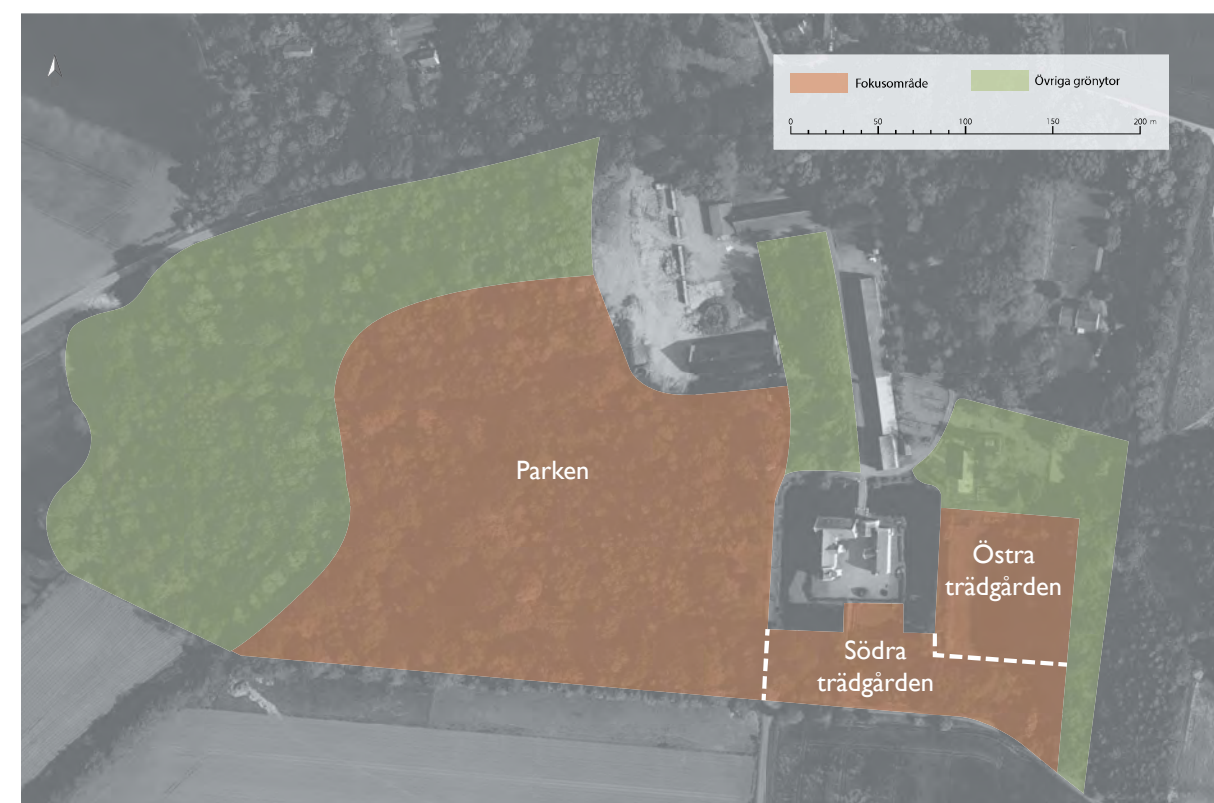
Figur 26. De huvudsakliga grönytorerna och fokusområde för vård- och underhållsplanen. Underlag hämtat från Lantmäteriet, 2025.

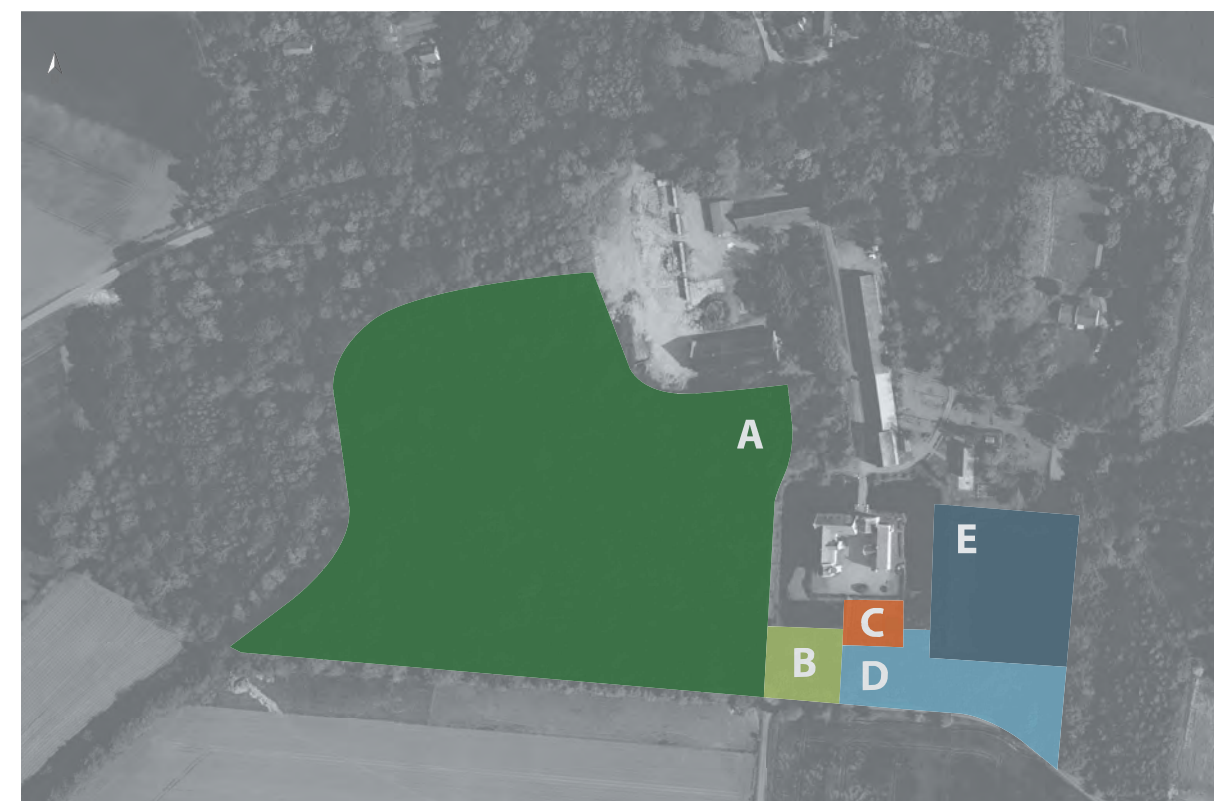
Figur 27. Fokusområdet indelade i fem delområden. A: Parken, B: Gamla trädgården, C: Trädgården, D: Kaffegrottan och de södra delarna och E: Trädgårdsmästarens odling. Underlag hämtat från Lantmäteriet, 2025.

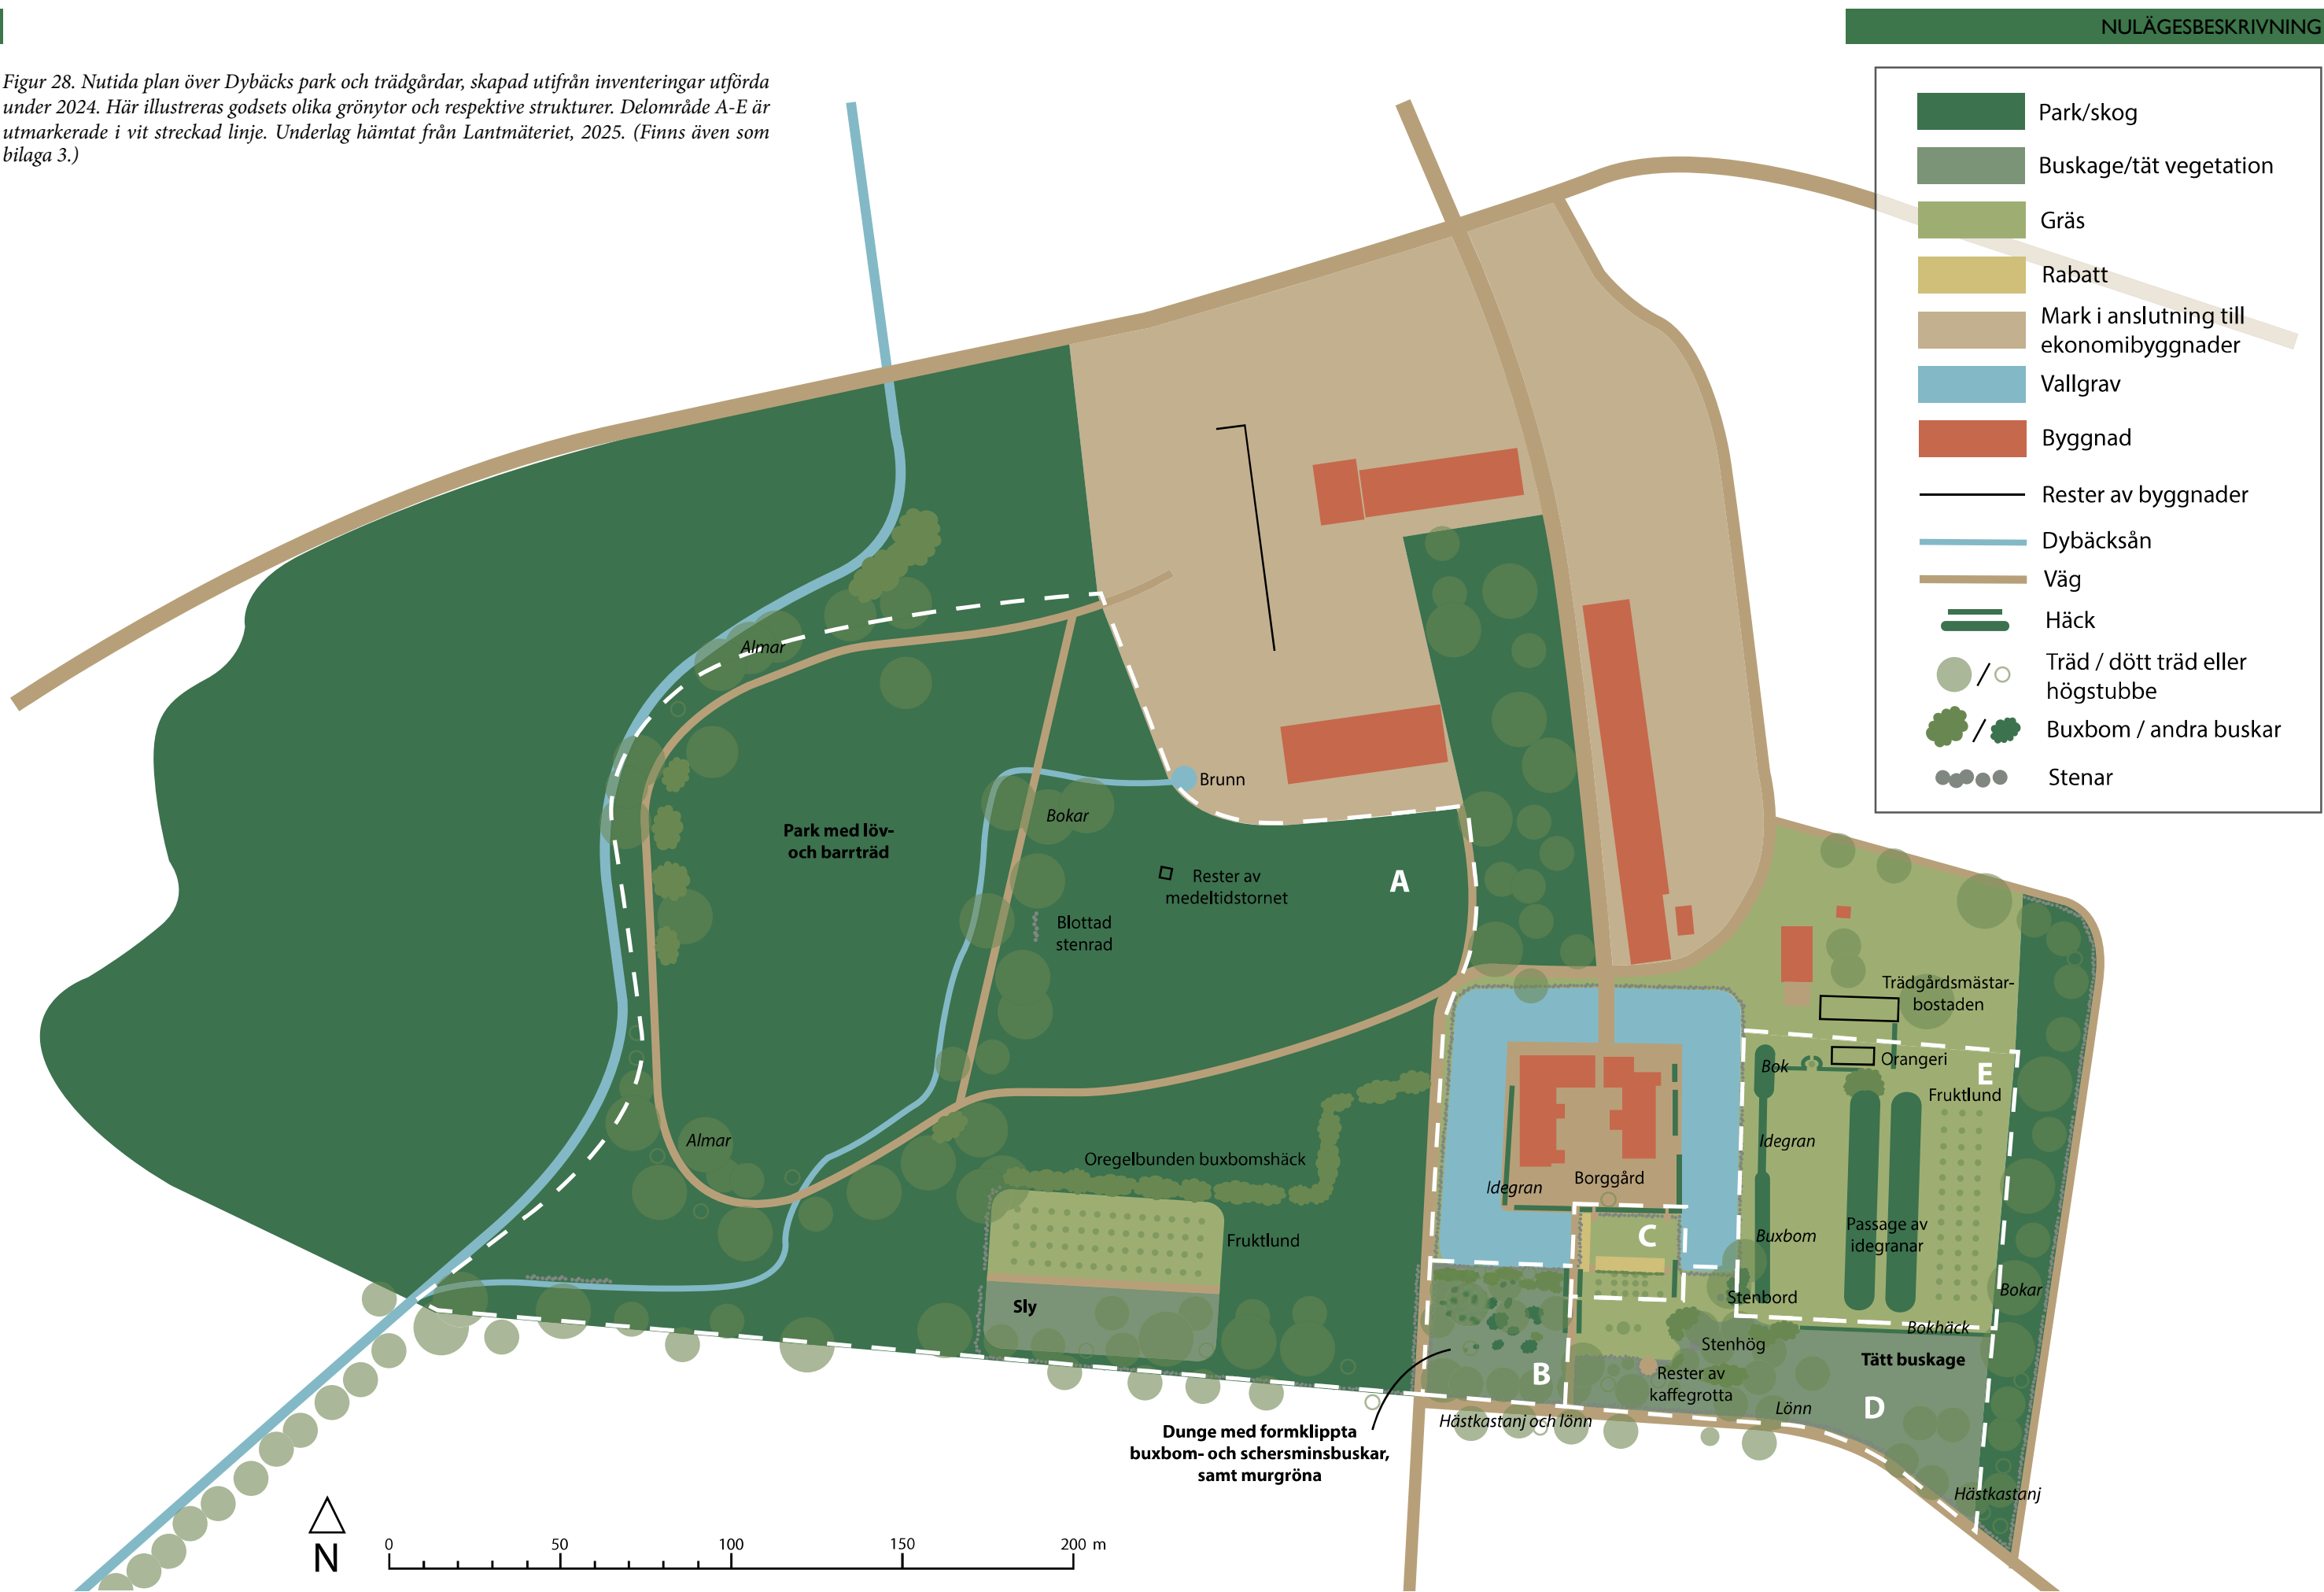
Figur 28. Nutida plan över Dybäcks park och trädgårdar, skapad utifrån inventeringar utförda under 2024. Här illustreras godsets olika grönytor och respektive strukturer. Delområde A-E är utmarkerade i vit streckad linje. Underlag hämtat från Lantmäteriet, 2025. (Finns även som bilaga 3.)

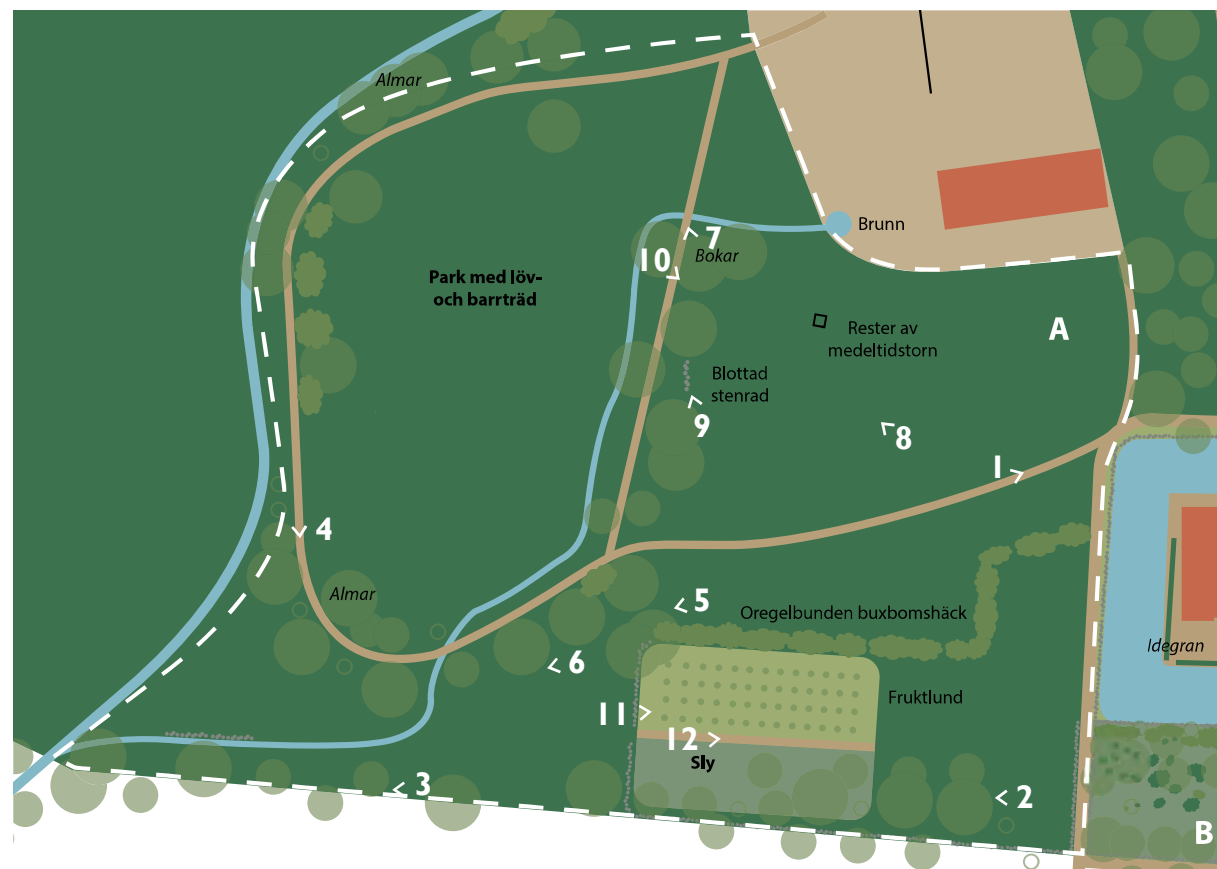
Figur 29. Plan över Parken (A), skapad utifrån inventeringar utförda under 2024. Platsen för respektive fotografi är markerat med vita pilar som pekar i kamerans riktning. Underlag hämtat från Lantmäteriet, 2025.

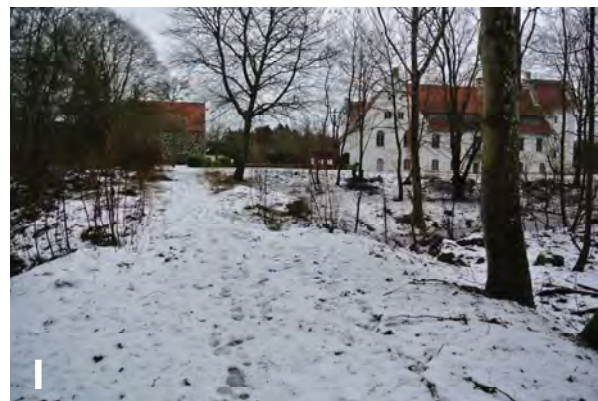
Figur 30. Ingången till parken vid vallgravens nordvästra hörn. Januari 2024.

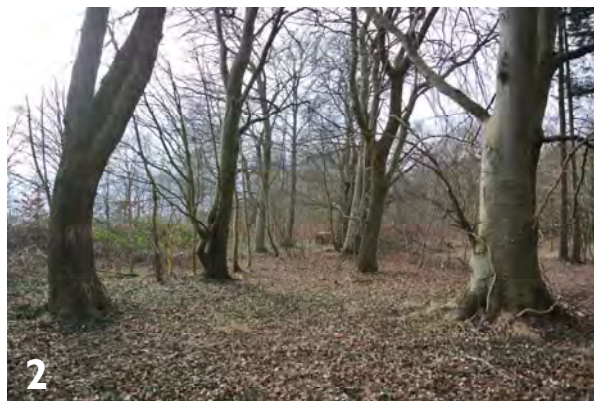
Figur 31. Bokar och almar i parkens sydöstra hörn med köksträdgården i bakgrunden. Möjligen en rekonstruktion av en tidigare allé. Mars 2024.

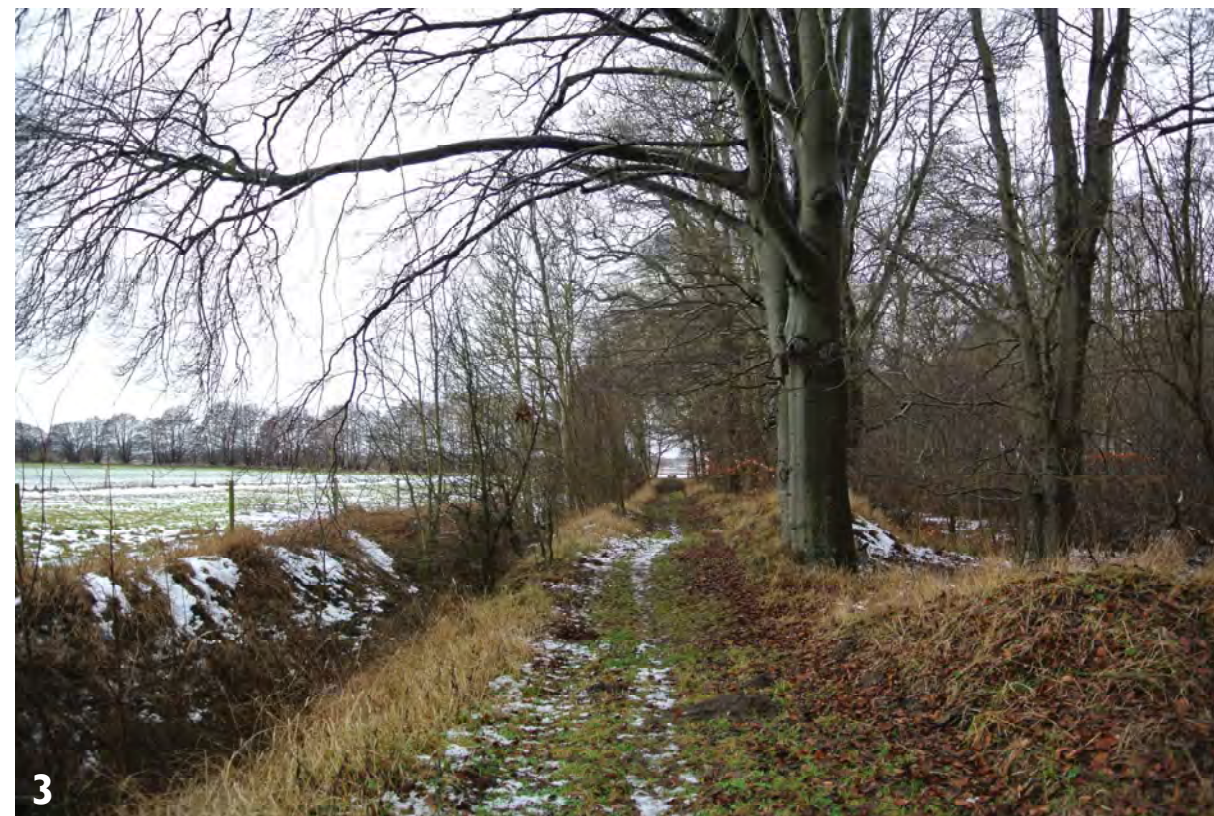
Figur 32. Utkanten av parken, där den gränsar till åkermarken i söder, prydd av äldre bokar och en del almar. Till vänster syns trädraden som följer Dybäcksån i sydlig riktning. Januari 2024.

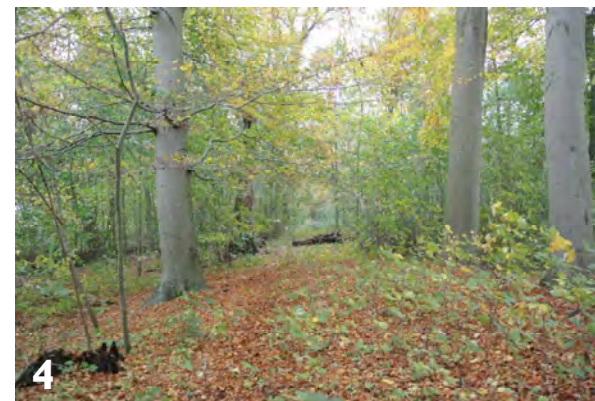
Figur 33. Den västra passagen i parken som kantas av bokar och bildar en slags allé. Foto taget i södergående riktning. November 2024.

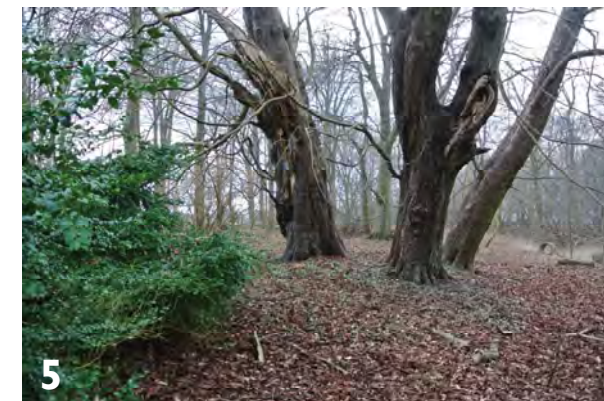
Figur 34. Grupp om tre hästkastanjer vid foten av buxbomshäcken som löper in i parken. Här slutar köksträdgården. Mars 2024.

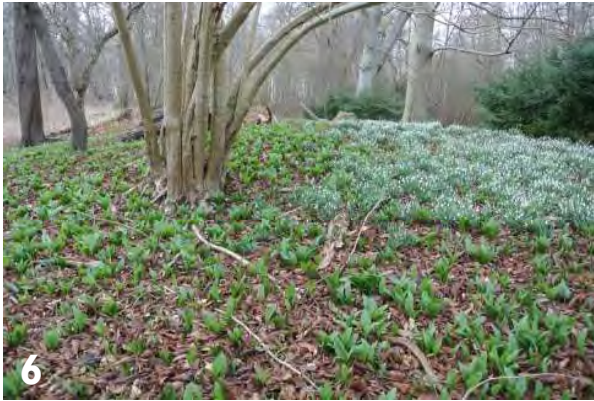
I markskiktet finns mest ramslök (*Allium ursinum*), murgröna (*Hedera*), en del ormbunkar (*Dryopteris*) och diverse ogräs. Tidig vår blommar mängder av snödroppar (*Galanthus*) i stora klungor, främst i anslutning till köksträdgården (fig 35).

Figur 35. Fältskikt av ramslök och snödroppar strax väster om köksträdgården. Mars 2024.

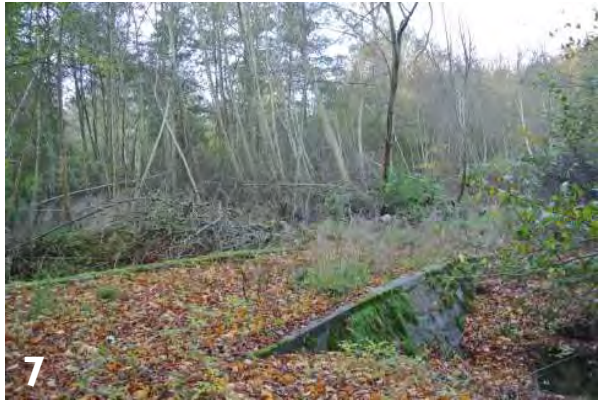
Figur 36. Bro över Dybäcksån i öst. November 2024.

Dybäcksån flyter genom parken, vilken delar sig i två, varpå den ena korsas av en bro (fig 36) då den leder till en brunn intill en av ekonomibyggnaderna (fig 29). Denna å försåg även den dåvarande dammen med vatten och rester av det medeltidsinspirerade tornet, från tidigt 1900-tal, finns ännu kvar på sin ursprungliga placering (fig 37). Marken där dammen tidigare bredde ut sig är fortfarande försjunket, samt uppfattas som sank, och konturerna skymtas i terrängen. En stödmur av naturliga stenar, vid vad som skulle varit dammens västra utkant, skymtar fram under lövmassan (fig 38). Mellan denna stödmur och gångvägen ligger en rektangulärt skuren granitplatta som möjligen skulle kunna vara en rest från lusthuset då detta var dess ungefärliga placering (fig 39).

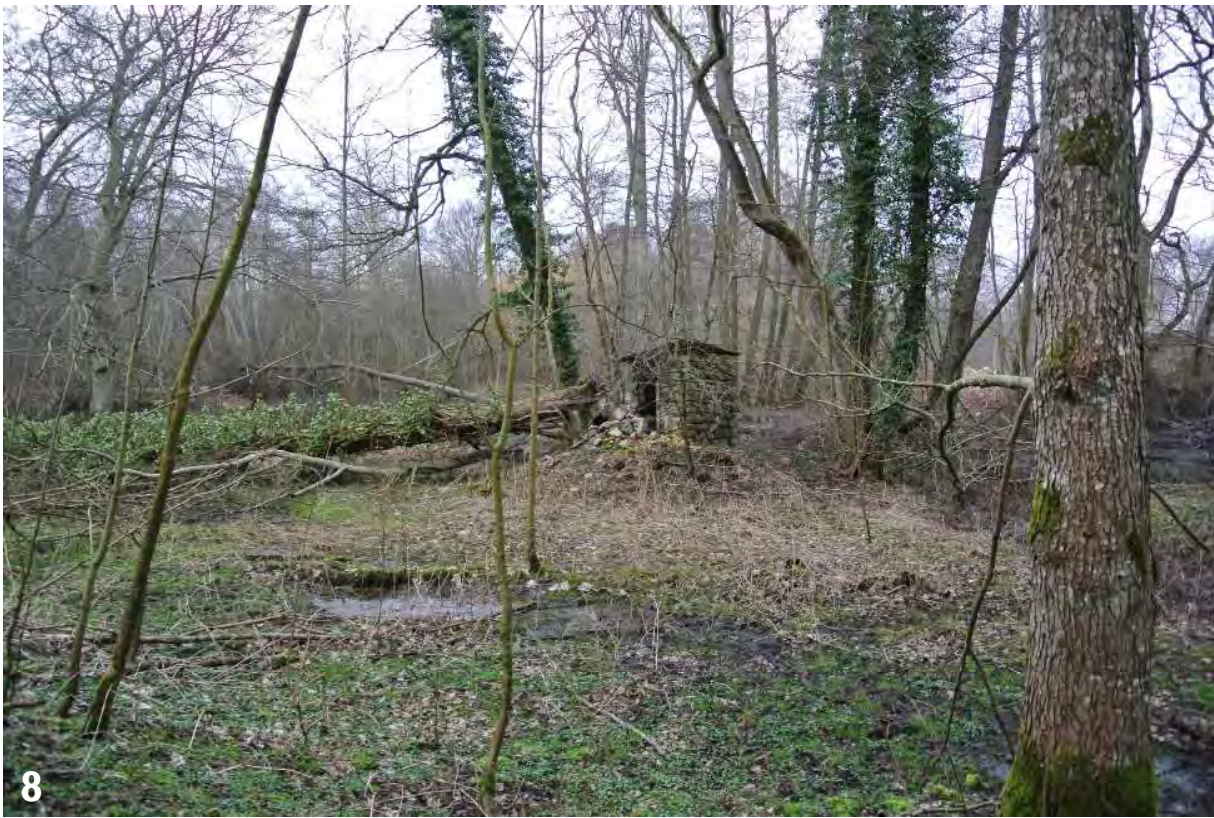
Figur 37. Dammens placering och det som finns kvar av A.E. Wallis medeltidsinspirerade torn från sekelskiftet 1900. Marken är synbart fortfarande sank. Mars 2024.

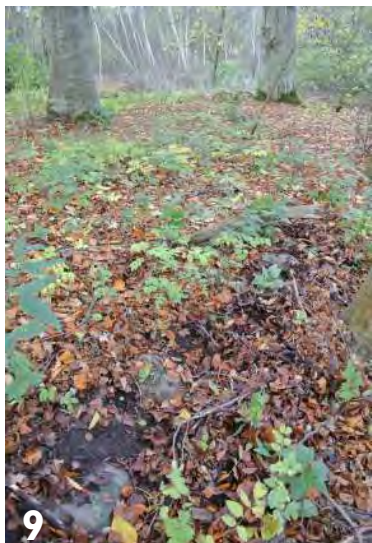
Figur 38. Spår av en stödmur i närheten av schweizerstugans ungefärliga placering. Troligen gränsade denna mur till dammen. November 2024.

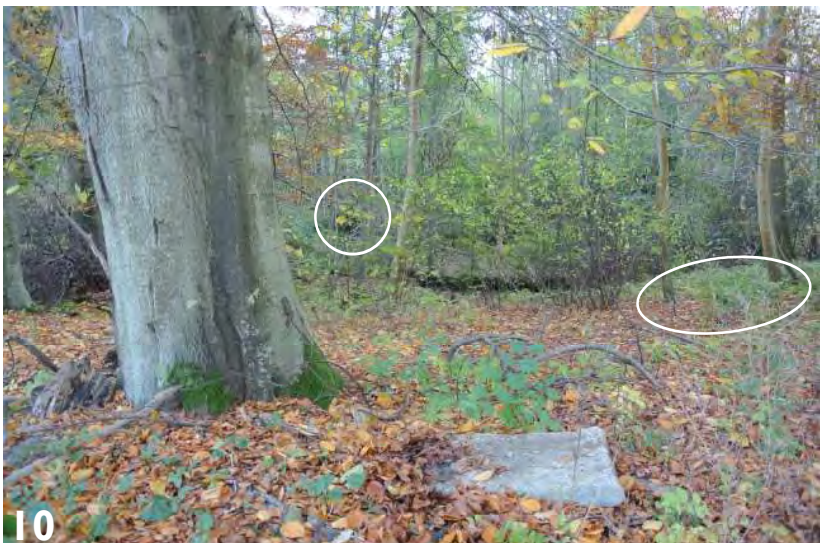
Figur 39. En platta i sten, intill den östra passagen, som möjligen markerar entrén och den ungefärliga placeringen av schweizerstugan som fanns i parken kring sekelskiftet 1900. Tornet och stödmuren i föregående bild är markerade. November 2024.

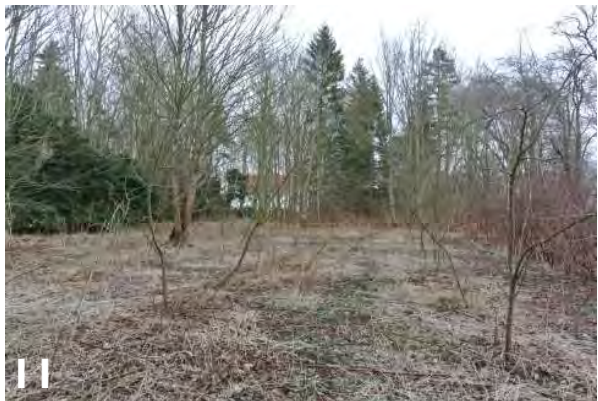
Den norra delen av Krokepartens gamla köksträdgården har blivit till fruktlund under tidigt 2000-tal (fig 40), där godsägarna planterat äpple (*Malus*), päron (*Pyrus*) och plommon (*Prunus*). Här kan det ursprungliga rutnät av de olika kvarteren fortfarande kännas av (fig 41). Tyvärr har köksträdgården blivit invaderad av parkslide (*Reynoutria japonica*), vilket ägarna kämpar hårt med att få bukt med.

Figur 40. Den norra delen av Krokepartens gamla köksträdgård, nuvarande fruktlund. Buxbomshäcken som avgränsar trädgården från resten av parken syns bak till vänster i bild. Mars 2024.

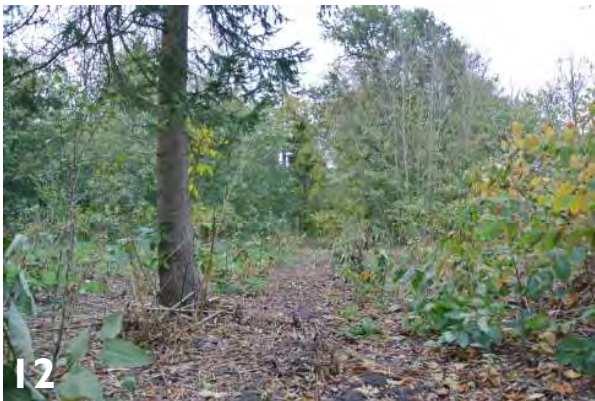
Figur 41. Krokepartens gamla frukt- och köksträdgård i söder där mittgången fortfarande finns kvar. Denna visar på den tidigare kvartersindelning som funnits sedan slutet av 1800-talet. November 2024.

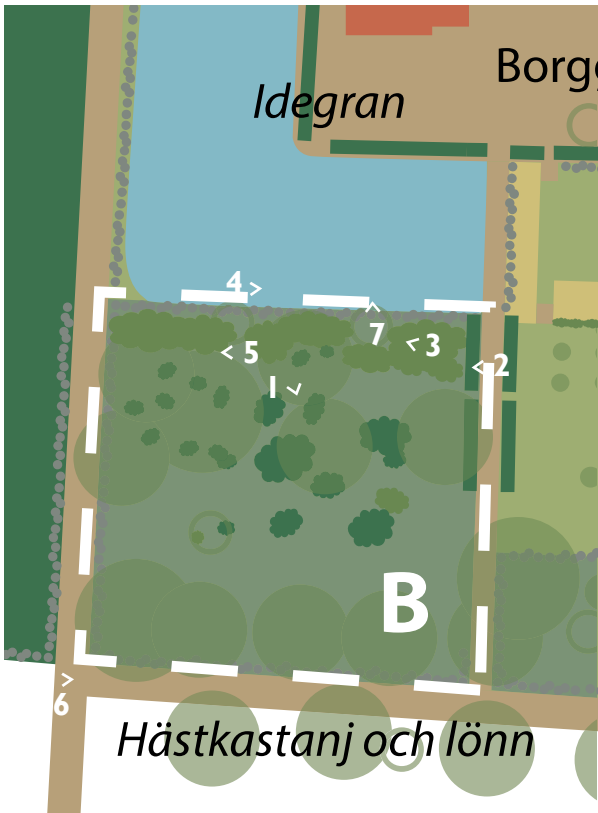
Figur 42. Plan över Dungen (B), skapad utifrån inventeringar utförda under 2024. Platsen för respektive fotografi är markerat med vita pilar som pekar i kamerans riktning. Underlag hämtat från Lantmäteriet, 2025.

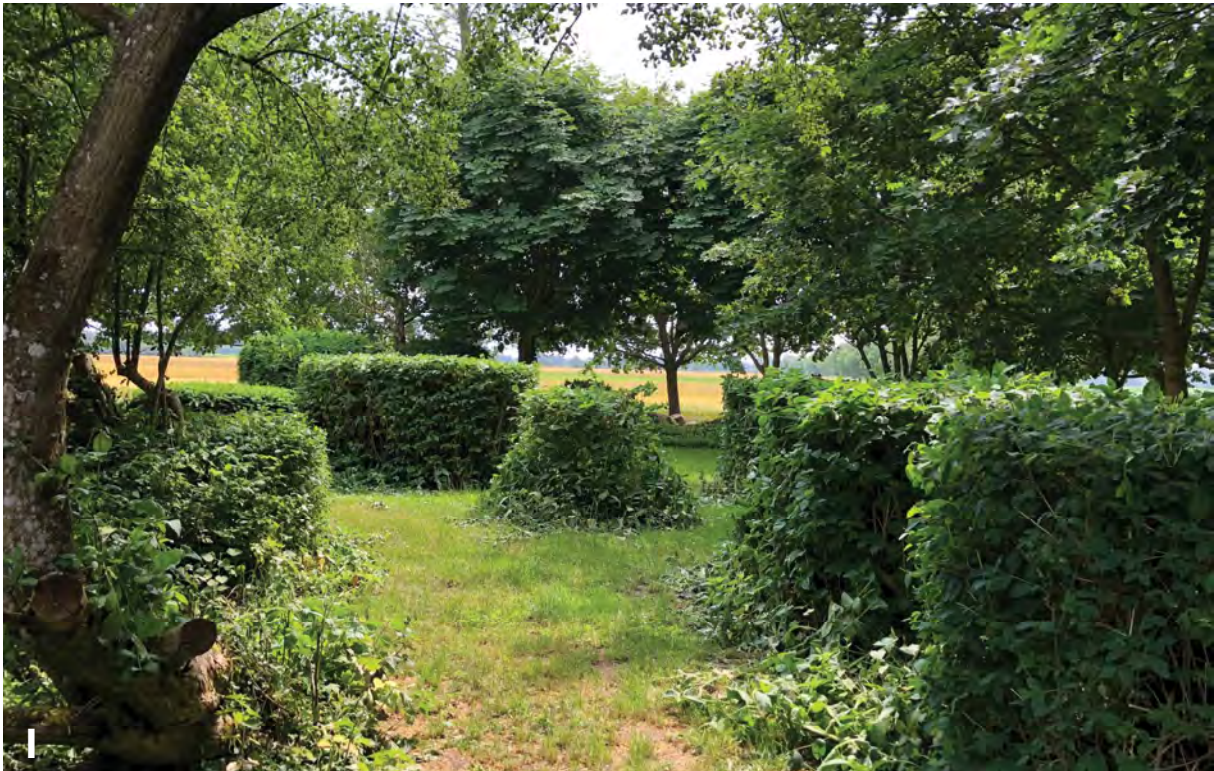
Figur 43. Formklippta schersminssbuskar i den södra delen, placerade i en godtycklig cirkel med en buske i mitten. I bakgrunden syns en rad lönnar utmed vägen. Juni 2024.

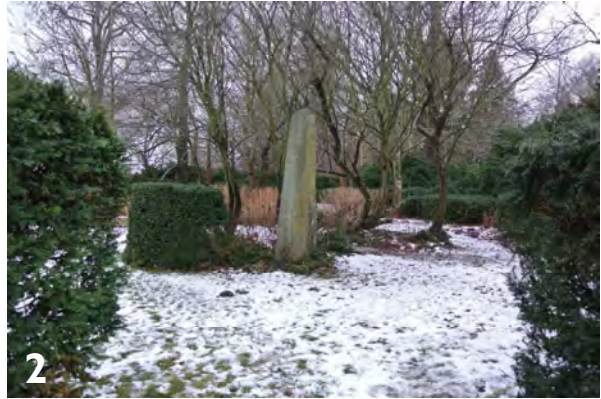
Figur 44. Ingången till dungen genom idegranshäcken i öst, rakt fram står fyra benved. En stor sten är rest utav en föregående ägare, till minne av dennes hund. Januari 2024.

Gamla trädgården är en lugn plats som känns lite avskild från resten av trädgården och inte heller som en tillhörande del av parken. Karl-Otto Alwén (2025) berättar att minnesstenen som står här (fig 44) restes över en tidigare ägares hund och Åsa Klintborg Ahlklo (2025) förklarar att det förr var vanligt med djurgravplatser i herrgårdsmiljöer som denna. Detta indikerar att platsen fungerat som ett slags fristad dit man kunde komma för att rensa sina tankar eller uttrycka sorg, vilket i sin tur skulle förklara känslan av denna intima del av trädgården.

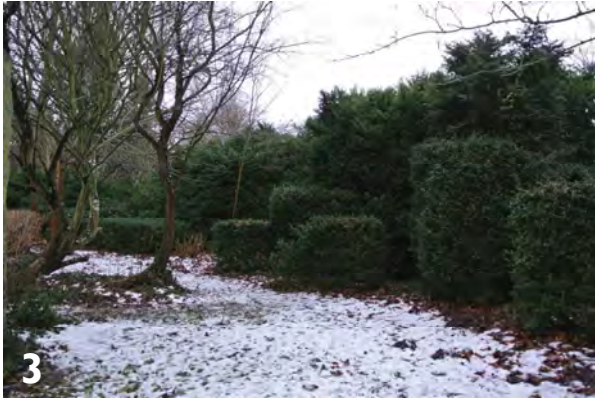
Figur 45. En vägg av buxbomsbuskar i dungen norra del, merparten är formklippta. Januari 2024.

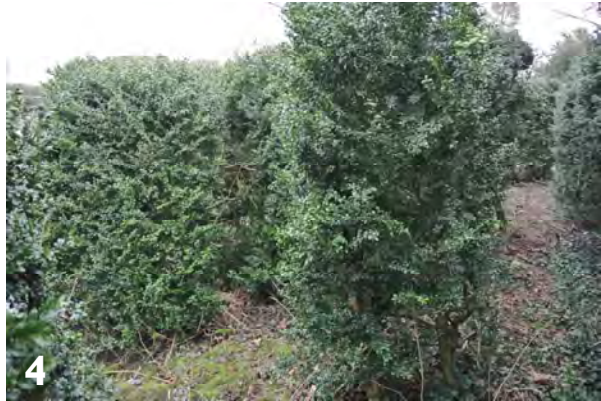
Figur 46. Buxbomsplanteringen sträcker sig ned i slutningen mot vallgraven norr om dungen. Mars 2024.

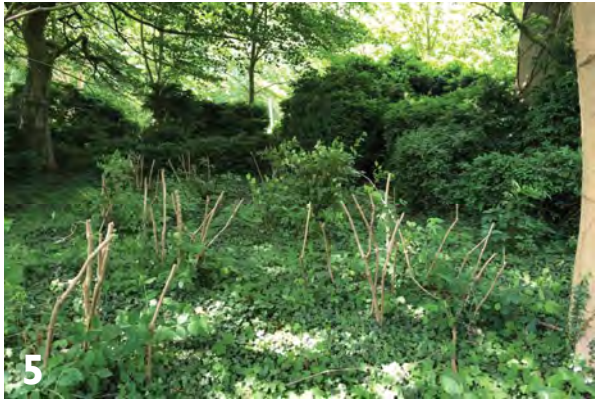
Figur 47. Schersminssbuskar står även i den västra delen av dungen. Bakom fortsätter inramningen av buxbom och bokar kantar den bakomliggande vägen. Juni 2024.

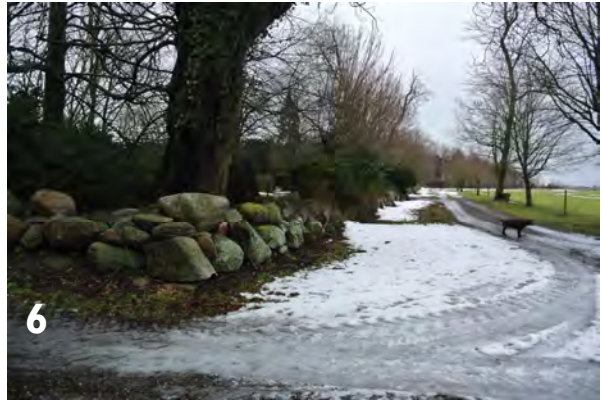
En stor hästkastanj (*Aesculus hippocastanum*) står i dungen sydvästra hörn (fig 48) och vittnar om den trädkrans som förr ramade in godsets trädgårdar. Likaså finns stubbar av alm (*Ulmus*) kvar längs vallgravens ytterkanter (fig 49) sedan tidigt 1800-tal då både denna och borggården hade trädkransar. Stubbarna är placerade ca 15 meter ifrån varandra.

Figur 48. En gammal hästkastanj står intill stenmuren i det sydvästra hörnet av dungen. Januari 2024.

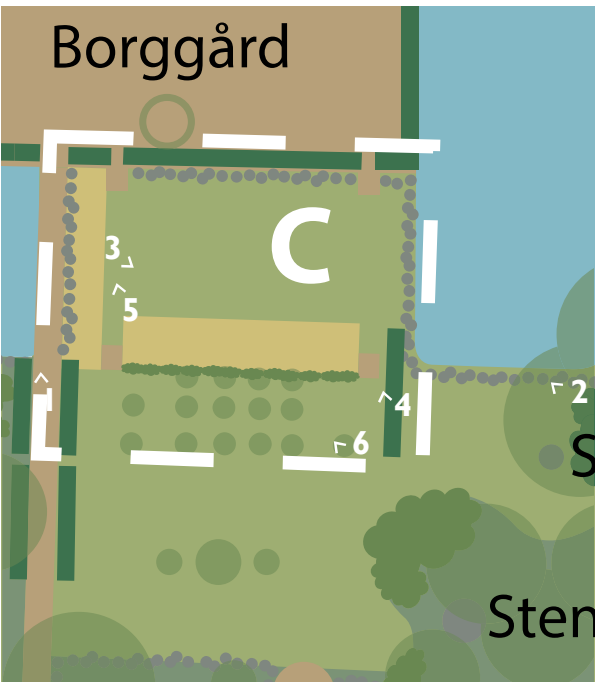
Figur 50. Plan över Trädgården (C), skapad utifrån inventeringar utförda under 2024. Platsen för respektive fotografi är markerat med vita pilar som pekar i kamerans riktning. Underlag hämtat från Lantmäteriet, 2025.

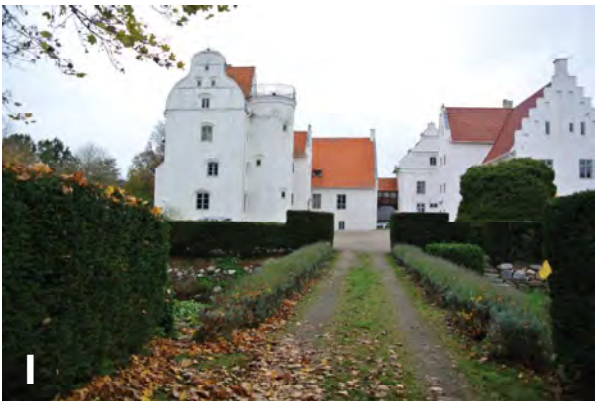
Figur 51. Den södra bron till borggården, kantad av lavendel. November 2024.

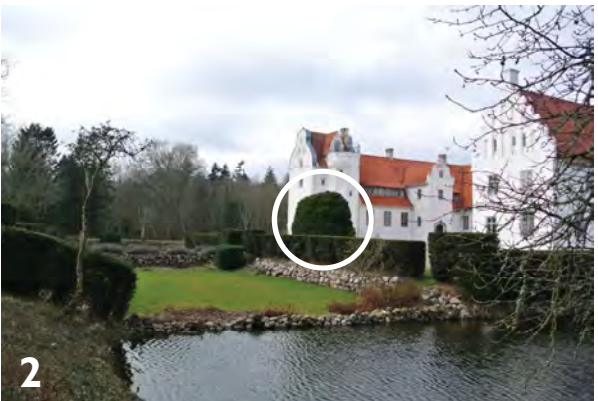
Figur 52. Den nedsänkta gräsparterren i direkt anslutning till borggården, sedd från sydöst. Den döda almen iklädd murgröna syns bakom idegranshäcken i norr (vit markering). Mars 2024.

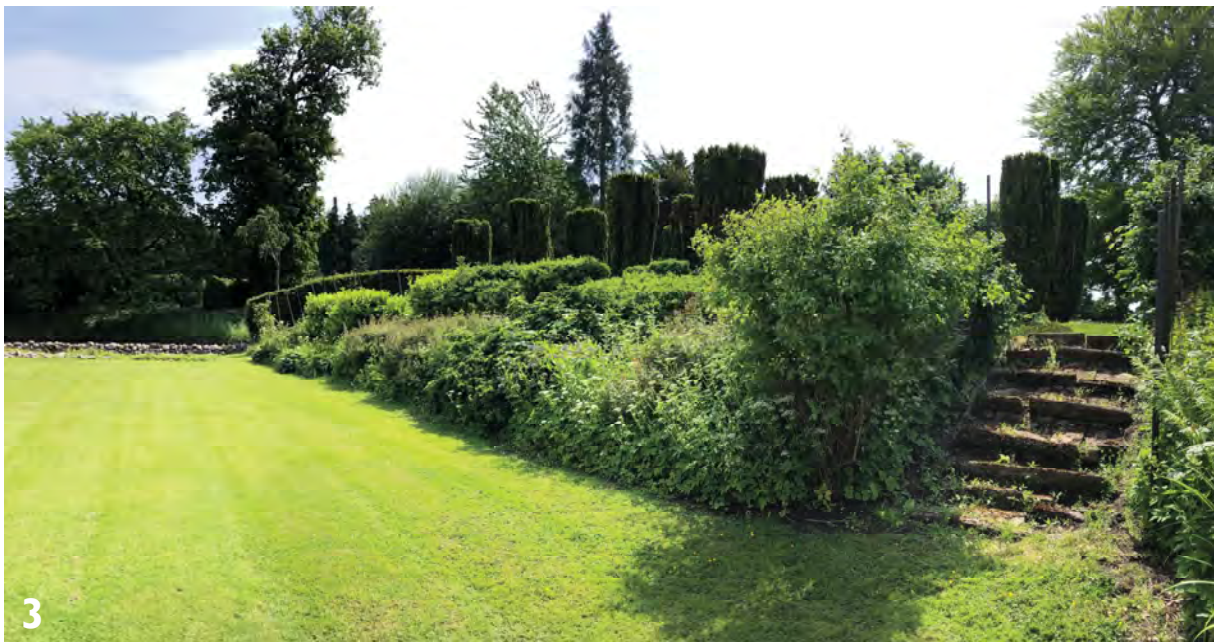
Fyra trappor leder ned till gräsparterren, varav tre fortfarande består av samma stenplattor som när de anlades (fig 53). De två trapporna i söder har båda stödpålar på var sin sida, på vilka det växer rosor (*Rosa*) och därför bildar rospassager (fig 53-54). Här finns även en stor perennplantering som pryder sluttningen i söder (fig 53). Där växer bland annat gillenia (*Gillenia*), ölandstok (*Dasiphora*), mahonia (*Mahonia*) och idegran (*Taxus*). I den västra rabatten (fig 55) växer i stället daglilja (*Hemerocallis*), ormbunkar (*Dryopteris*), daggkåpa (*Alchemilla*), pioner (*Paeonia*) och en lagerhägg (*Prunus laurocerasus*).

Figur 53. Gräsparterren och planteringen i den södra slänten som tillkommit under tidigt 2000-tal. Trapporna som leder till gräsparterren ser ut att vara i samma material som när de byggdes och intill dessa växer fortfarande rosor. I bakgrunden syns idegranarna från den ursprungliga blomsterparterren. Juni 2024.

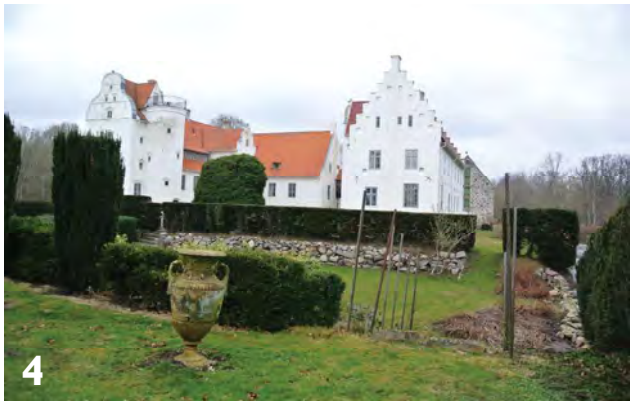
Figur 54. Urnan som prydde blomsterparterren finns ännu kvar i trädgården, likaså kanten av buxbom som utgjorde den nordligaste planteringen i blomsterparterren, nu betydligt större. På stolparna längs med trappan växer rosor om sommaren. Mars 2024.

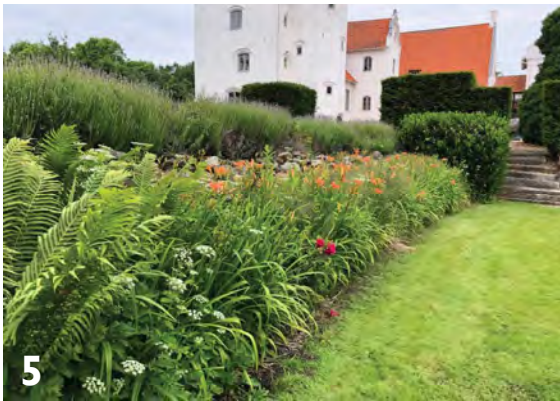
Figur 55. Den västra rabatten intill gräsparterren. Bron som leder till borggårdens södra del löper ovanför. Juni 2024.

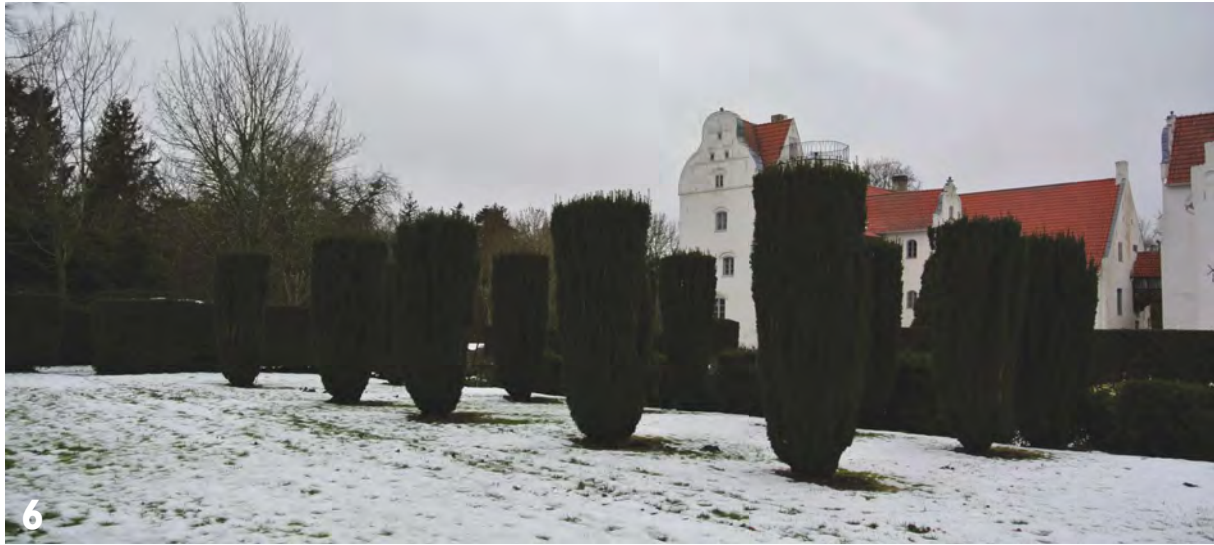
Vidare står 15 pelarformade idegranar (*Taxus baccata* 'Fastigiata') i den södra delen (fig 56), fördelade i tre rader, vilka är rester från blomsterparterren som tidigare var planterad här. Strax intill den översta raden växer buxbom (*Buxus*) som växer samman med sluttningens perennrabatt.

Figur 56. 15 idegranar står i tre rader om fyra, fem och sex, räknat norr ifrån. En idegran står till höger utanför bild. Januari 2024.

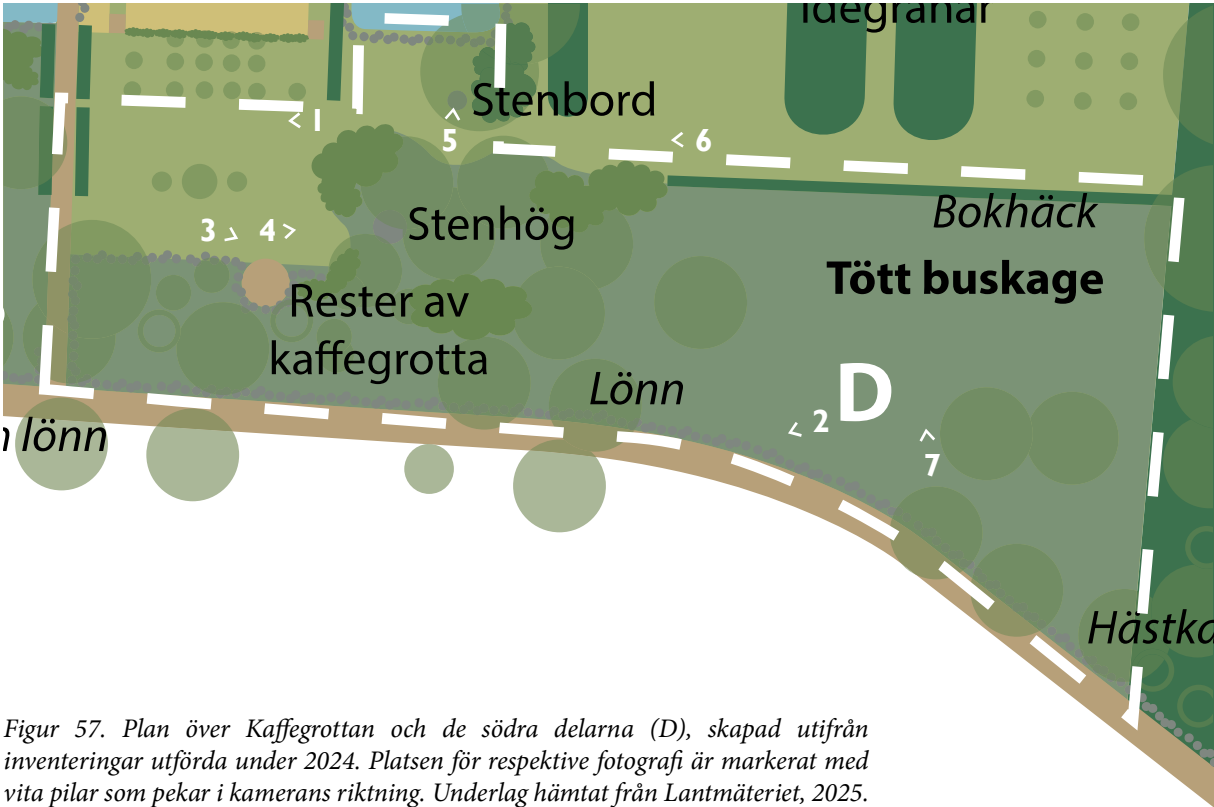
Figur 57. Plan över Kaffegrottan och de södra delarna (D), skapad utifrån inventeringar utförda under 2024. Platsen för respektive fotografi är markerat med vita pilar som pekar i kamerans riktning. Underlag hämtat från Lantmäteriet, 2025.

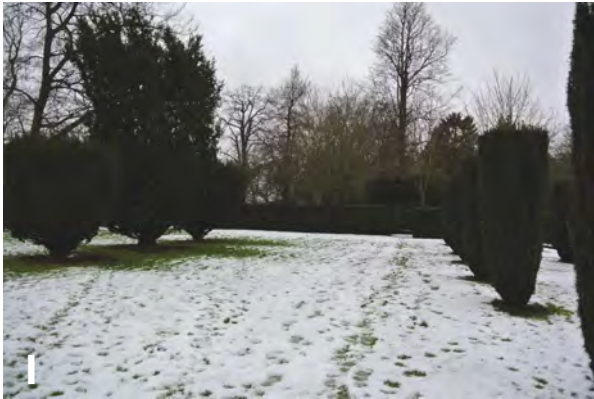
Figur 58. I mitten av gräsplanen söder om blomsterparterren står tre idegranar på rad. Januari 2024.

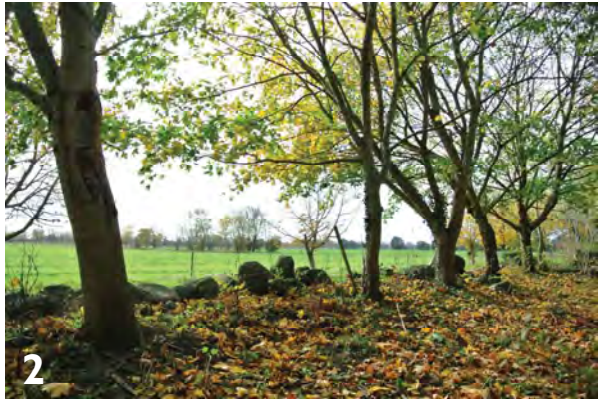
Figur 59. Ut med vägen i söder löper en trädrad av lönnar. November 2024.
