Vårdprogram för  
**PARKEN OCH TRÄDGÅRDARNA  
VID DYBÄCKS SLOTT**

Självständigt arbete • 30 hp  
Sveriges lantbruksuniversitet, SLU  
Institutionen för landskapsarkitektur, planering och förvaltning  
Alnarp 2025

Vårdprogram för parken och trädgårdarna vid Dybäcks slott

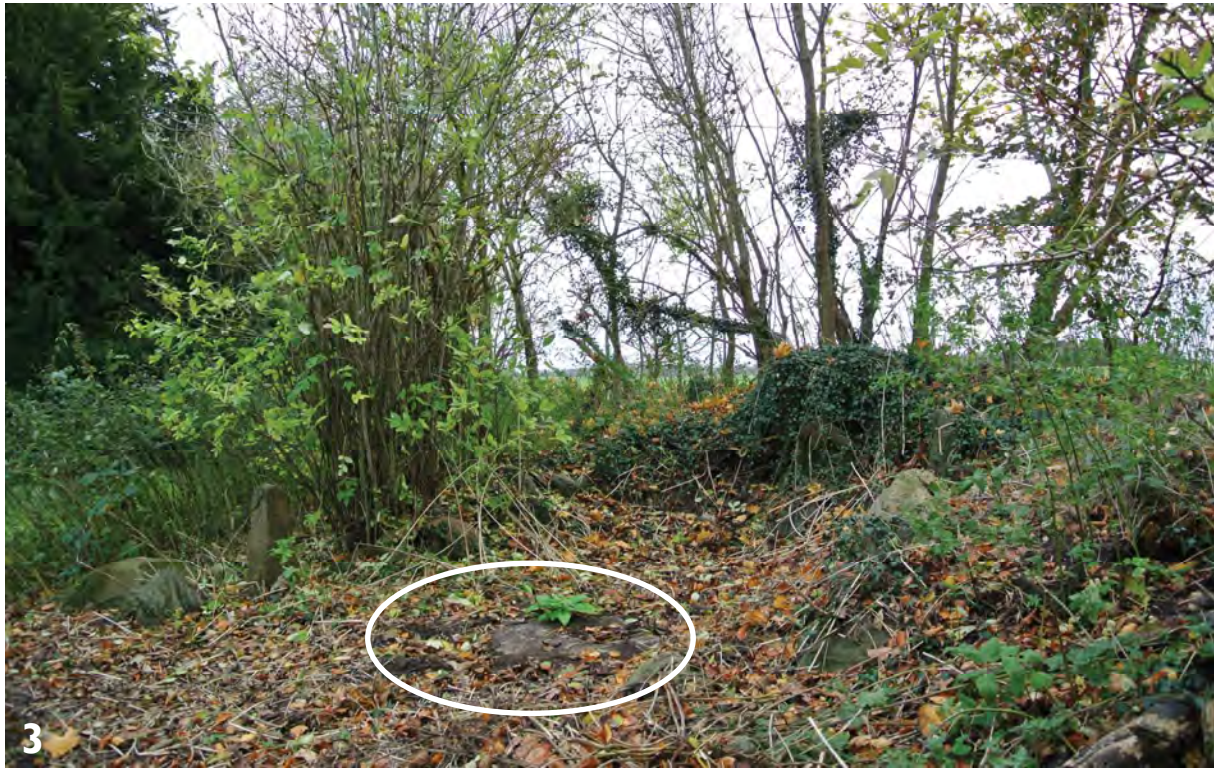
Figur 60. Rester av kaffegrottan i den södra delen av trädgården, där den byggdes in i den djupa rabatten som vetter ut mot åkern. En del stora stenar finns kvar av den gamla muren och längst in i kaffegrottan klär murgröna in en gammal almstubbe. Runt muren växer bland annat fläder och schersmin. På marken syns röd ölandssten, se markering. November 2024.

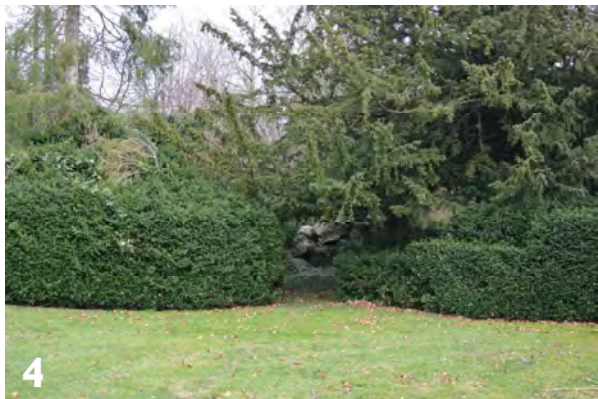
Strax öster om kaffegrottan reser sig väldiga buxbomsbuskar (*Buxus*) och innanför dessa gömmer sig en hög av stora pittoreska stenar (fig 61). Estelle Alwén (2024) menar att dessa stenar antagligen är resterna från den ruin som A.E. Wallis konstruerade i början av 1900-talet. Vidare, norr om detta fortsätter gräsplanen för att kopplas samman med trädgårdsmästeriet. Här, intill vallgravens sydvästra hörn står även ett lågt stenbord (fig 62) som placerats där i början av 2000-talet efter att det hittats bredvid ovan nämnda stenhög (Karl-Otto Alwén 2024).

Figur 61. Mellan trädgården i väst och buskaget i öst finns en liten glänta kantad av buxbomsbuskar. Där inne skymtar en hög av stora ådriga stenar. Mars 2024.

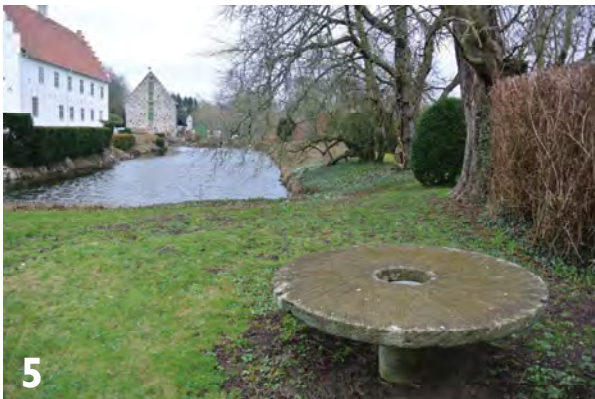
Figur 62. Ett lågt hjulliknande stenbord står intill vallgravens sydöstra hörn. Till höger sträcker sig en plantering av äldre schersminbuskar, syrener, samt hästkastanj och körsbär. Mars 2024.

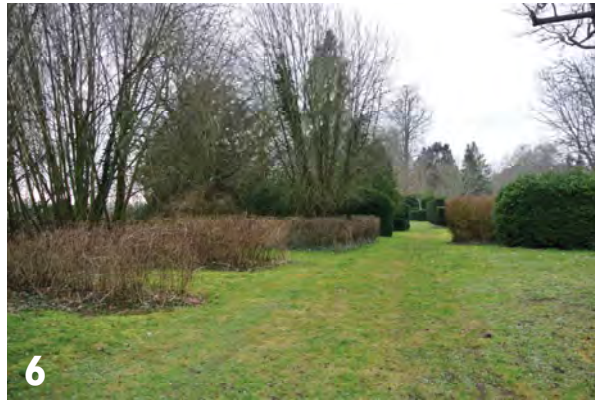
Fortsatt österut är ett tätbevuxet buskage som i den övre delen formar sig som en serpentin av först snöbär (*Symphoricarpos*) och därefter schersmin (*Philadelphus*) (fig 63). Utåt vägen, i den sydligaste delen, skymtas en och annan forsythia (*Forsythia*) och ros (*Rosa*). I övrigt växer här ett snår av björnbär (*Rubus*), vilka kan vara en rest från den tidigare ekonomiträdgården, samt en del barrträd (fig 64).

Figur 63. Buskaget i öst kantas av formklippta schersmins- och snöbärbuskar. Till höger syns en buxbomsbuske som utgör den södra ändan av blandhäcken och delar av trädgårdsmästeriet och vallgraven. Mars 2024.

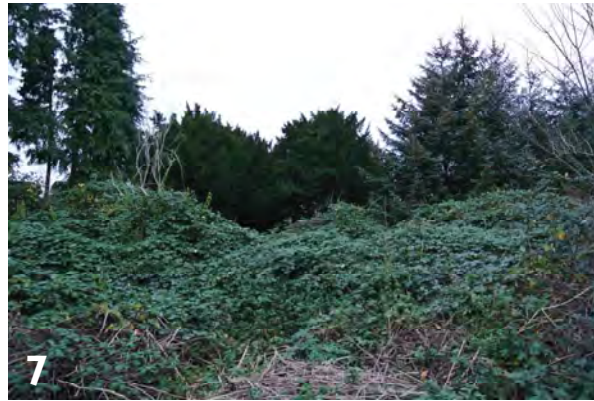
Figur 64. I buskaget i öst breder ett kraftigt björnbärssnår ut sig. Här växer även en del barrträd och i bakgrunden skymtar idegransallén som sträcker sig genom trädgårdsmästeriet. November 2024.

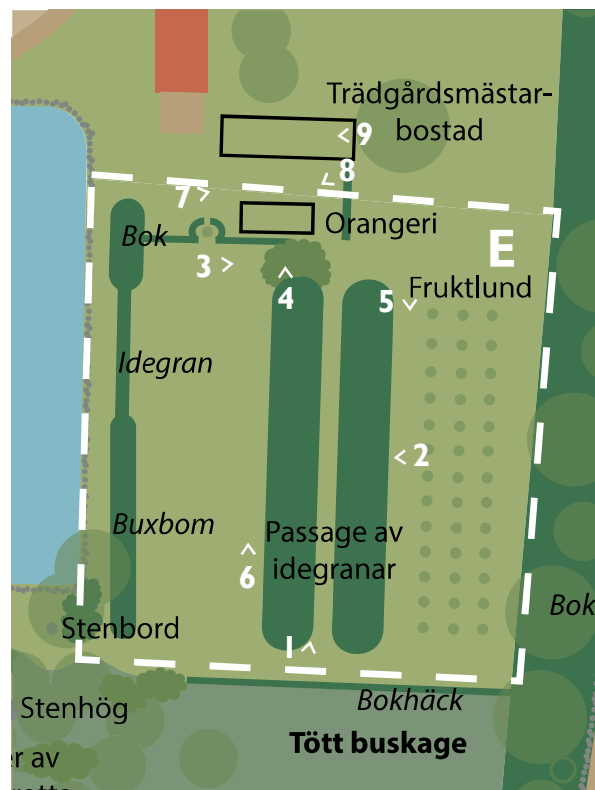
Figur 65. Ovan. Plan över Trädgårdsmästeriet (E), skapad utifrån inventeringar utförda under 2024. Platsen för respektive fotografi är markerat med vita pilar som pekar i kamerans riktning. Underlag hämtat från Lantmäteriet, 2025.

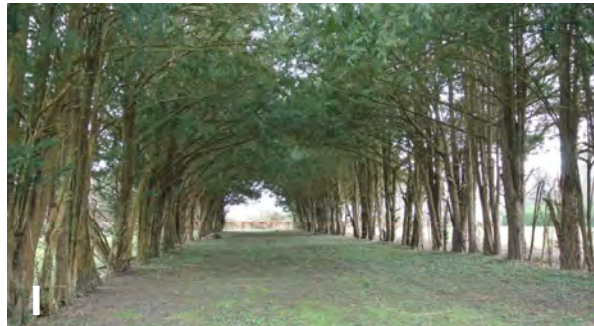
Trädgårdsmästeriets (fig 65) mest framträdande struktur är allén av idegranar (*Taxus*) som sträcker sig genom denna del i nord-sydlig riktning (fig 66). Utifrån historiska flygfoton (fig 7, sida 23) samt kartor (fig 18-20, sida 31-32) kan man dra slutsatsen att allén är minst hundra år gammal. Den var under 1900-talets första hälft en friväxande häck uppdelad i två sektioner där en tvärsaxel löpte mellan dessa (fig 67), för att dela upp mästeriet i olika kvarter.

Figur 66. Idegransallén som idag har ett slutet krontak. Mars 2024.

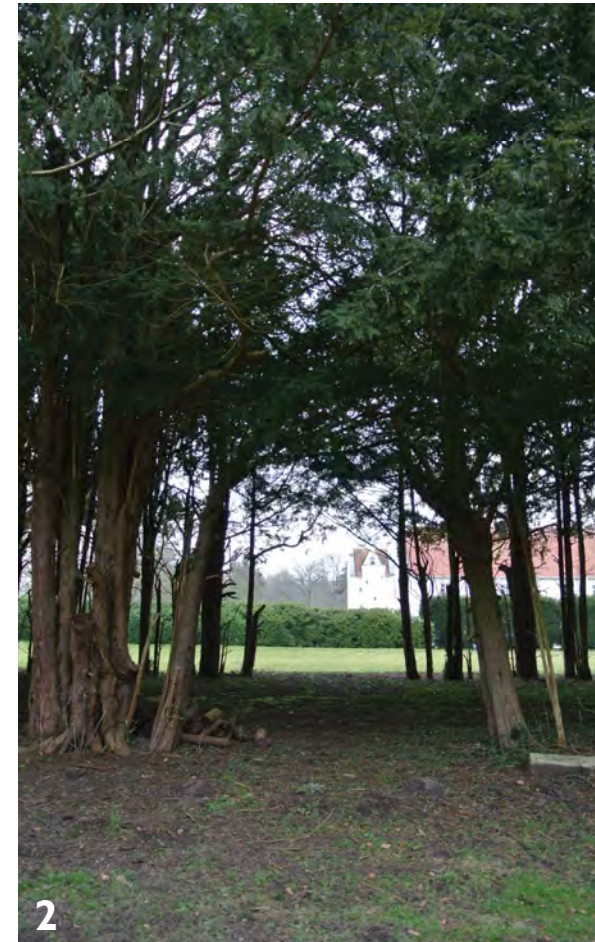
Figur 67. Ungefär halvvägs genom allén finns en tvärgående öppning som visar på en tidigare indelning i trädgården, då en gångväg löpte här. I bakgrunden syns blandhäcken som avgränsar till vallgraven, till vänster buxbom och till höger idegran. Mars 2024.

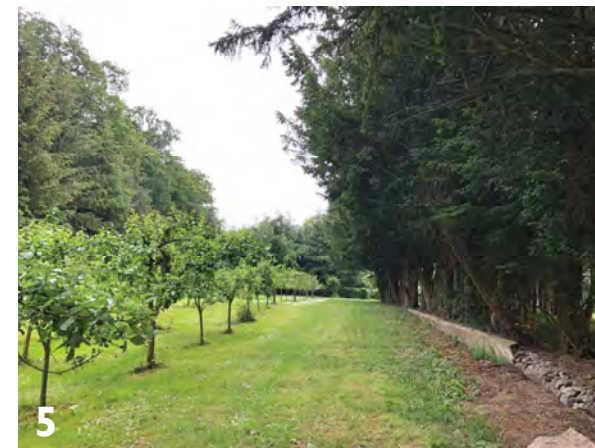
Figur 70. Öster om idegransallén (höger) har ägarna planterat en fruktlund. Juni 2024.

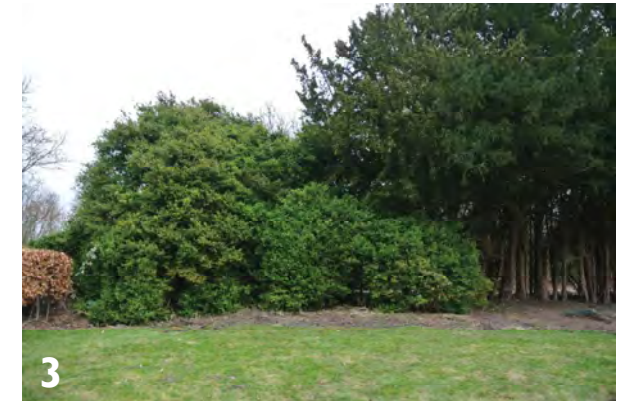
Intill alléns ingång i norr växer en grupp stora buxbomsbuskar (*Buxus*), även dessa över hundra år gamla (fig 68 och 69). Öster om allén ligger en fruktlund planterad av de nuvarande ägarna under tidigt 2000-tal som främst innehåller äppleträd (*Malus*) men också päron (*Pyrus*) och plommon (*Prunus*) (fig 70).

Figur 68. Där idegransallén börjar i norr växer väldigta buxbomsbuskar. Mars 2024.

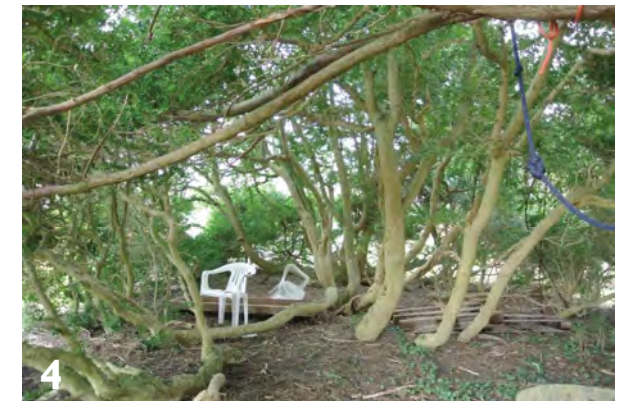
Figur 69. Samma buxbomsbuskar som i föregående bild. Trädgårdsmöblerna visar på deras enorma storlek och ålder samt att även dessa ytor nyttjas till lek. Mars 2024.

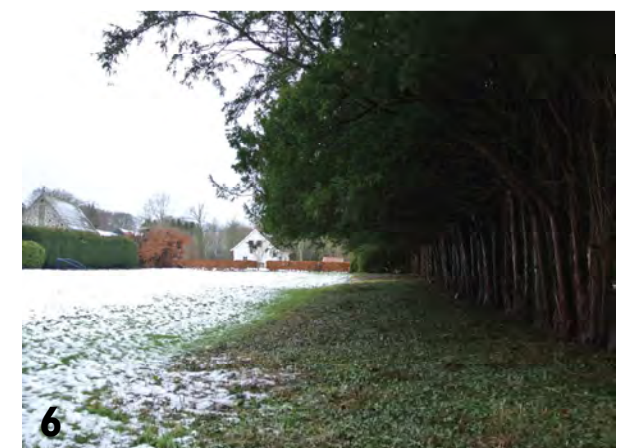
Figur 71. Väster om idegransallén är en öppen gräsplan. Januari 2024.

Mellan idegransallén (*Taxus*) och blandhäcken ut mot vallgraven i väst är en öppen gräsplan (fig 71). Denna ramar in av en låg bokhäck (*Fagus*) i norr, som blir en avgränsning till det gamla drivhuset och trädgårdsmästarens bostad. Husgrunden till dem båda finns kvar på samma plats (fig 72), däremot har bostadshuset minskat i storlek för att få mer plats kring boningshuset i denna del (fig 65). I den förstnämnda husgrunden odlas ätbara växter (fig 73) och i den sistnämnda växer rosor (*Rosa*) och olika bärbuskar (fig 74).

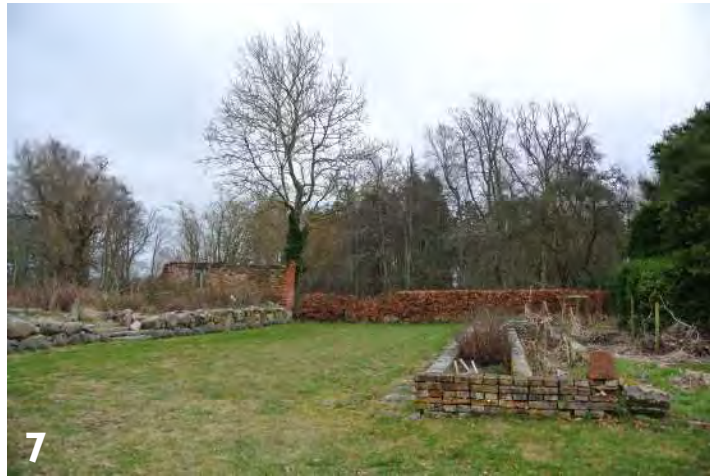
Figur 72. Rester av husgrund till den gamla trädgårdsmästarebostaden (vänster) samt drivhus (höger) i norr. Bak till höger tar allén sin början. Mars 2024.

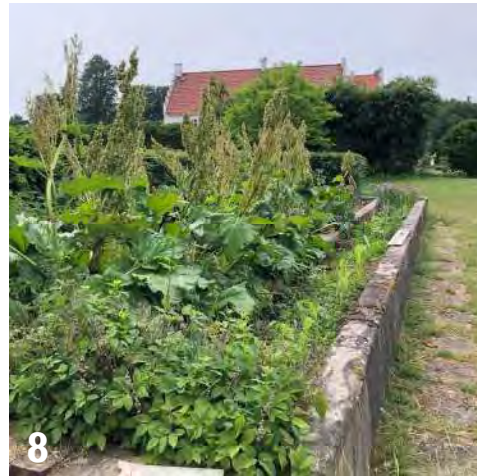
Figur 73. Innanför husgrunden till det gamla drivhuset växer diverse ätbara växter, så som rabarber, sallat, gräslök och salvia. Juni 2024.

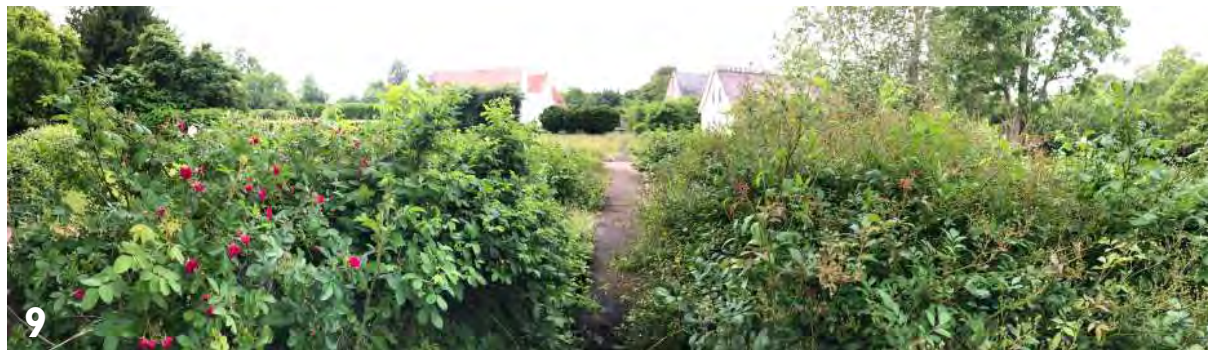
Figur 74. Innanför husgrunden till den gamla trädgårdsmästarebostaden växer rosor och olika sorter bärbuskar, så som krusbär och vinbär. Juni 2024.

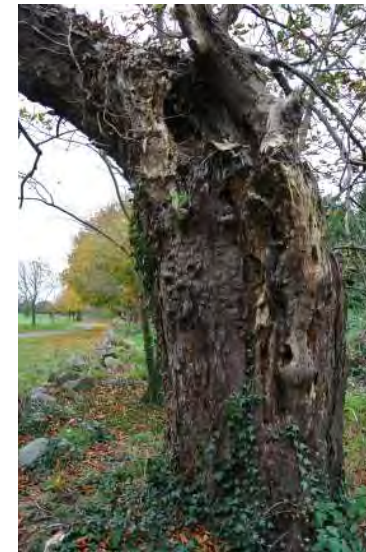
Figur 75. Gamla hästkastanjer står kvar från en tidigare trädkrans. November 2024.

Rester från tidigare trädkrans av almar (*Ulmus*) runt vallgraven visar på ett kulturhistoriskt och biologiskt värde från den tid då almar växte på godset. Stubbarna bildar spår av den tradition av gränsmarkerande statussymboler, som förr hörde till herrgårdskulturen (Fernelund 1996:33-34). Från dessa kan vi idag även utläsa vilket planteringsavstånd almarna hade och hur gamla de var när de dog eller togs bort.

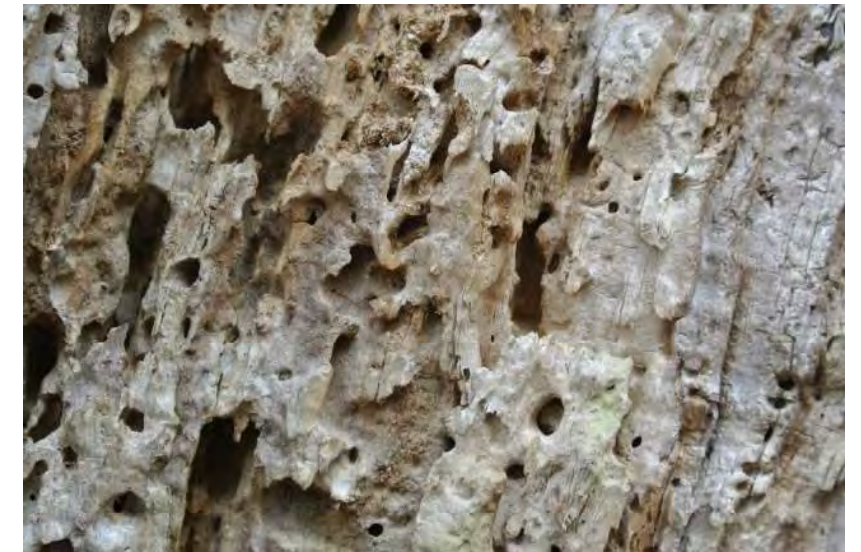
Figur 76. Död högstam som skapar habitat för ett flertal olika insekter och djur. November 2024.

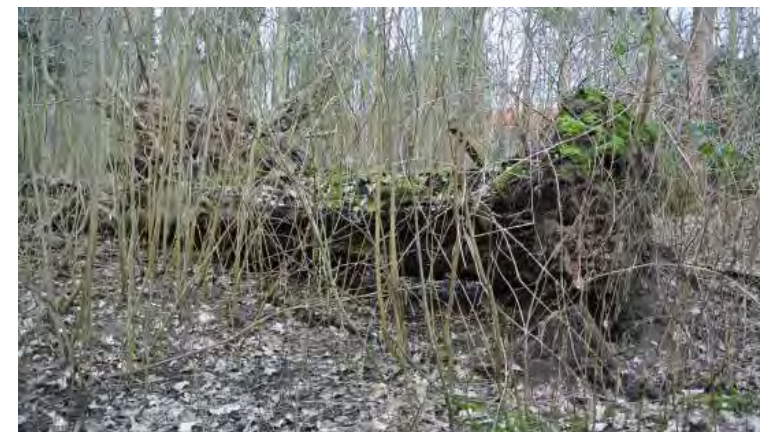
Figur 77. Döda träd som fallit i vinden ligger kvar runt om i parken. Här växer även olika sorter mossor. Mars 2024.

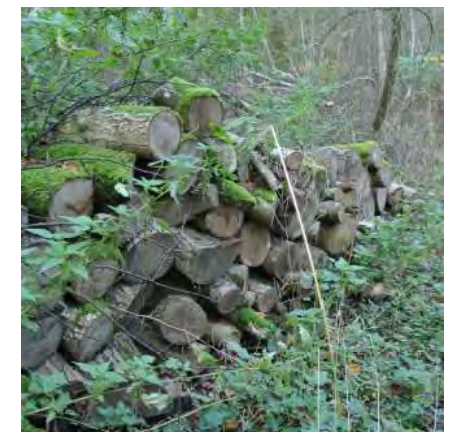
Figur 78. Staplad nedsågad ved som får ligga kvar runt om i parken. November 2024.

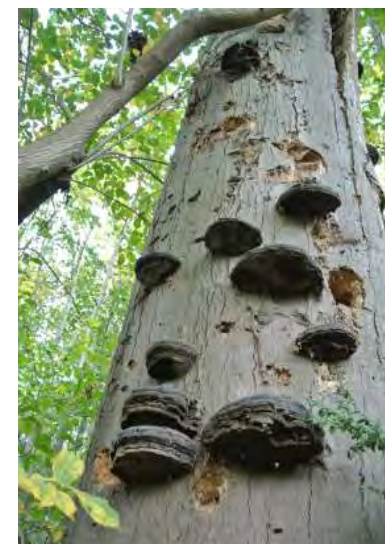
Figur 79. Tickor samt håligheter skapade av djur på stammen av en gammal bok. November 2024.

Godsets park och trädgårdar har till stora delar blivit brukade av ägarna själva, tidigare av trädgårdsmästare, och idag tillåts naturliga processer på flera håll i landskapet, där flora och fauna har naturlig konkurrens i de olika habitaterna (fig 79). Genom variationen av en trädgårds olika öppna och slutna samt skuggiga och ljusa delar skapas fler förutsättningar för liv i olika former. Speciellt äldre trädgårdar och parker, med många häckar och buskage, uppskattas av små fåglar och gnagare (Ilminge 2002:18). Variationen och kombinationen i parklandskapet vid Dybäck, så som skog, sumpmark, gräsmatta och trädgårdsrabatter samt tillhörande grusgångar och vattendrag, skapar därtill ett flertal mikrohabitat. I gränzonerna mellan dessa ytor skapas ytterligare förutsättningar för diverse bo och föda, vilket i sin tur leder till en ökad biodiversitet inom godsets gränser. I en herrgårdsmiljö som denna, mitt i det rurala landskapet, är klimatet annorlunda från det inne i städerna och lockar därför andra arter. Luftföroreningarna är

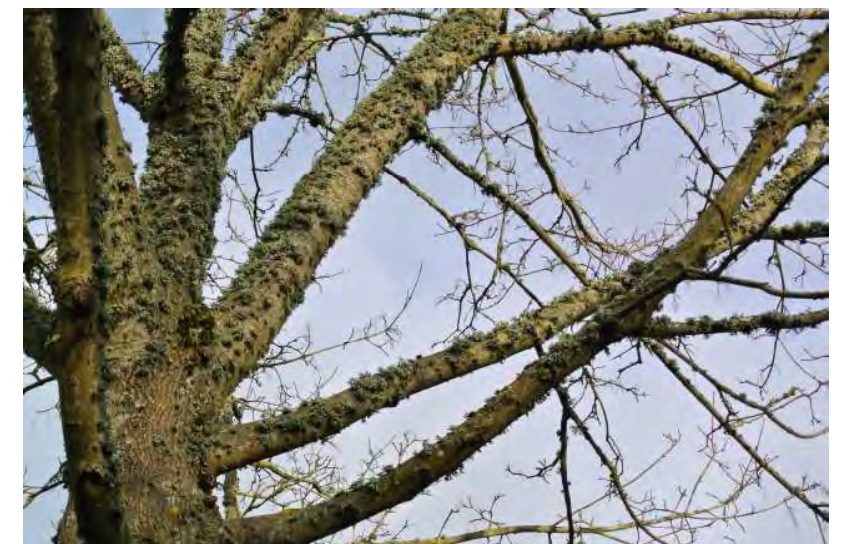
Figur 80. Det växer lav på träden runt herrgården. Mars 2024.

dessutom färre vilket också påverkar biodiversiteten – här växer bland annat olika lavar (fig 80).

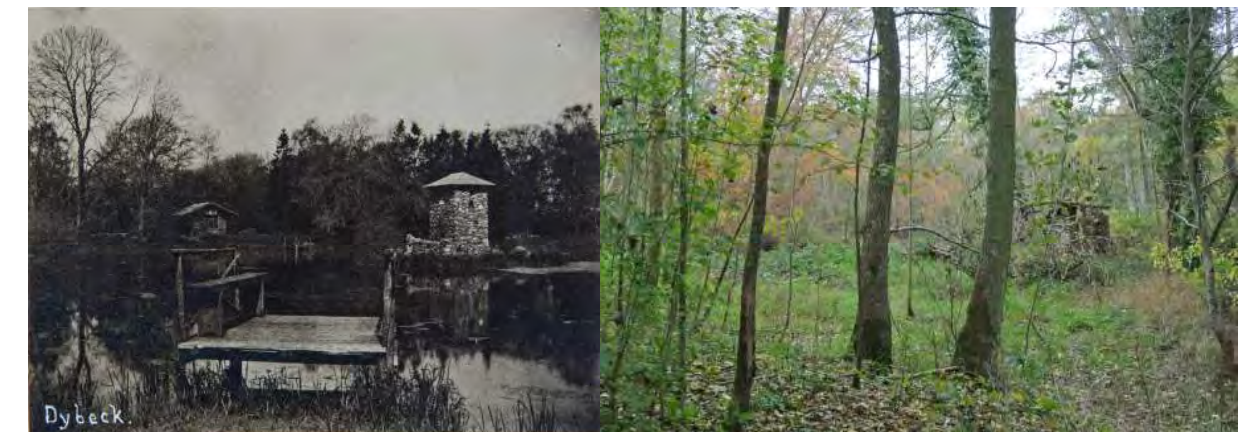
Figur 81. Jämförande bilder över tornet och dammen från tidigt 1900-tal (Hallwylska museet u.å., figur 8) och november 2024.

Tornet i sten som byggdes av A.E. Wallis i början av 1900-talet står ännu kvar på samma plats (fig 81). Däremot har delar rasat och dess ursprungliga utformning har gått förlorad.

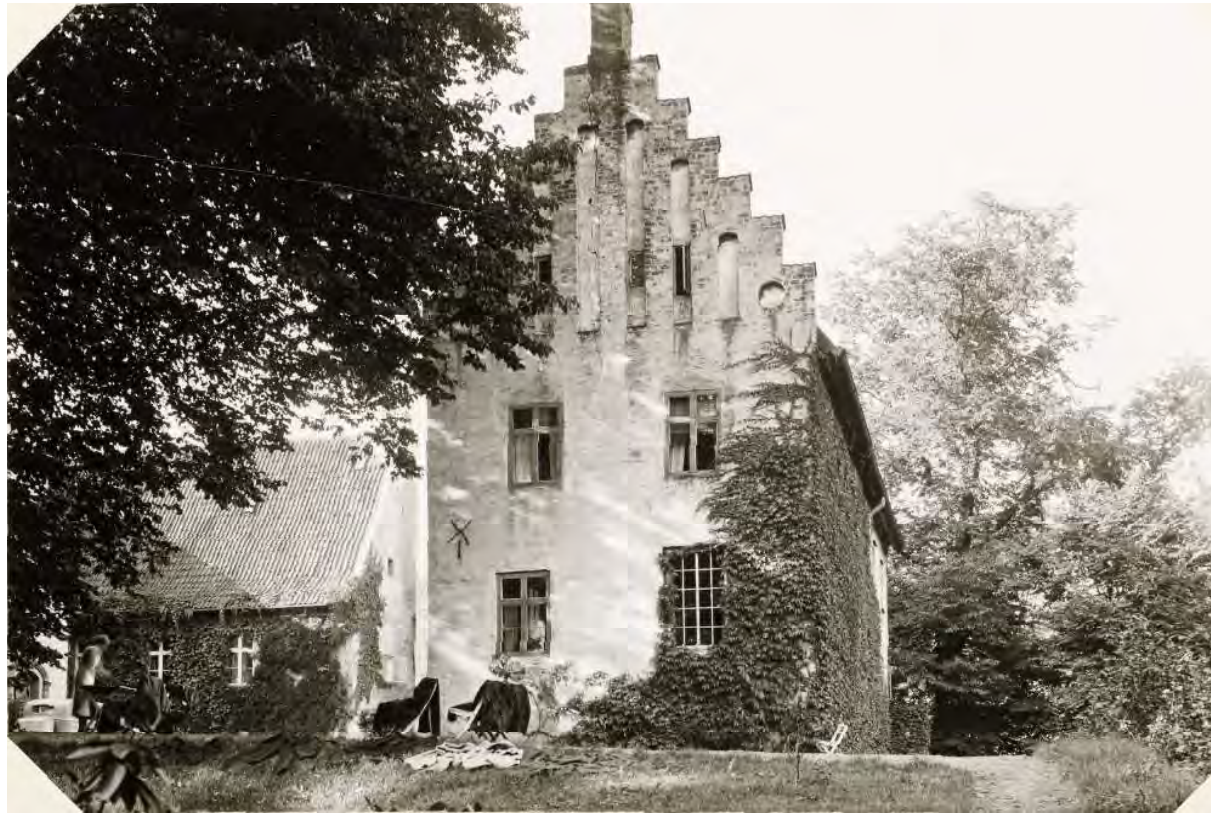
Figur 82. Fotografi från 1935. Den gräsbeklädda slänten intill borggården i söder, på vilken kläder tycks ligga ute på blekning. Till höger i förgrunden syns stigen som ledde ner till den försänkta gräsparterren. (Sjöbeck 1935)

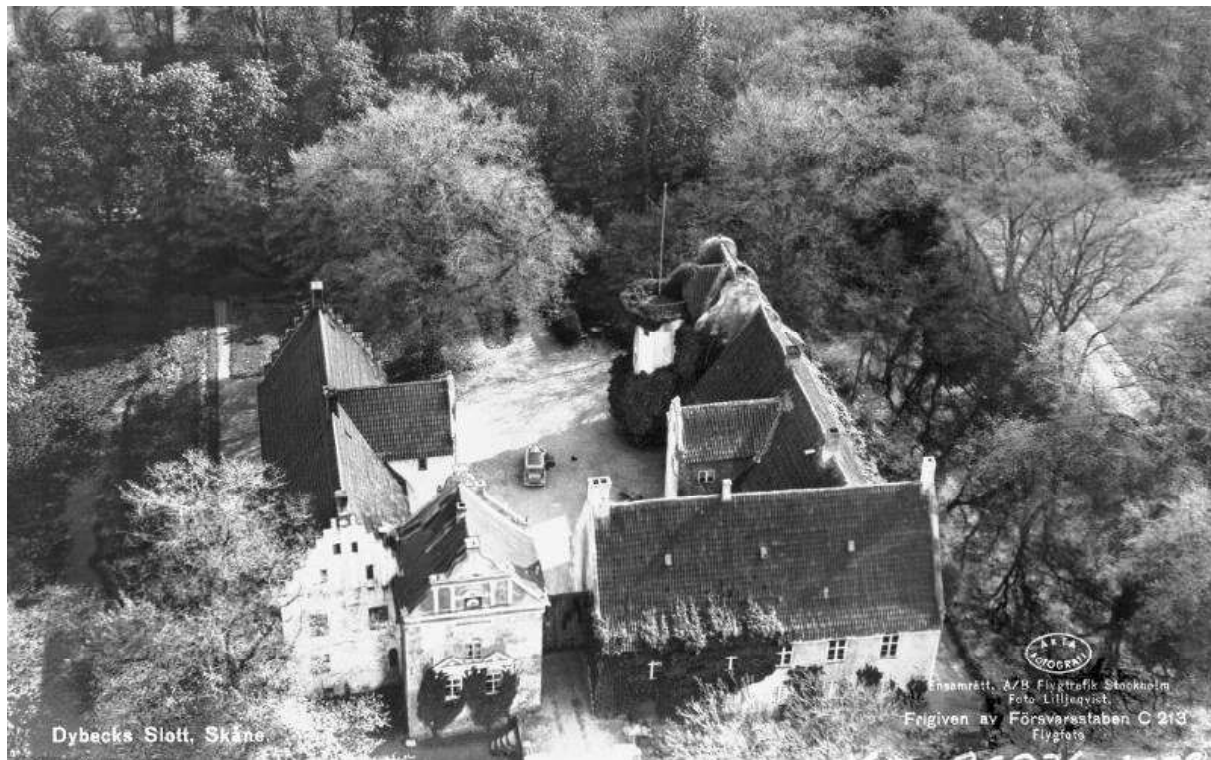
Figur 83. Flygfoto från 1935. Trädgårdens gräsmatta söder om herrgården syns till vänster i bild. Trädkransen är vid denna tidpunkt ännu intakt och gränsar av andra delen av trädgården, den del där blomsterparterren senare anlades. (Liljeqvist 1935)

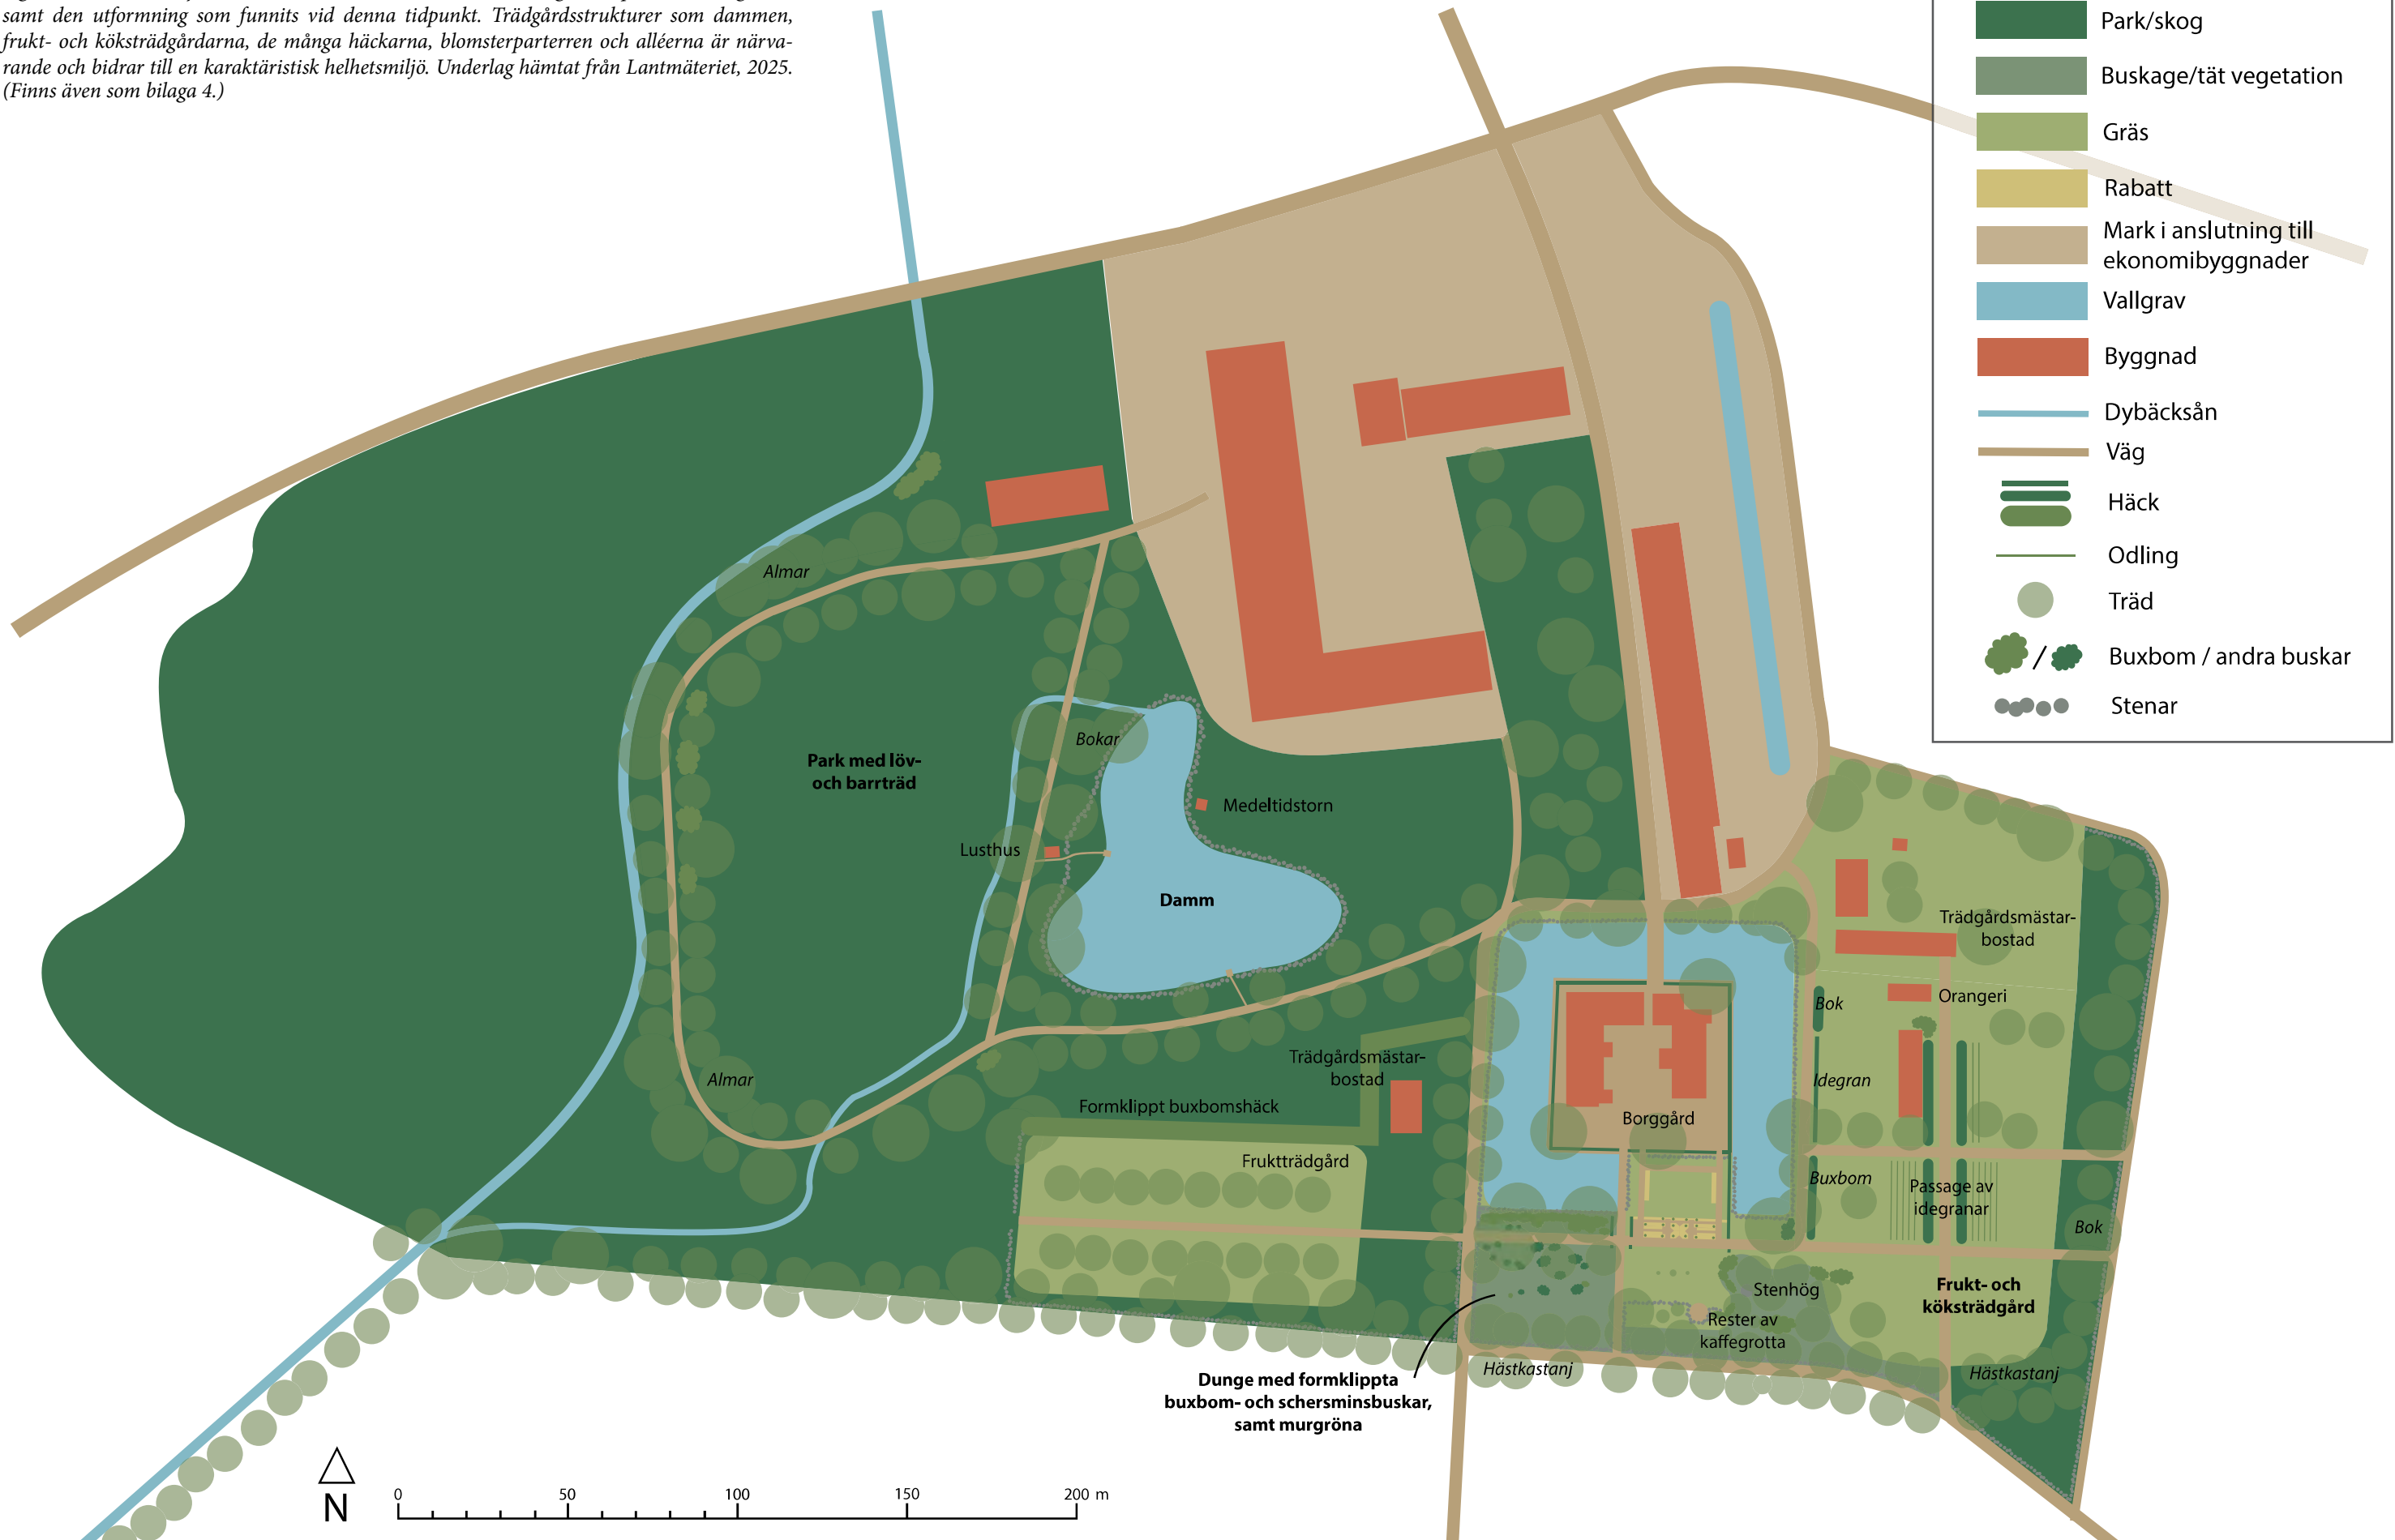
Figur 84. Plan över Dybäck i slutet av 1930-talet. Här illustreras godsets park och trädgårdar samt den utformning som funnits vid denna tidpunkt. Trädgårdsstrukturer som dammen, frukt- och köksträdgårdarna, de många häckarna, blomsterparterren och alléerna är närvarande och bidrar till en karaktäristisk helhetsmiljö. Underlag hämtat från Lantmäteriet, 2025. (Finns även som bilaga 4.)

Planen på nästa uppslag illustrerar herrgårdsmiljöns förmodade utformning i slutet av 1930-talet (fig 84) utifrån insamlat historiskt material. Denna plan finns även som bilaga (4) där den kan jämföras med den nutida planen över Dybäcks parklandskap (bilaga 3).

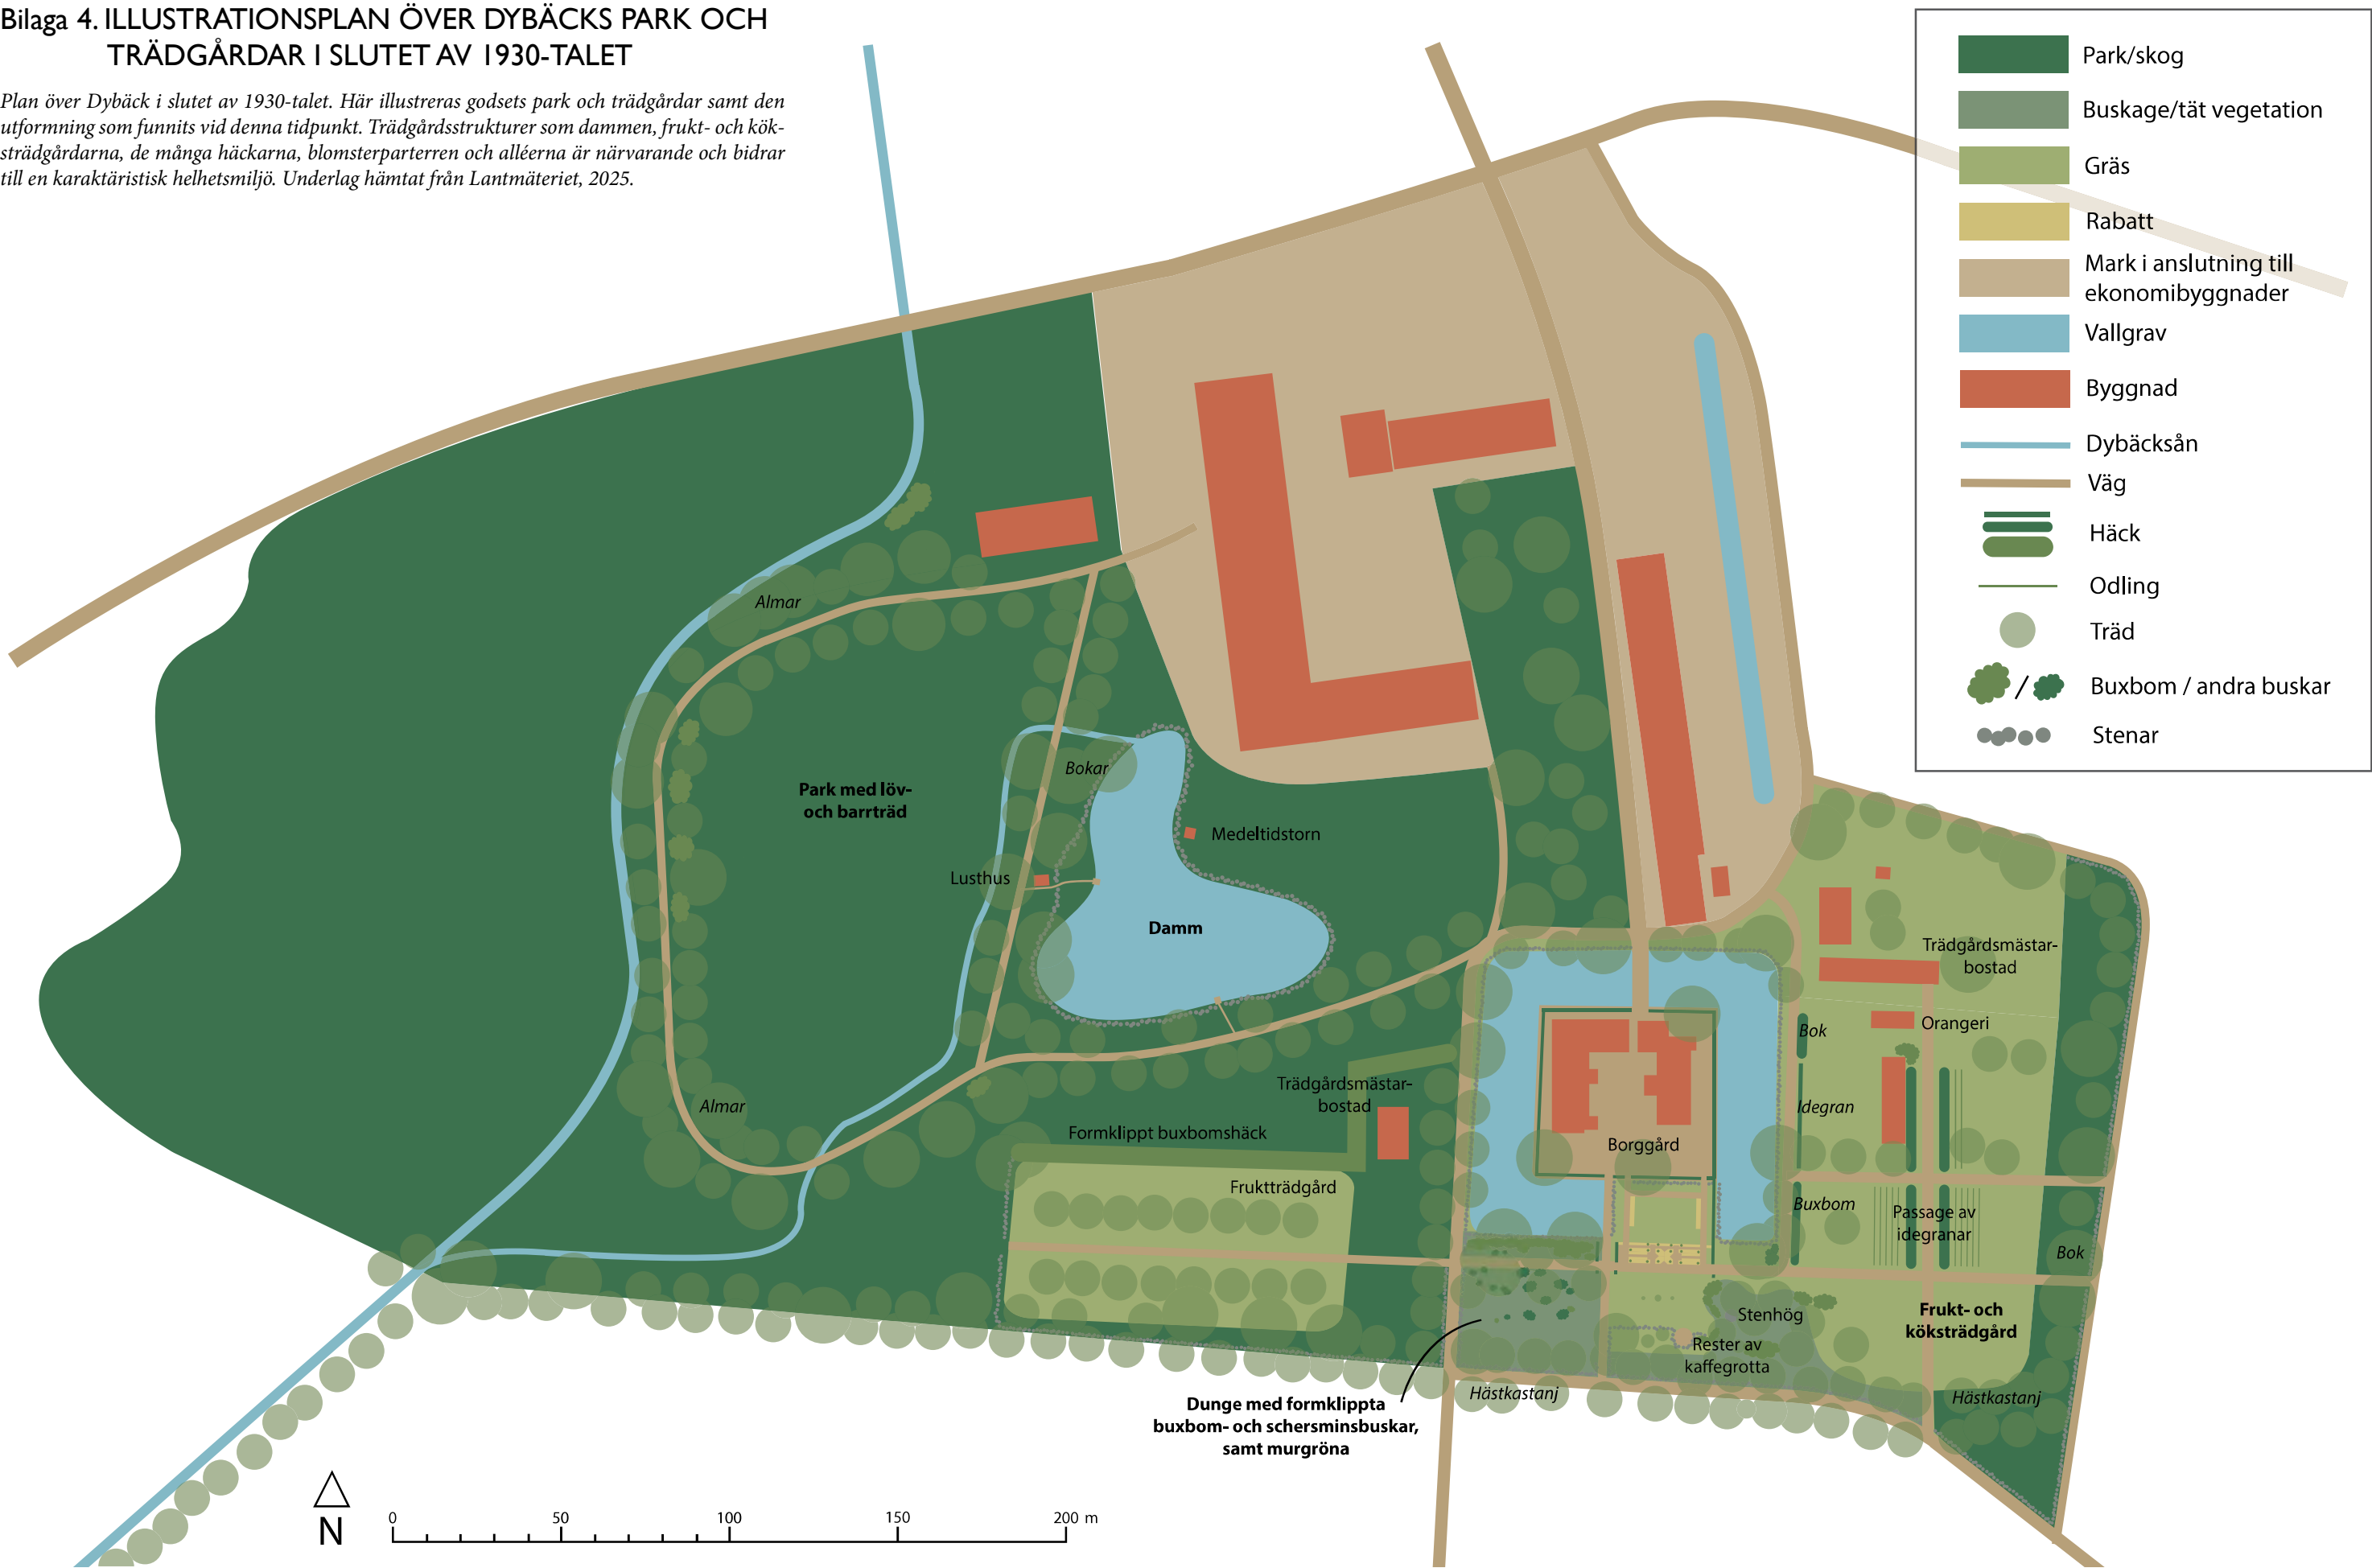
Bilaga 4. ILLUSTRATIONSPLAN ÖVER DYBÄCKS PARK OCH TRÄDGÅRDAR I SLUTET AV 1930-TALET

Plan över Dybäck i slutet av 1930-talet. Här illustreras godsets park och trädgårdar samt den utformning som funnits vid denna tidpunkt. Trädgårdsstrukturer som dammen, frukt- och köksträdgårdarna, de många häckarna, blomsterparterren och alléerna är närvarande och bidrar till en karaktäristisk helhetsmiljö. Underlag hämtat från Lantmäteriet, 2025.
